監視指導状況報告書

造成地①

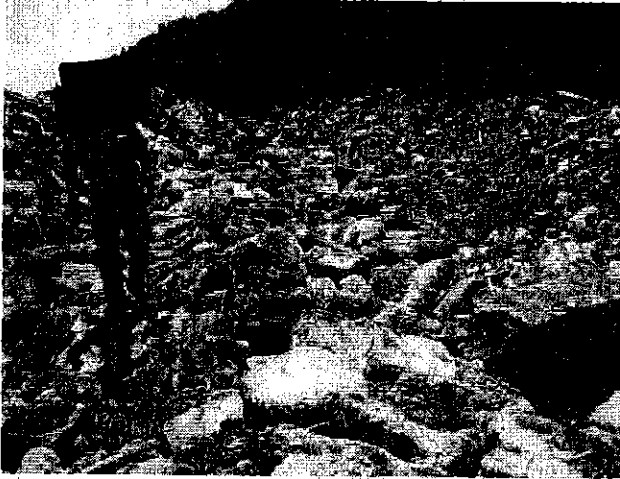
奥側から入口側を見たことろ

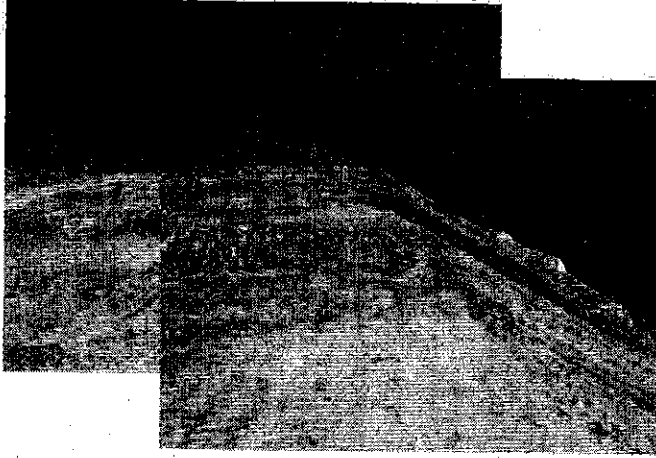
造成地②

土を入れて4段ぐらいに整地されている。

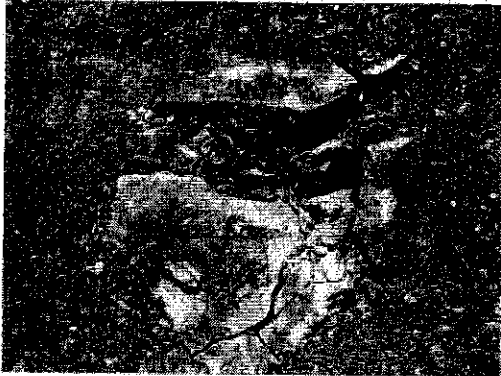
整地した土地にはこのような箇所が複数ある。
