監視指導状況報告書

1 監視指導年月日	平成23年10月24日
2 監視員	██████████
3 業者氏名	██████████
4 所在地	熱海市伊豆山がれき置場
5 立会者	なし
6 現場の状況	<p>廃棄物を不適正保管している██████████の現場に立入した。 赤井谷の現場に立ち入りしたところ、一般廃棄物と思われる廃家電等(1m)が投棄されていた。 C工区に立ち入りしたところ、残土(1m)が積み置かれていた。 他の現場には大きな変化なし。</p>
現場写真

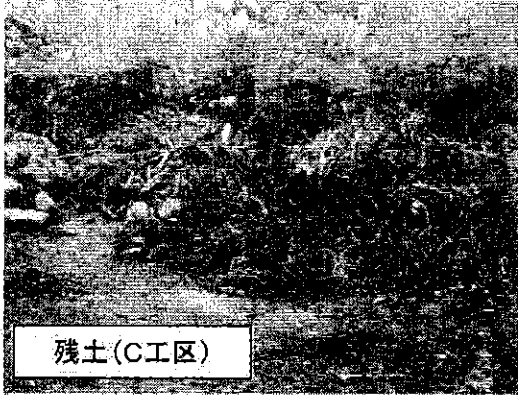
残土(C工区)	廃家電(赤井谷)
