浸水原因の分析

1. 降雨に関する考察
2. 河川整備の状況
3. 地形的要因について
4. 河川水位とポンプ排水について
5. 湛水エリアにおける市街化
6. 浸水原因の考察(まとめ)

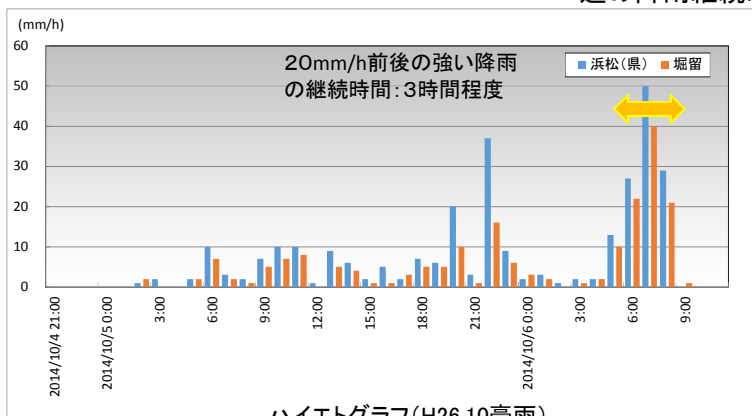
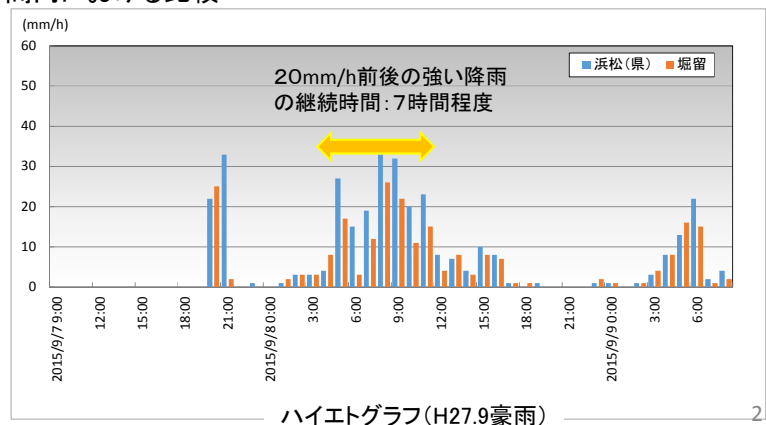
一連の降雨継続時間内における比較

○浜松市南部において浸水被害が発生した平成26昨年10月降雨と、今回の降雨について、高塚川流域近傍の雨量観測所の雨量データを比較すると、今回の降雨は平成26年降雨に比べ**時間雨量20mm前後の比較的強い降雨の継続時間が長かった。**

○今回の豪雨で、高塚川流域に近い堀留観測所の雨量は大きくないが、**強い雨域が(資料5 P4)が高塚川流域を通過した可能性**がある。(浸水原因となった可能性あり)

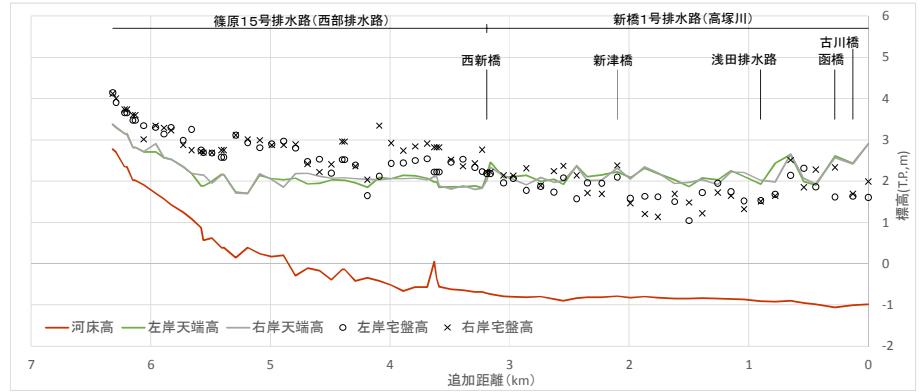
高塚川現況縦断面

- 高塚川における流下能力(等流計算評価)は1号15.45m³/s、2号9.46m³/s、3号7.34m³/s、4号(現況)5.10m³/s、である。
- 現在、可実公園付近において護岸の整備を実施中であるが、上流部には未改修区間が存在し、今回の豪雨においても溢水被害が生じている。

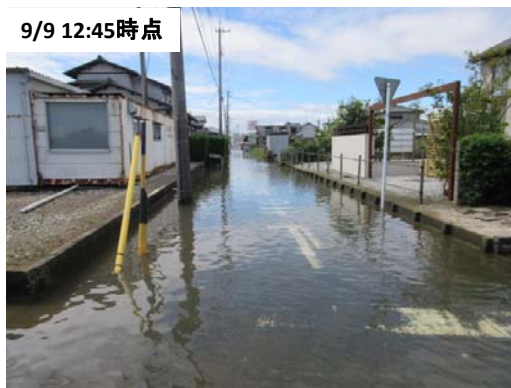
南区新橋町

- 地形的な要因により、高塚川から離れている箇所においても浸水被害が発生している。
- 高塚川の支川は水路天端高が低く、逆流防止設備が無い水路も存在している。
- 高塚川から支川への逆流により支川が溢れた可能性が考えられる。

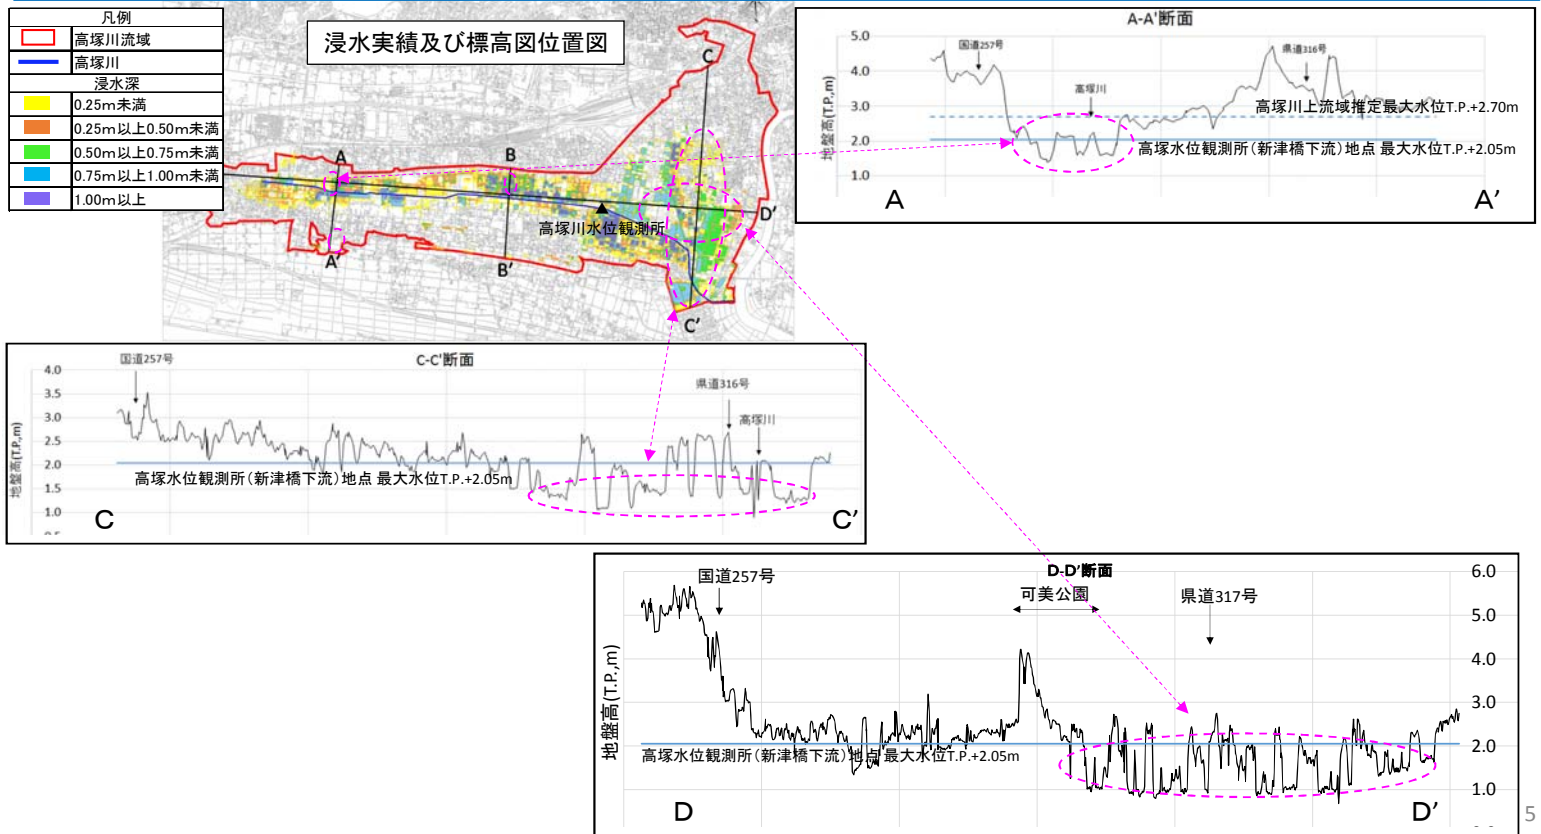
- 標高図と最大水位を比較すると、C-C'断面では、高塚川より地盤の低い窪地地形の箇所がある。
- A-A'断面付近における浸水被害調査および地盤の標高データより浸水水位を推定するとT.P.+2.70m(浸水深1.30m,地盤標高T.P.+1.40m)となり、下流部とは水位差が生じていると推察される。
- A-A' D-D'断面より、可美公園地点より上流での浸水被害は、水路の流下能力不足による溢水が要因と考えられる。
- ※当該区間における河道断面の流下能力については、今後詳細検討を実施する必要がある。

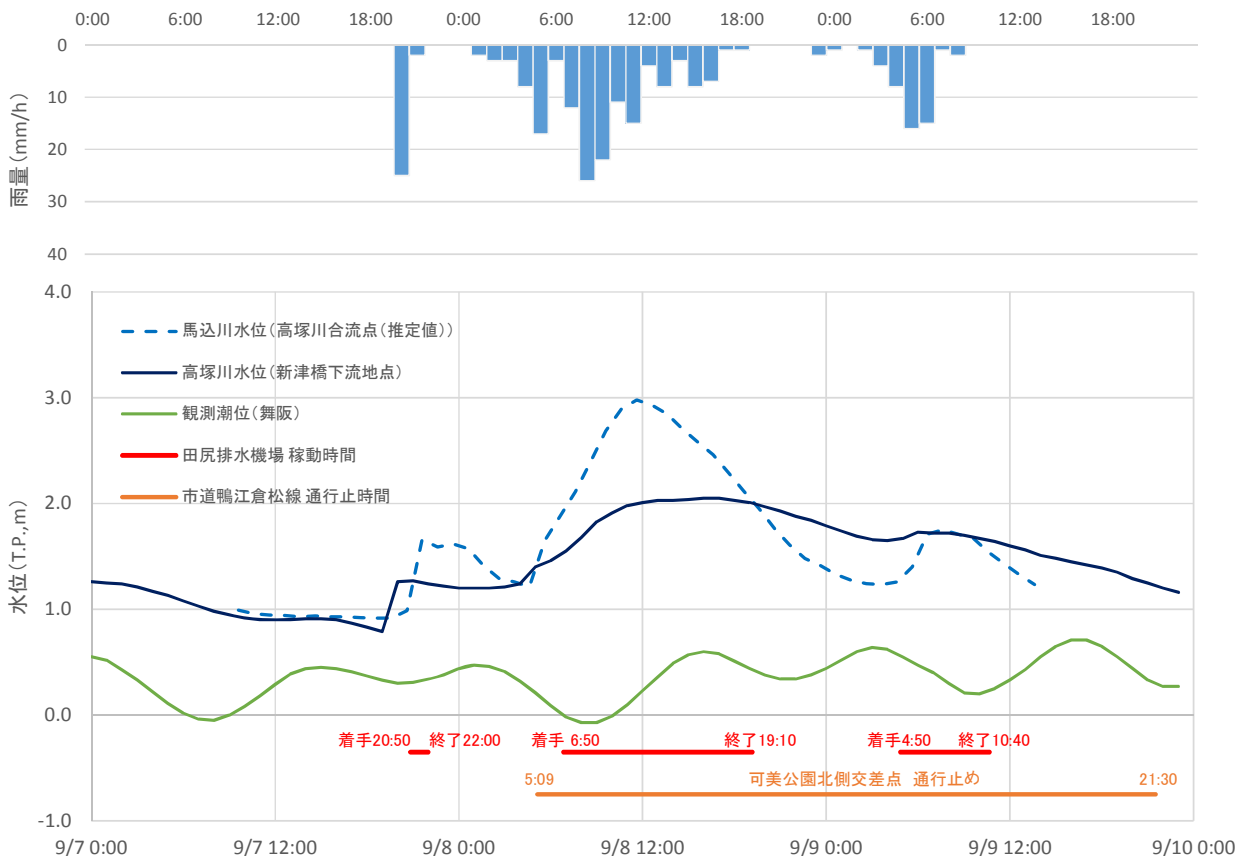
- 排水機場の稼働中も高塚川の水位が上昇していることから、ポンプ排水量を上回る流入量(流域からの流出量)があったと考えられる。
- 排水機場の停止後の水位の低下が馬込川よりも遅いことから、排水樋門又は高塚川の流下能力の制約の影響があったと考えられる。

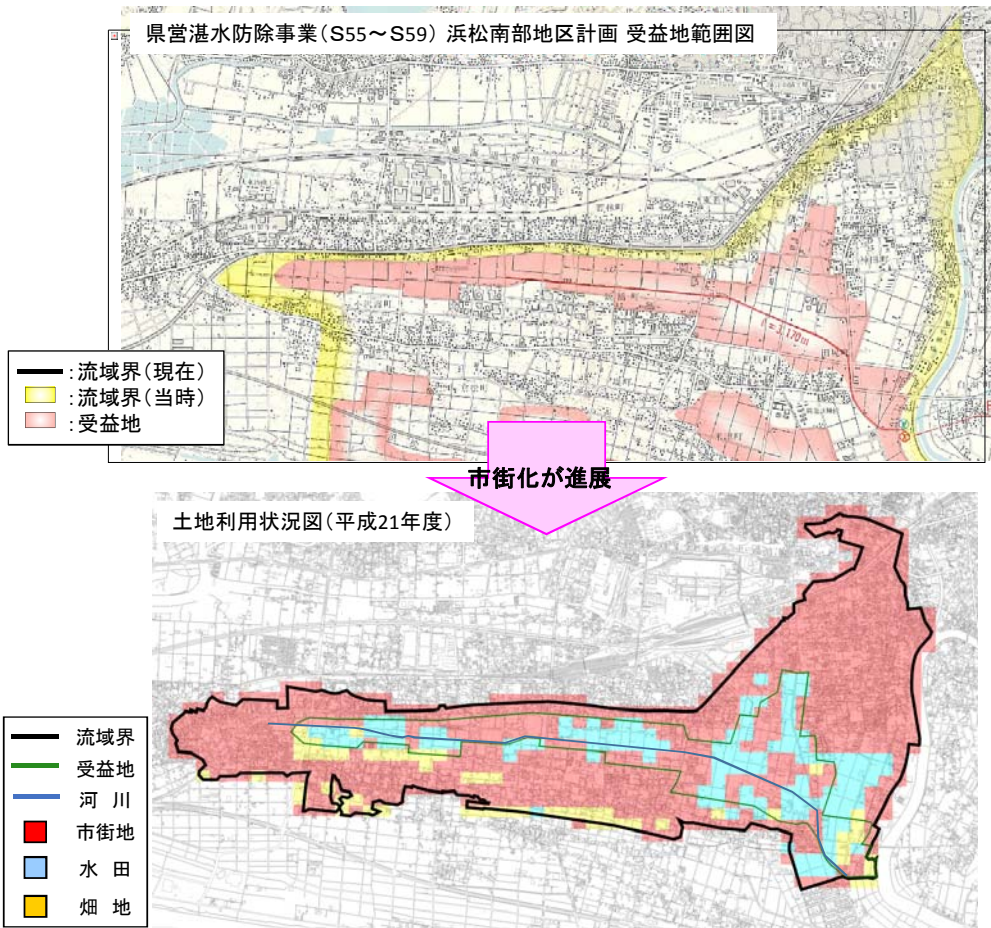
○湛水防除事業における受益地(湛水許容域)内においても市街化している。

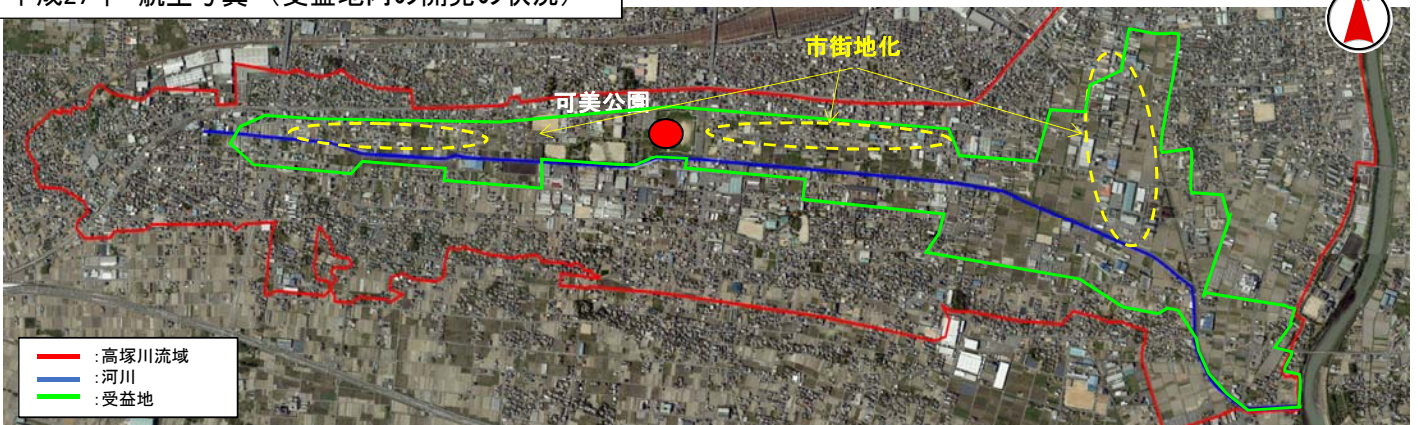
平成27年 航空写真 (受益地内の開発の状況)

○過去に湛水防除事業の受益地であった範囲の中が市街化していることが分かる。

○湛水防除事業において想定していた受益地(水田・田畑)が開発されてきたことで、湛水被害が助長された可能性がある。

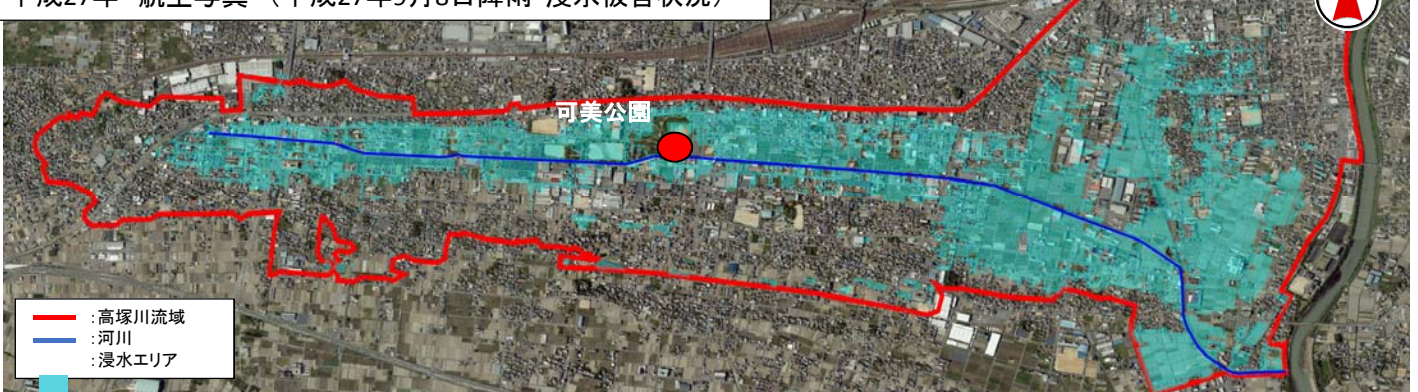
平成27年 航空写真 (平成27年9月8日降雨 浸水被害状況)

- 馬込川流域全体としては、現在の施設規模を上回る降雨。
- 馬込川の水位上昇により、排水機場の運転が必要な状態が約12時間続いた。(延べ19時間)
- 排水機場の排水量を上回る流入量により、高塚川の水位が上昇し、低地部における排水不良や支川への逆流が発生し、湛水や溢水により広範囲で浸水した。
- 上流部の断面狭小区間等では、早期から溢水による浸水が発生した可能性もある。
- 湛水防除事業において湛水を許容していた区域にも住宅等が進出したことも被害拡大の要因として考える必要がある。
