静岡県林地開発許可審査基準及び一般的事項
盛土の設計基準(高さ)

6. 崩壊のメカニズム（どのような現象が発生したのかの推定）

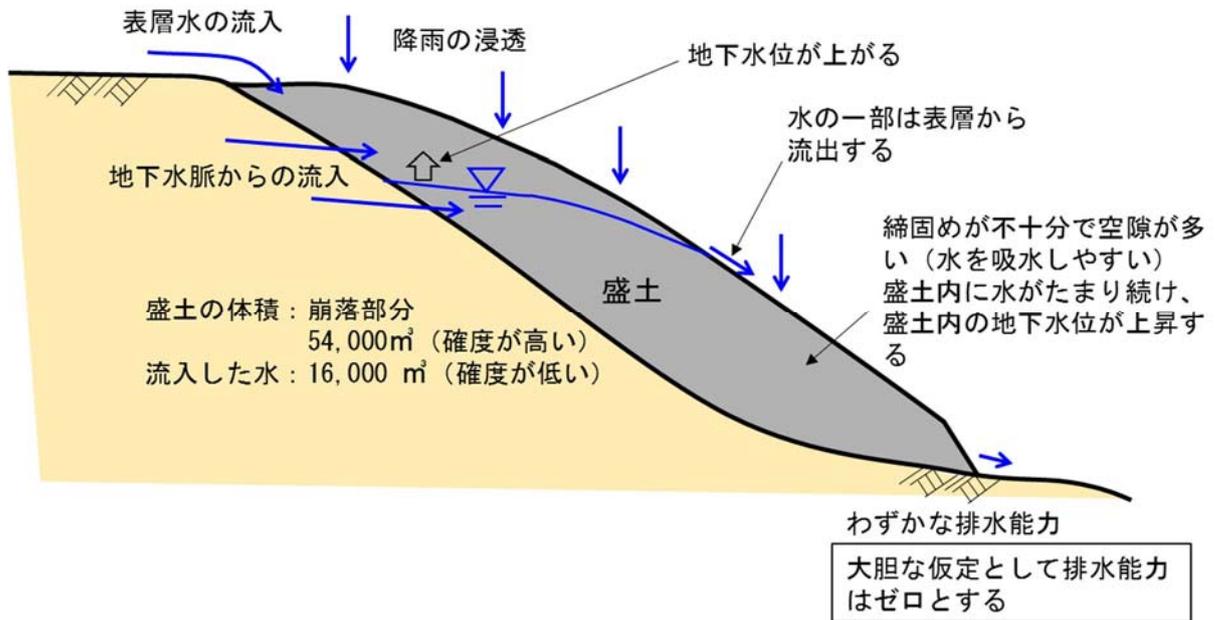
②盛土崩落前

- ① 2010 年以降の降雨の中で、今回の降雨は 24 時間総雨量、累加雨量が最大となり、数箇所所で小規模の崩壊や出水が起き始める。(推定)

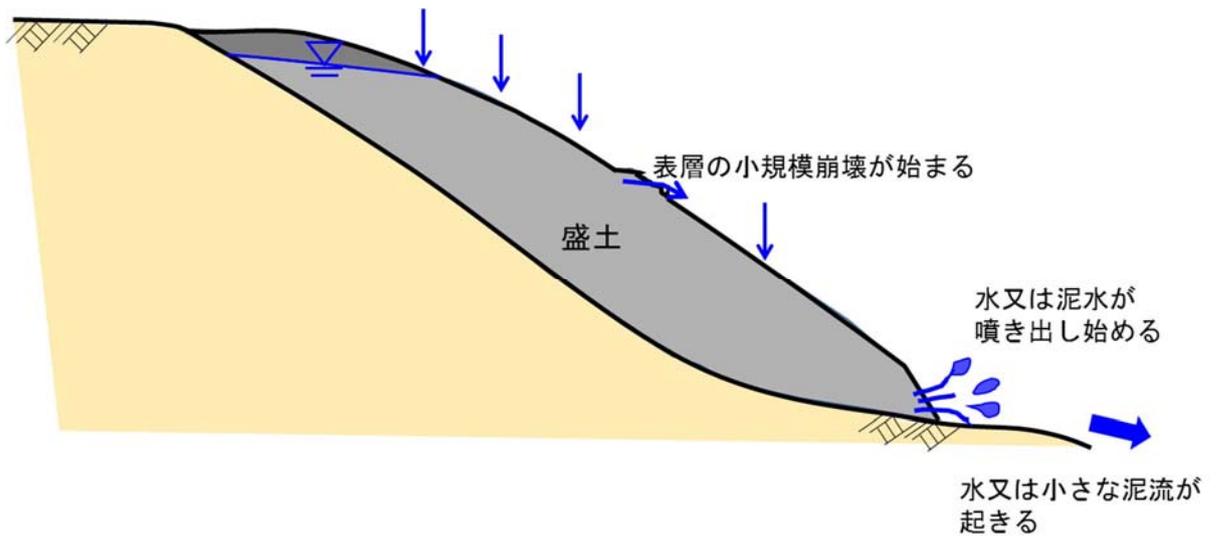
③盛土の斜面と小崩落と盛土下端のパイピング現象が始まる。

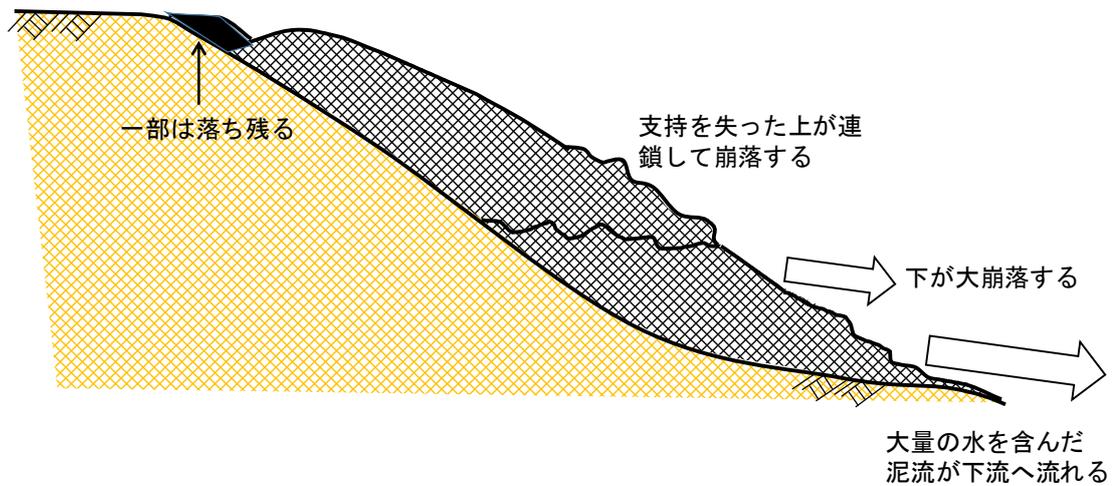
④盛土の下部の崩落が起きる。この部分は、大量の水を含んでいた可能性が高いため、家屋を流すほどの最初の流下物は水分量の多い泥水であった可能性が高い。(推定)

⑤上部の盛土への連鎖的崩壊が進み、結果として盛土部分全体のほとんどが崩落する。
