# DXを駆使した災害査定

～建設DXフル活用により、災害査定が激変！～

交通基盤部 下田土木事務所 工事2課

# 第4次査定の概要（（国）135号 東伊豆町白田）

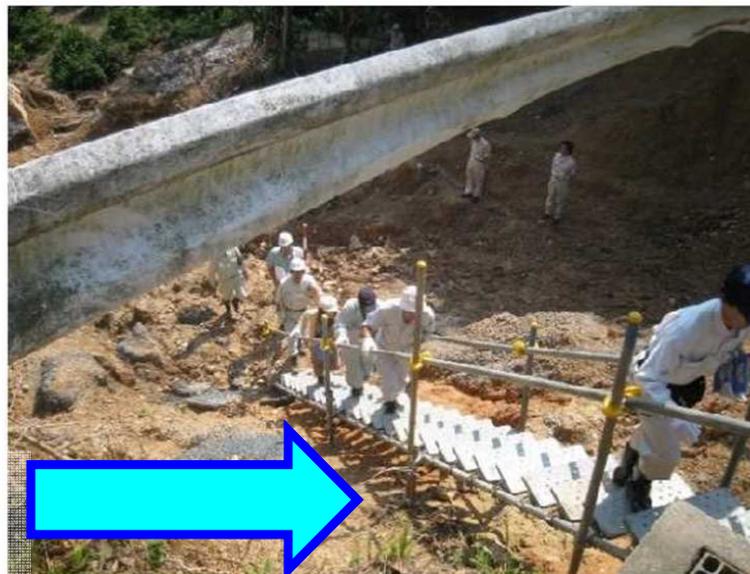
現地状況の確認の際に、崖下へ降りなければならぬ箇所、法面を上る必要がある箇所、河川の横断が必要な箇所等は、階段や足場を設置し、現地の状況を確認できるようにしておく。

**査定官が被災状況を確認するため、階段が必要！**

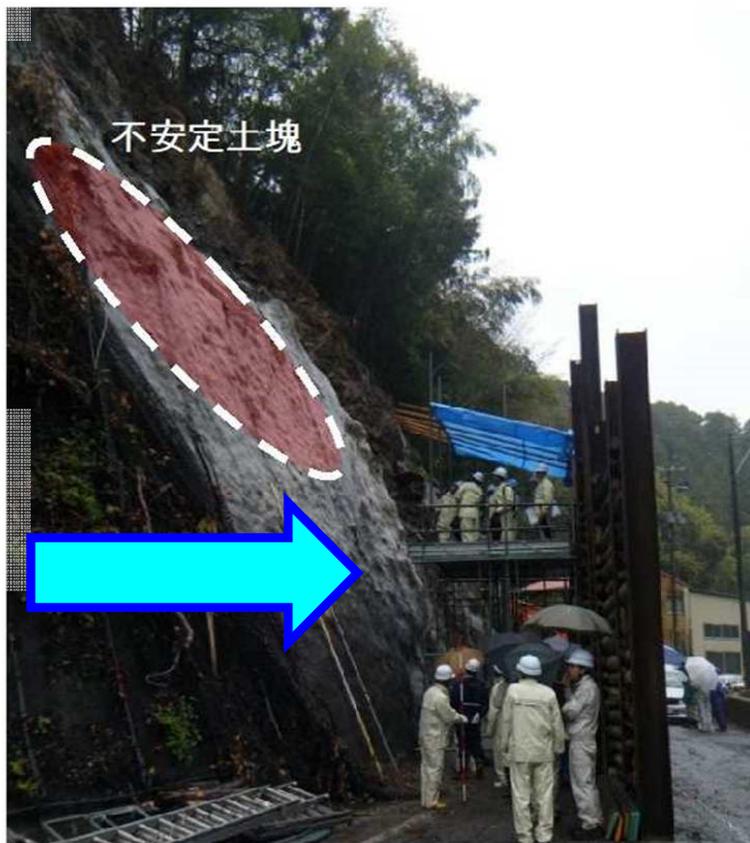
上部法面の被災状況をより近接して確認するために、足場を設置。

**査定官が法面状況を確認するため、足場が必要！**

上部斜面に残存する不安定土塊の状況が確認できたため、不安定土塊に対して申請した「法枠＋アンカー工法」が採択された。

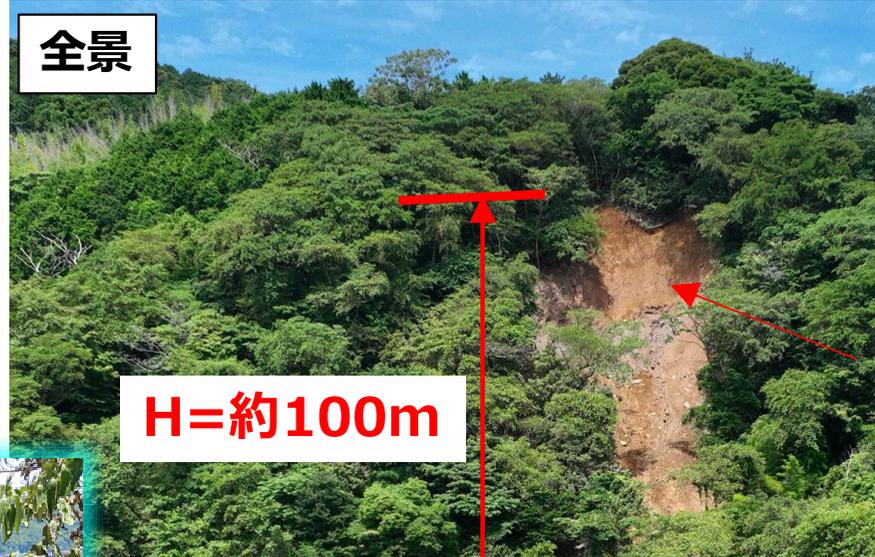
全景

H=約100m

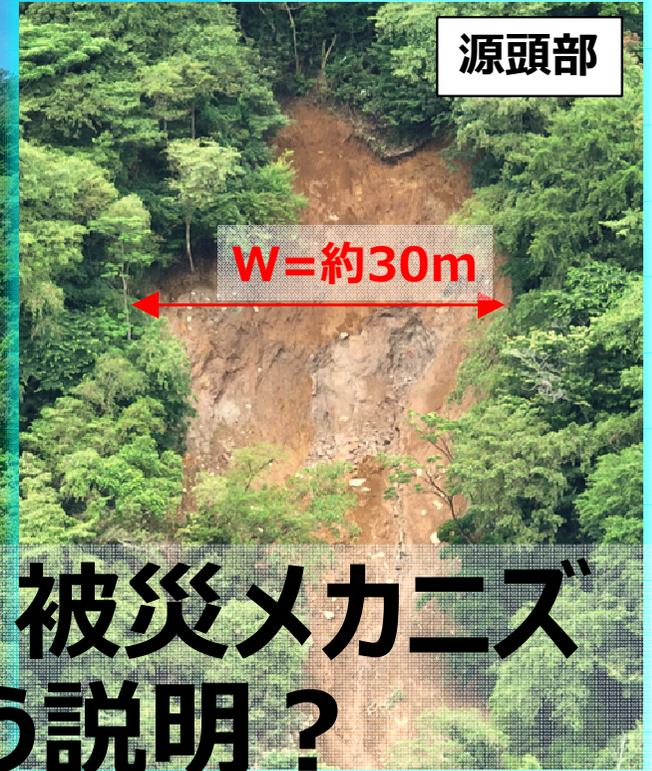
源頭部

W=約30m

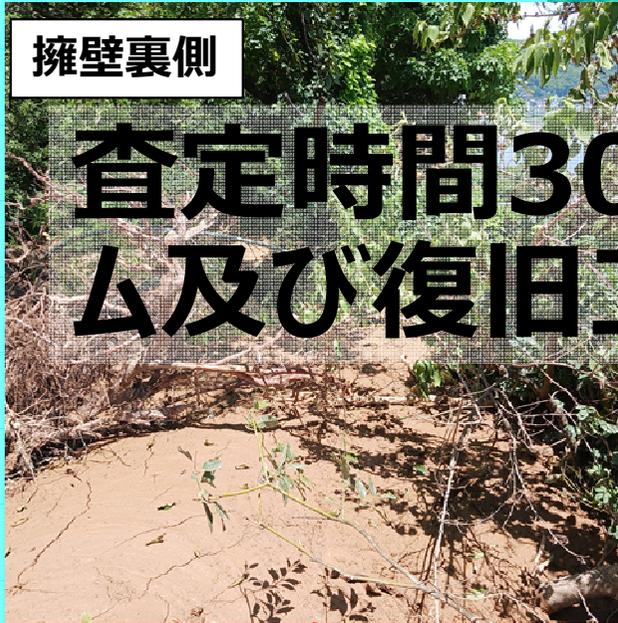
擁壁裏側

L=約60m

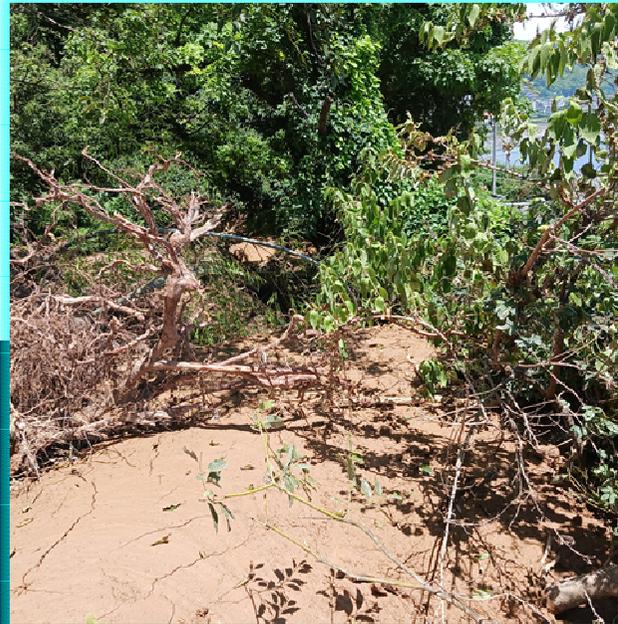
横断図

崩壊土砂量 約1,000m<sup>3</sup>

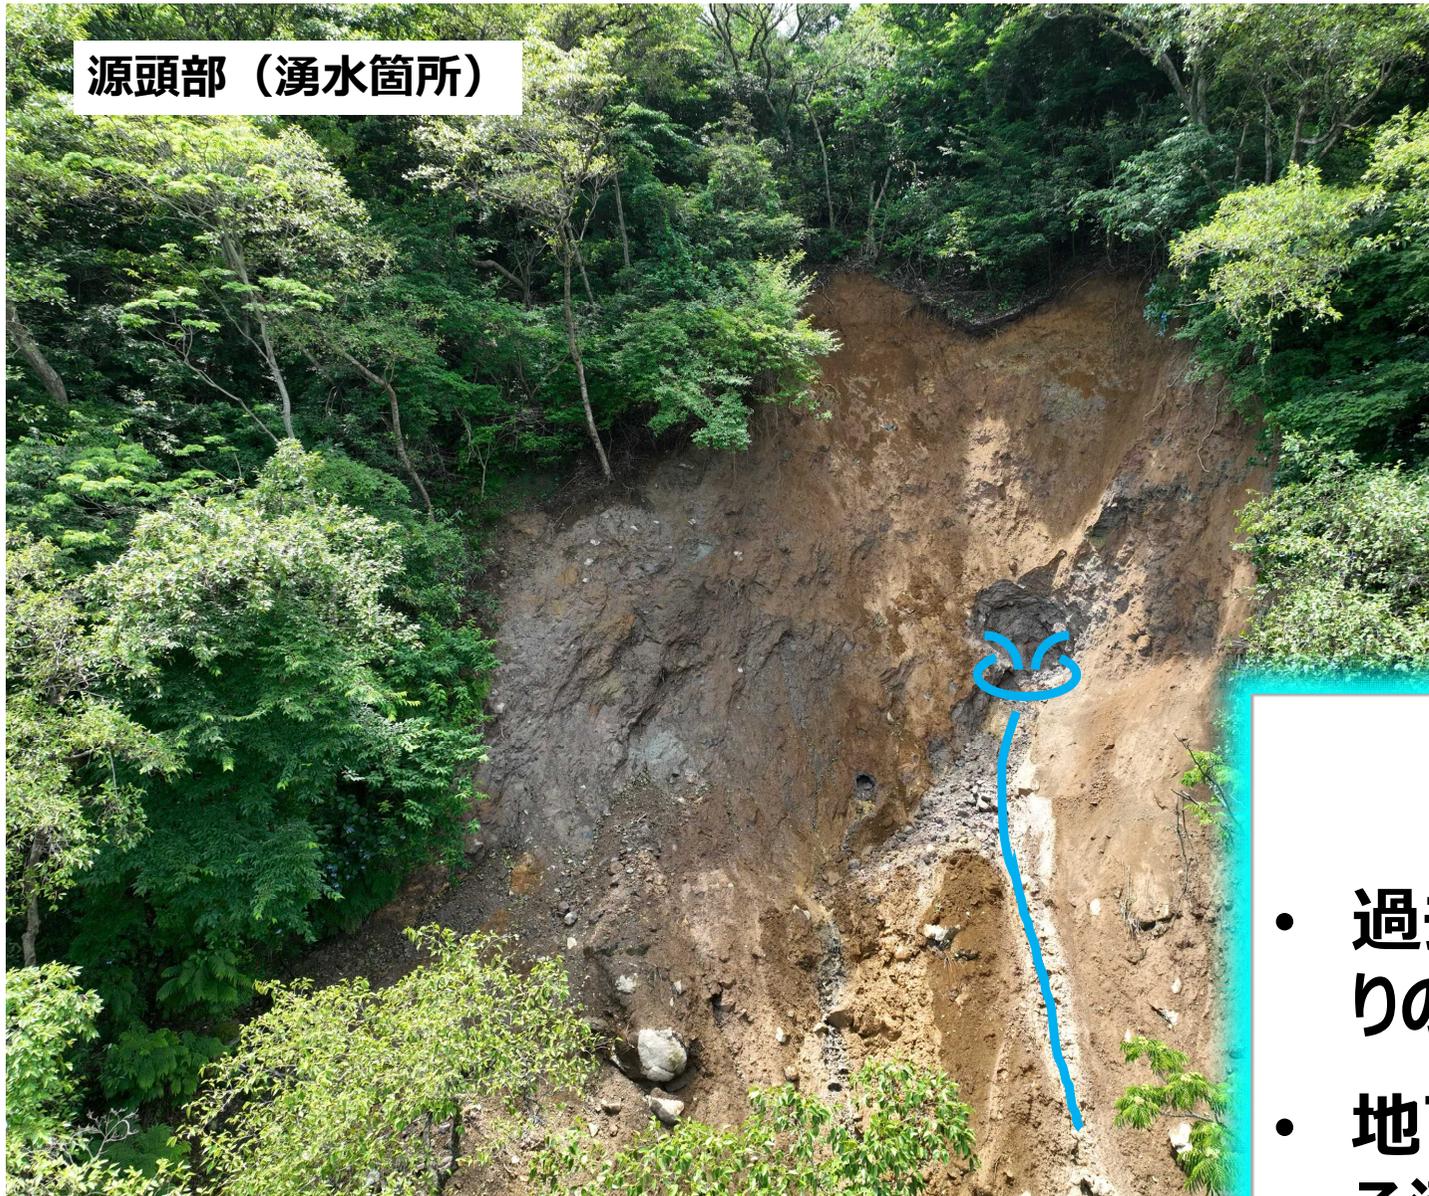
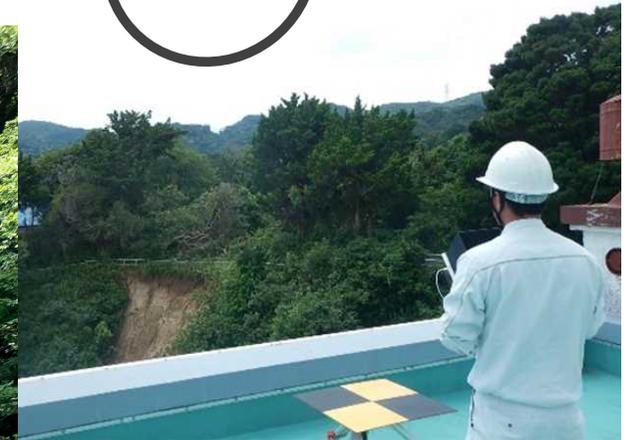
源頭部（湧水箇所）

### 崩壊の要因

- 過去の崩壊の落ち残りの不安定化
- 地下水位の上昇による湧水量の増加

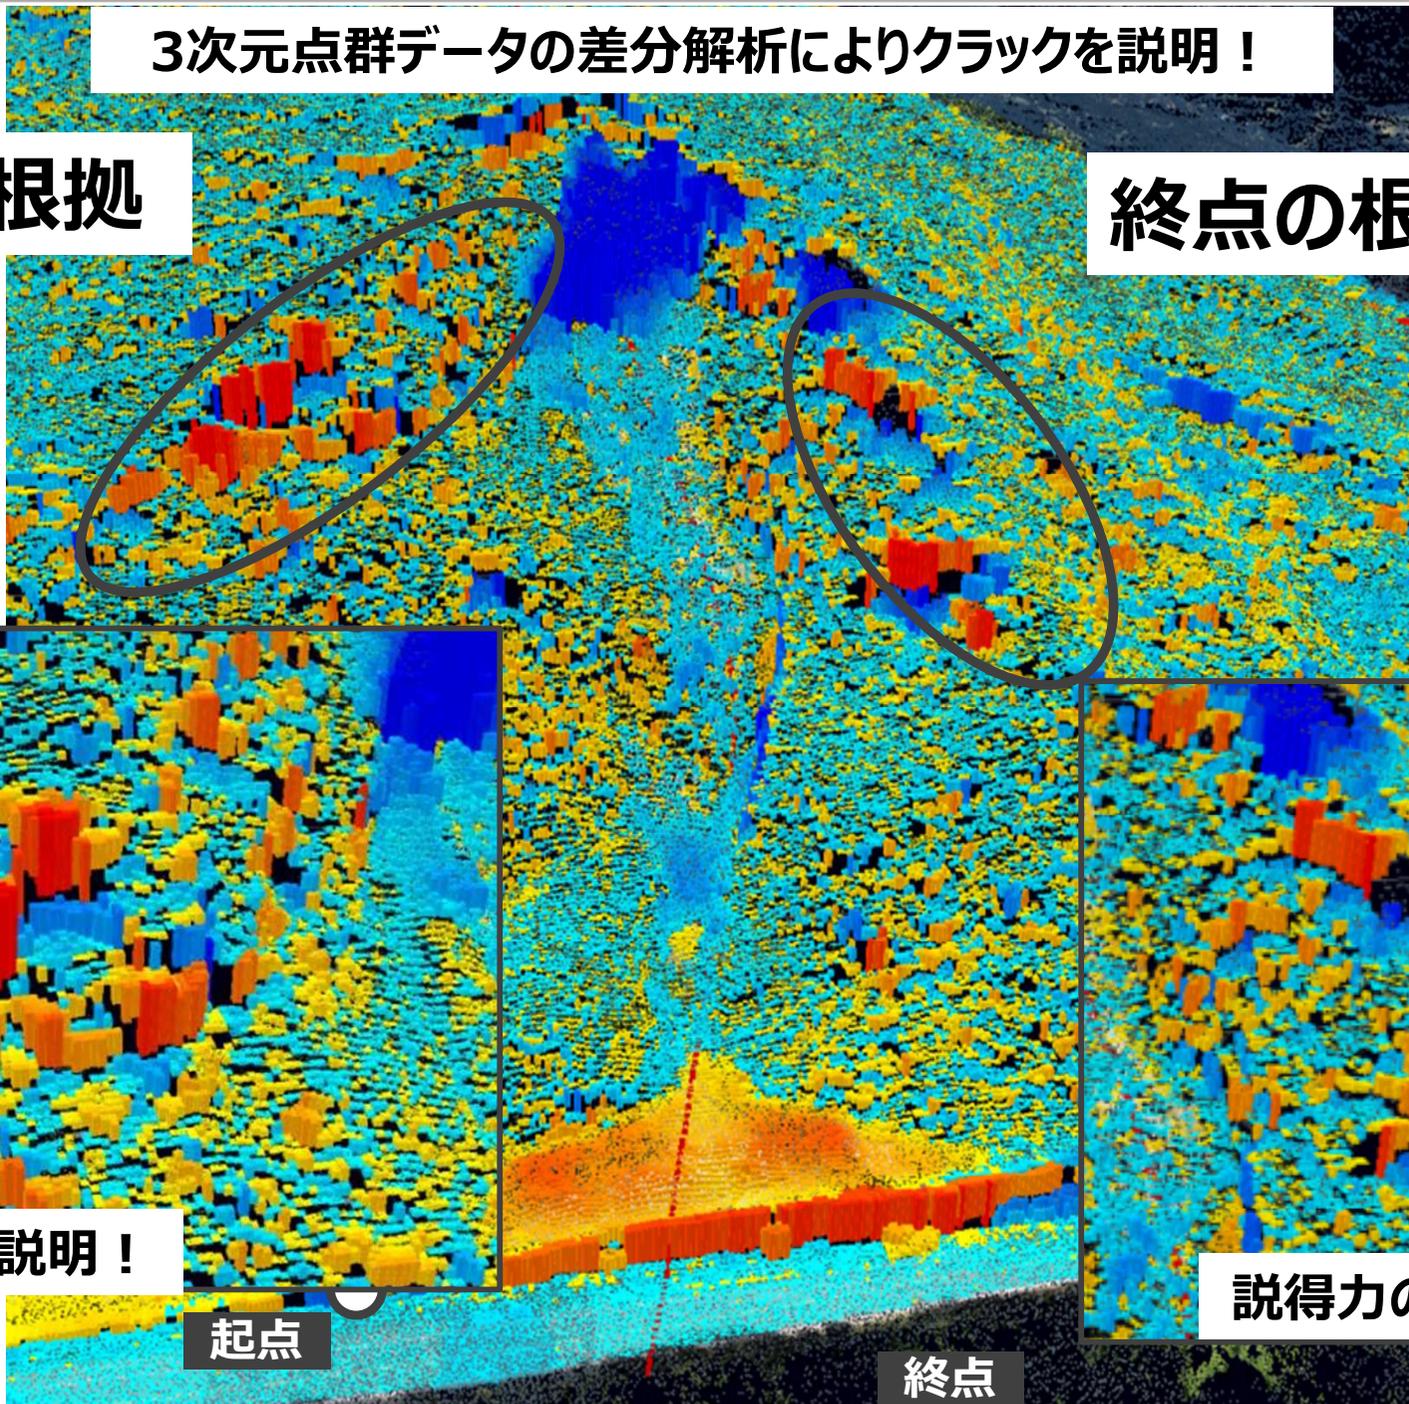
3次元点群データの差分解析によりクラックを説明！

起点の根拠

終点の根拠
