安全性把握調査を踏まえた 不適切盛土への対応について

くらし・環境部

2 安全性に懸念のある不適切盛土（伊東市富戸）

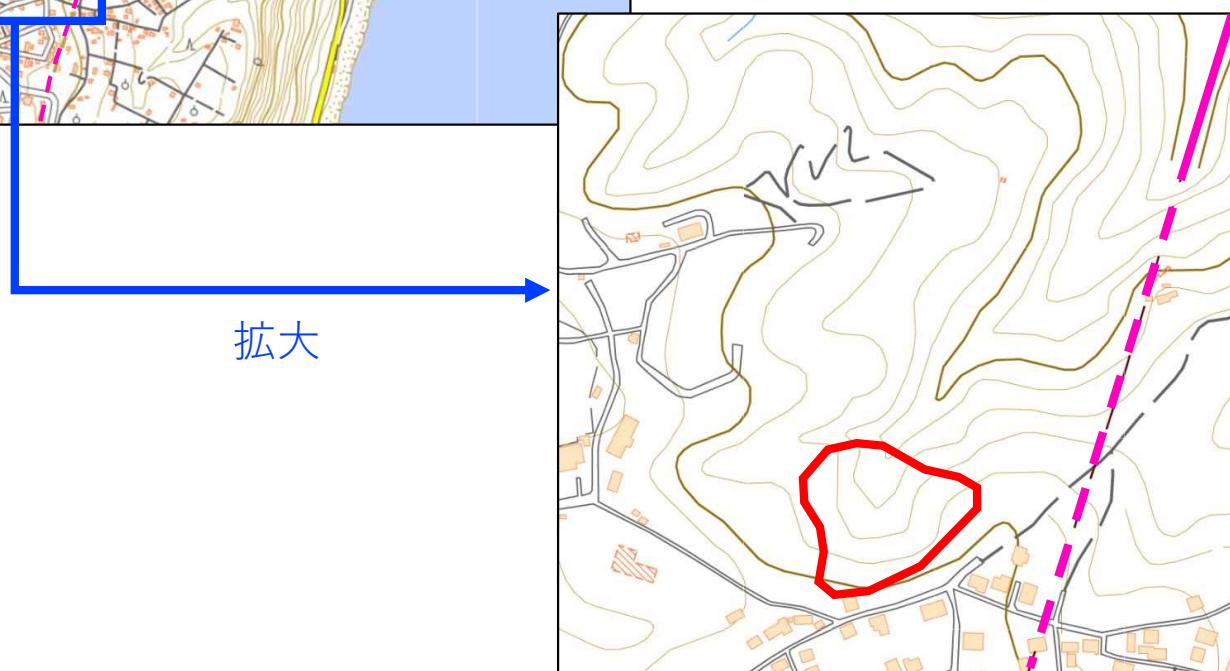
伊東市富戸

区分	内 容	備 考
場 所	伊東市富戸字大洞1048-1	隣接する渓流の源頭部付近に位置
規 模	面積：約 5,500平方メートル 土量：約15,000立方メートル	高さ30～35m
盛土の状況 (調査結果)	<ul style="list-style-type: none">・端部では土塊の不安定化を示す傾向・盛土内部に部分的に地下水位を確認・源頭部では自然斜面から湧水が発生	
保全対象 (下流側)	<ul style="list-style-type: none">・渓流出口が伊豆急行線に隣接・渓床末端に人家

- ・安全性が確保されるまで、現地確認を重点的に実施（通常よりも高い頻度で実施するほか、大雨時には追加で実施）
- ・行為者に関する情報をさらに収集するとともに、安全性を確保するためのあらゆる方法を検討
