滑走路端安全区域（RESA）用地造成工事 【令和8年1月30日】

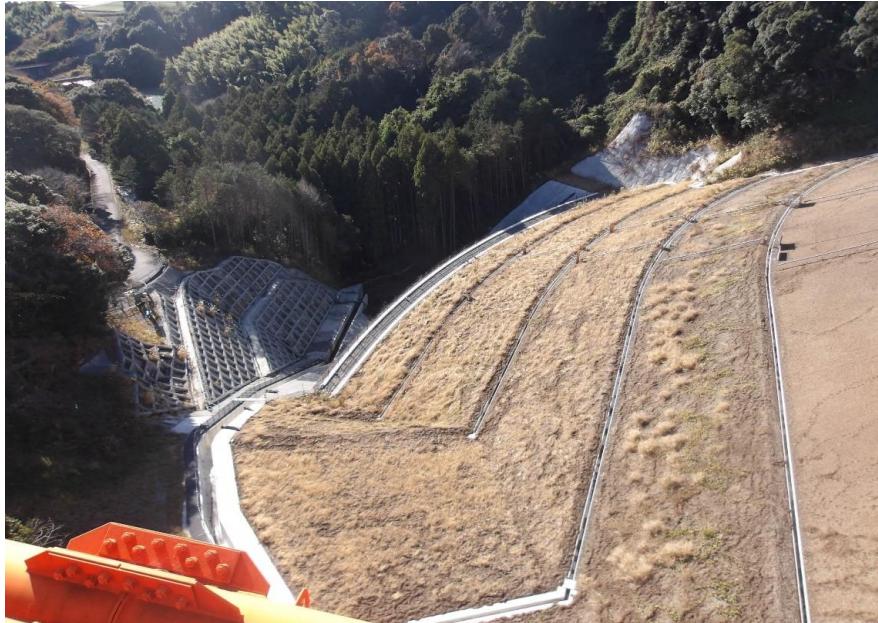
⑧進入灯橋梁第8バレットから南側下（R7.12.26）

RESA整備工：上載盛土8段目施工中

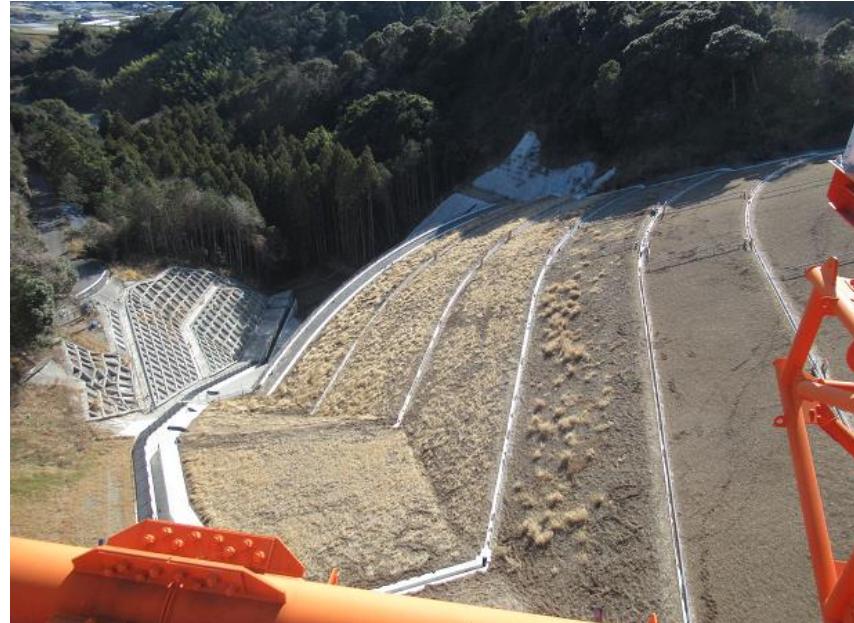
⑧進入灯橋梁第8バレットから南側下（R8.1.30）

RESA整備工：上載盛土8段目施工中

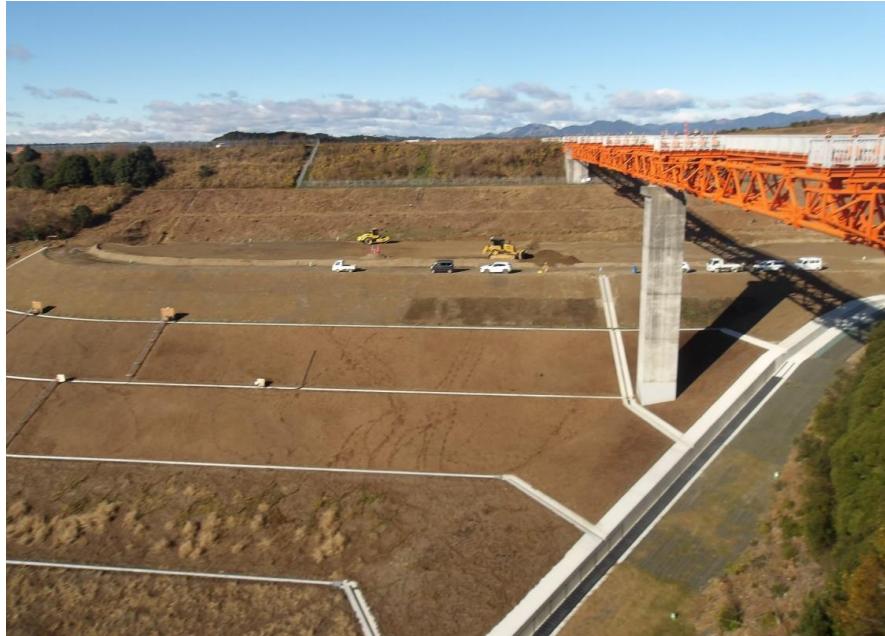
⑩クロスバー南側から滑走路側（R7.12.26）

RESA整備工：上載盛土8段目施工中

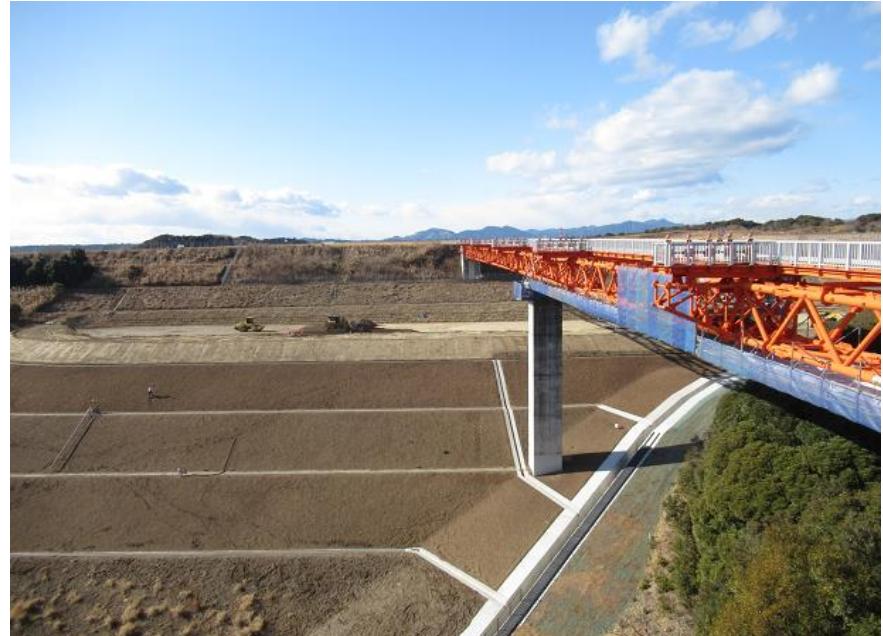
⑩クロスバー南側から滑走路側（R8.1.30）

RESA整備工：上載盛土8段目施工中

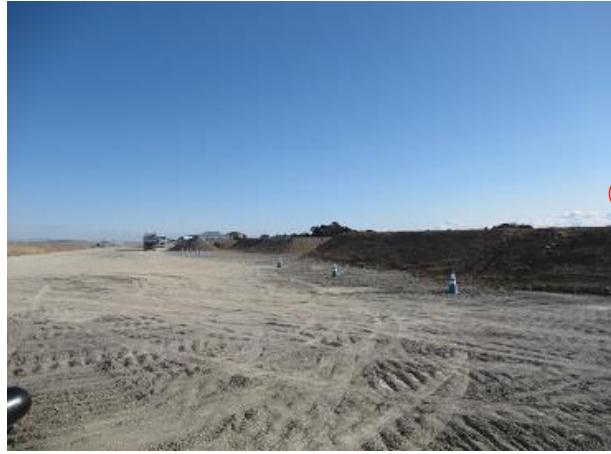
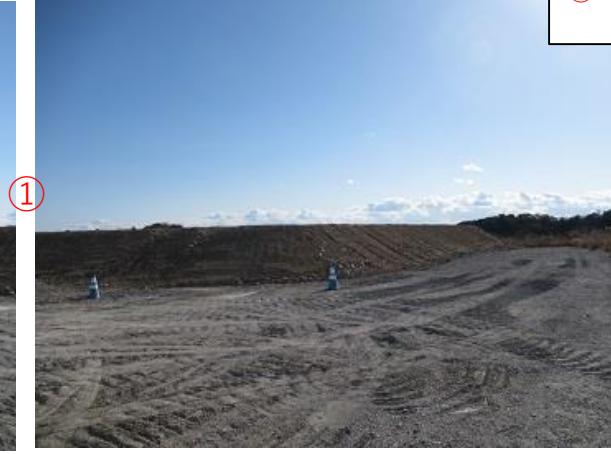
⑯西側用地 全体写真 (R8.1.30)

①：大井川土砂・混合土

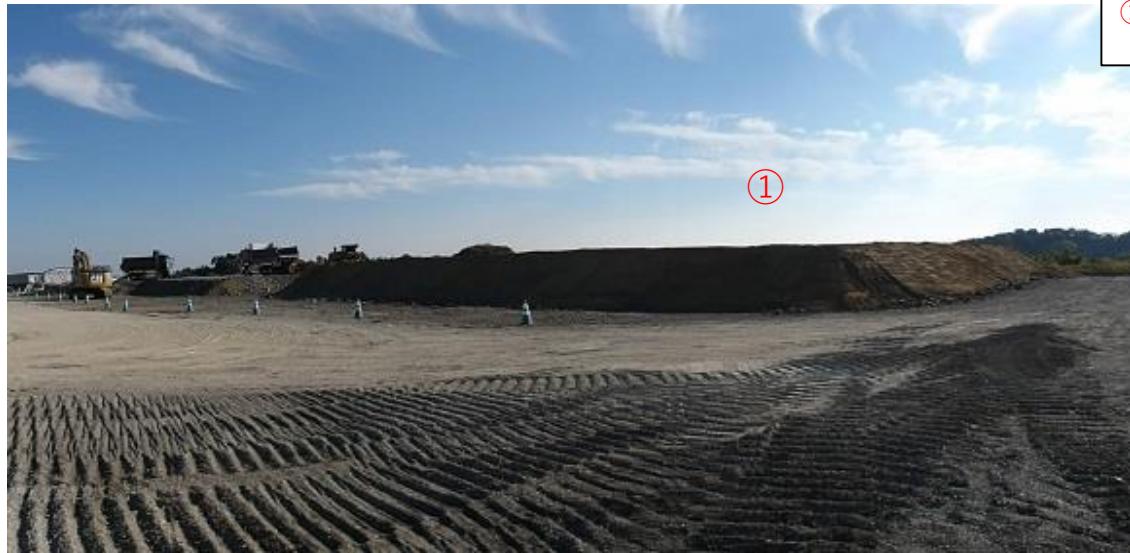
⑯西側用地 全体写真 (R7.12.26)

①：大井川土砂・混合土

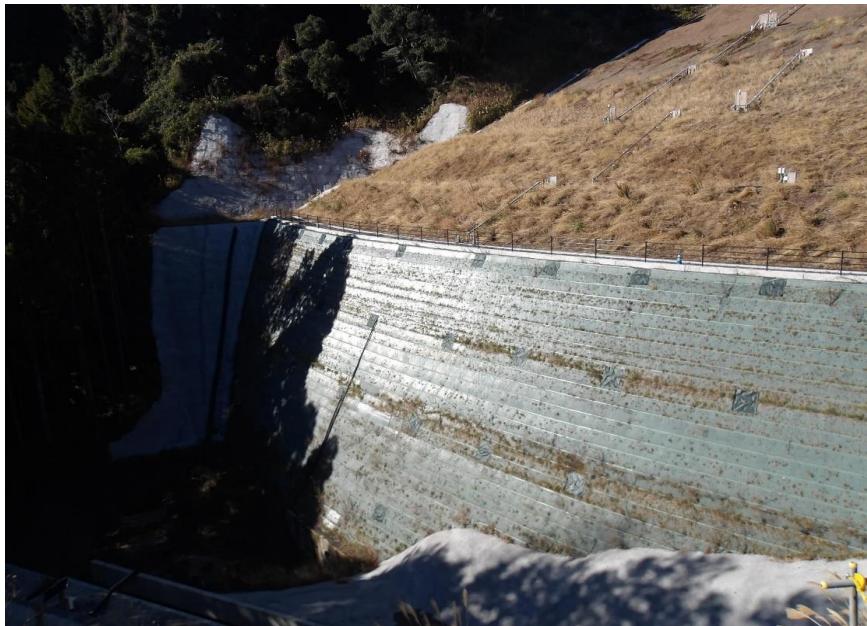
⑯ヘアピンカーブから補強盛土部 (R7.12.26)

RESA整備工：上載盛土8段目施工中

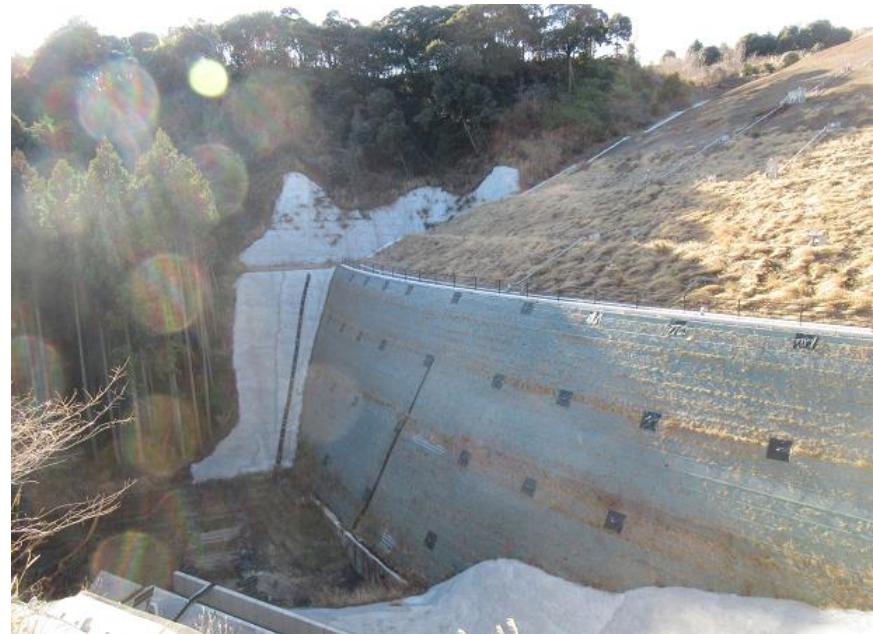
⑯ヘアピンカーブから補強盛土部 (R8.1.30)

RESA整備工：上載盛土8段目施工中
