# 交通基盤部・経済産業部発注の 建設工事事故事例集

令和 6 年度版

静岡県交通基盤部建設経済局工事検査課

### 令和6年度 交通基盤部発注の建設工事事故事例

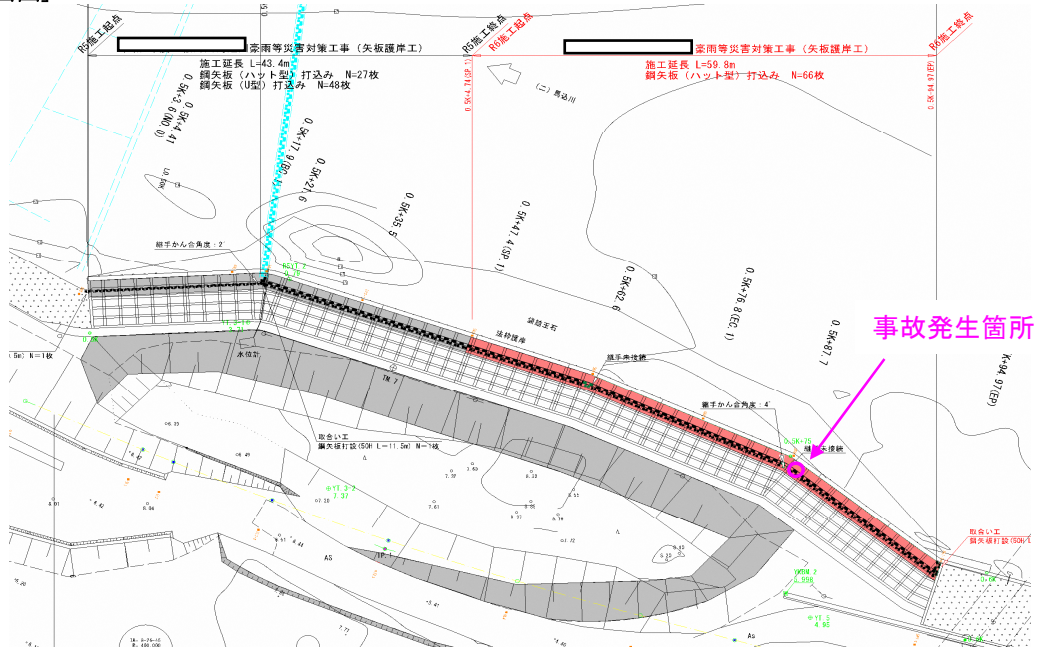
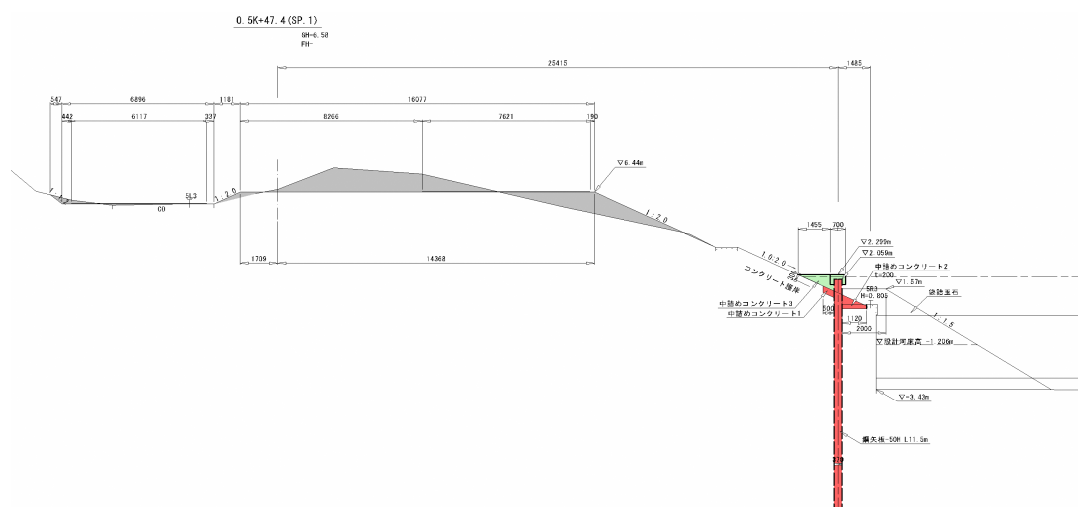
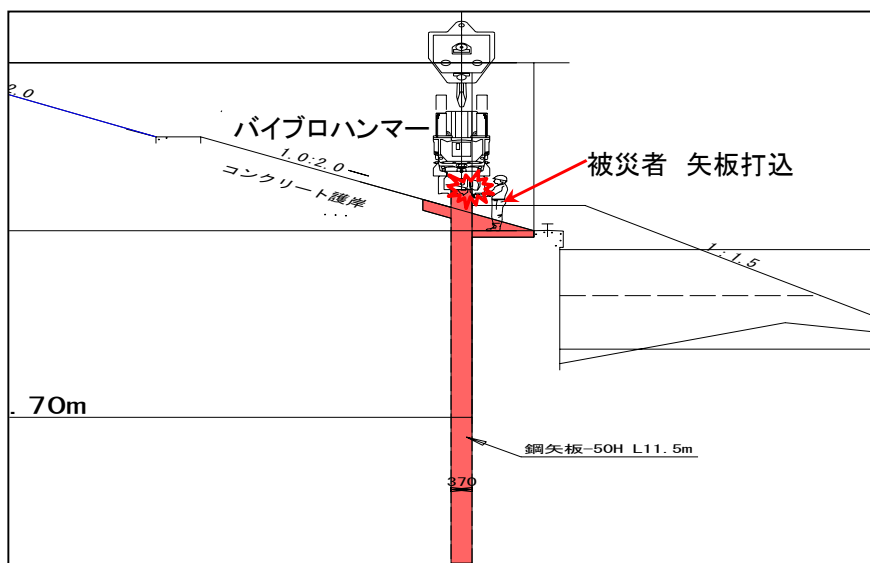
クレーンにてバイブロハンマーを吊り上げた際、補助作業員(被災者)がチャックを人力にて動かそうとしたが、バイブロハンマーが下流に振れた為、補助作業員の右腕がバイブロハンマーと矢板定規の間に挟まれ、右上腕骨骨幹部を開放骨折した。

- 問題点
- ①本来、チャックが矢板に収まるまで打込み機付近に立ち入ってはならないところ、打込み機の位置調整を行うため、打込み機と定規材との狭所部に腕を入れ、打込み機を人力にて動かそうとした。
  - ②監視人がいない状態で、オペレータと補助作業員の間で作業の着手に関して十分な意思疎通が図られていなかった。
  - ③作業手順書の内容が作業員に徹底されていなかった。

- 防止対策
- ①チャックが矢板に収まり固定されるまで、打込み機付近への補助作業員の立入り禁止を徹底するとともに、打込み機の位置調整が必要な場合は介錯ロープを使用して打込み機と補助作業員の離隔を取る。
  - ②監視人を配置し、作業に着手する時は監視人、オペレータ、補助作業員の三者が無線により意思疎通を図った上で作業に着手する。
  - ③作業手順書にチャッキングがうまくいかなかった場合の対応を追記する。また、KY活動の他、休憩後の作業再開時など1日複数回、作業員に周知徹底する。

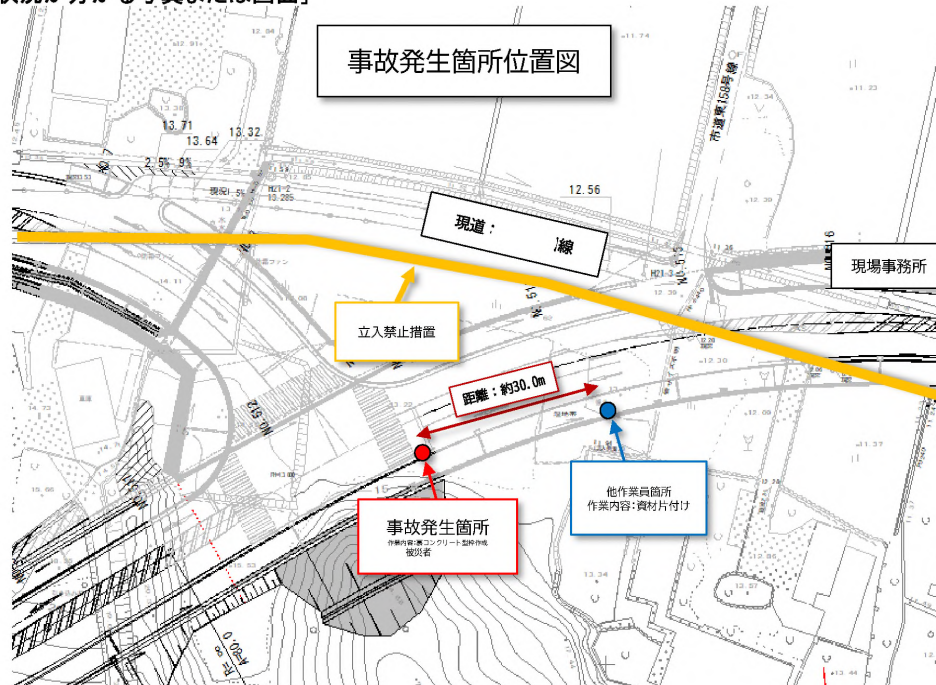
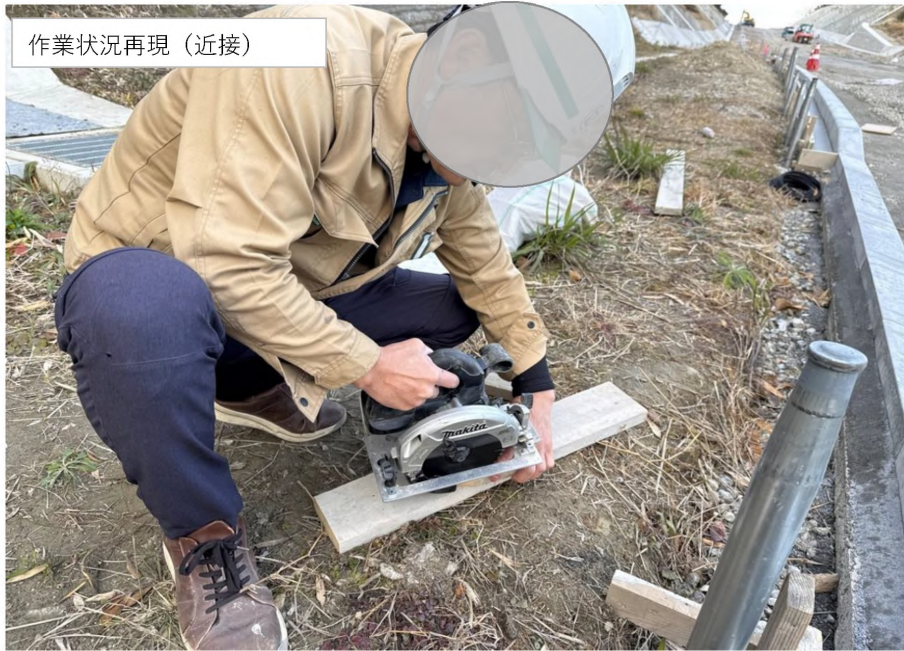
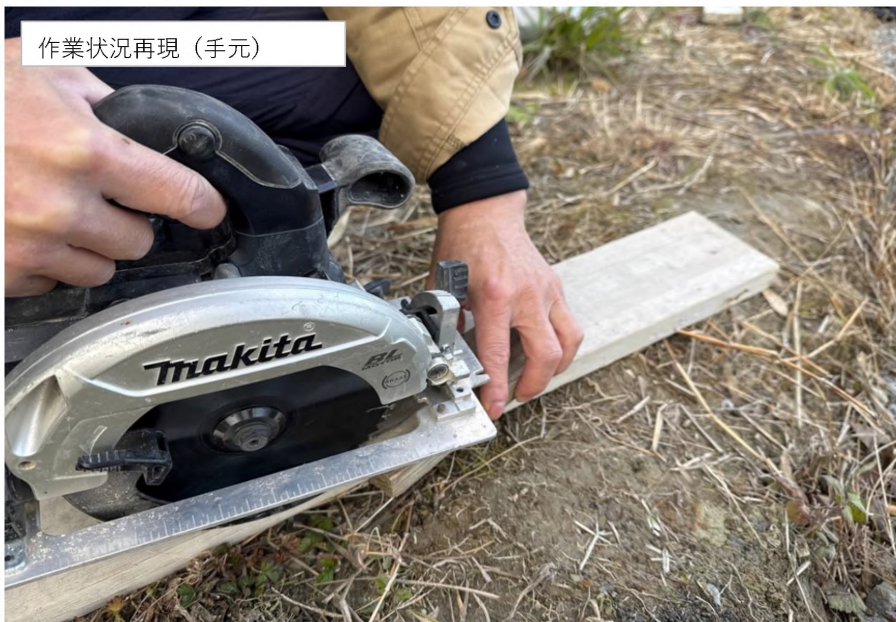
- 現場の状況：  
縁石の裏コンクリートの型枠で使用するキャンバーを電動丸鋸で作成していた。(木材加工)
- 事故の概要： 令和6年12月23日(月曜日)午前11:00頃  
縁石の裏に止めコンを打設するため、木材を加工して型枠を作成していた。  
短い木材を左手で持ち、右手で丸ノコを持っていたところ刃の回転に木材と左手が巻き込まれ左人差し指を欠損した。

- 問題点：  
1.短い木材を直接手で持ちながら切断したこと。  
2.作業進捗の遅れによる気の焦りから、作業台を使用せずに作業したこと。  
3.KYの実施が簡略化されており、具体的な注意点を示していなかった。
- 防止対策：  
1.短い木材を切断する際の手順の見直し  
予め危険作業をできる限り排除するために、既製品を利用する(P17参照)。  
また、既製品が使用できない場合は、現場で準備するのではなく予め作業台のある場所で加工しておく。切断する際は、必ずクランプや専用ジグ(治具)を使用して固定し、直接手で押さえない。(P17参照)。  
2.作業環境の改善  
現場事務所等に安定した作業台を用意し、周囲に十分なスペースを確保する(P18参照)。  
やむを得ず現場で作業する場合であっても、作業台を用意して作業する。  
3.教育と訓練  
作業者に対し、安全使用方法の教育を定期的実施。  
危険予知(KY)活動を行い、具体的なリスクを事前に共有する。(継続)

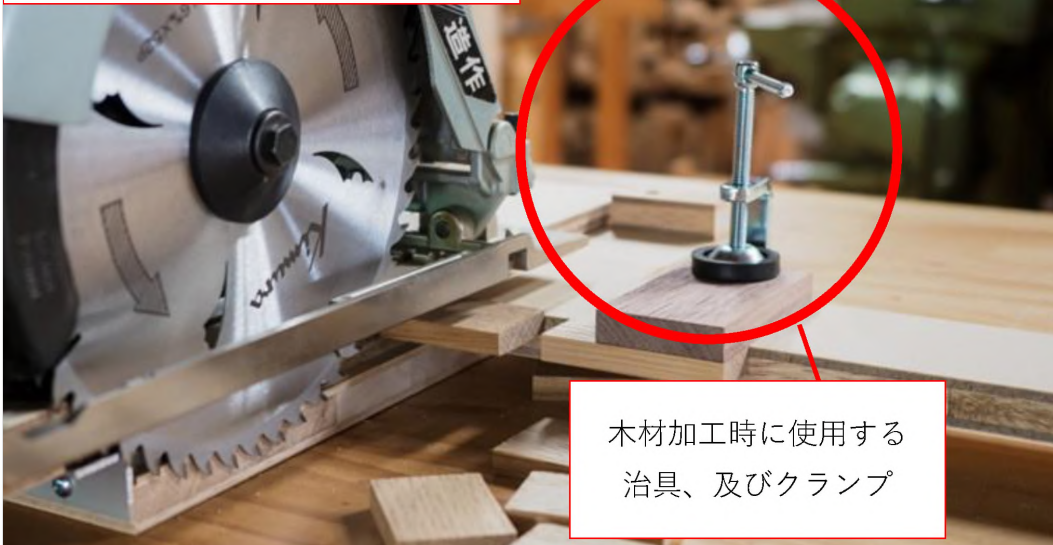
防止対策 1.クランプ、治具の使用

木材加工時に使用する  
治具、及びクランプ

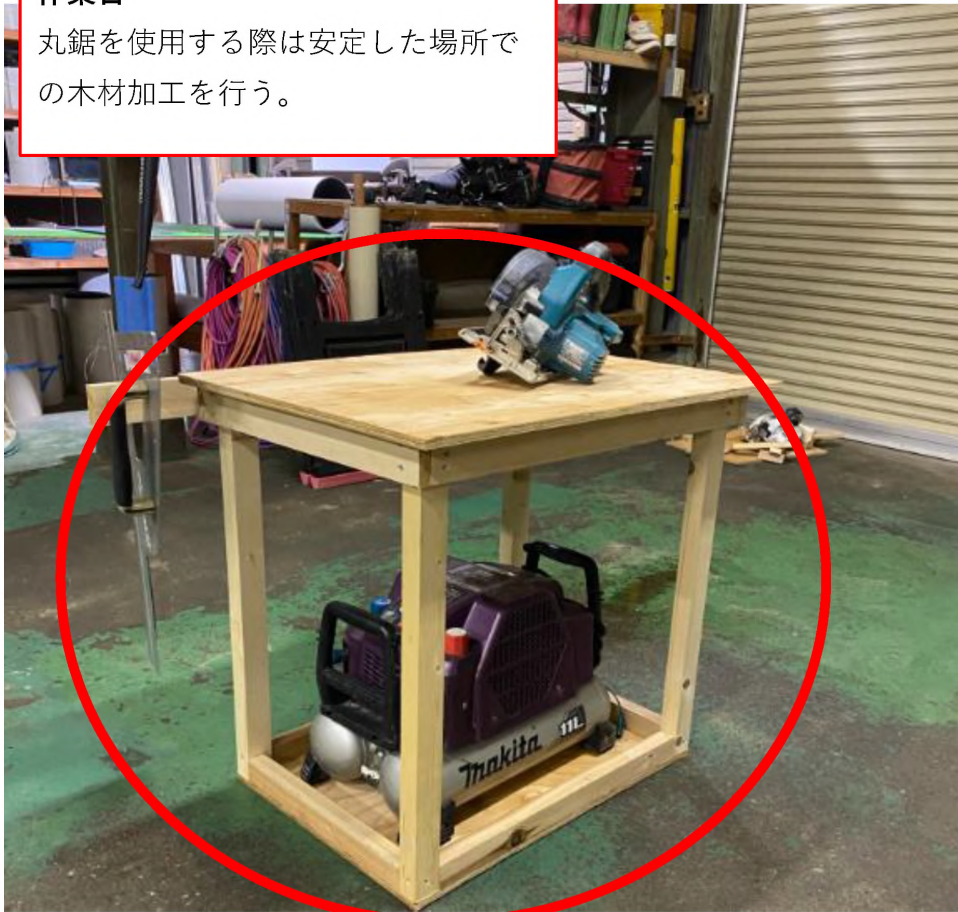
防止対策2.作業台の使用

丸鋸を使用する際は安定した場所での木材加工を行う。

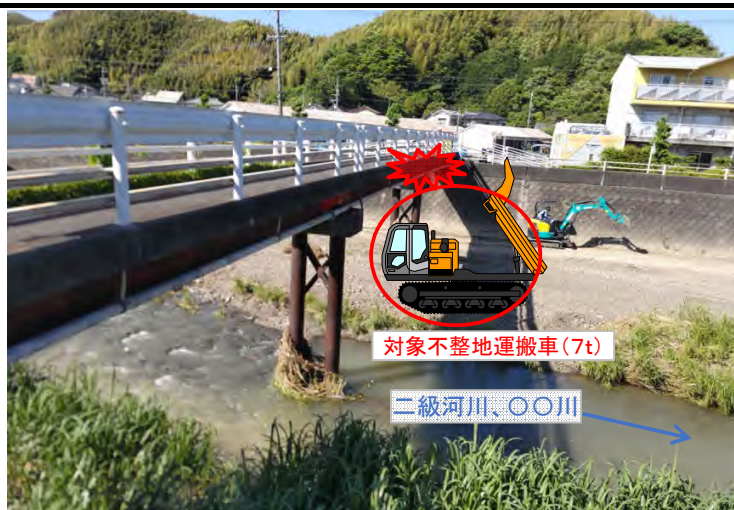
◇右岸から左岸を望む

令和6年5月17日(金)にダンプアップ状態のままのクローラダンプ(不整地運搬車)が搬出坂路から掘削箇所へ走行中に衝突し橋桁が損傷した。左岸側の橋桁が橋脚部分で数cm浮き上った。

- 防 止 対 策：① 作業従事者の資格証・講習修了証の確認を毎朝行い安全衛生規則の遵守を徹底する。新規入場者には、当日に行う作業計画、災害リスクの確認等の教育を徹底するため、作業計画書を用いたチェックリストにより確認する。
- ② 注意喚起対策(のぼり・旗ロープ・一時停止線)を設置するとともに、物理的に確認できる方法としてダンプセンサー(荷台傾斜警告装置)を追加設置する。
- ③ 桁下部においては、適切に監視員(作業時は常駐)を配置し、確認・合図を受けてから桁下部を通過するよう現場代理人が朝のKY活動・作業計画において、工事事故ハザードマップに基づき注意を喚起する。
- 上述の①～③について、施工計画書に明記し、受発注者で認識を共有する。

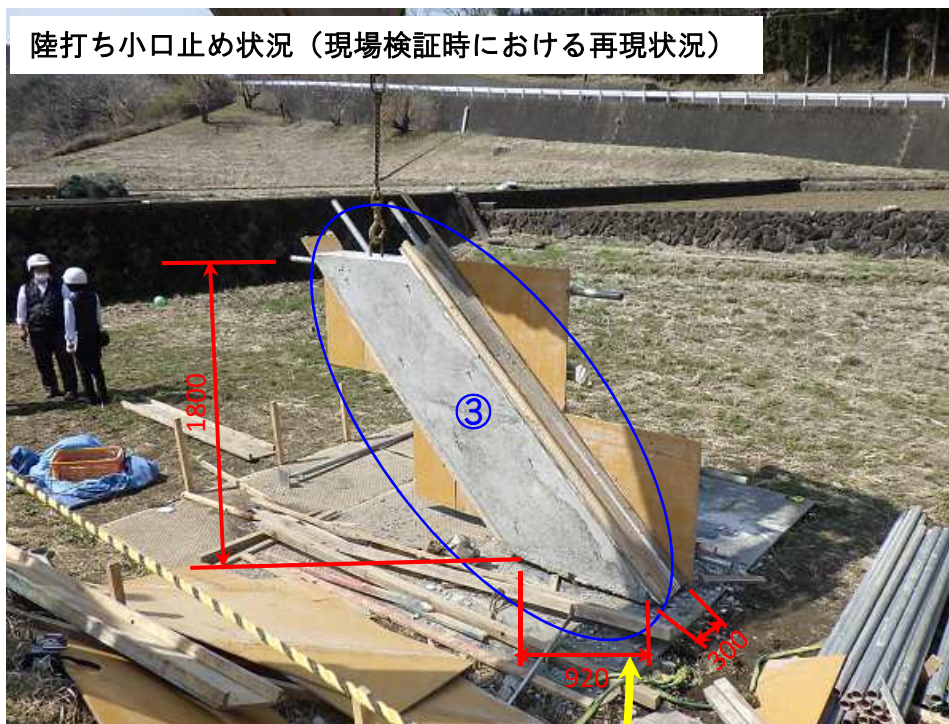
#### 陸打ち小口止め状況（現場検証時における再現状況）

- ① 陸打ちにより製作した小口止め(B300-W920-H1800)3基の型枠脱型
- ② 3基のうち2基の小口止めを設置
- ③ 3基目の型枠脱型時に小口止めが転倒し事故発生

- ①②は設置済み
- ③は未設置

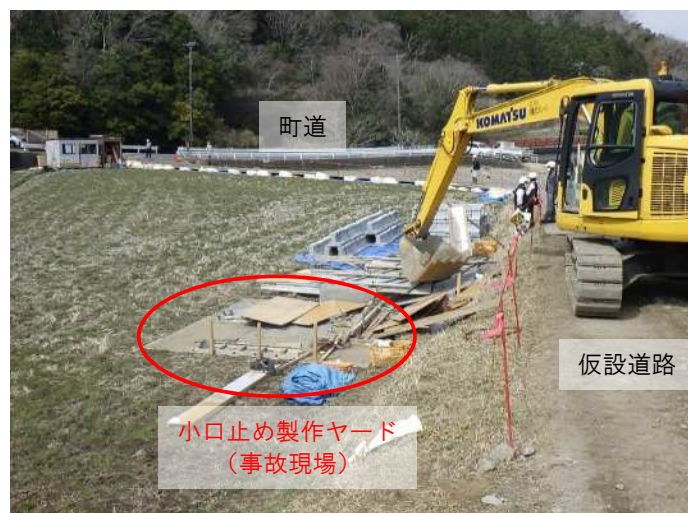
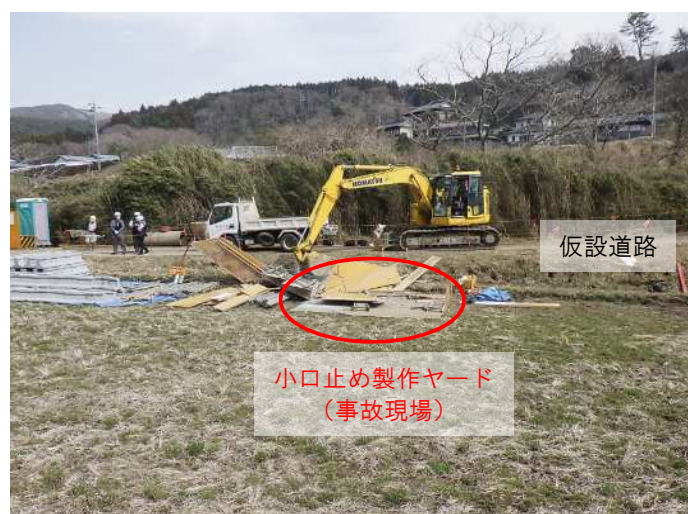
【事故発生箇所 写真】

| <input type="checkbox"/> 事故の概要：令和7年3月25日(火) 11時頃<br>陸打ちしていた小口止め(B300-W920-H1800)の転倒防止用のチェーン及びサポートを外した状態で、脱型作業を実施していたところ、小口止めが被災者の居る方向に転倒し、被災者の頭部に直撃した。 | | | |
| <ul style="list-style-type: none"> <li>・護岸の小口止めは一部を現場打ち、一部を工期短縮のため陸打ちとして施工していた</li> <li>・陸打ちの小口止め（以下、小口止め）は、敷鉄板を施し事故現場箇所において製作していた</li> <li>・小口止めの製作時の転倒防止対策として2面に転倒防止用チェーンと支え棒を設置していた</li> <li>・一定の養生期間が経過したため、陸打ちにて製作した小口止め（B300-W920-H1800）3基の脱型作業を順次行っていくなかで、最後の1基の脱型作業において、転倒防止用チェーン及びサポートを全て外して作業を行ってしまったところ、小口止めが回転しながら転倒し、脱型作業をした際の部品等を小口止めを背にして、かがんで集積作業を行っていた被災者の頭部を直撃した【資料1】</li> </ul> | | | |

- ・作業工程毎に危険度を示した作業手順書を作成し、各工程において新規入場者教育・KY活動等で作業員へ周知する（今後、小口止めは現場打ちとし陸打ちは行わない）。
- ・労働安全衛生規則など、工事の安全に関する関係法令を踏まえた作業手順書を作成する【資料2】

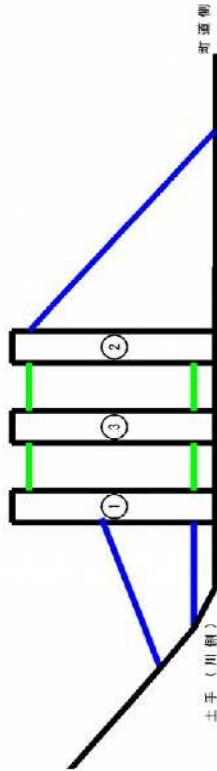
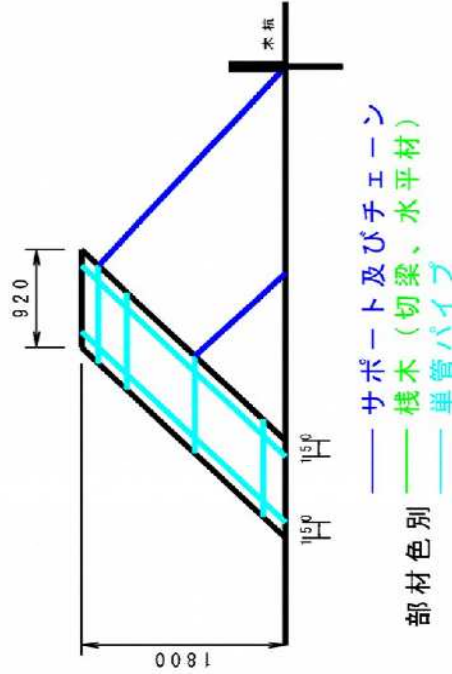
※事故時は玉掛けをせず、サポートも外して脱型作業をしていた。

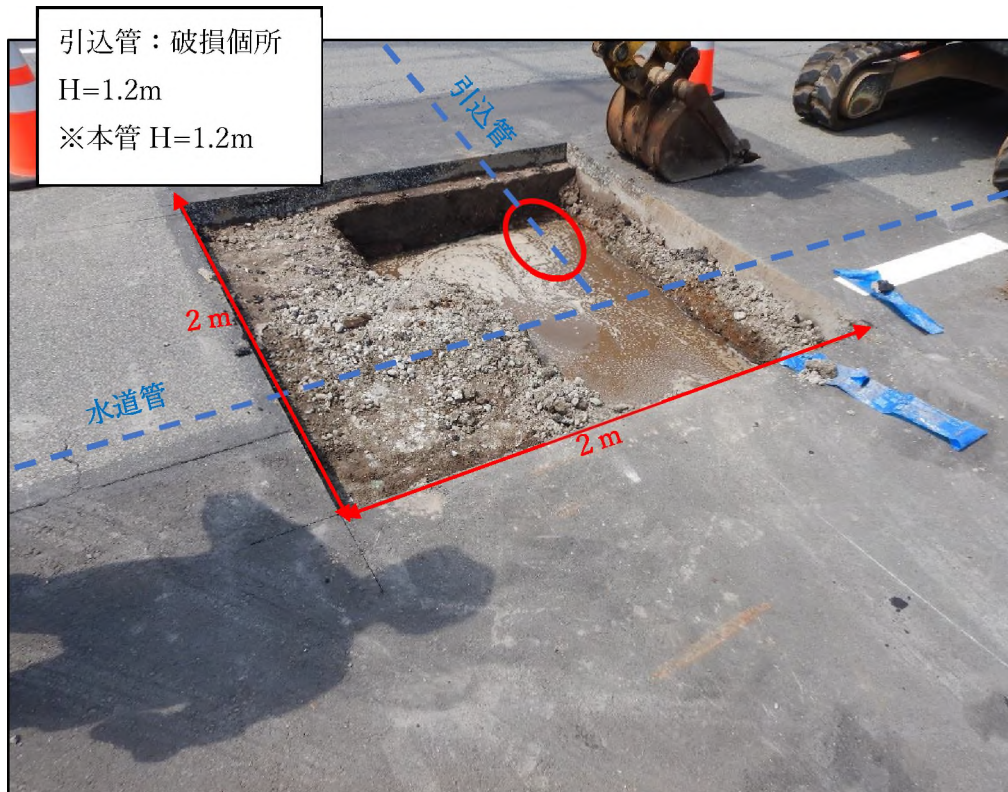
事故発生直後の写真

- ・試掘時に御殿場市上水道課と現地立会し、水道管(本管)の埋設位置を確認した。上水道課立会后、監督員との立会写真撮影のため、管側方をバックホウで掘削したところ、民家引込管( $\phi 25$ )が埋設されており、掘削時に接触し破損させてしまった。

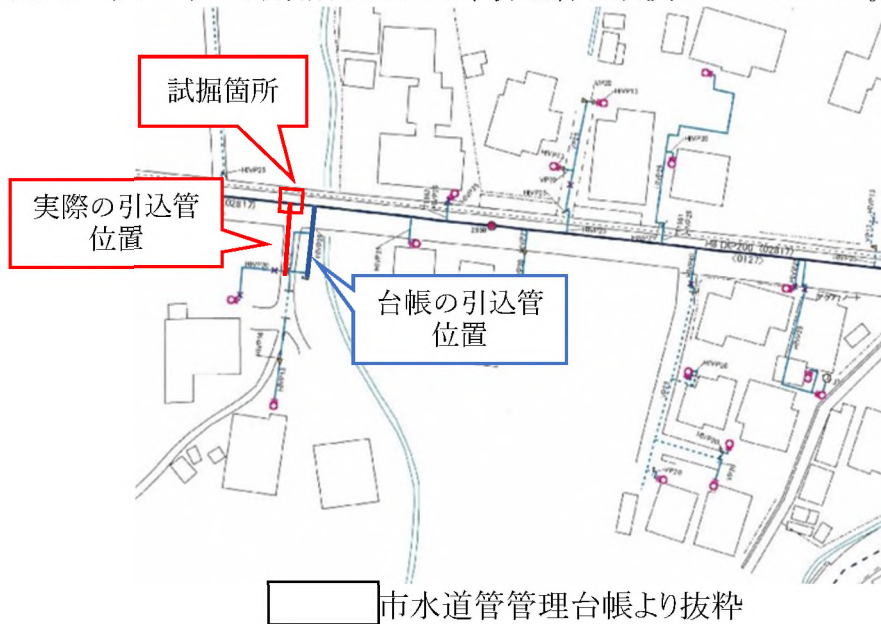
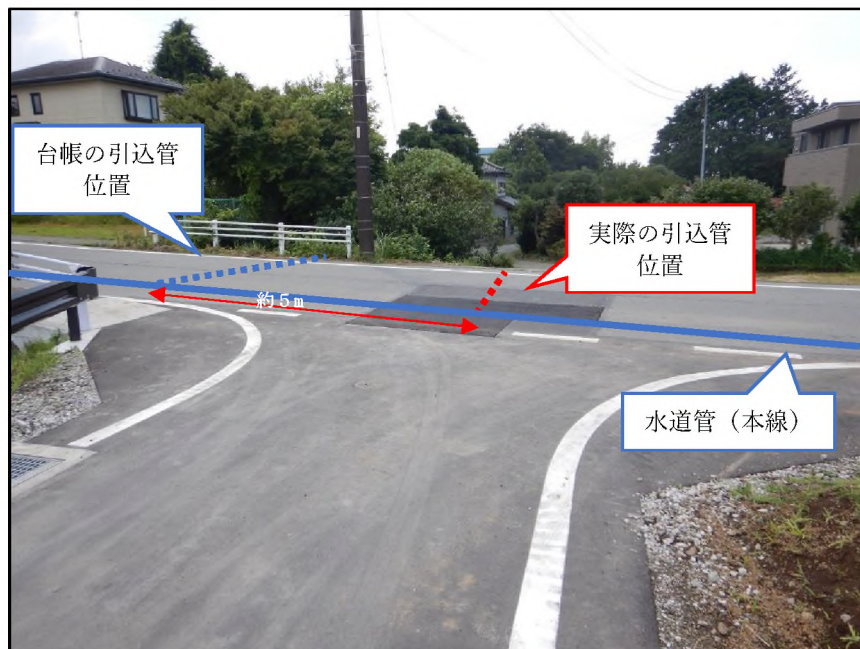
- 水道管の埋設位置について、事前に[ ]市上水道課から管理台帳を入手し、試掘時も本管管頂は立会により確認したが、引込管の埋設位置については、管理台帳では試掘箇所から5m 程度離れていたため、無いものと思い込み、写真撮影のために本管周辺をバックホウで再掘削したところ、引込管を破損させてしまった。

- ・本件以外にも既設水道引込管が9箇所あるため、今後の施工においては、水道管理者の管理台帳を過信せず、引込管の有無及び詳細な位置は、住民等への聞き取り調査や管理者への施工時の工事図面等の提供依頼により確認を行う。  
また、埋設位置が不明な場合は、手掘りにより慎重に掘削をするとともに、必要に応じて試掘を追加する。手掘りが困難な場所についてはバックホウを併用するが、その際にはバケット刃先を確認する専属の補助者を配置する。
- ・本管の埋設位置や道路、供給住宅等の立地状況などを考慮し、引込管の位置を想定した上で、上記対応により慎重に試掘を行う。
- ・施工計画書に上記の施工方法を記載し、関係者で情報共有する。
- ・施工計画書の安全管理項目(ハザードマップ)を見直し、KY 活動において現場作業員に周知する。

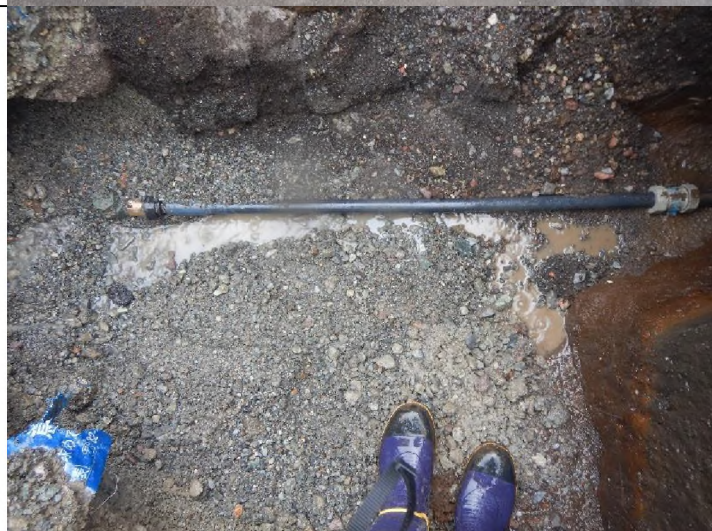
引込管補修完了

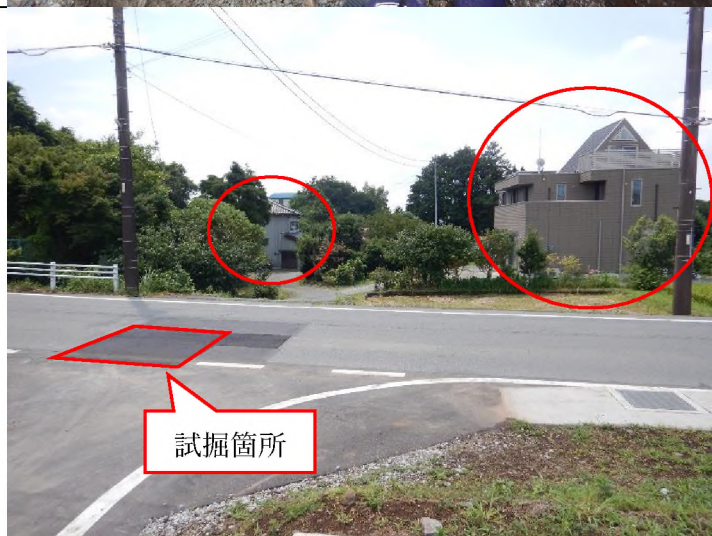
道路復旧完了  
赤丸:被害を受けた住宅(2軒)

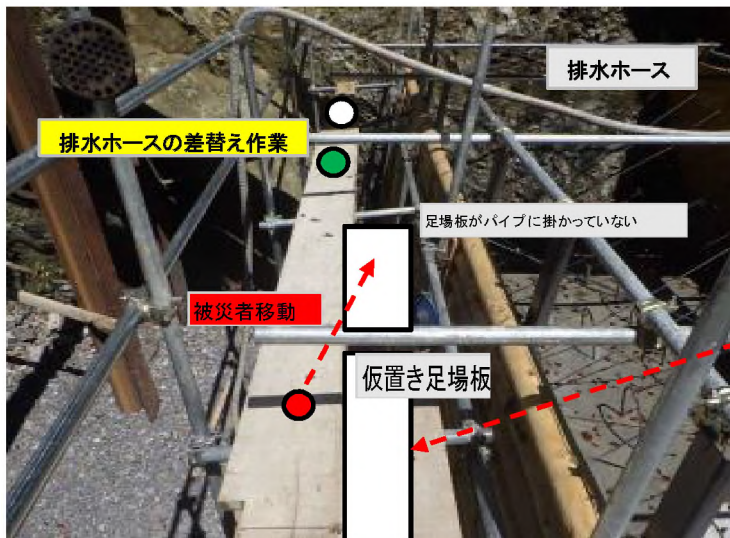
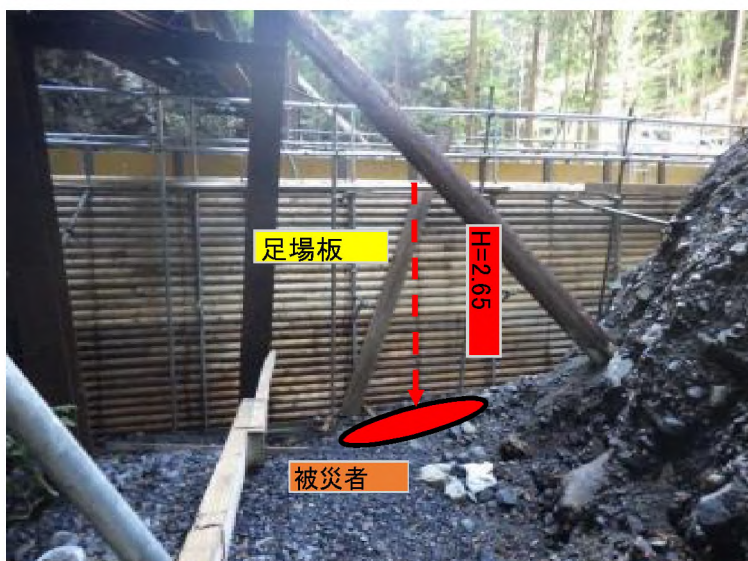
墜落した場所

被災者が固定前の足場板に乗り移動したため、足場板が外れ墜落した。落下していない奥側の足場板も固定されていなかった。

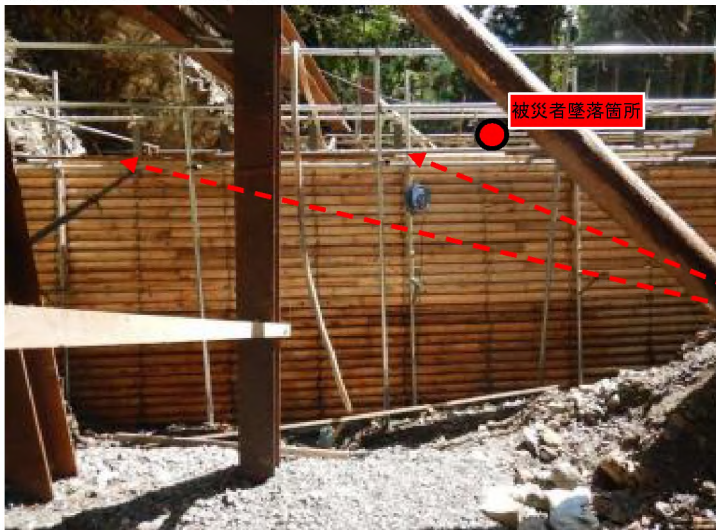
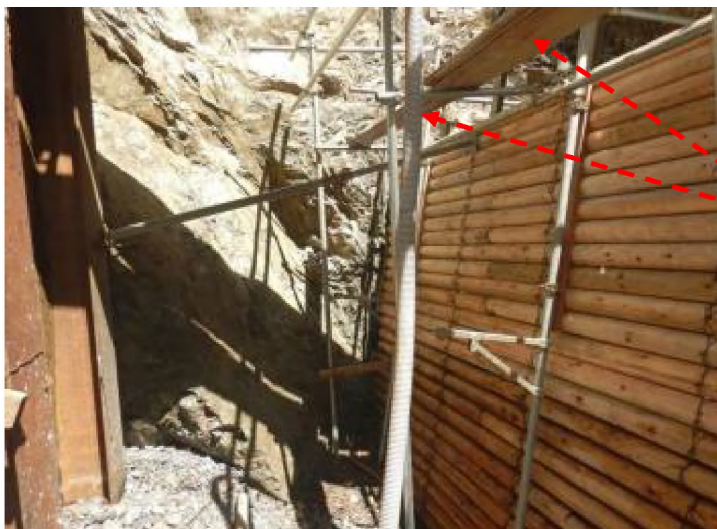
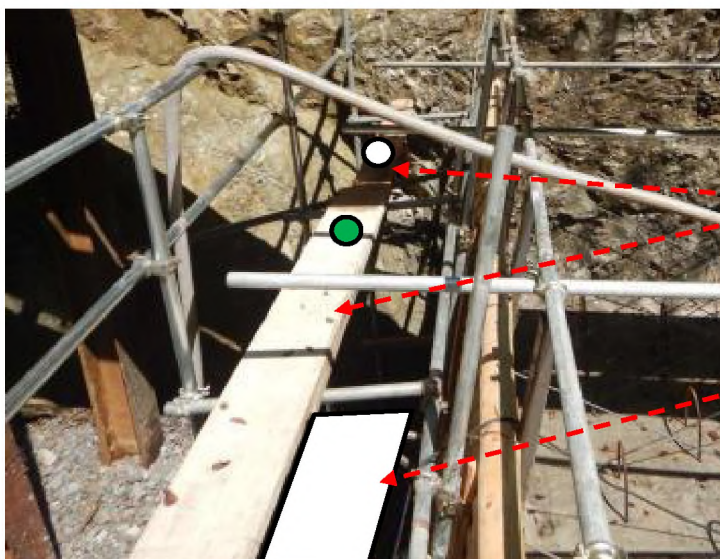
足場設置状況

未固定の足場板

外れた足場板(未固定)

足場には、歩行の支障となるような支保材の突き出しや物品の残置をしない。

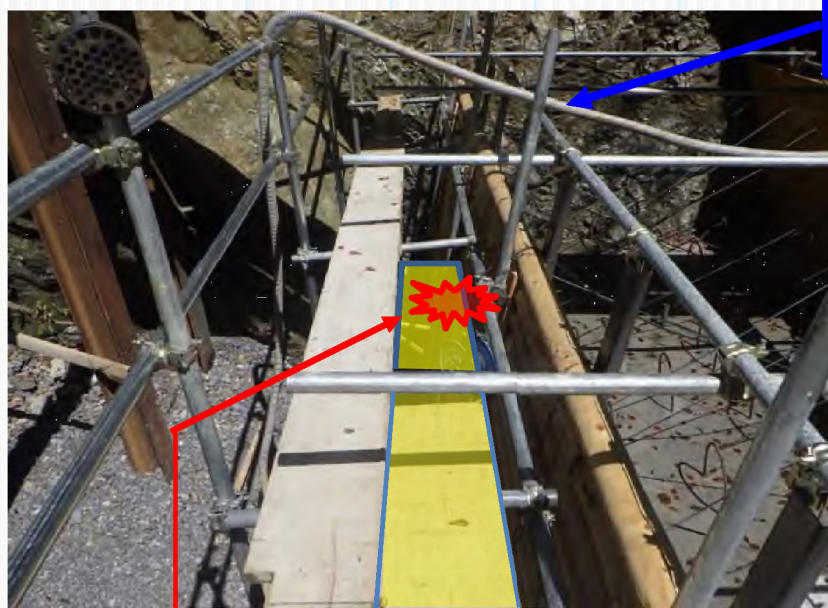
仮置き足場板は未固定であったことに加え、奥の単管パイプにかかっていないため不安定

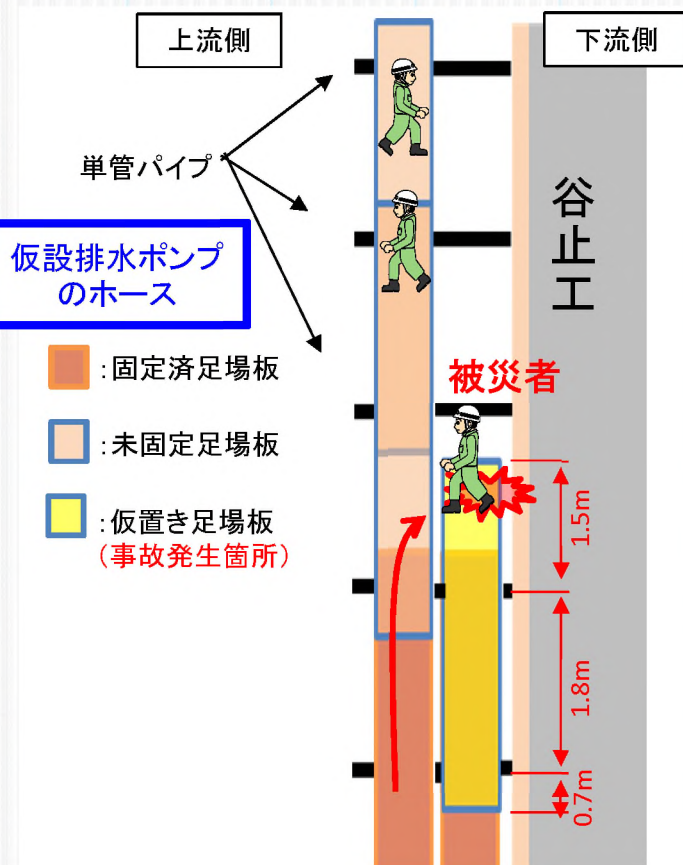
被災時の足場状況模式図

※落下した足場は未固定であり、1.5mの張り出し状態であったため、足場端部に乗った作業員は回転して滑り落ちる足場と共に地面に落下した。

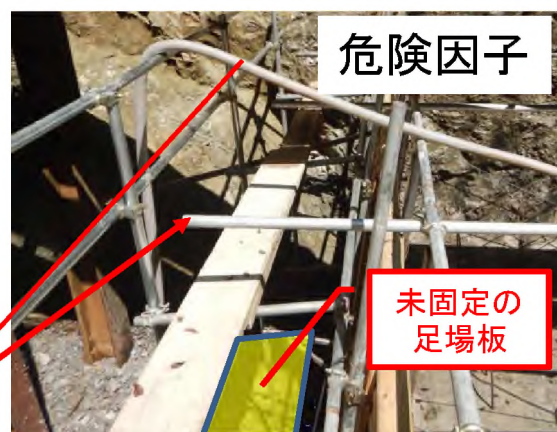
原因⑤ 足場板の設置・固定の作業箇所、通路を塞ぐ形で単管パイプが設置されており、移動時の障害となっていた。

通路を塞ぐホースや単管パイプ
