# 交通基盤部・経済産業部発注の 建設工事事故事例集

令和 7 年度版

静岡県交通基盤部建設経済局工事検査課

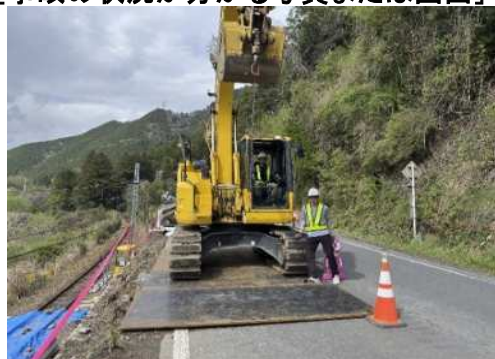
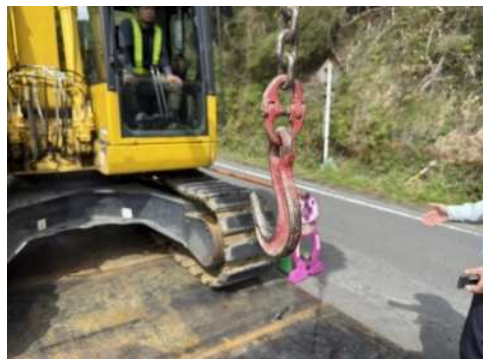
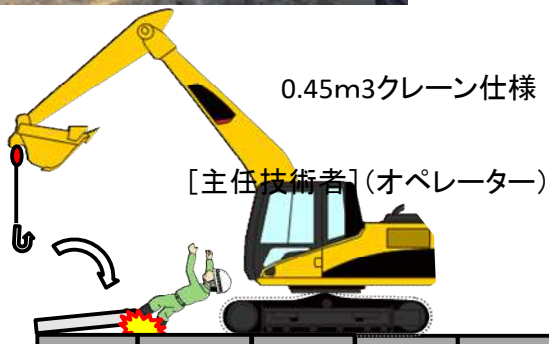
### 〔事故の状況が分かる写真または図面〕

道路拡幅工事中、谷側の既設構造物の取壊しにあたり、当初計画していなかった路肩保護のための敷鉄板設置の仮設作業中。

道路拡幅工事の仮設作業として路肩の崩落を防ぐ為に敷鉄板を道路上に敷設していたが、敷設作業中に鉄板が地面に着地した際に意図せずフックから外れた為、待避前の被災者に向かって倒れ避けることが出来ず、右足に接触し負傷した。

本来は  
前に倒す。

- ①使用用途に分けたフックの保管と選定方法についての周知を行う。
- ②外れ止めのある鉄板専用の吊り具を使用する。
- ③敷鉄板の倒れる可能性のある位置に作業員を立ち入らせない。待避位置を事前に確定させ、手元作業員の待避確認後の鉄板を地面に倒す指示を行う。
- ④別に作業指揮者を配置し、作業前に作業に係わる全員で作業方法と機械、資材、使用吊り具が適切か、また異常がないか確認し指揮者のもと作業する。
- ⑤KY活動時に現場代理人は敷鉄板敷設の作業手順書に則り、作業員に問題点等ないか確認を行い、現場の危険性を顕在化させ、その危険について作業員に周知する。

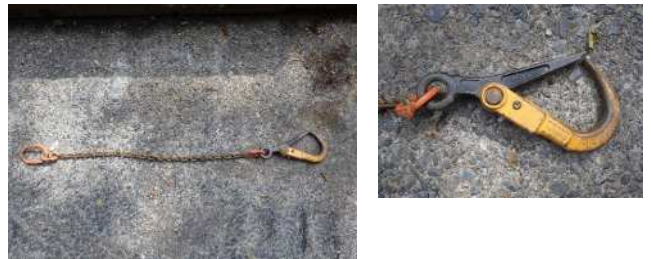
#### 【別の現場で使用されていた専用吊り具の写真】

②吊り具の選定に誤りがあり、外れ防止金具の無いものを使用した。

②外れ止めのある鉄板専用の吊り具を使用する。

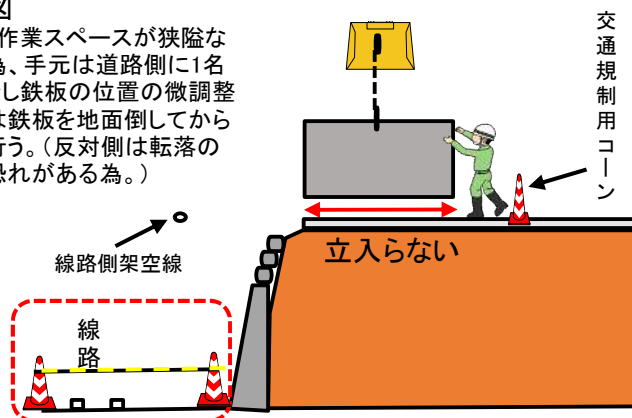
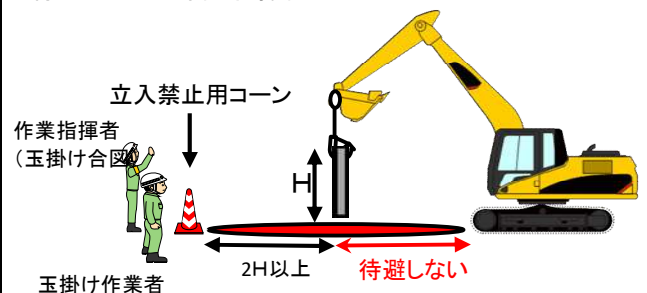
【人的要因】③敷鉄板の倒れる可能性のある位置に被災者が立ちいった。

③・敷鉄板の倒れる可能性のある位置に作業員を立入らせない。(立入禁止区域には事前にコーンを設置し明確にする。)  
・待避位置を事前に確定させておき、玉掛け作業員(手元)の待避を玉掛け指揮者が確認後、鉄板を倒していく合図を玉掛け指揮者が行う。

・作業スペースが狭隘な為、手元は道路側に1名とし鉄板の位置の微調整は鉄板を地面倒してから行う。(反対側は転落の恐れがある為。)

上での作業中に付近の線路内に立入らない様にコーンとバーを設置し立入禁止エリアを明確にする。

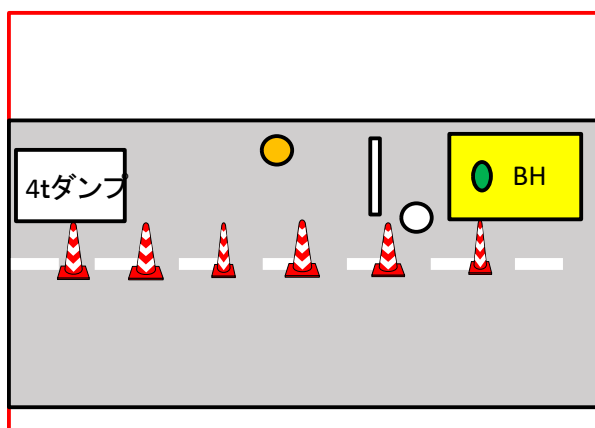
配置図(事故当時)

【人的要因】④作業の指揮系統が明確になっておらず、作業前に作業方法の確認、周知がされていなかった。

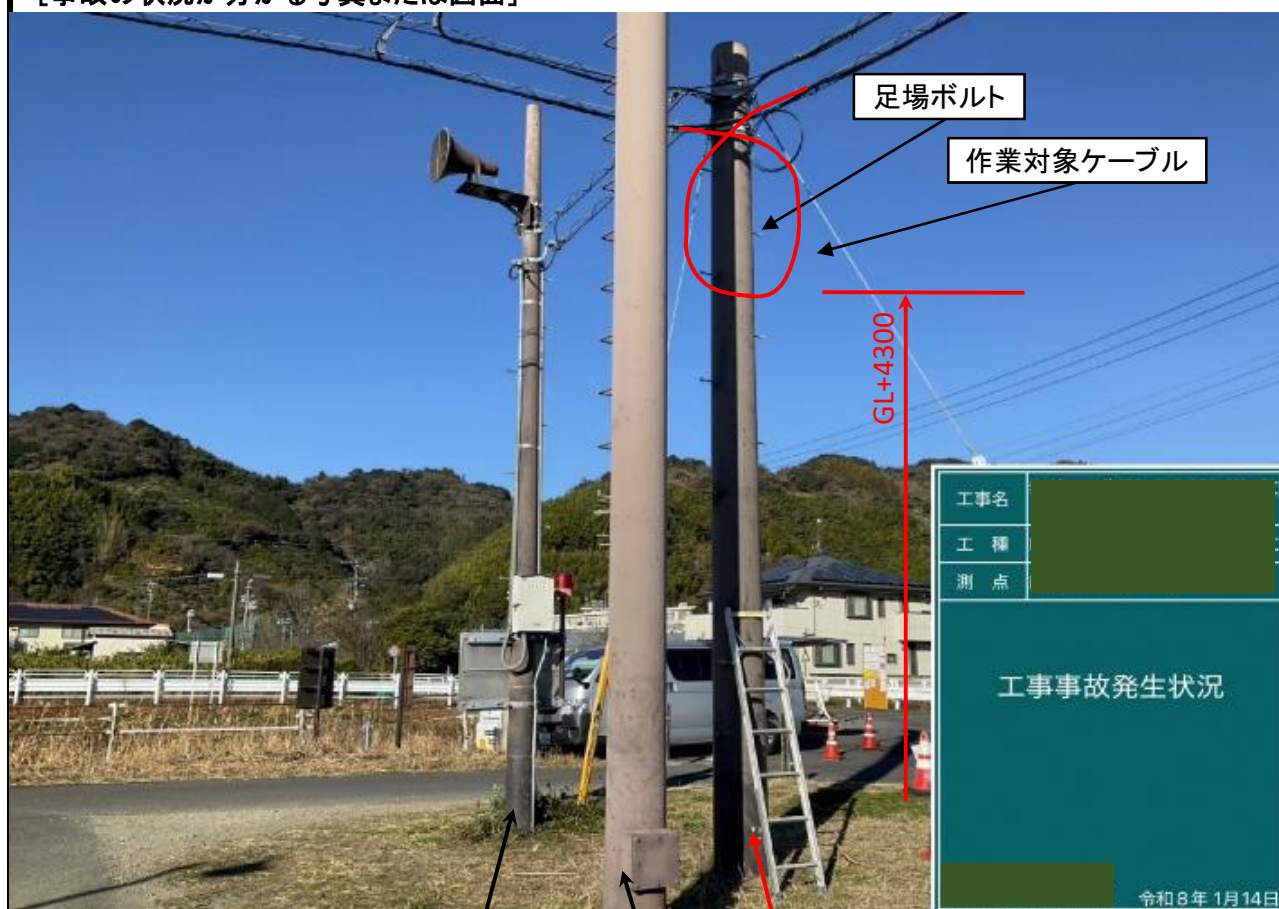
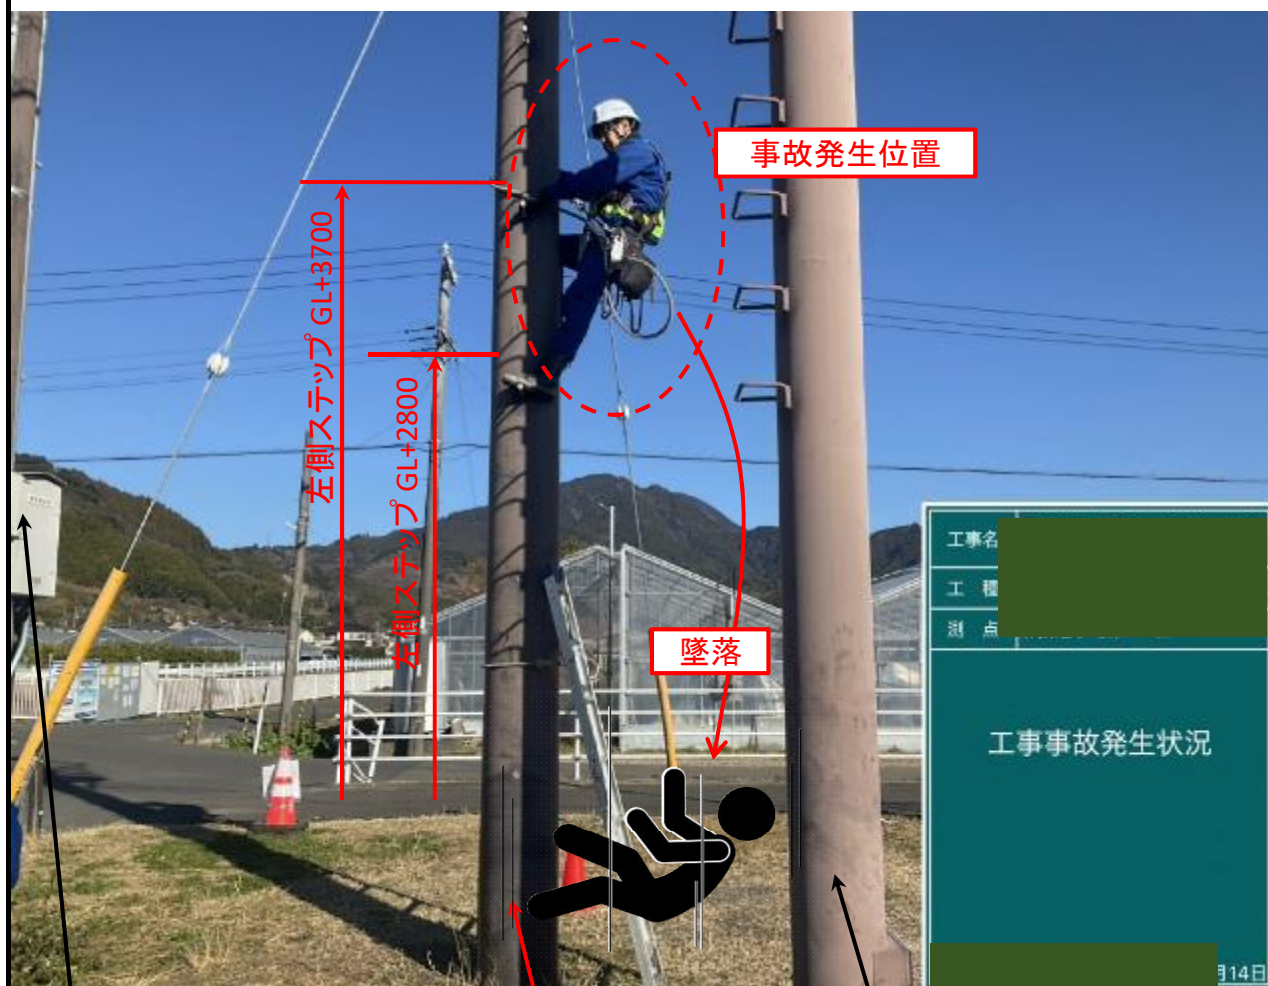
自営柱26

監視カメラの更新にあたり、既設自営柱へケーブルの新規配線を実施。  
 布設の完了に伴い、自営柱26(災害発生場所)のケーブルが自営柱のステップへ引っ掛かりそうになったため、被災者が昇柱した際に胴綱のフックが腰ベルトへ正しく掛かっておらず、胴綱へ体重が掛かった際に約4mの高さより墜落。  
 救急車にて病院へ搬送、精密検査の結果、尾てい骨の骨折と診断。

- ①-1 指揮命令系統及び作業員自身での判断禁止の旨、安全大会にて再周知徹底すると共に、作業前KY訓練時にも周知徹底する。
- ①-2 可能な限り高所作業車の使用等、より安全な方法での作業を採用する
- ②胴綱取付確認時、本人及び現場代理人等複数人にて目視、指差し、呼称による確認後に昇柱する。

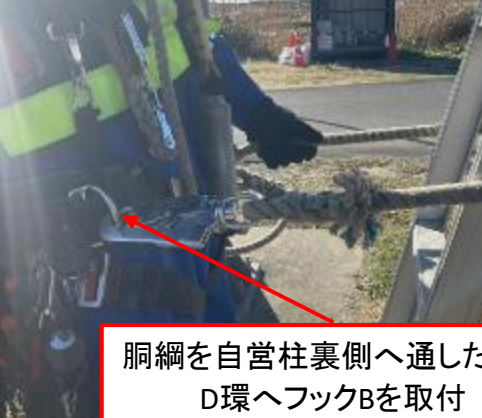
D環へ胴綱のフックAを取付  
(取り付けのまま使用)

胴綱を自営柱裏側へ通した後、  
D環へフックBを取付

今後昇柱作業実施時は、昇柱前の胴綱取付及び確認作業を作業者本人だけではなく、  
現場代理人等2名以上で必ず目視確認を実施する。

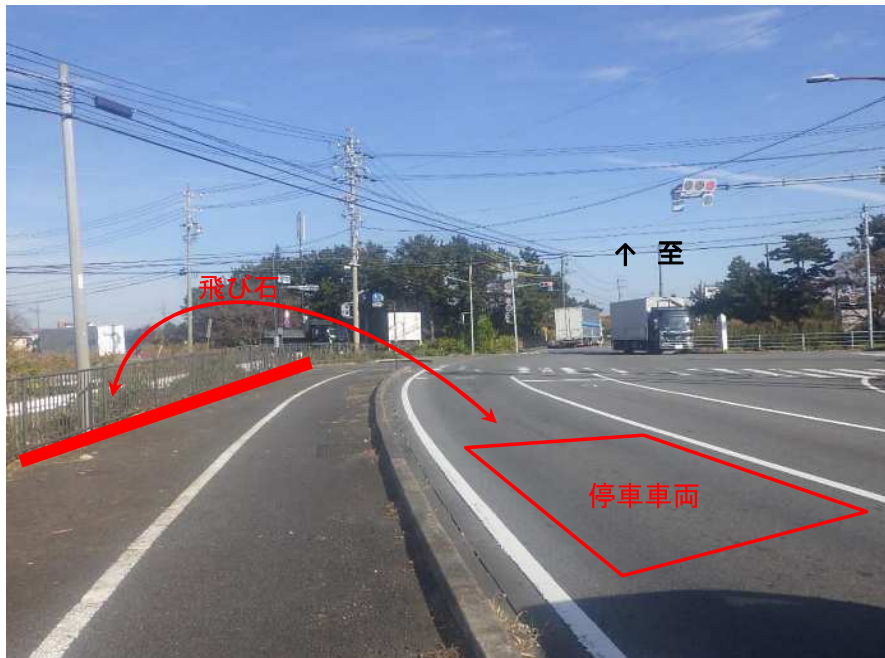
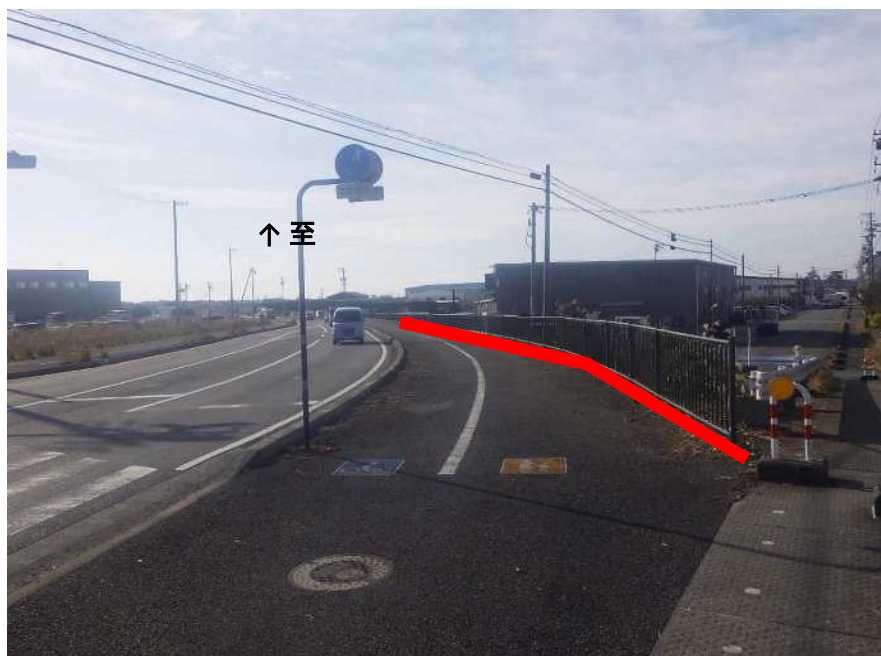
事故状況写真

☐ 事故の概要：  
 (R7)年(12)月(10)日(水曜日) 午前9時20分頃  
 作業員4名及び交通誘導員1名にて除草作業中、肩掛け式草刈機による飛石により信号待ちで停車中の車両の車体に当たり、破損させた。

☐ 防止対策：  
 ① 除草作業前に飛散物の確認除去を行う。  
 ②-1 草刈り使用者1人に対して、防護ネットによる防護要員1人を配置し2人1組で作業を行う。また作業箇所の責任者は、飛び石対策を監視する。  
 ②-2 草刈作業時は、交通状況を確認して必要に応じて作業を一時中断する。  
 ②-3 合図者・ホイッスルの活用をするよう工夫する。  
 ③-1 飛散物対策の補助員を配置し、飛散防止ネットを設置してから草刈機作業を行う。  
 ③-2 草刈り機に飛散防止カバーを装着して、飛石の飛散を防止する。

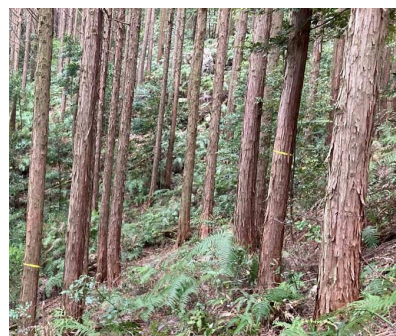
被災場所の林内状況

- ・当該工事の施工地は、平均傾斜30度以上の北向き斜面の人工林。
- ・当日の作業はチェーンソーによる間伐であったため、作業員各自は上下作業とならないように距離を置いた場所（約50m間隔）で作業を行っていた。
- ・作業員は、法令に従いヘルメット、防護衣、防振手袋、安全靴を着用していた。
- ・施工地付近に休息場所を設けることはできず、作業員は各自の作業場所でこまめに休みを取りながら、作業していた。
- ・昼休みは、300mほど離れた林道に駐車した工事車両まで戻り、冷房を利かせた車両内で昼食をとっていた。
- ・現場は携帯電話が使えないので、作業員同士が連絡が取れるのは、基本的に昼休みのみであった。
- ・温度計は携帯せず暑さ指数の計測は行っていなかった。

- 問 題 点：①被災者自身が異変を感じた時に適切な対応をとらず、昼休みまで作業を続けてしまい体調不良の発見が遅れた。  
②暑さ指数を把握するための装備が携行されていない等、暑熱への対応が徹底されていなかった。  
③チェーンソーによる間伐作業のため、作業員の服装等の装備が暑熱対策に不向きあり、現場の条件から作業地近辺に休息場所を設けることが困難であった。
- 防 止 対 策：①作業員各自が未然に熱中症防ぐため、日常の生活から健康管理に努める。  
②熱中症の症状を感じたときは、無理をせず早期に休息をとるとともに、周囲の作業員に周知する。  
③各作業員は、こまめに休息をとり、手元にいつでも水分、塩分を補給できるように携帯させる。  
④離れた場所で作業をしている時でも、異変を感じた時直ちに他の作業員や、森林組合に連絡がとれるように、無線子機等を作業現場に携帯させる。  
⑤暑さ指数の把握・評価として、WBGT計を作業現場に携帯し、WBGT基準値の活用させる。  
⑥現場作業場所近辺に休息場所を設けるように努め、クーラーボックス等に飲物や塩飴等を常備させる。  
⑦現場代理人に作業中において、作業員一人一人の健康状態を把握するための巡視を行うように指導する。  
⑧熱中症予防管理者を選任し、熱中症予防対策のための教育研修を行うとともに、緊急時の対応についての実施手順を定めるように指導する。

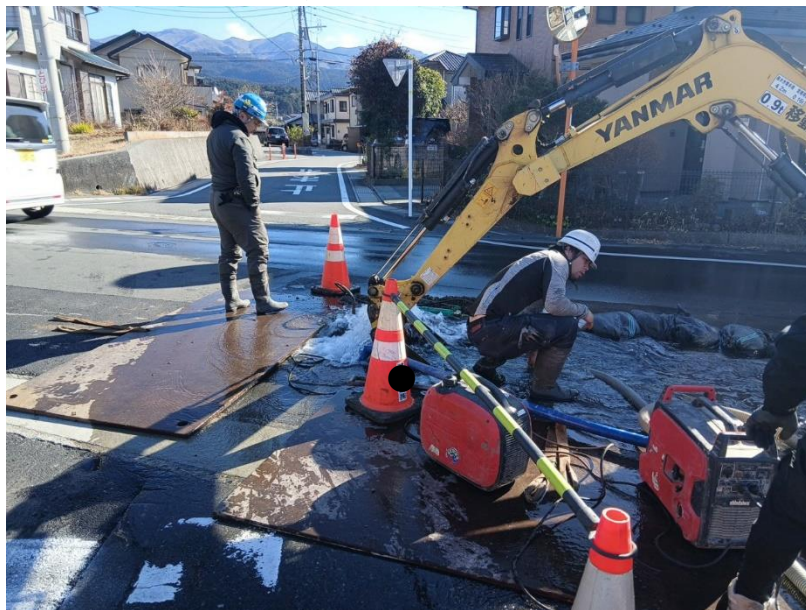
事故発生直後の写真

- ・既設農業用水管に隣接して電気通信線を埋設するため、バックホウを(0.15m<sup>3</sup>)用いて掘削したところ、既設農業用水管に水道給水管(VPφ50)が上越しされており、掘削時に接触し破損させてしまった。

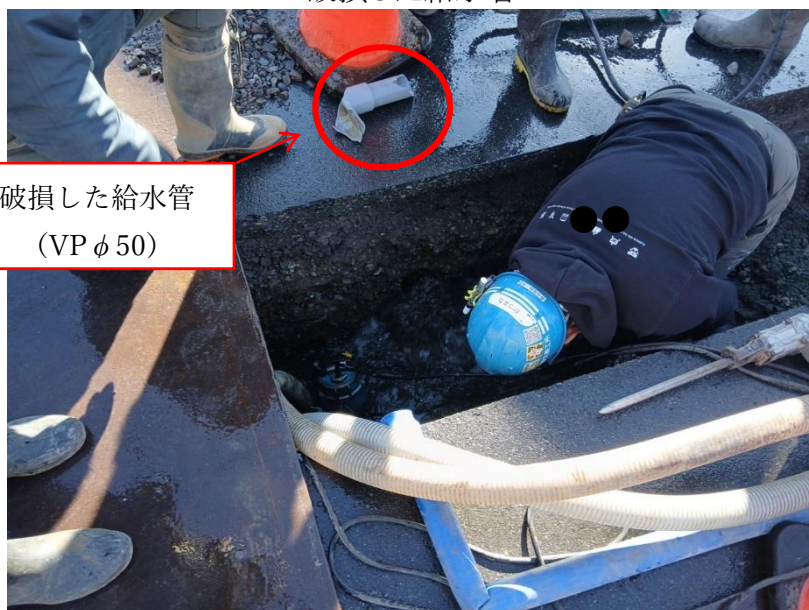
破損した給水管  
(VPφ50)

- 受注者は、管理台帳や管理者との現地立会により、水道管の位置及び深さ(配水管 H1200、給水管 H1000)は把握していたが、既設農業用水管(H1000)と交差する部分の水道給水管の埋設深については、本工事で確認済の他の給水管が既設農業用水管を伏越ししていた実状を踏まえ、本箇所においても既設農業用水管を伏越ししていると思い込み、上越しとなっていた給水管の埋設深(H700)までバックホウで掘削し、破損させてしまった。

- ・本件以外にも既設水道給水管が1箇所あるため、今後は、配水管の埋設位置よりも給水管の埋設位置が浅い可能性があることを考慮して施工し、給水管の有無及び詳細な位置について、受注者は、管理者による現地立会や住民等への聞き取り調査を行う。  
また、埋設位置が不明な場合、手掘りを併用しながら慎重に掘削するとともに、必要に応じて試掘を追加する。手掘りが困難な場所についてはバックホウを併用するが、その際にはバケット刃先を確認する専属の補助者を配置する。
- ・施工計画書に上記の施工方法を記載し、関係者で情報共有する。
- ・施工計画書の安全管理項目(ハザードマップ)を見直し、KY 活動において現場作業員に周知する。
