海岸	現状評価	令和5年度の取組
浜岡海岸 (浜岡砂丘)	○長期的に侵食傾向にあり、汀線が後退した状態が続いている。 ○浜岡砂丘東側～新野川河口部の汀線後退が著しく、砂丘東側の浜幅は目標浜幅30mを割り込んだ状態である。 ○浜岡砂丘は大きさ、高さともに縮小傾向が続いている(飛砂による松林の埋没)。	○飛砂による松林の埋没防止のため保安林前面に堆砂垣を設置。
御前崎海岸 (白羽(しろわ)地区)	○長期的に侵食傾向にあり、東側区間は砂浜消失または浜幅が目標浜幅30mを割り込んだ状態である。 ○2011年から養浜を実施しているが汀線の前進は見られず、土砂変化量によると土砂量はほぼ一定レベルにあり、少なくとも堆積傾向ではない。	○養浜1.0万m <sup>3</sup> を実施(マリンパーク浚渫土砂0.7万、箴川河口浚渫土0.3万m <sup>3</sup> )。
マリンパーク 御前崎	○2009～2017年の地形変化量によると0.5万m <sup>3</sup> /年の堆積傾向であり、これに2009～2016年の海浜部での浚渫量(約6.3万m <sup>3</sup> (0.8万m <sup>3</sup> /年))を考慮すると堆積速度は1.3万m <sup>3</sup> /年である。 ○マリンパーク御前崎の海浜部では2005年から浚渫を行い海岸の養浜材として活用している。	○海浜部での浚渫0.7万m <sup>3</sup> を実施(御前崎海岸(白羽地区)へ養浜)。
相良須々木海岸	○長期的に侵食傾向にあり、南側の海浜部は砂浜が消失した状態である。 ○北側の相良港海岸須々木地区の汀線は比較的安定している。	○海中養浜2.6万m <sup>3</sup> を実施(御前崎港航路浚渫土砂)。
相良片浜海岸	○長期的に侵食傾向にあり、南側の海浜部は砂浜が消失した状態である。 ○北側の勝間田川河口周辺の汀線は比較的安定している。	—
榛原港海岸 (静波海岸)	○1966(S41)年以降、榛原港海岸(静波海岸)の汀線変化は小さい。 ○静波突堤より北側において砂浜の表層に礫が分布している。	○養浜0.6万m <sup>3</sup> を実施(勝間田川浚渫土砂)。 ○海中養浜0.3万m <sup>3</sup> を実施(相良港浚渫土砂)。

① 浜岡海岸(浜岡砂丘)の対応状況と令和6年度以降の予定

② 御前崎海岸(白羽地区)の対応状況と令和6年度以降の予定

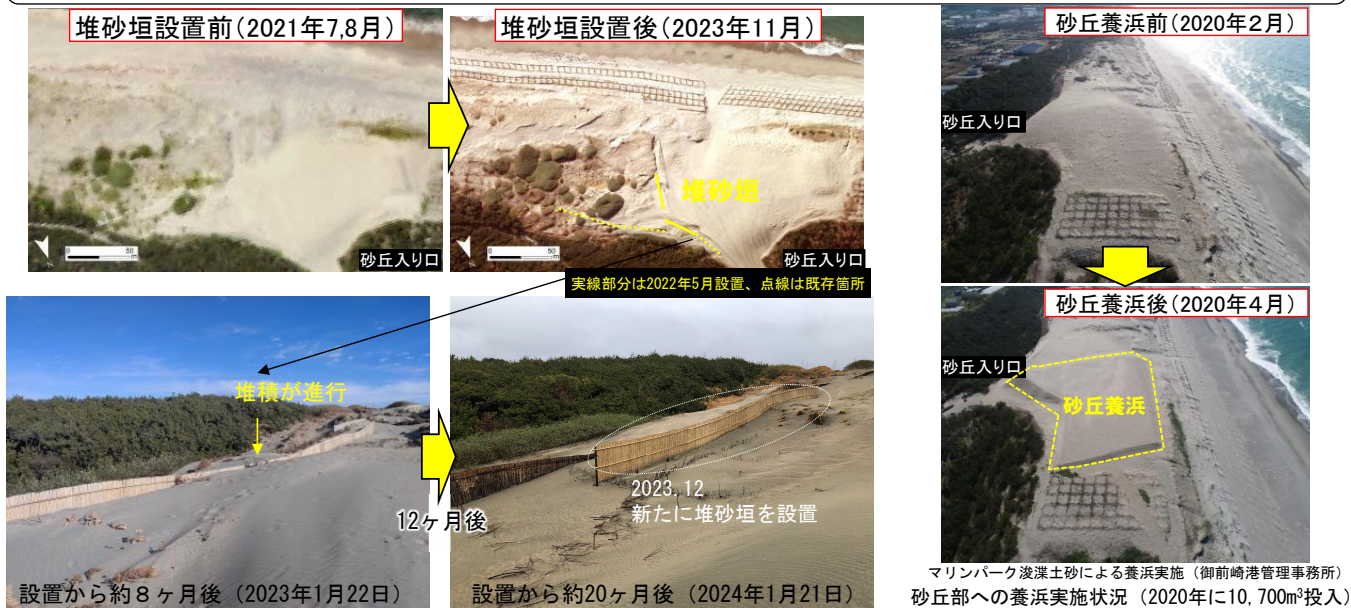
- ・ 飛砂による松林の埋没防止のため、砂丘東側の保安林前面に堆砂垣を設置した(御前崎市)。
- ・ 堆砂垣前面に飛砂が堆積しているため、松林の埋没防止効果が確認される(2024年1月時点)。
- ・ 堆砂垣前面への堆砂は進行しているため、今冬の飛砂により堆砂垣全体は概ね埋没することが想定される。

- ・ 飛砂を制御するための堆砂垣を引き続き設置する必要がある、効果的な配置を検討していく。

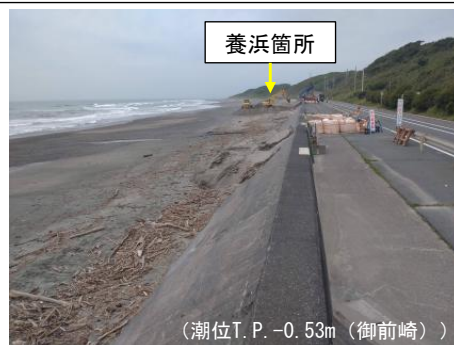
御前崎海岸(白羽地区)の養浜状況 2023年6月5日撮影

- ・ 養浜1.0万m<sup>3</sup>を実施(夏季までにマリンパーク浚渫土砂0.7万m<sup>3</sup>(御前崎港管理事務所)、箆川河口浚渫土砂0.3万m<sup>3</sup>(袋井土木))。
- ・ 夏季前に投入した養浜材は波浪により流出し、護岸前面に一部残った状態(令和5年9月)。

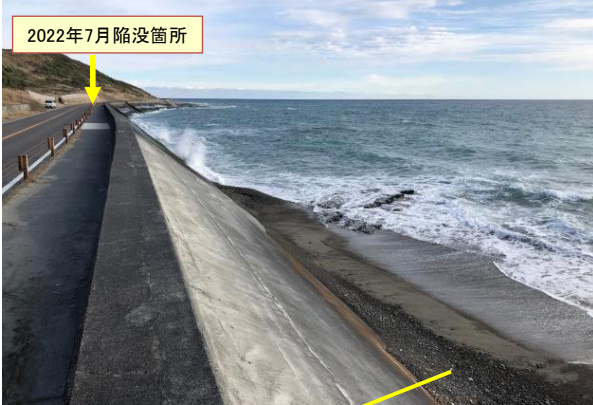
2023年1月22日撮影(潮位: T.P. +0.48m(御前崎))

- ・ 陥没箇所前面の海岸は護岸基礎工が露出した状態で、直接波が護岸に作用する状況が継続している。

- ・ 新たな陥没が発生する兆候がないか注視していくとともに、地形変化実態とシミュレーション結果を基に、養浜計画と漂砂制御施設の必要性検討等を進めていく。

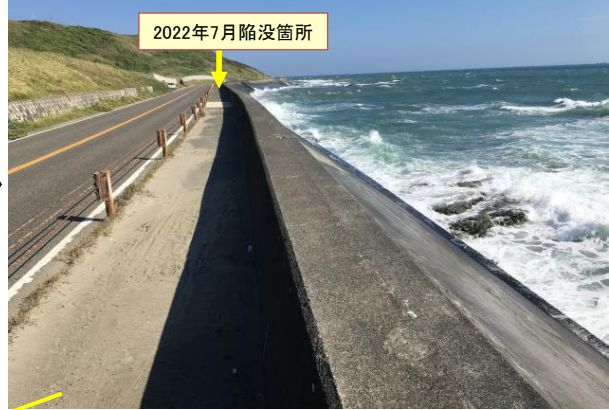
2023年9月27日撮影(潮位: T.P. +0.54m(御前崎))

礫浜が護岸の被災を防止

(礫浜の陸側)  
越波時に歩道に打ちあげられたと考えられる細砂

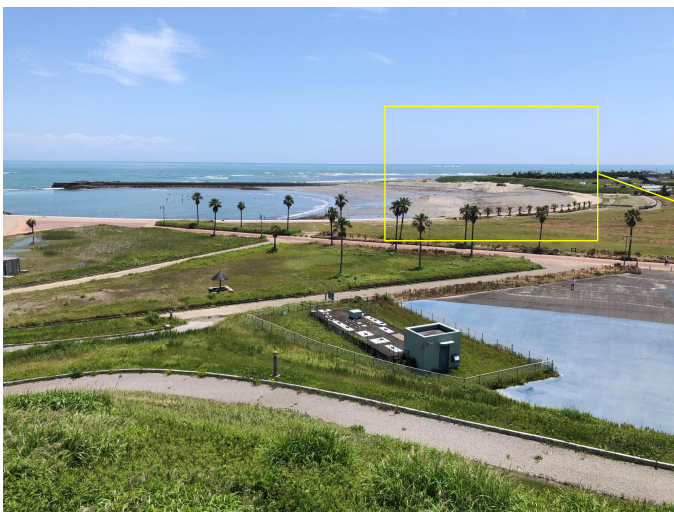
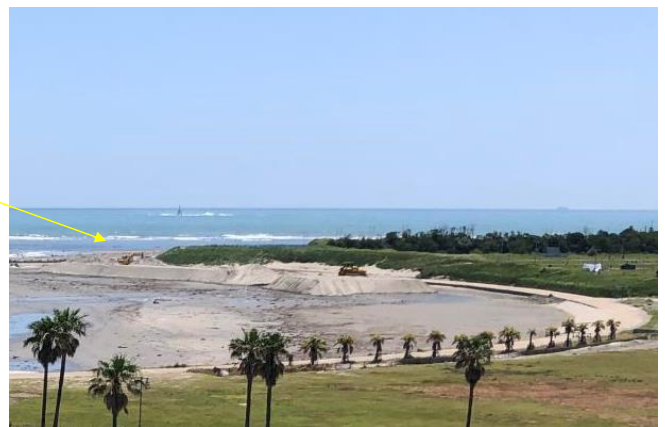
浚渫箇所の状況 2023年6月4日撮影

- ・ 海浜部での浚渫0.7万m<sup>3</sup>を実施(白羽地区への養浜0.7万m<sup>3</sup>)
- ・ 高波浪前後の地形変化把握のため、定点写真撮影を実施(R4.10月~)

- ・ 御前崎海岸白羽地区の地形変化実態およびシミュレーション結果を基に、養浜計画と連携した浚渫土砂の活用方策の検討を進めていく。

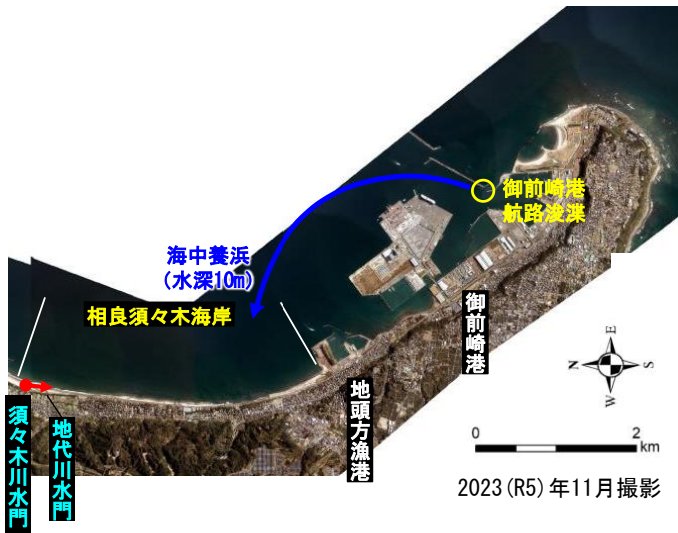
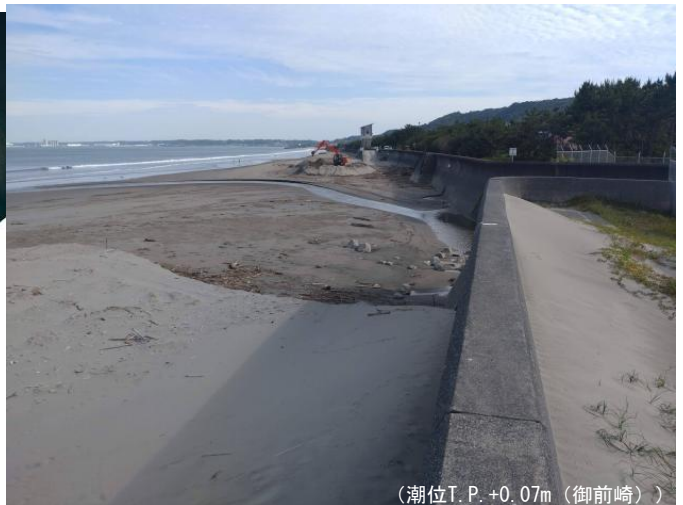
相良須々木海岸(地代川水門付近から北側) 2023年6月5日撮影

- ・ 海中養浜2.6万m<sup>3</sup>を実施（御前崎港航路浚渫土砂：御前崎港管理事務所）
- ・ 高波浪前後の地形変化把握のため、定点写真撮影を実施：相良須々木海岸（R4.9月～：島田土木）、相良港海岸須々木地区（R4.10月～：御前崎港管理事務所）

- ・ 定期的空中写真・深淺測量等のモニタリングに加えて、定点写真撮影を継続し、対策の必要性を確認する。

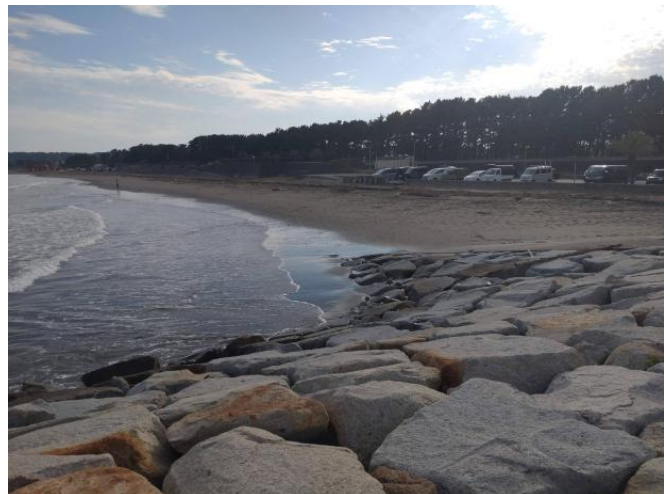
静波突堤から南側 2023年6月5日撮影（潮位：T. P. +0.41m（御前崎））

- 養浜0.6万 $m^3$ （勝間田川浚渫土砂：島田土木）、海中養浜0.3万 $m^3$ （相良平田港浚渫土砂：御前崎港管理事務所）。静波突堤から南側の汀線付近は砂質である（令和5年6月時点）。
- 高波浪前後の地形変化把握のため、定点写真撮影を実施：榛原港海岸（R4. 10月～：御前崎港管理事務所）

- 養浜実施前後等の海水浴場前面の底質の変化状況等を把握するため、定点写真撮影を継続する。

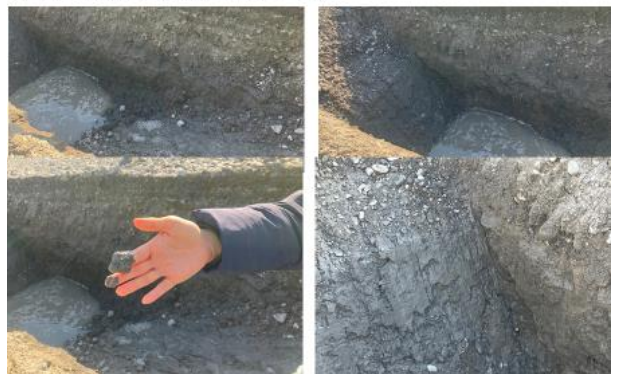
■中央部試掘箇所（五島海岸搬入予定）  
 ※粘性土層が50cm程度存在するため、粘性土を海岸に搬入しないよう、それよりも上部のみとする。

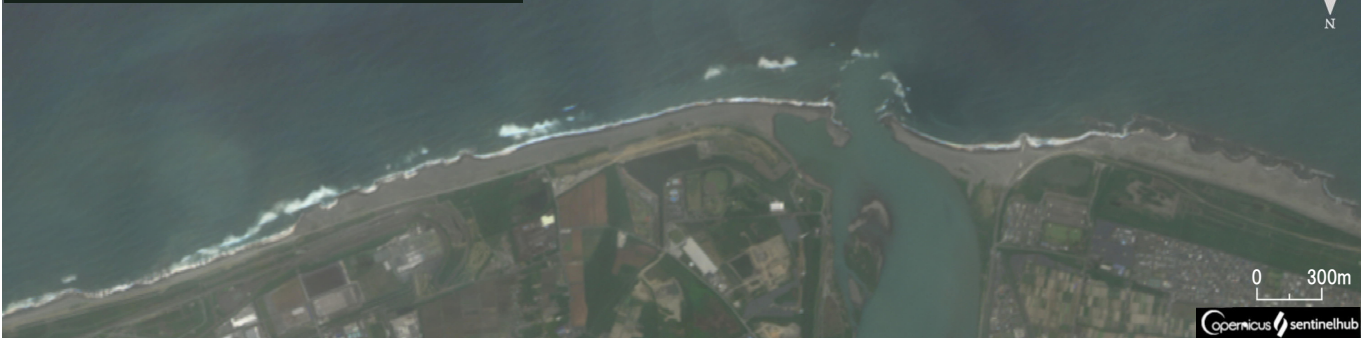
2023年5月27日（台風第2号来襲前）

・前年の2022年台風第15号による出水から河口砂州が徐々に回復しつつある状況

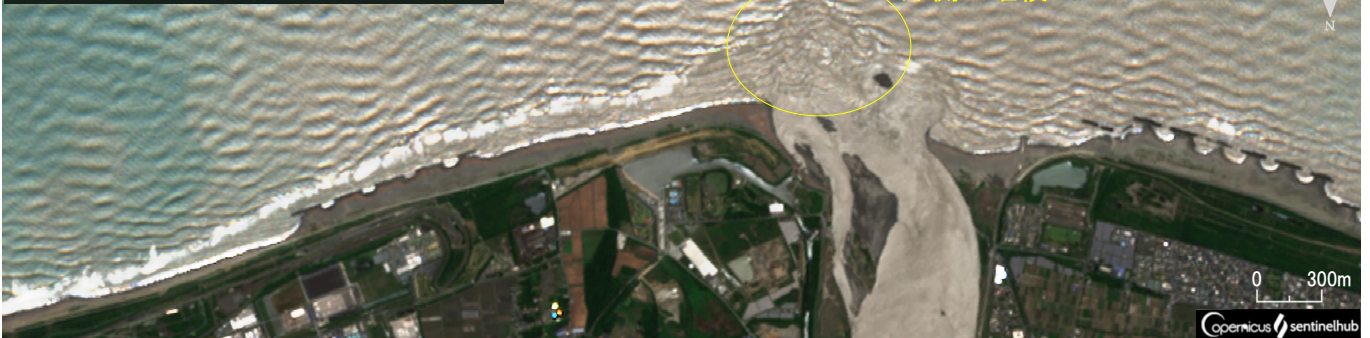
2023年6月4日（台風第2号来襲後）

・2023年台風第2号（6/2）による出水により砂州フラッシュが生じている状態

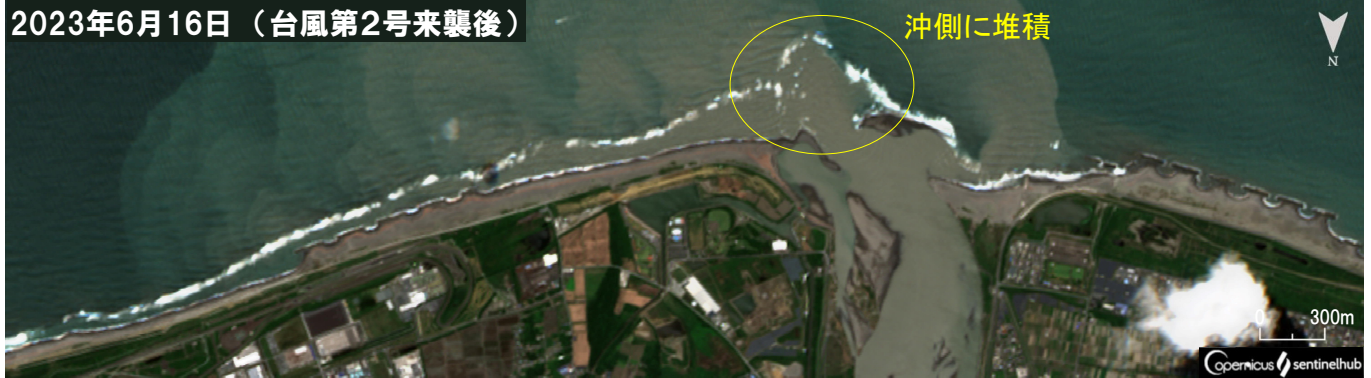
2023年6月16日（台風第2号来襲後）

・ 2023年台風第2号（6/2）による出水により砂州フラッシュが生じた後の状況

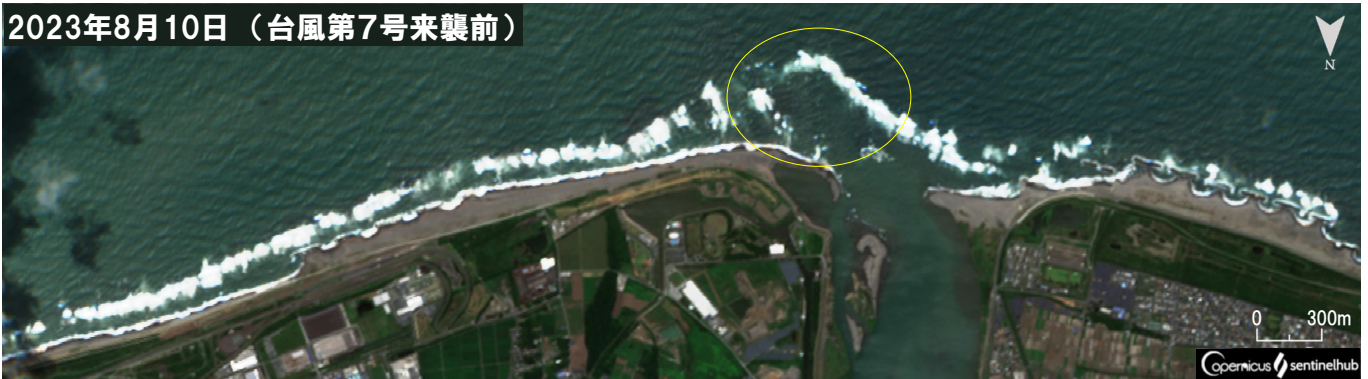
2023年8月10日（台風第7号来襲前）

・ 2023年台風第2号による砂州フラッシュ後の砂州の回復は見られない

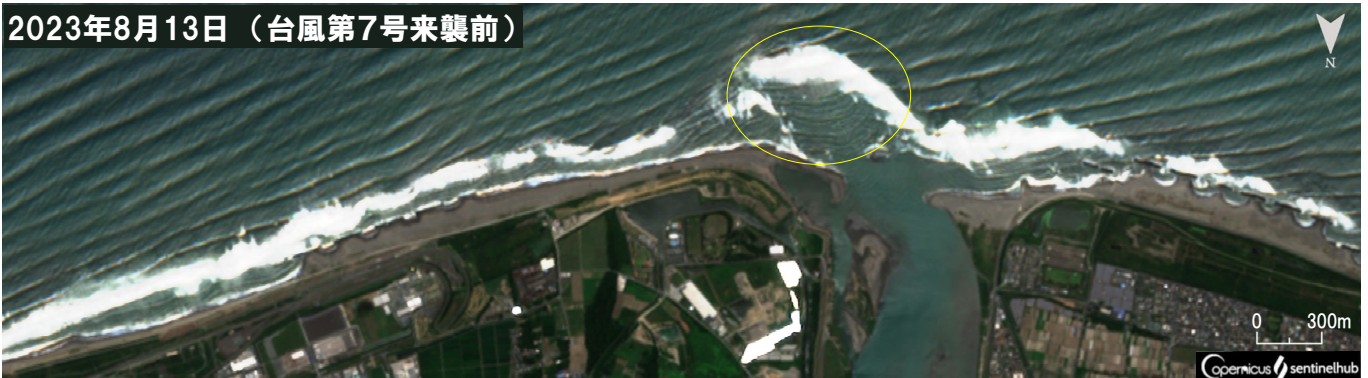
2023年8月13日（台風第7号来襲前）

・ 2023年台風第2号による砂州フラッシュ後の砂州の回復は見られない

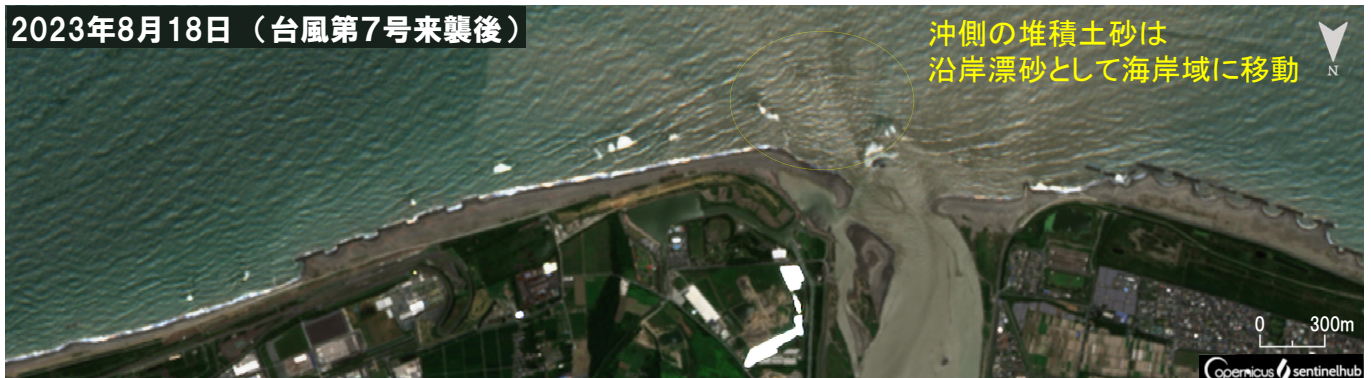
2023年8月18日（台風第7号来襲後）

・ 2023年台風第7号（8/14）による高波浪後も砂州の回復は見られない

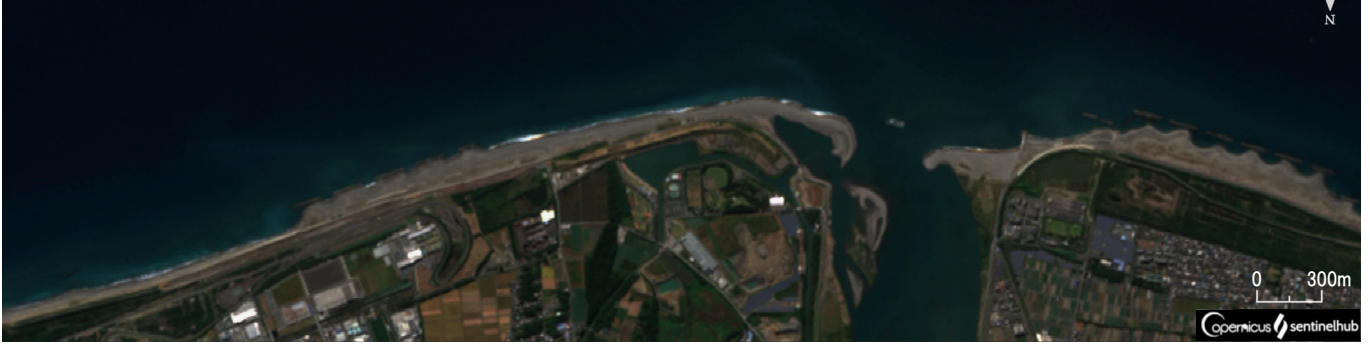
2023年11月3日（台風第7号来襲後）

・2023年台風第7号（8/14）による高波浪後も砂州の回復は見られない

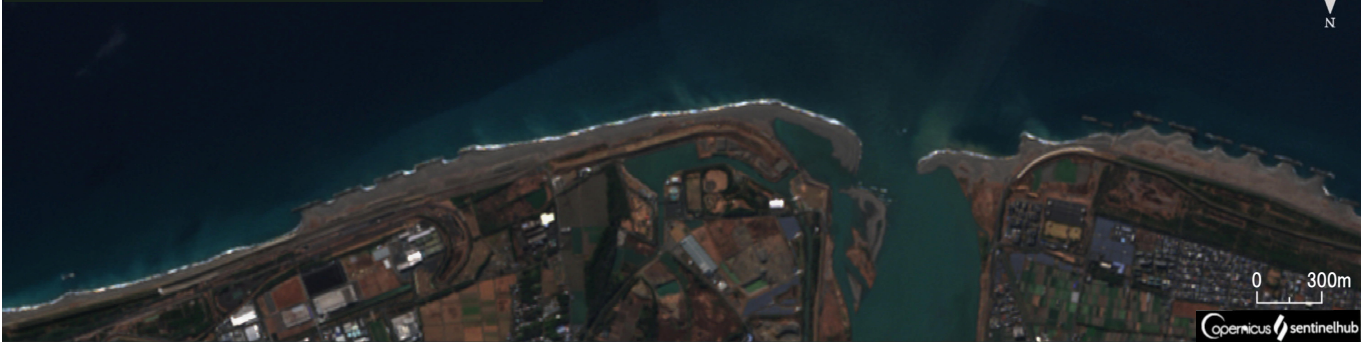
2023年12月31日（台風第7号来襲後）

・2023年台風第7号後の12月時に右岸側の砂州の回復傾向、突堤東側の汀線後退が見られる

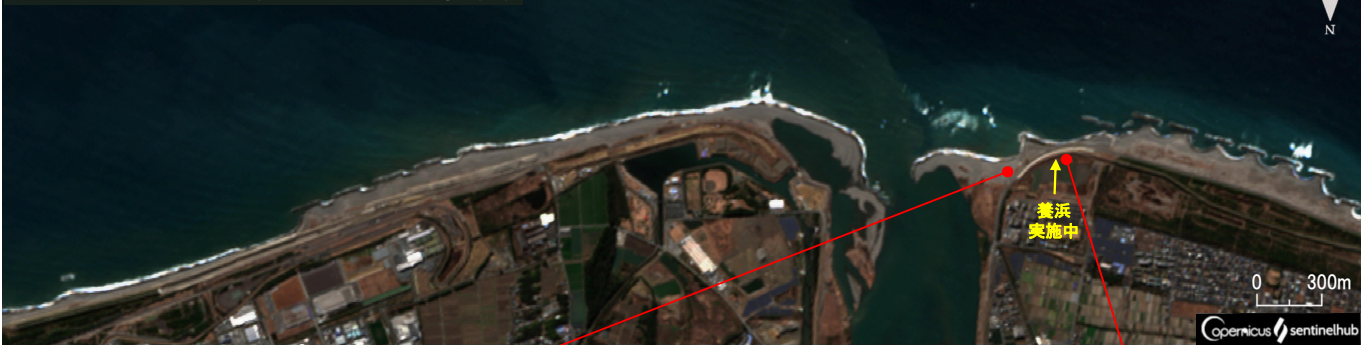
2024年2月16日（台風第7号来襲後）

・2023年台風第7号後の2月時に右岸側の砂州の回復傾向、突堤東側の汀線後退が見られる

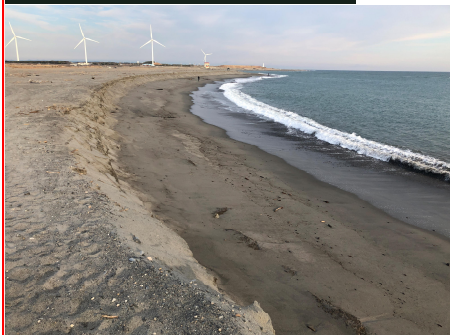
2024年1月30日撮影  
天竜川河口砂州右岸側の状況

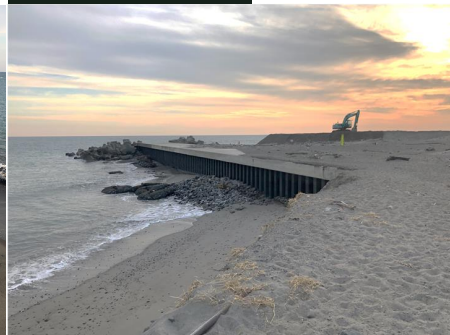
突堤東側側面の状況

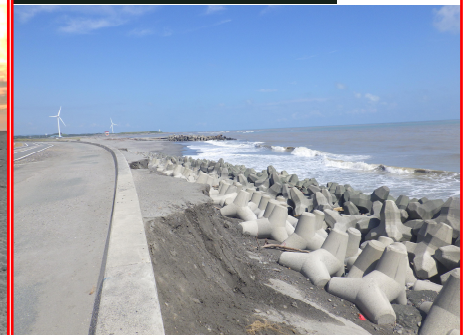
2023年8月17日撮影(R5養浜前)  
突堤西側砂浜些少部の状況

→砂浜些少部の汀線を前進させるためには漂砂制御効果を高める必要があると考えられ、突堤の延伸に向けた検討が必要である。

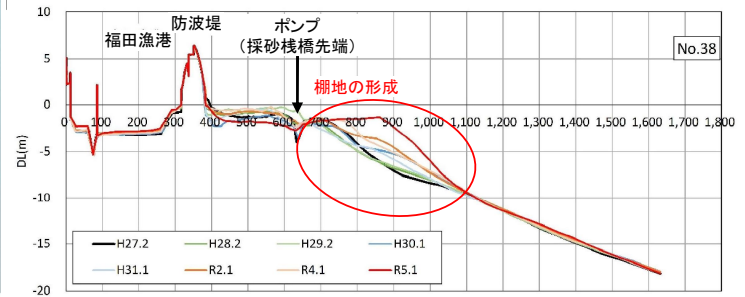
栈橋周辺の土砂堆積が進み、栈橋より沖側で碎波するようになった結果、流木等が滞留しやすくなり、ポンプ周辺への砂の供給が減少
