県内における電力の安定供給に向けた取組

令和 2年 2月 4日

東京電力パワーグリッド(株)
静岡総支社

1. 台風被害の概要

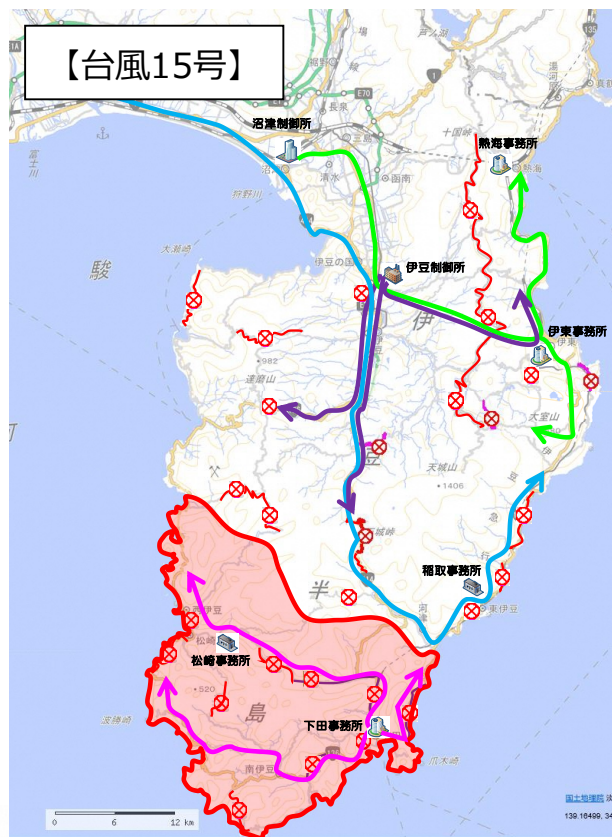
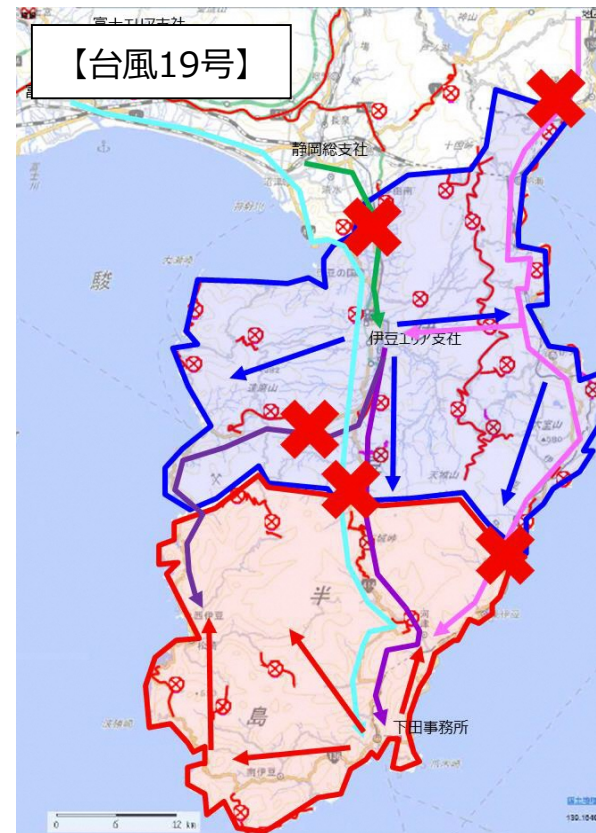
- 各所で道路通行止めが発生。道路寸断箇所があり河津町天城付近を境に南北のエリアを分断して復旧にあたった。

⇒**下田・南伊豆・松崎・西伊豆地域の『陸の孤島化』**

※一時、他所からの応援困難

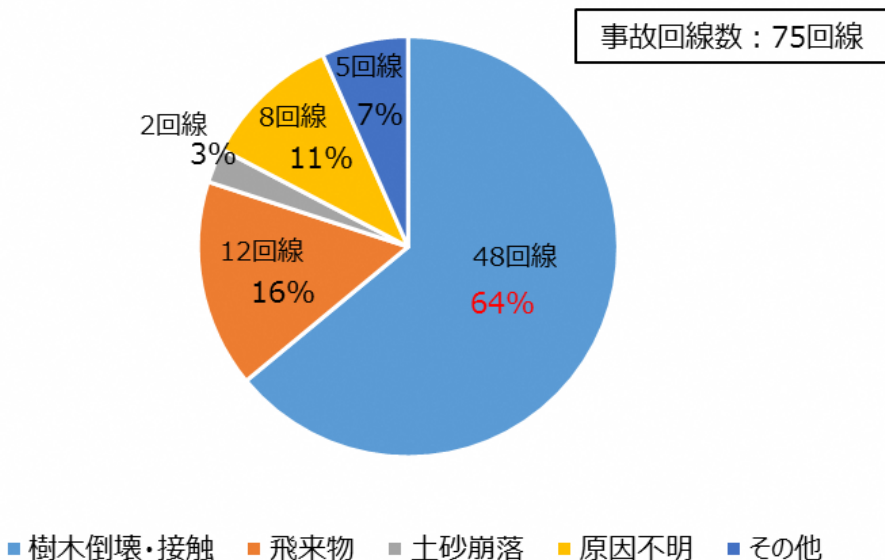
【台風15号】

- ・倒木による高圧線断線、電柱折損、倒壊
- ・電柱上部への倒木接触による支持金具・碍子損壊
- ・飛来物による高圧線断線
- ・土砂崩れによる電柱折損、倒壊

- 倒木（樹木接触）及び、飛来物(トタン等)接触による高圧線の断線や支持金具の損壊が事故原因の7～8割を占める。
- 倒木及び土砂崩れによる電柱被害は40基程度（台風15号分析値）

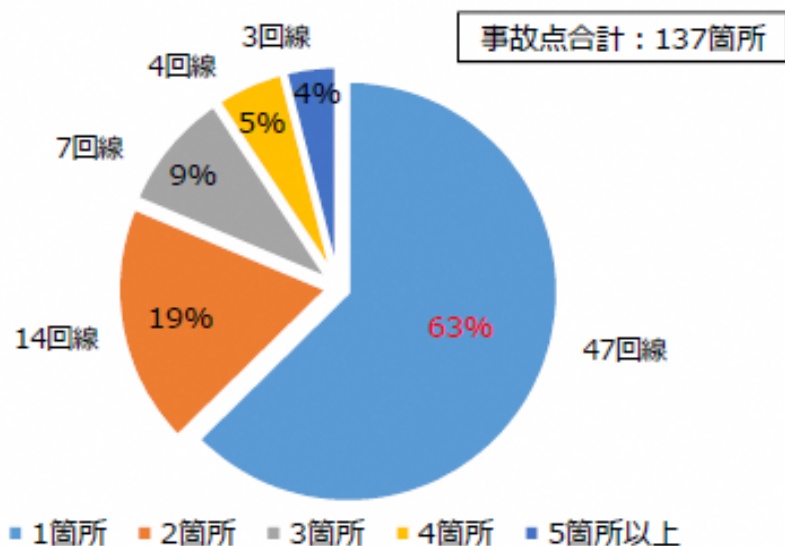
【台風15号】

- ・平均：137箇所／75回線 = 1.82箇所
- ・1事故、複数事象：28回線／75回線 = **37%**

- 事故点が複数存在する場合、事故復旧に時間を要する。これらの原因は、全て倒木(樹木)起因によるものであり、停電の長期化を抑制するためには、予防伐採等の措置が必須。

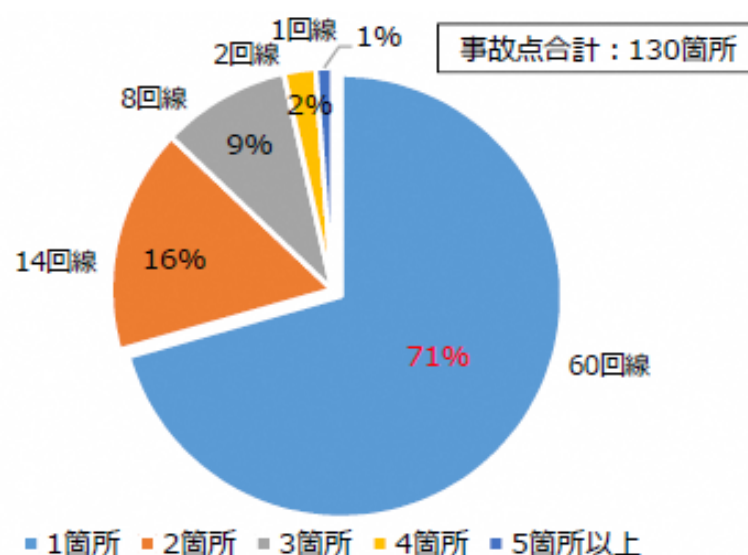
【台風19号】

- ・平均：130箇所／85回線 = 1.53箇所
- ・1事故、複数事象：25回線／85回線 = **29%**

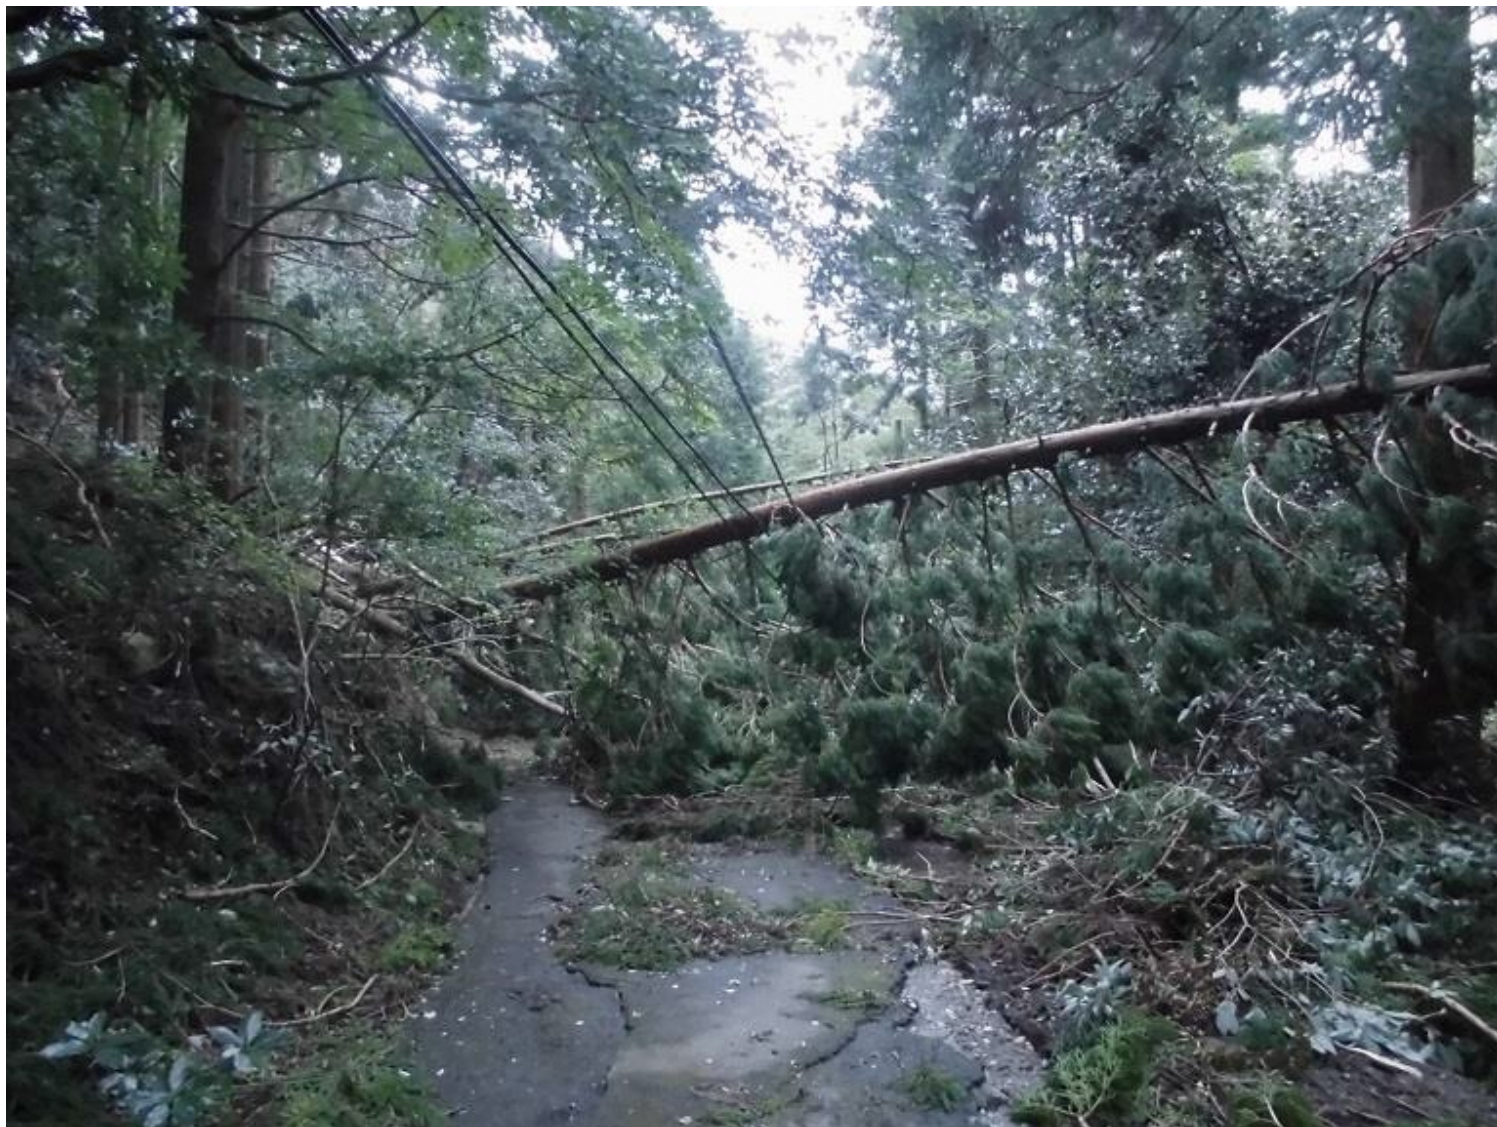
◆倒木による道路封鎖

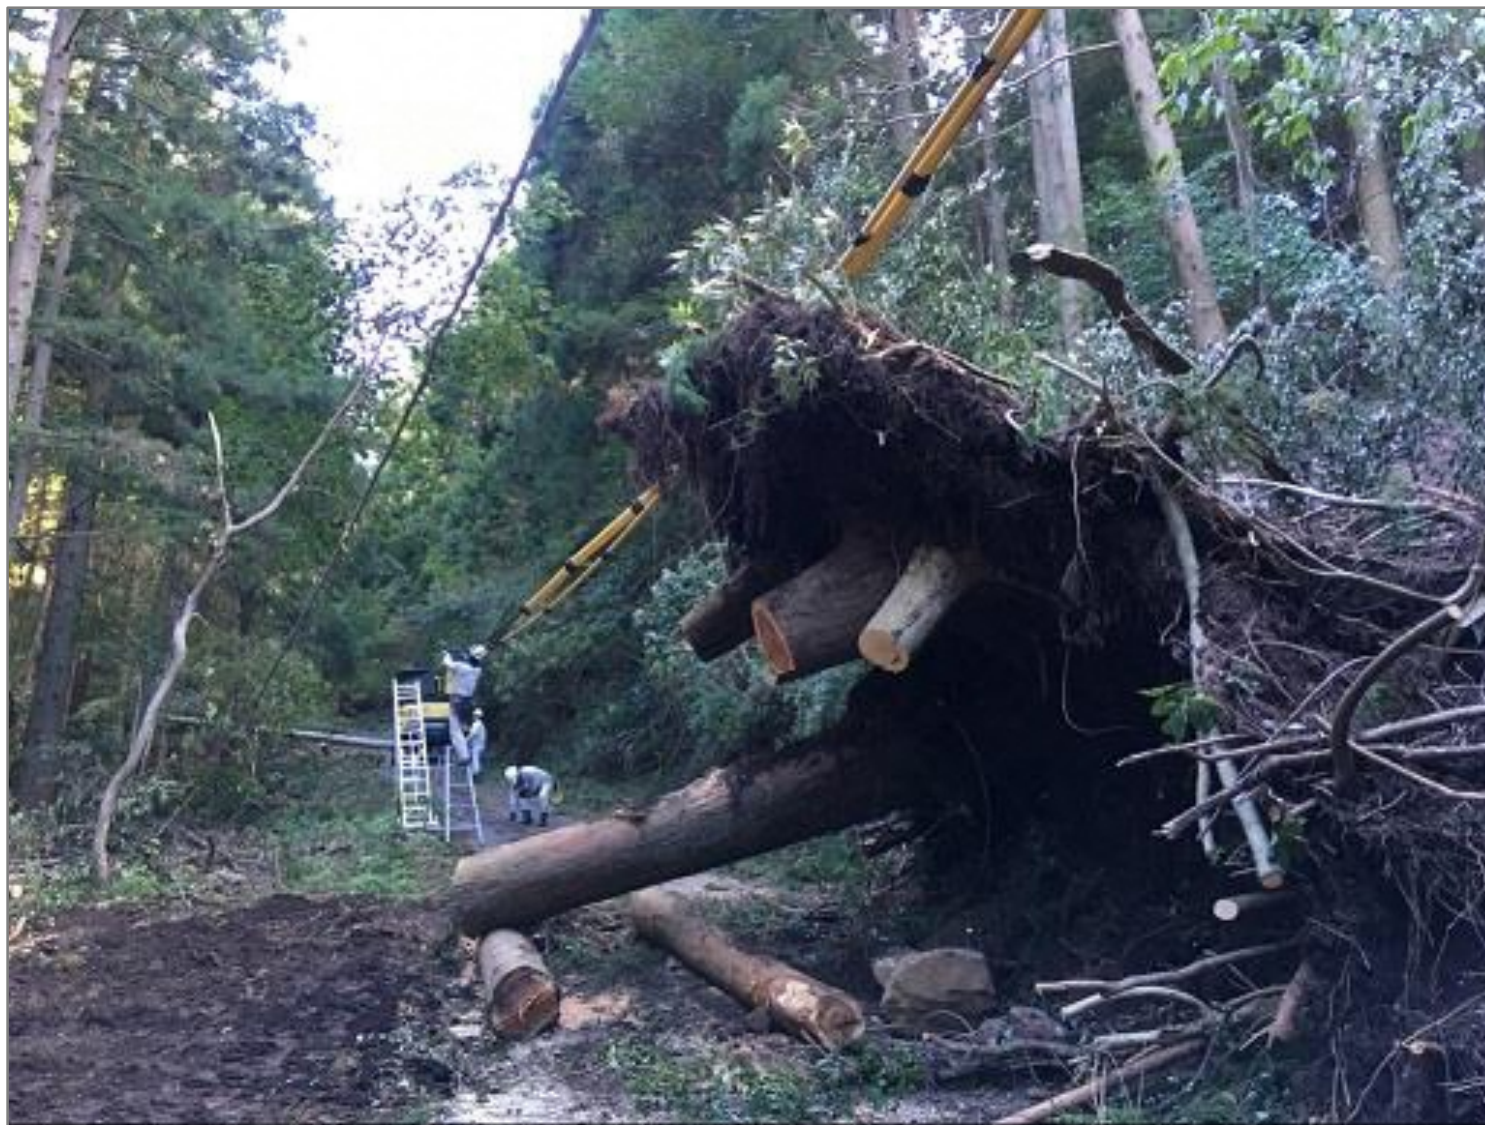
◆土砂崩れに伴う倒木による道路封鎖

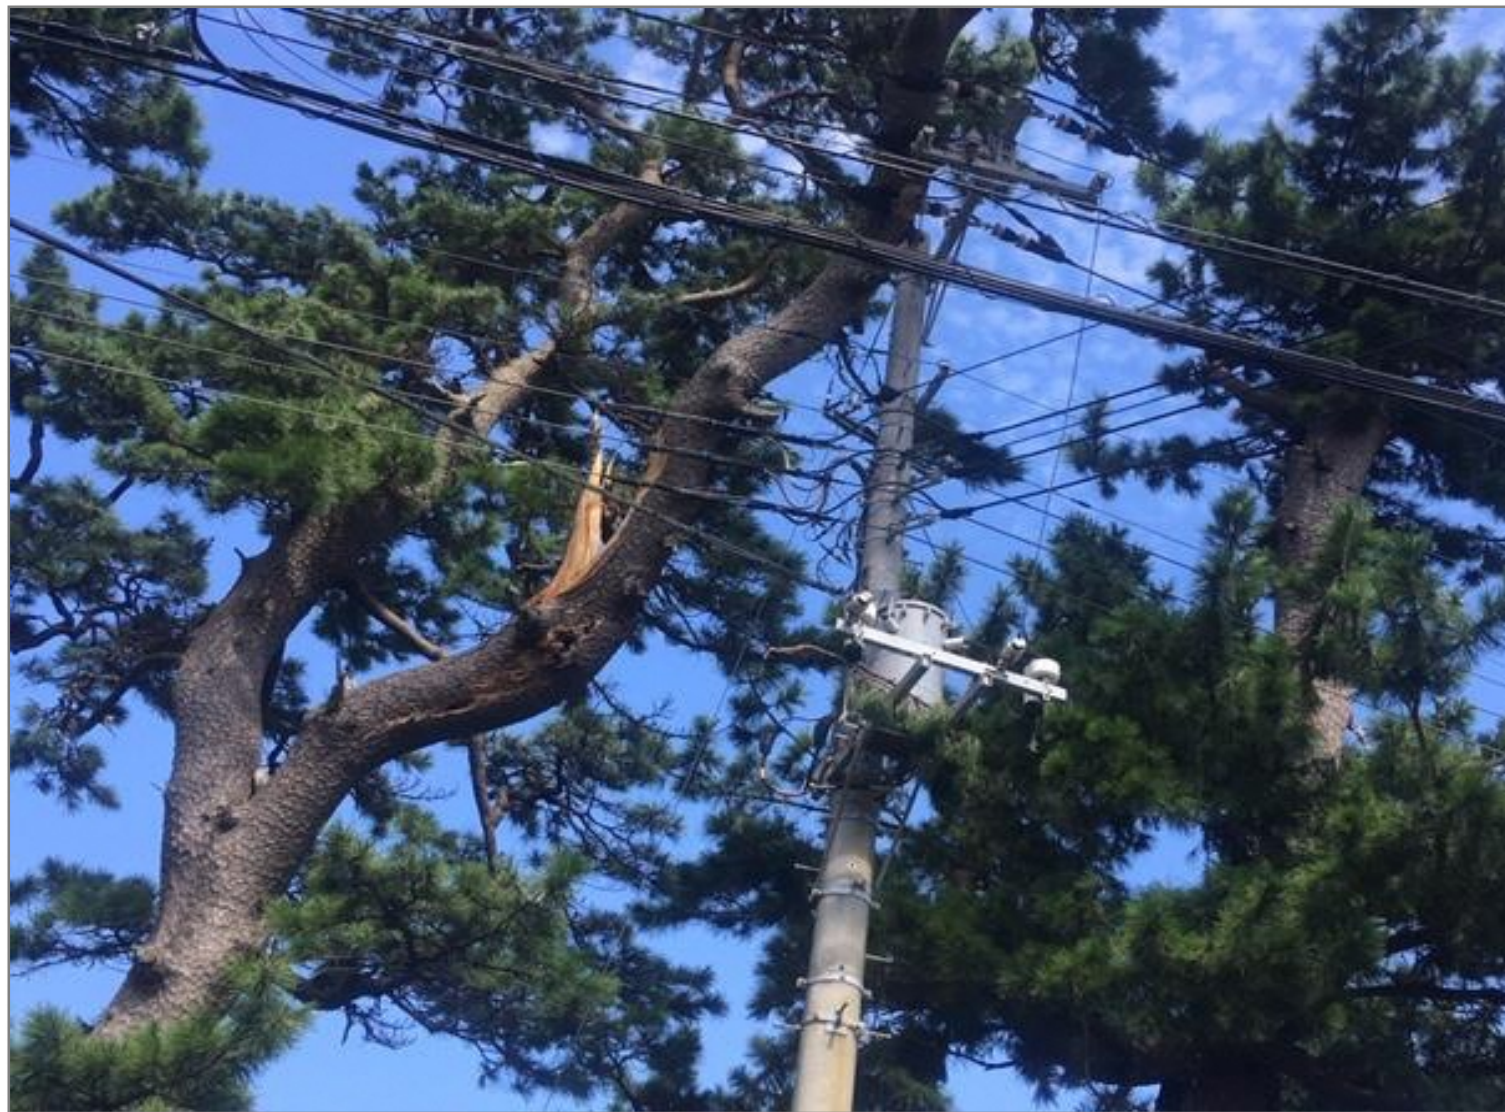
◆倒木が電線に引っかかり影響

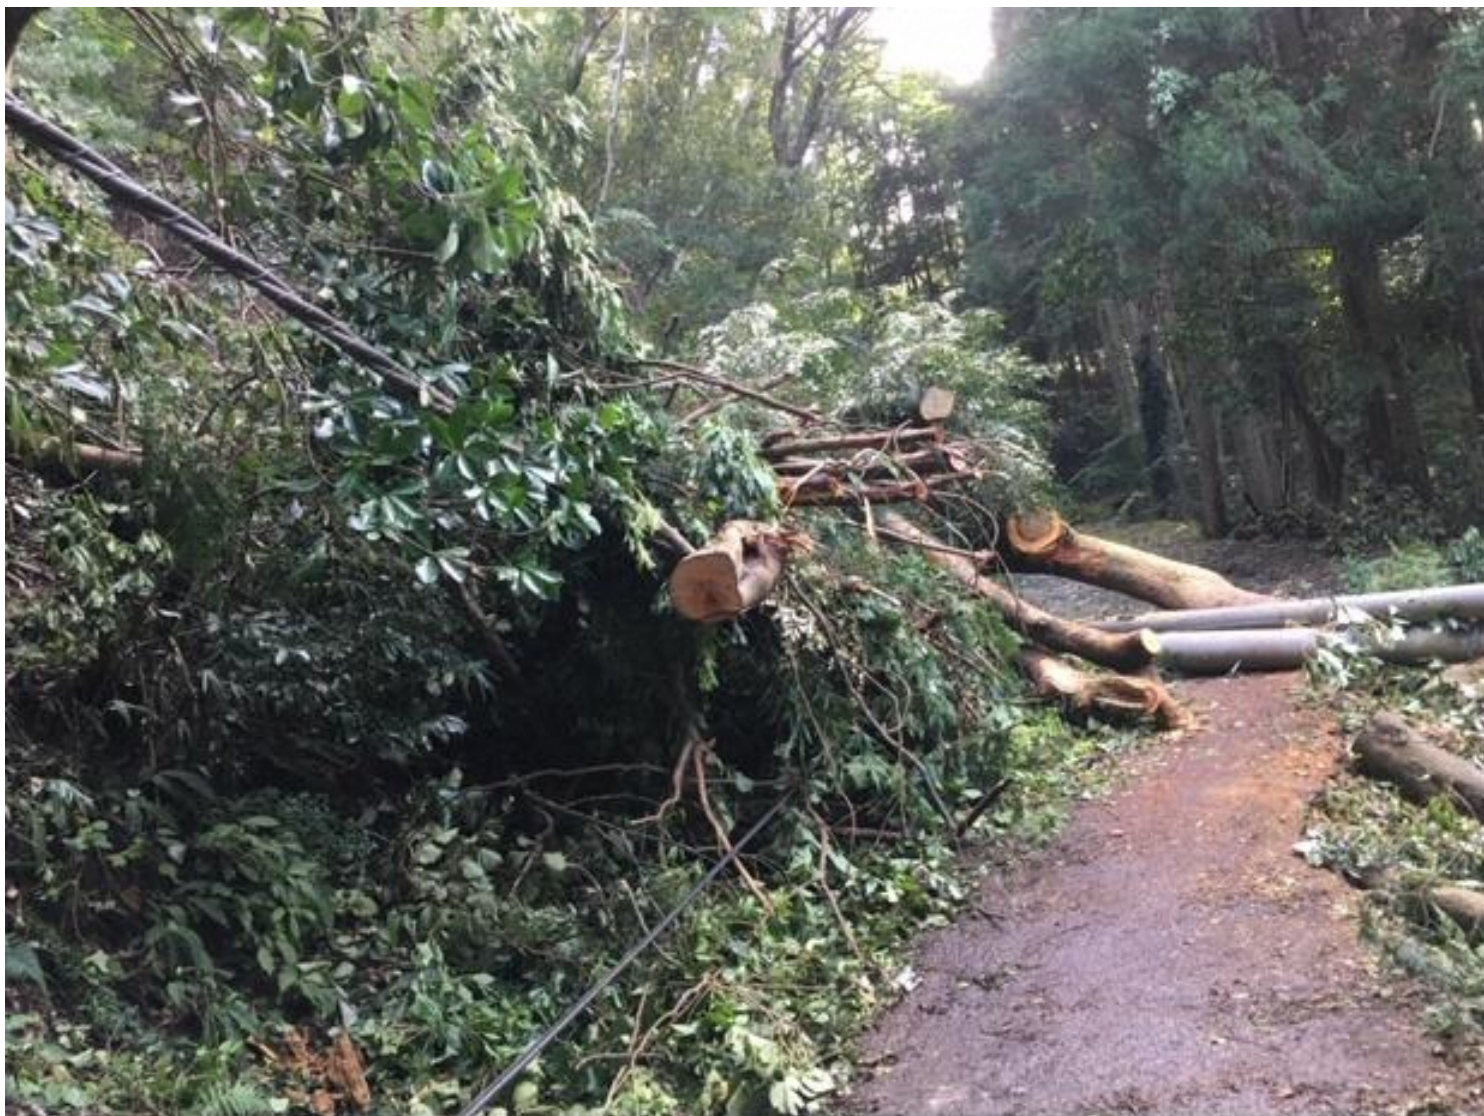
◆倒木による電柱倒壊

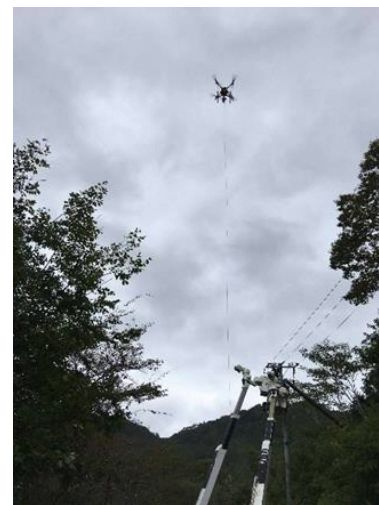
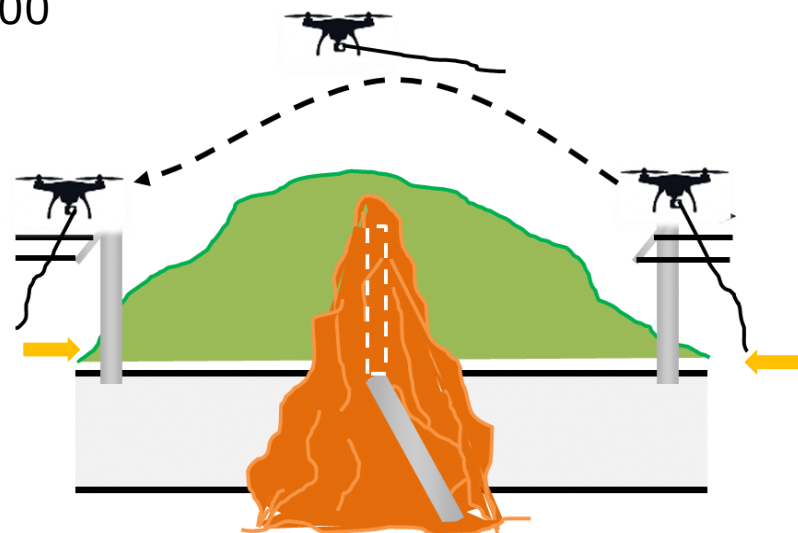
- 配電柱が土砂崩壊により流出
- 道路復旧に長期の時間がかかるため立ち入りが困難。
(高圧線の延線ルートが通行不可)
- 両端の電柱は双方から車両乗り入れ可。

土砂崩壊による電柱流出 (イメージ)

作業内容：電柱間 約80m テグスを張る。

テグス到着後、配電工事会社にて

延線ロープへ繋ぎ込み、高圧線延線

※両端の電柱について、緊急的に自治体にて土砂除去を実施し、速やかな復旧が可能となった。

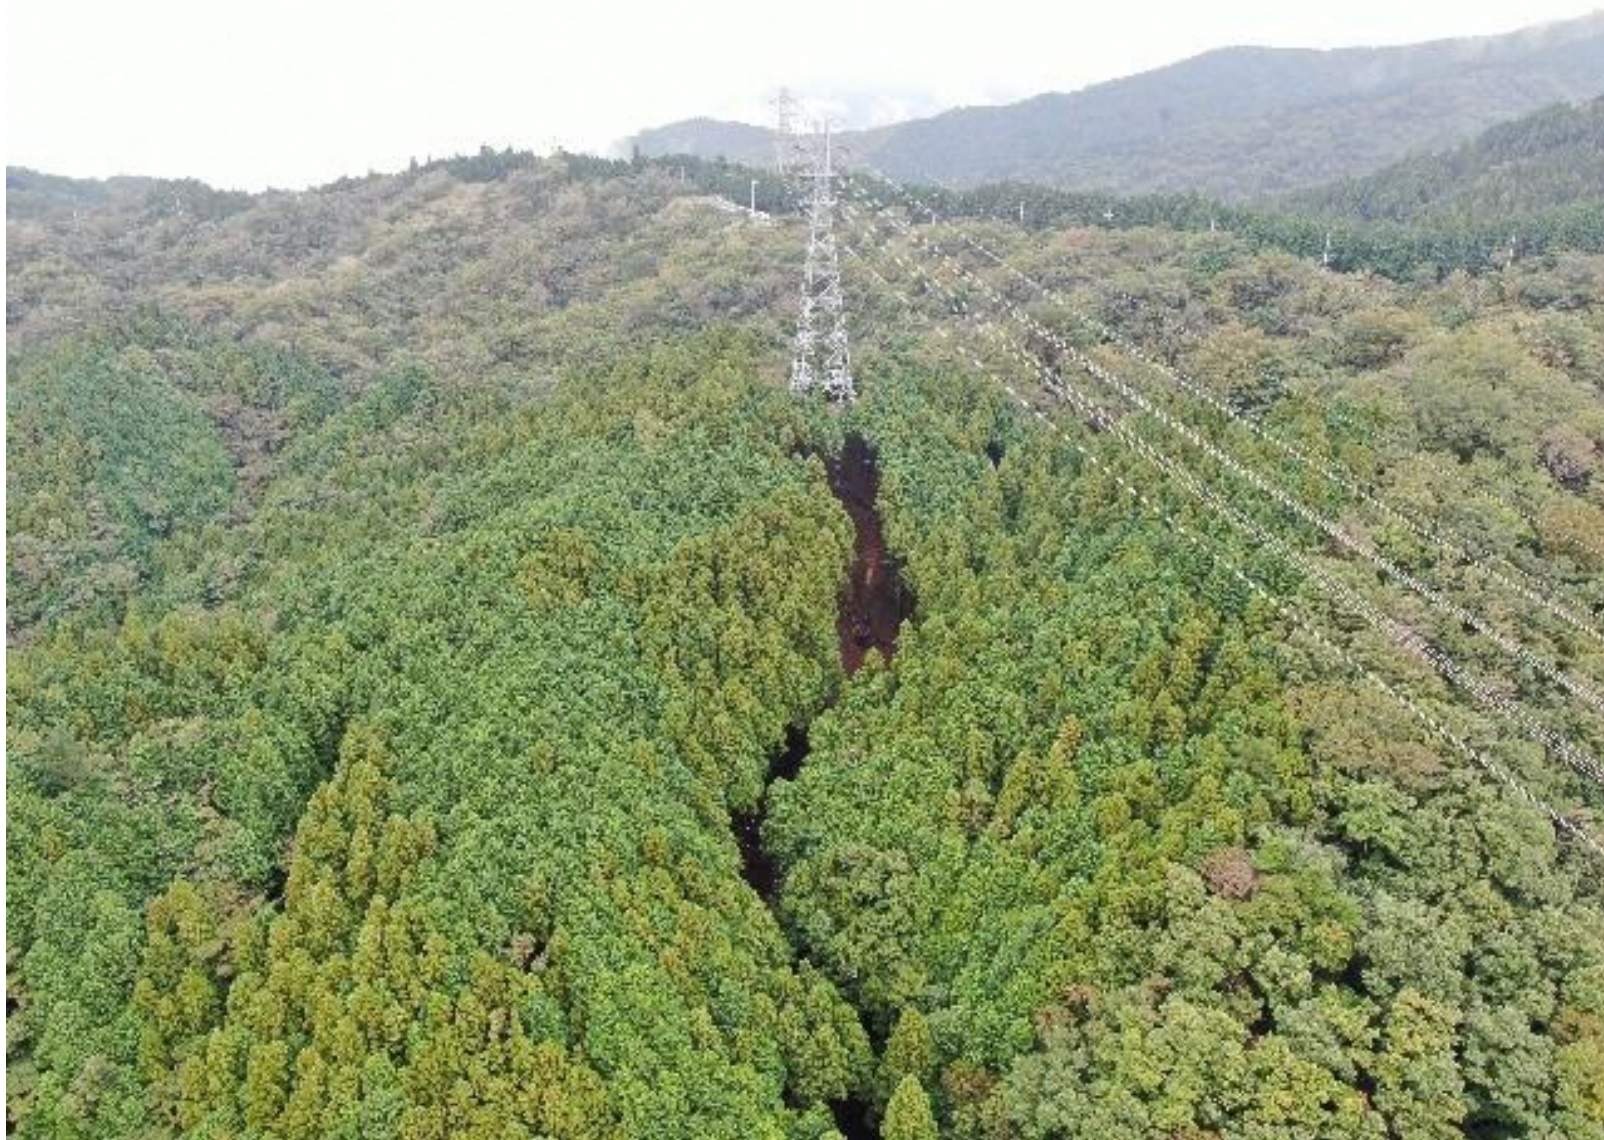
◆大雨による送電鉄塔付近の土砂崩壊

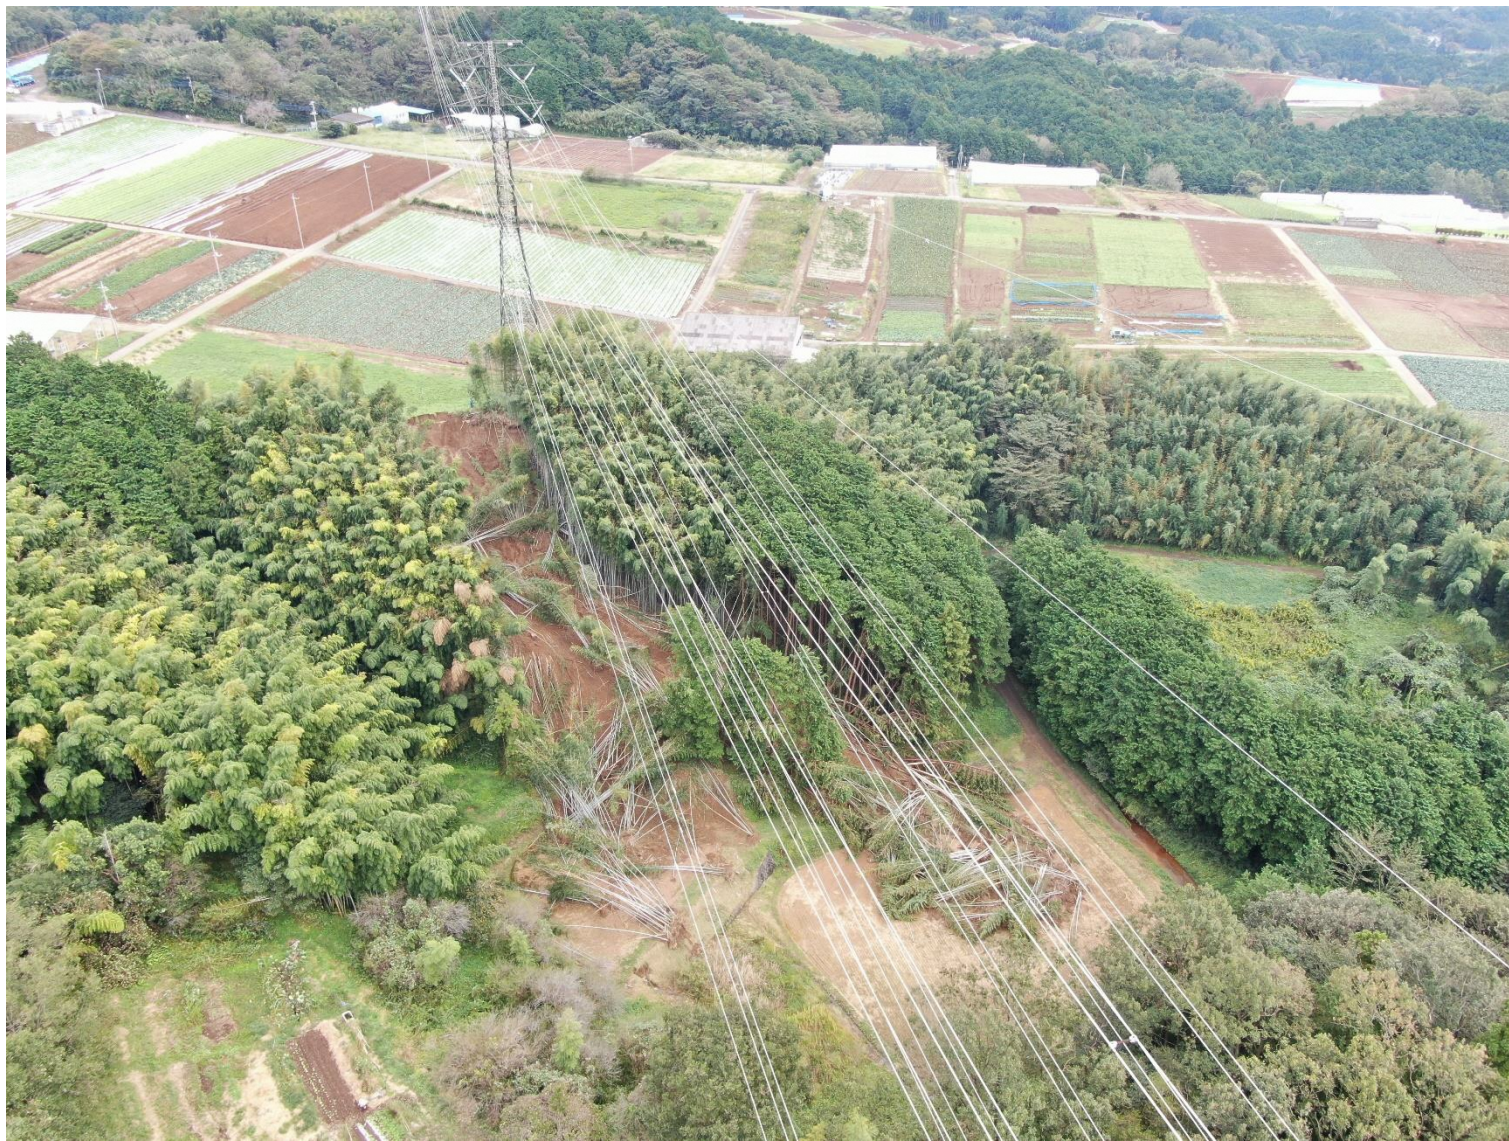
◆大雨による送電鉄塔付近の土砂崩壊
