## 平成27年9月7～8日の台風18号と前線による降雨量の整理について【速報】

平成27年9月7～8日にかけて、台風18号と活発な秋雨前線の影響で、馬込川流域を含む浜松市内で浸水被害（内水被害）や道路冠水が発生した。

馬込川水系では現在、河川整備基本方針を策定中であり、今回の異常気象の状況について、降雨量の整理及び過去の降雨との比較を行った。

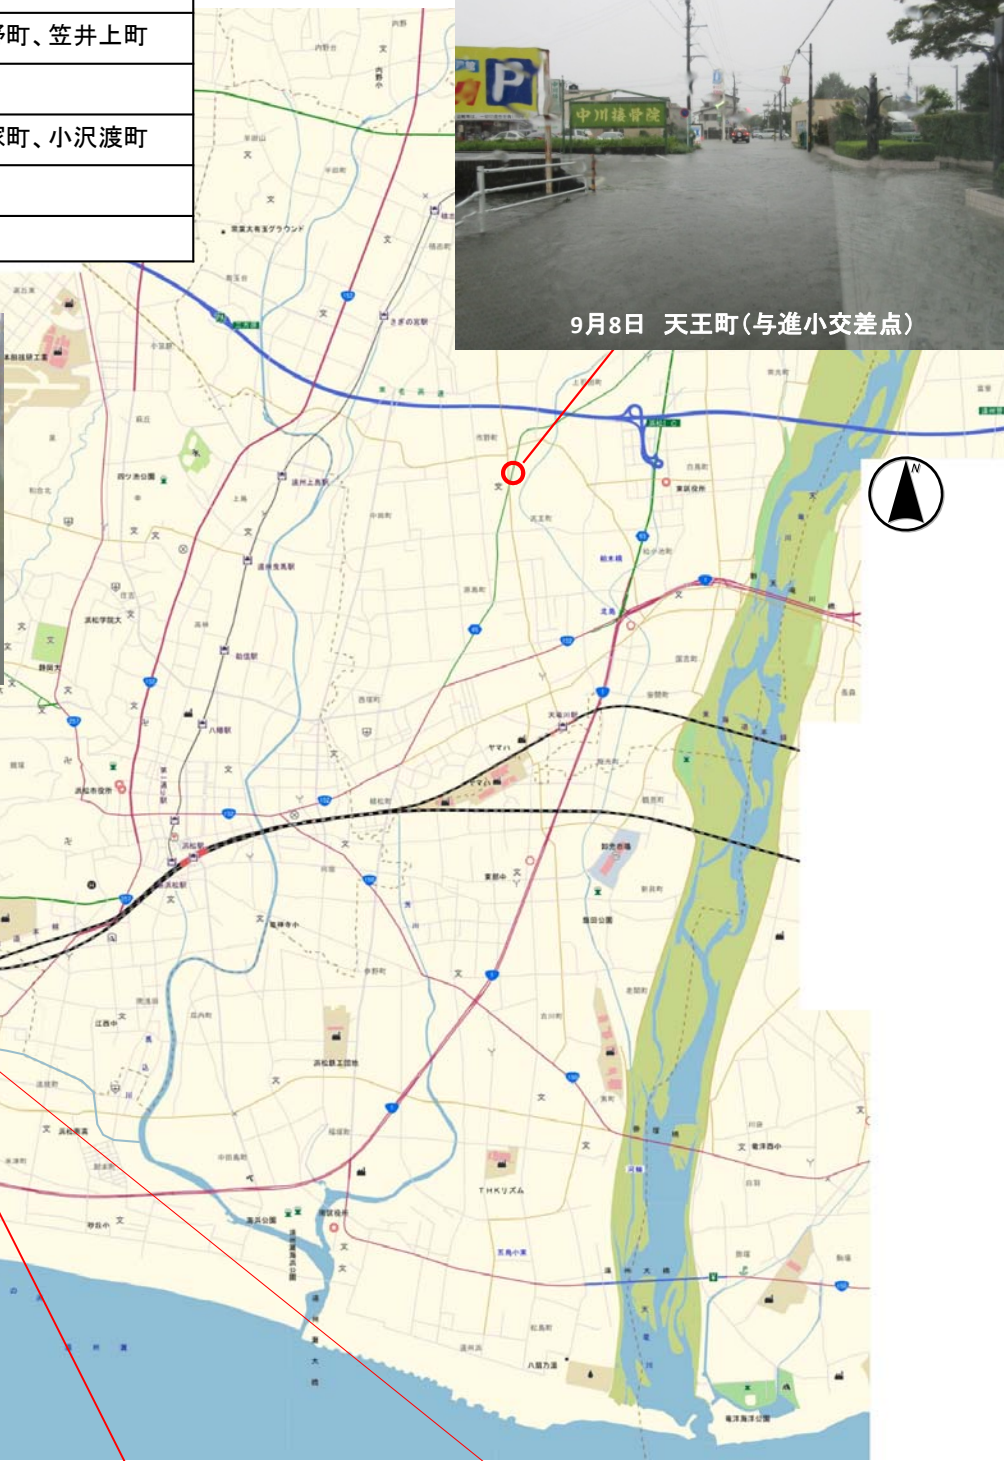
平成27年9月7~8日の台風18号と前線による降雨での浸水実績図（平成27年9月10日15時点）

床上 浸水	床下 浸水	地 域
東区	0	8	北島町、天王町、市野町、笠井上町
西区	0	3	篠原町、入野町
南区	20	60	新橋町、増楽町、高塚町、小沢渡町
北区	0	1	三方原町(平面図外)
計	20	72

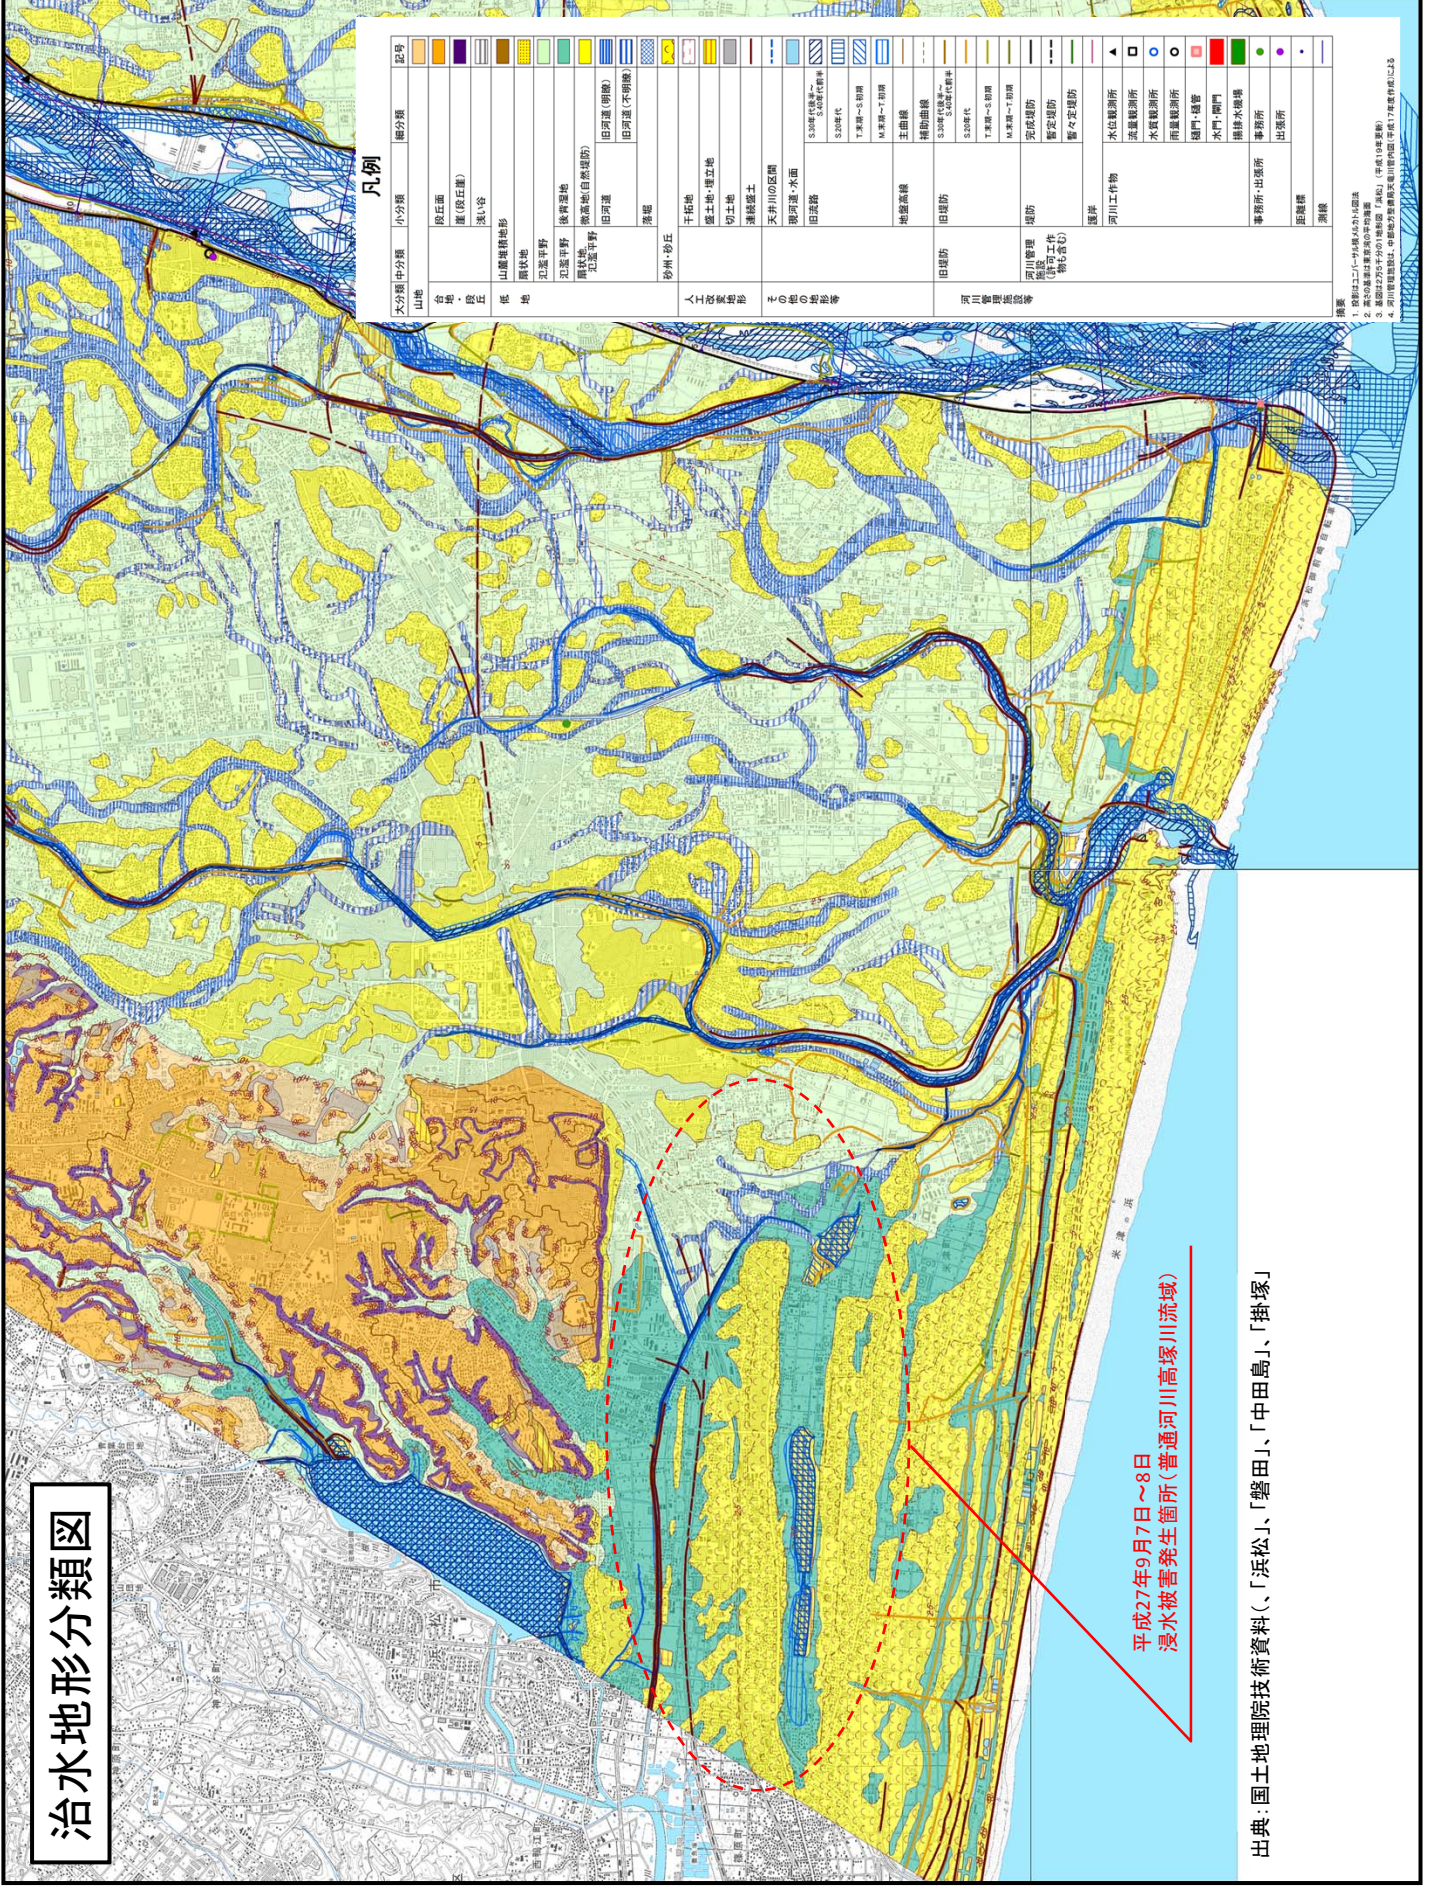
# 治水地形分類図

平成27年9月7日~8日  
浸水被害発生箇所(普通河川高塚川流域)
