第2章 現地概要

2.1 崩落地内の踏査結果

2.2 土石流流下域の踏査結果

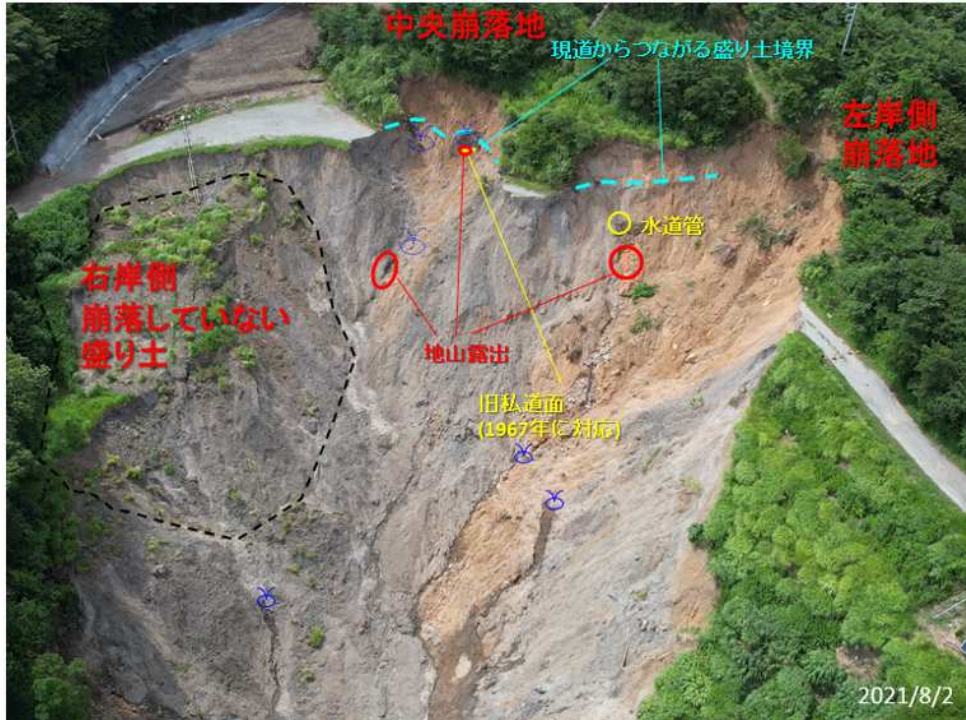
写真① 崩落地全景

- 崩落地は大きく分けて、中央、左岸側及び右岸側の3つに分けられる(写真①)。中央と左岸側では崩落面が急勾配で崩土はほとんど流出しているのに対し、右岸側上部は盛り土が斜面上に残っている。
- 崩落地内の地山は褐色の礫混り砂質シルト等からなる斜面堆積物(Dt)及び変質した溶岩からなる(写真⑤)。このうち、斜面堆積物(Dt)は左岸～中央崩落地の中腹部から下部にかけて広く分布し、変質した溶岩は崩落地滞筋の斜面堆積物の直下位に確認される(写真⑥)。

☒では8/2の撮影時点は湧水が見られなかったが、8/30踏査では湧水・浸みだしやパイピングホールが見られた。

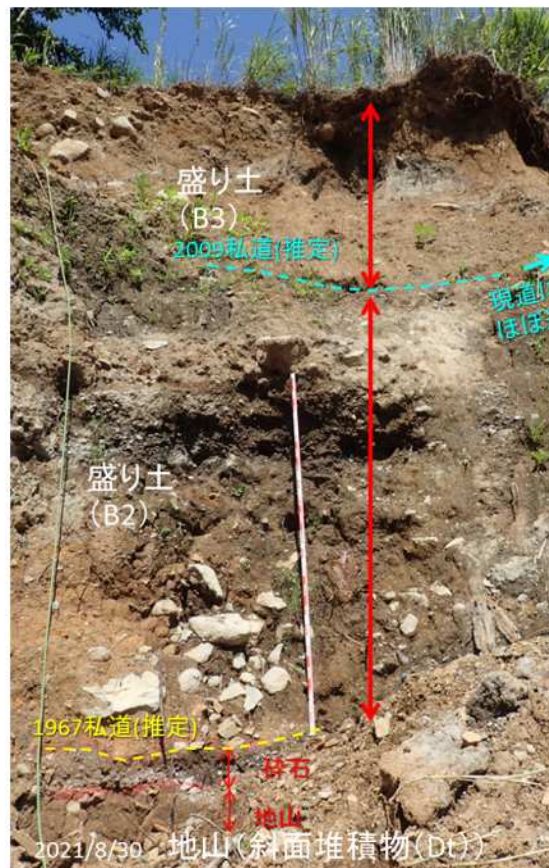
写真② 中央崩落地の露頭

- 中央崩落地の露頭(写真②)では、表層に盛り土が存在し、その基底には地山が露出している。上層の盛り土(B3)は茶色く、下層の盛り土(B2)は湿潤時には黒色だが乾燥時には白色となる。黒色の盛り土は均質ではなく、様々な大きさの礫や土塊を中に含み、一部には盛り土内部に湧水を示す湿りやパイピングホールが認められる(写真③)。地山の直上には1967年時点の私道の路盤と思われる碎石が認められる(写真②)。

褐色盛り土 (B3)
現道より後に盛り土されたと思われる。

黒色盛り土 (B2)
多様な土塊を複数混合しており、不均質な土層。盛り土内部から湧水あり。

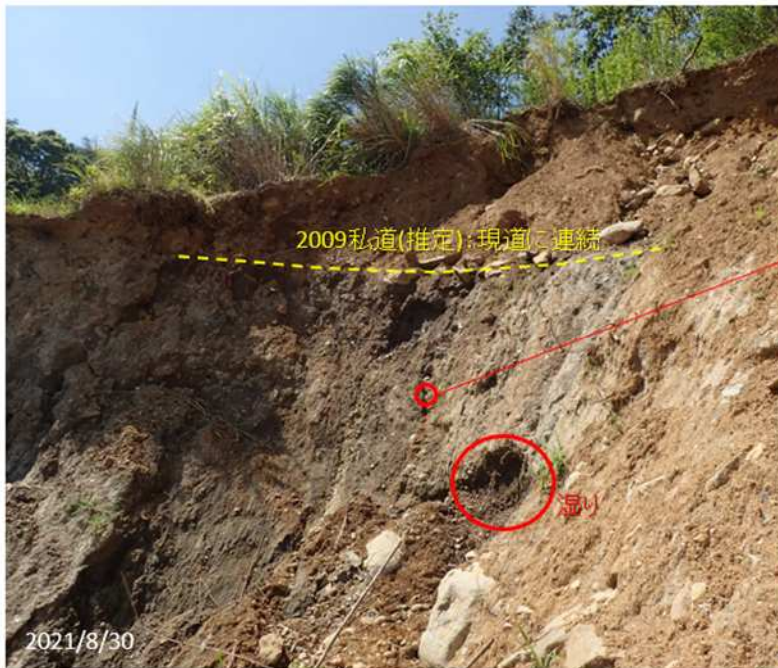
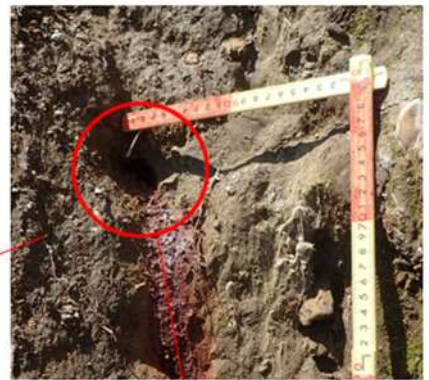
写真③ 黒色盛り土内の湿りやパイピングホール

パイピングホール

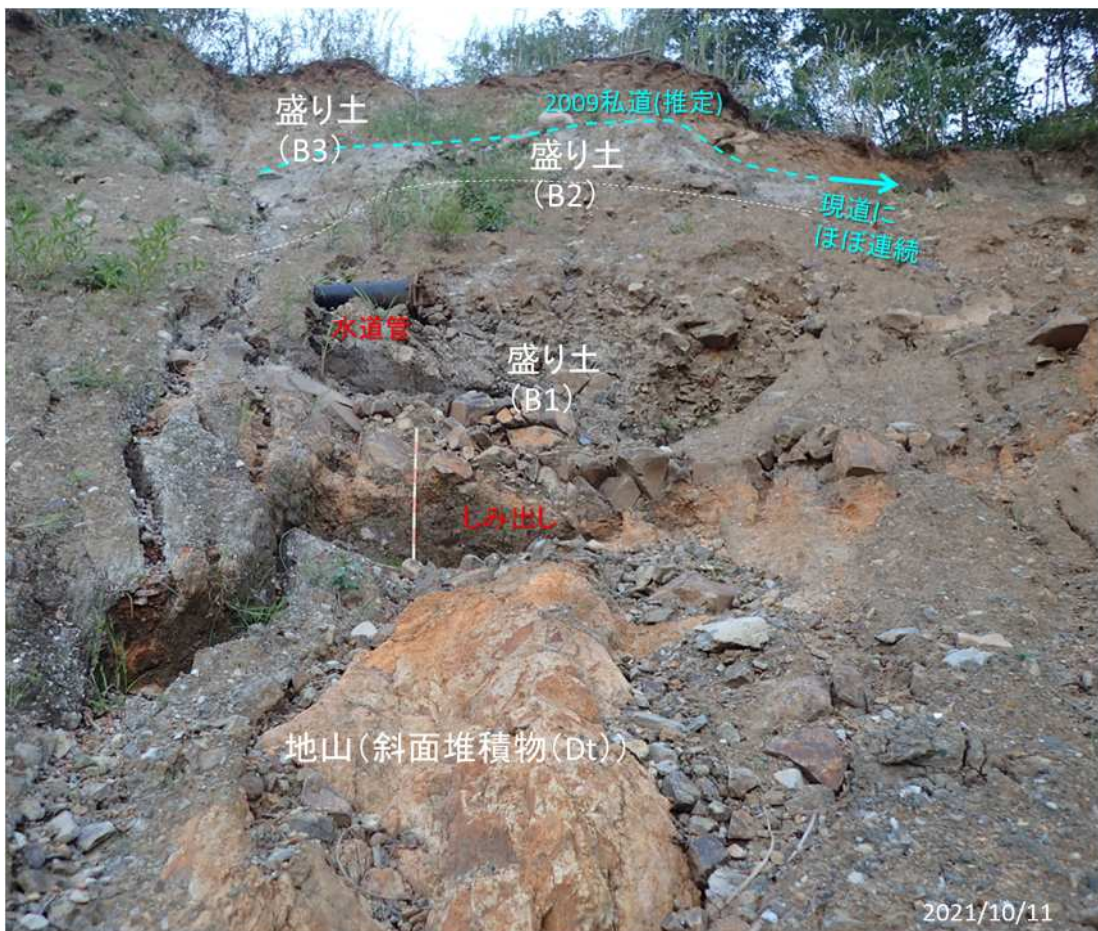
写真④ 左岸側崩落地の露頭

- 一方、盛り土は左岸側崩落地で見られるように色調や上下関係等から大きく3つに区分できる(写真④)。最も下位に分布する盛り土(B1)は左岸側崩落地の水道管付近より下位に窪地状に分布し、碎石を主体とする。その上位の盛り土(B2)は右岸側上部にも広く残存する黒色の谷埋め盛り土で、左岸側崩落地の東側にも一部残存する。最上位の盛り土(B3)は中央部崩落地の上方斜面にも分布する褐色盛り土で、B2の上位に確認される。

- 左岸側崩落地の露頭は、ほぼ全て地山である斜面堆積物(Dt)と判断される(図2-1(2))。ただし崩落面内に断続的に、2009年時点の私道(現在の私道とほぼ同じ位置)と推定される路盤の一部が残っている。またそれより下方に、破断した金属製の水道管が露出しており、これは中央崩落地の層順と比較すると1967年時点の私道に埋設されていたと推定される。水道管破断面の下方は最も下位の盛り土(B1)が露出している(写真④)。崩落発生直後に地元住民がツイッターに投稿した現地撮影動画では、水が激しく噴出する様子が見られたが、それはこの水道管からの噴出であると推定される。

※この水道管は七尾調圧槽（標高 410m）からつながるもので、水道施設の記録によると破断時刻は 10:53 である。（この付近の盛り土の崩落時刻が 10:53 であることが推定される。）

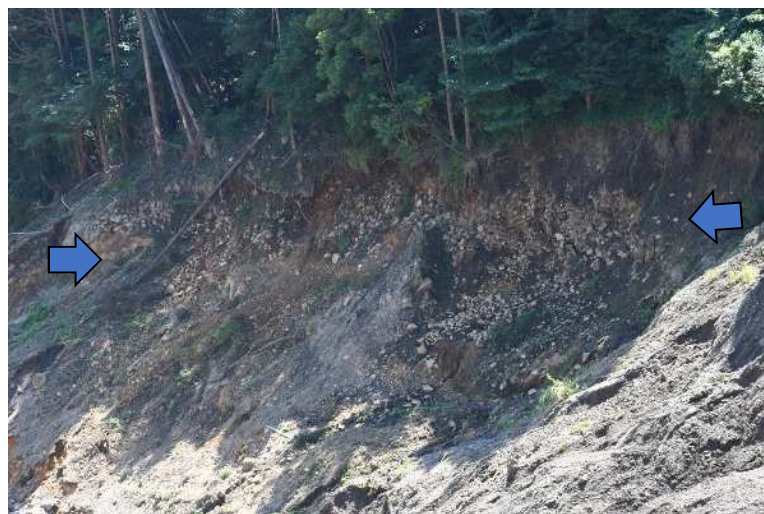
写真⑦ 逢初川右岸斜面（崩落地南壁）にみられる斜面堆積物 2

基質は褐色砂～シルトであり、安山岩溶岩の角礫を多量に含む

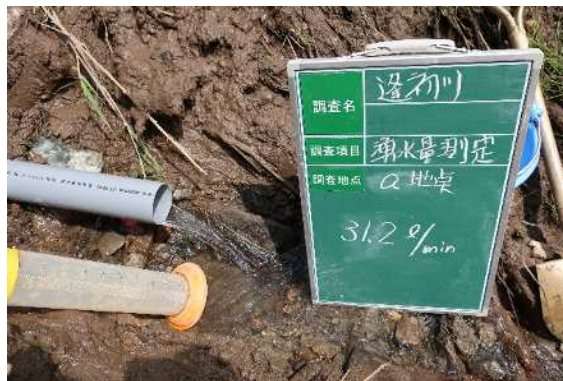
写真⑩ 盛り土直下の溪流堆積物からの大量湧水

- 湧水の多くは、盛り土や崩土と地山の境界から発生しているが(写真⑪⑫)、一部は盛り土内からも確認される(写真⑩)。湧水箇所は逢初川の左岸側もしくは本川沿いに多くみられ、元々の本川の滞筋と想定される箇所では、円礫を主体とする溪流堆積物層(Rd)から大量の湧水(30L/分程度;2022年7月21日)を確認した(写真⑩)。

湧水部は円礫を主体とする溪流堆積物からなる。2022年7月21日の湧水量は、30L/分程度。（湧水No.1 観測箇所P5-3、図 5-3）

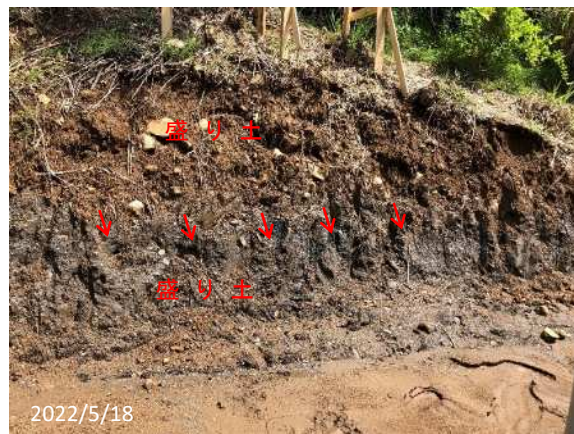
写真⑪ 盛り土内からの湧水

黒色盛り土(B2)と褐色盛り土(B3)の境界付近から湧水している

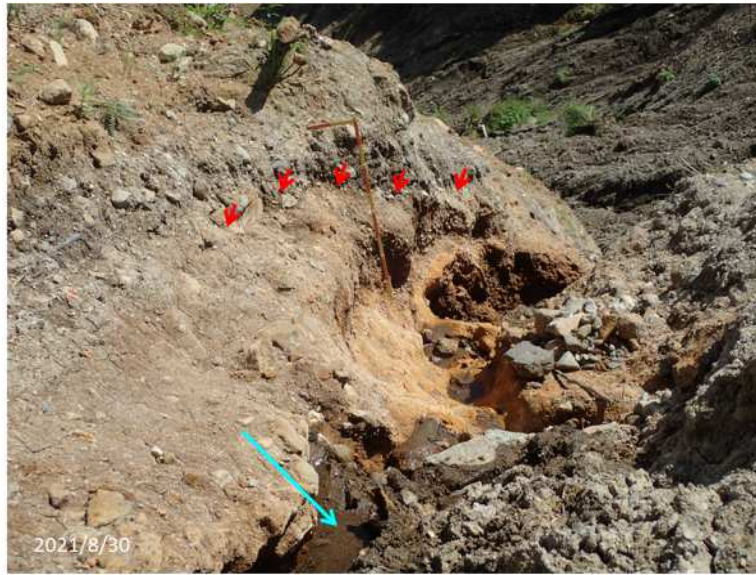
写真⑫ 地山上の湧水と侵食状況

赤矢印より上は盛り土、
下は地山である。

地山は亜角礫を含む斜
面堆積物(Dt)からなる。

地山と崩土の境界で湧
水が発生し、地山の上
を流れながら(青矢印)、
地山を侵食している。

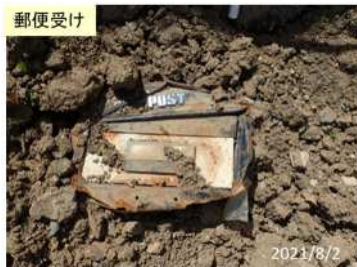
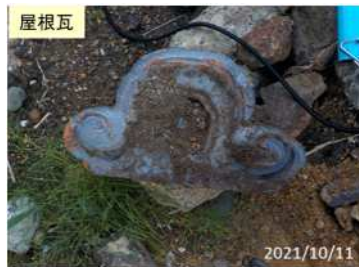
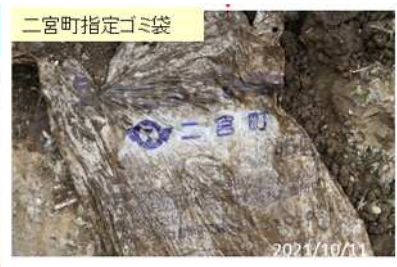
写真⑬～⑮ 盛り土内にみられる廃棄物

- ・ 崩土内には瓦礫のほか、家庭ゴミ用のゴミ袋（静岡県外の自治体指定のもの）も確認される（写真⑬～⑮）。
- ・ 盛り土内には電柱や立木が立ったまま埋められているところも見られる（写真⑯⑰）。通常は除根の必要があるが、幹を切っただけで根が残った状態で埋められている。
- ・ 盛り土末端付近の溪床洗掘地点に、φ20cm の有孔管が確認された（写真⑱）。この有孔管の上流部への接続は確認できなかった。崩落前には、盛り土底面に排水施設として敷設されていたと思われる。現在はパイプからの出水はないが、発災前に排水が機能していたかは不明である。
- ・ 第 3 章で整理する流域界周辺の土地の改変により、崩落地の上流側において、鳴沢川流域と逢初川流域の流域界が変化した可能性がある。現地踏査時においては、鳴沢川流域から逢初川流域に表流水が大量に流入した明瞭な形跡は、見られなかった（写真⑲～⑳）。

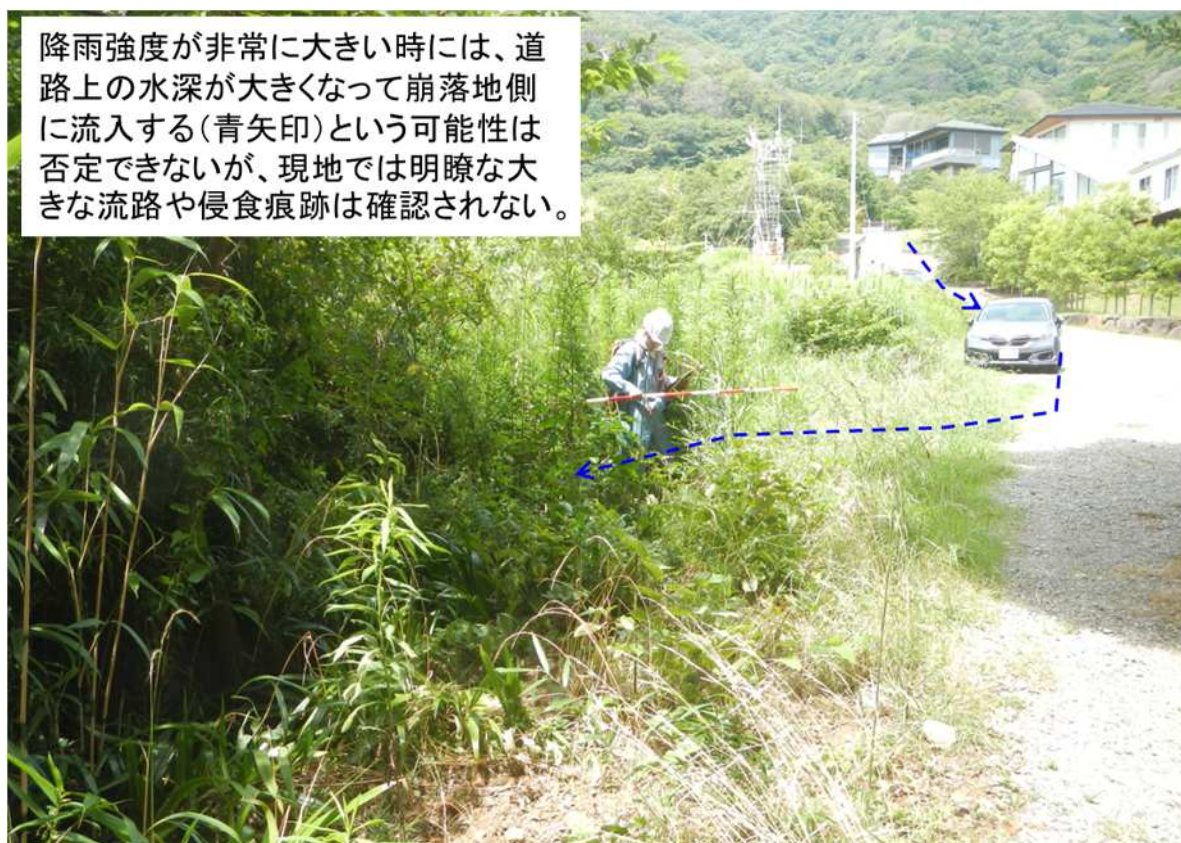
写真⑪ 崩落地左岸側尾根上の道路

降雨強度が非常に大きい時には、道路上の水深が大きくなって崩落地側に流入する(青矢印)という可能性は否定できないが、現地では明瞭な大きな流路や侵食痕跡は確認されない。

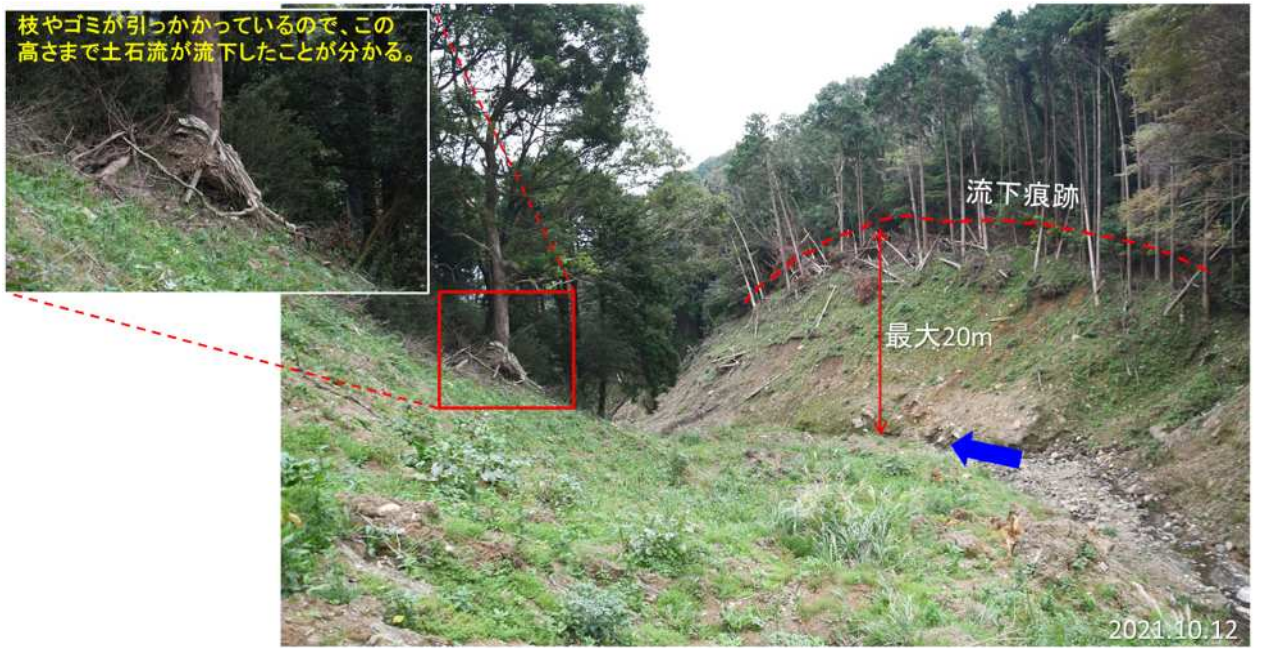
写真① 崩落地直下の流下痕跡

- ・ 流下痕跡は左岸側と右岸側で高さが異なる。局所的に河床から 20m 程度に及ぶ（写真①）。高い流下痕跡の原因は、流下量に対する河道の断面積の狭さや、屈曲部での慣性力による乗り上げによって生じたと考えられる。
- ・ 砂防堰堤では中央部が盛り上がるように土砂堆積し、水通しがほとんど埋没している（写真②）。水通し上の堆積勾配は 42° と非常に大きい。
- ・ 砂防堰堤下流側に約 90m に渡って、右岸斜面の高い位置に流下痕跡が残っており、これは河道の屈曲による流向変化と慣性力によるものと考えられる。（写真③、写真④）。また、その末端には高い位置に土砂・流木堆積面があることから、一時的に河道内に土砂堆積し、その後の土石流または流水によって二次侵食された可能性がある。
- ・ 第 4 章 (4.2) に述べる流下実態から見て、10:55 に住宅街に達した土石流（第 2 波と推定される）は、土砂量・水分量が非常に大きかったように見えることから、仮に第 1 波により、一時的な河道内の土砂堆積やそれに伴う水の貯留が形成されていたとしても、第 2 波がそれらを次々に落とした可能性がある。よって、一時的な河道内の土砂堆積が形成されていたか否かについて、推定は困難である。

崩落地直下は河道が狭く、かつ屈曲している。流量に対して河道断面が狭いことと、屈曲部で慣性力が働くことにより、土石流が高い位置まで達したと思われる。

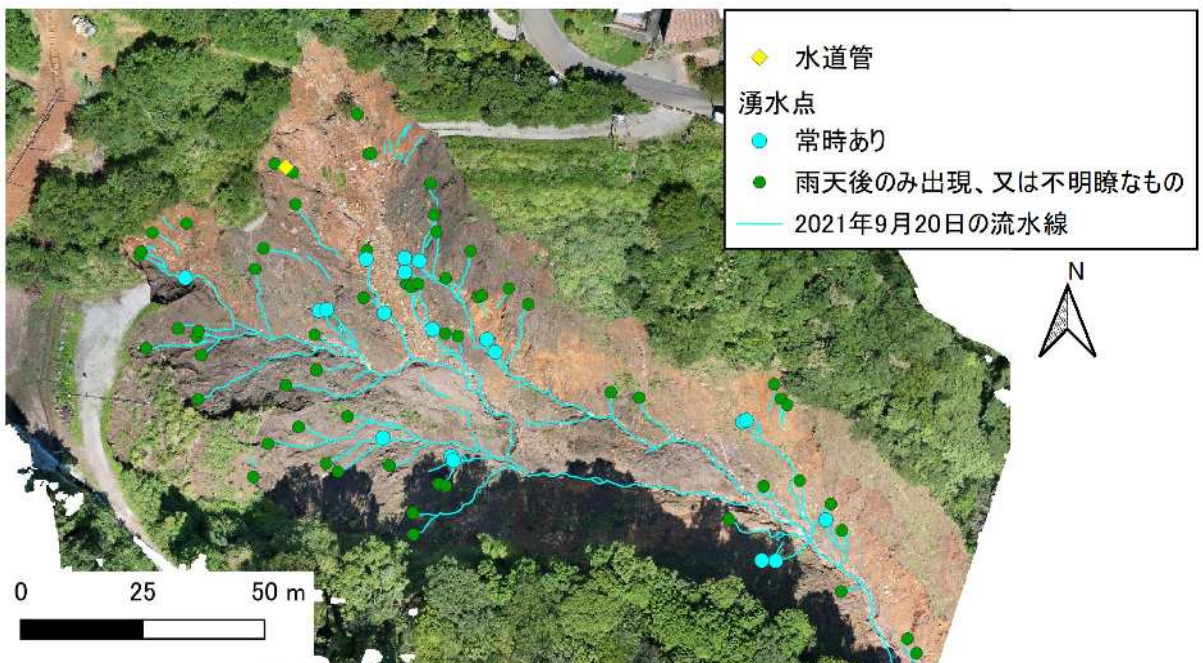
図 2-10 湧水地点分布図（背景：2021年9月10日オルソ画像）

作成した湧水地点分布図を図 2-10（背景：オルソ画像）、図 2-11（背景：崩落後地形）に示す。抽出した湧水点（82箇所）のうち、約70%にあたる57箇所が逢初川左岸側に分布する。湧水点と1967年地形（DSM 標高データから作成）を重ね合わせると（図 2-12）、左岸の谷地形部分に多くの湧水点が位置していることがわかる。このことは、北側の鳴沢川流域からの地下水が、相対的に標高の低い逢初川側に流入動・湧出している可能性を示唆している。これらの地形判読や熱画像の解析から、逢初川は他流域（特に鳴沢川流域）からの地下水流入が多い溪流であると推定できる。

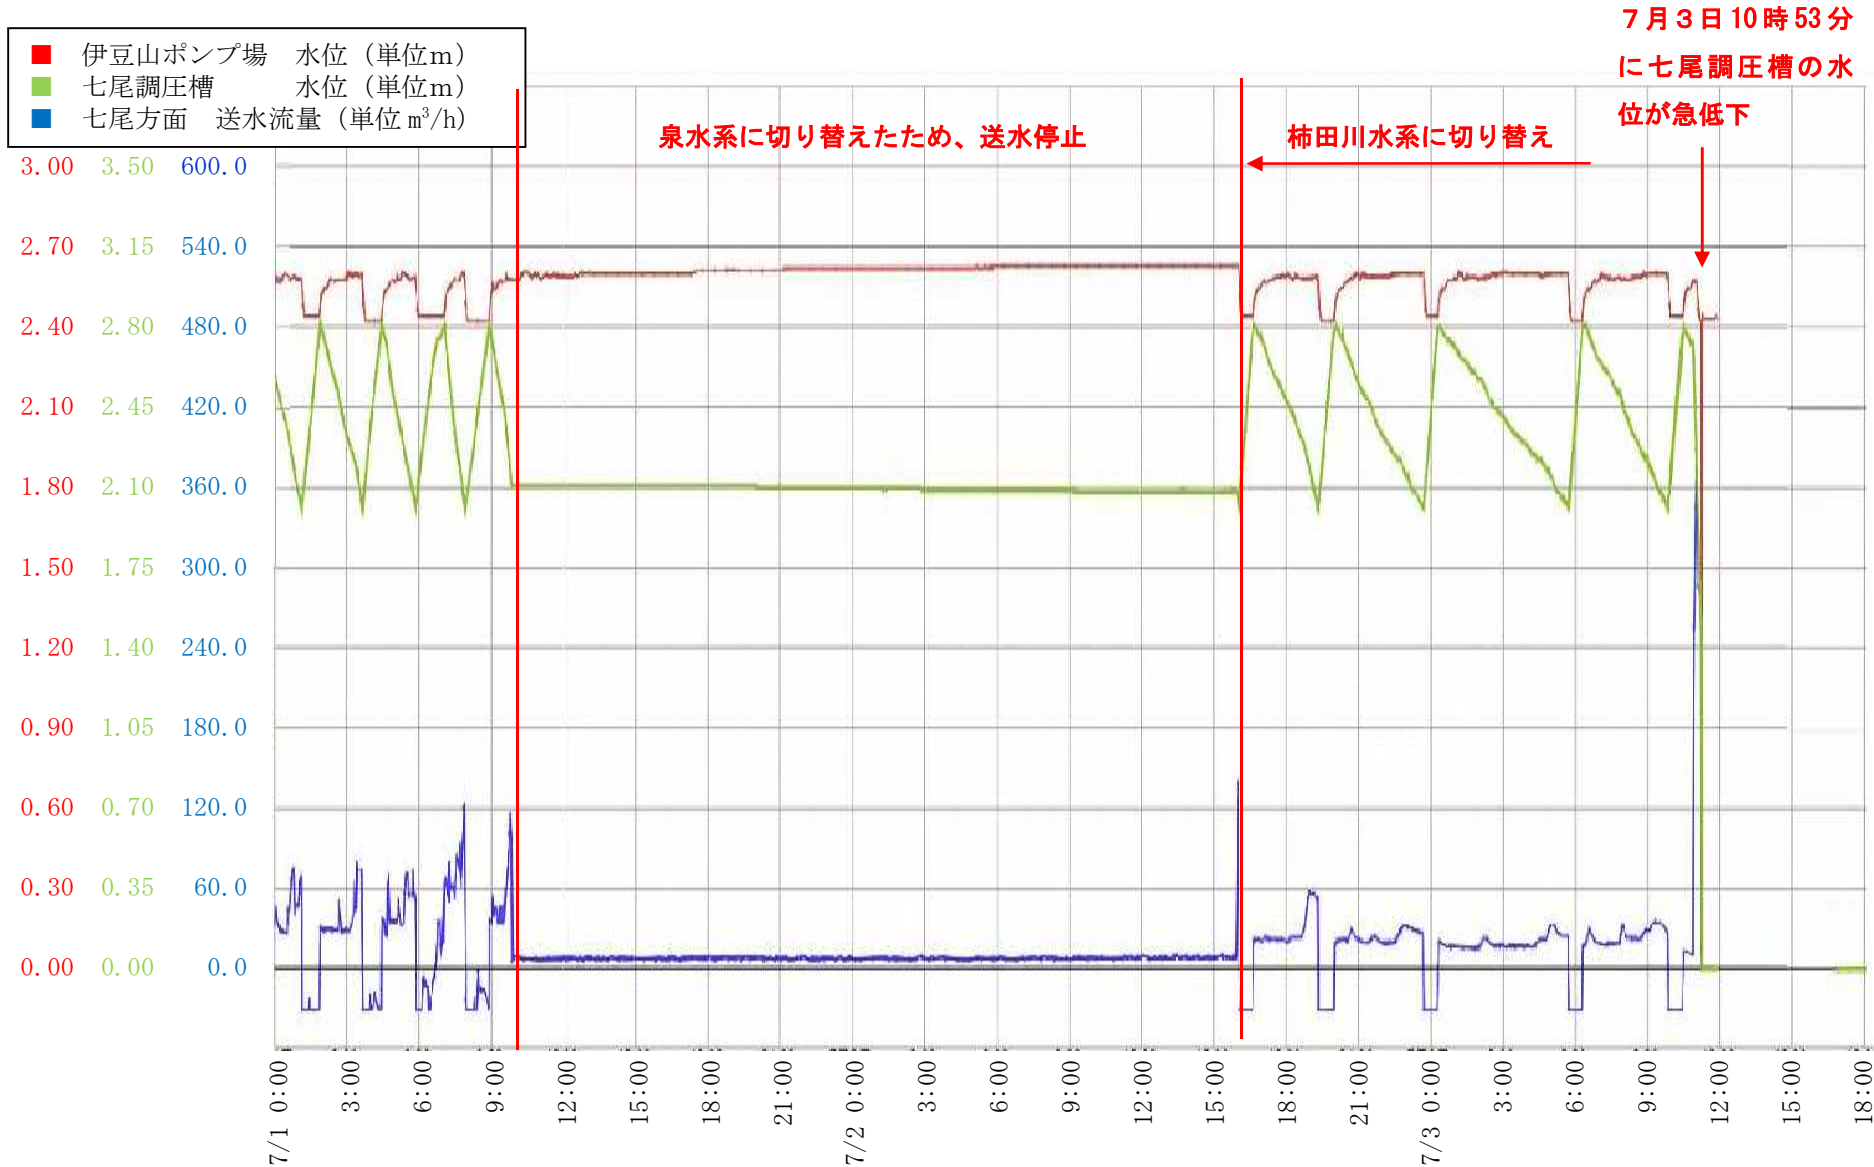
図 2-14 七尾調圧槽等水位図(熱海市資料に加筆)

7月1日10時～2日16時までの送水を停止していた間の七尾調圧槽の水位変化はごくわずかであり、七尾方面への送水流量にも変化がないことから、この間に漏水はなかったと考えられる。

7月2日16時の送水の再開後から7月3日10時53分までの七尾調圧槽の水位変化や七尾方面への送水流量は、送水が行われていた7月1日10時以前の傾向と同様である。よって、7月3日10時53分までの間は、漏水はなかったと考えられる。

図2-14に示すように、七尾調圧層（標高410m）の水位は10時53分に急低下している。この時に源頭部水道管（標高395m程度）が切断し、水が噴出したものと推定される。下流域の第2波は10時55分に観測されてることから、源頭部の水道管付近の崩落は10時53分であると推定される。
