第3章 地形・地質の詳細と盛り土履歴

3.3 盛り土履歴調査

3.3.4 調査結果3：崩落地内における過去の変状等

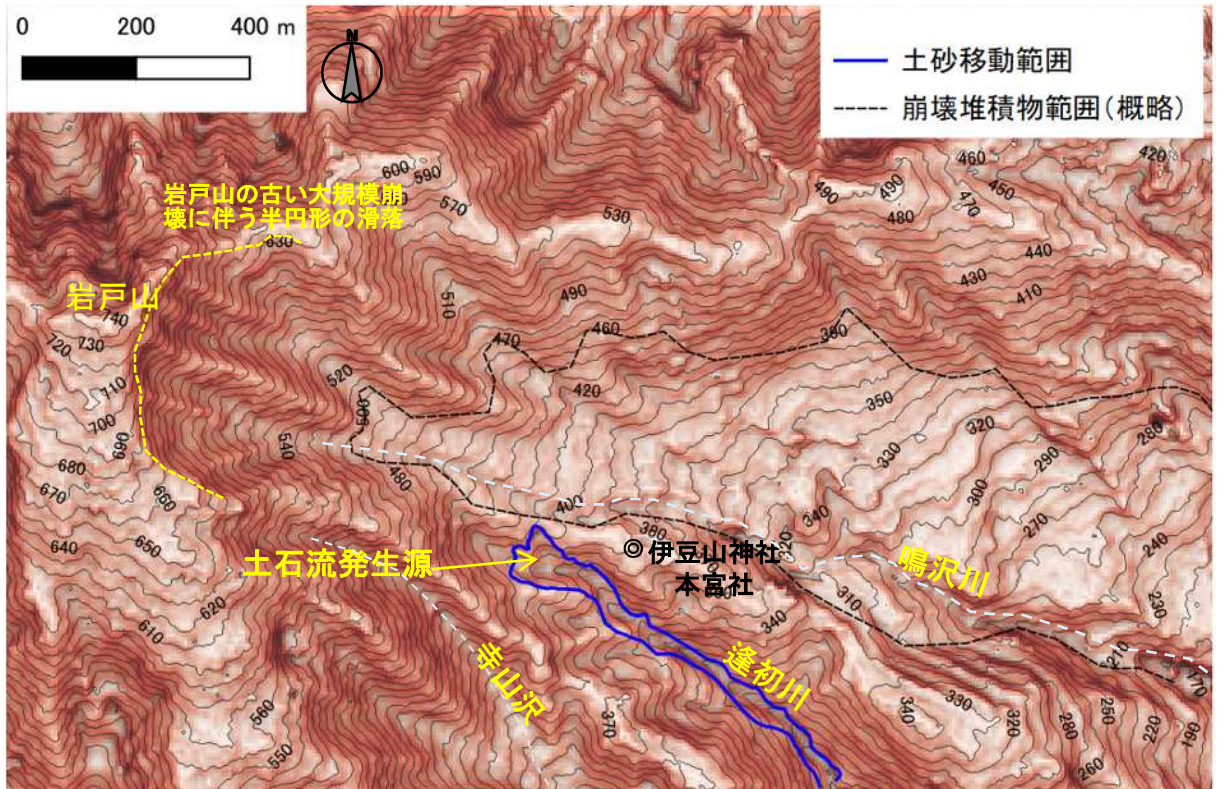
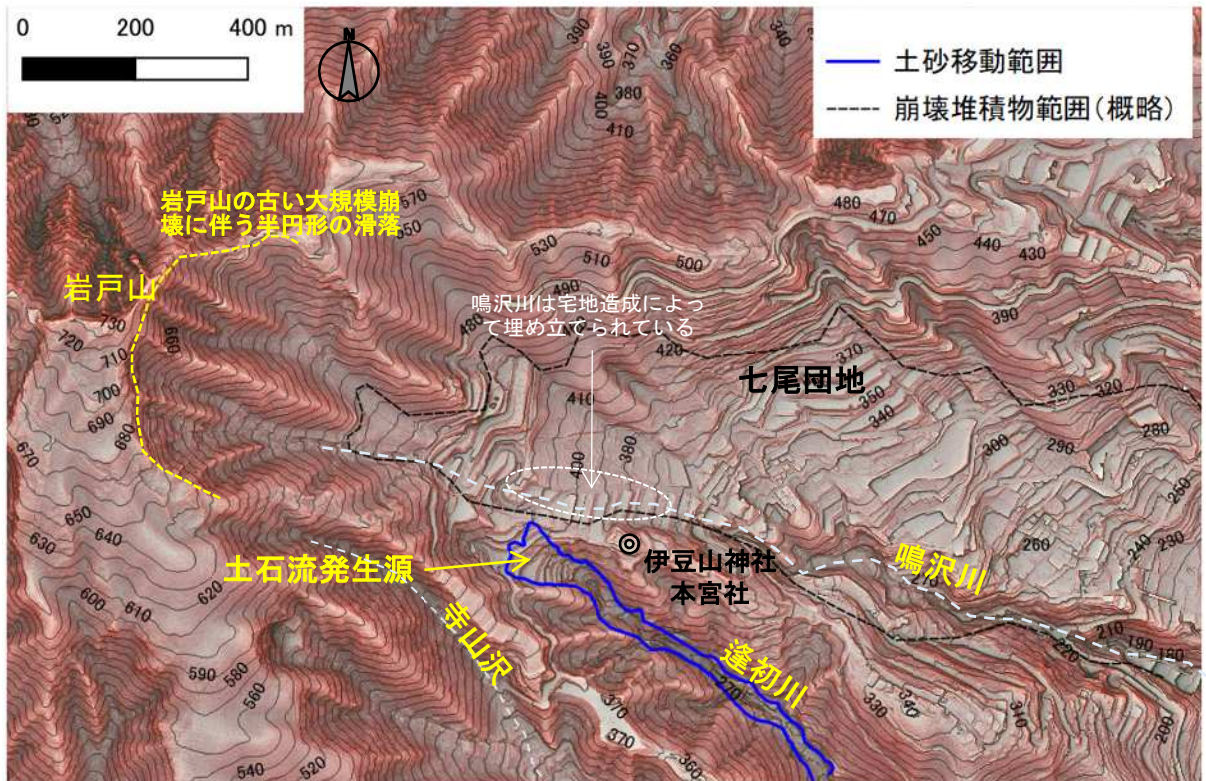
図 3-2 逢初川源頭部周辺の地形

岩戸山の東斜面には大きな半円形の滑落崖が見られ、その下流が広い緩斜面（図 3-3）となっていることから、この緩斜面は古い（約 6.6 万年前、後述）大規模崩壊による堆積物と判断される。この大規模崩壊による堆積物は 5 万分の 1 地質図幅「熱海」における Sd（山地緩斜面堆積物、図 3-5）に対応する。地質図による Sd の範囲を参考に航空レーザ計測による詳細な地形図により判読した当該堆積物の範囲を「崩壊堆積物範囲（概略）」として各図面に示す。七尾団地はこの緩斜面上に造成されたものである。一方、伊豆山神社本宮社のある尾根や、それより東の各尾根は、これら緩斜面に比べ標高が高くなっているという状況から判断して、堆積物に埋められずに残った、緩斜面を作った大規模崩壊よりも古い時代に形成された尾根であると考えられる。

鳴沢川の上流部は、伊豆山神社本宮社の位置する尾根との境界部において、大規模崩壊堆積物が作る緩斜面が侵食されて形成された溪流である。鳴沢川の上流部の谷地形は、1967 年の地形で見て取れるように元々浅いが、宅地造成によって 2019 年時点では埋め立てられている。

逢初川は、兩岸を高い尾根に挟まれた V 字谷であり、鳴沢川とはかなり様相を異にしている。1967 年の地形を見ると、岩戸山からの大規模崩壊堆積物が尾根を越えて逢初川に堆積したかどうかは判断しにくい。少なくとも現状において、1967 年時点の地盤に相当する位置に岩盤が露出していることが現地踏査で確認できることから、1967 年時点で逢初川流域内に崩壊堆積物はほとんどなかったと考えられる。

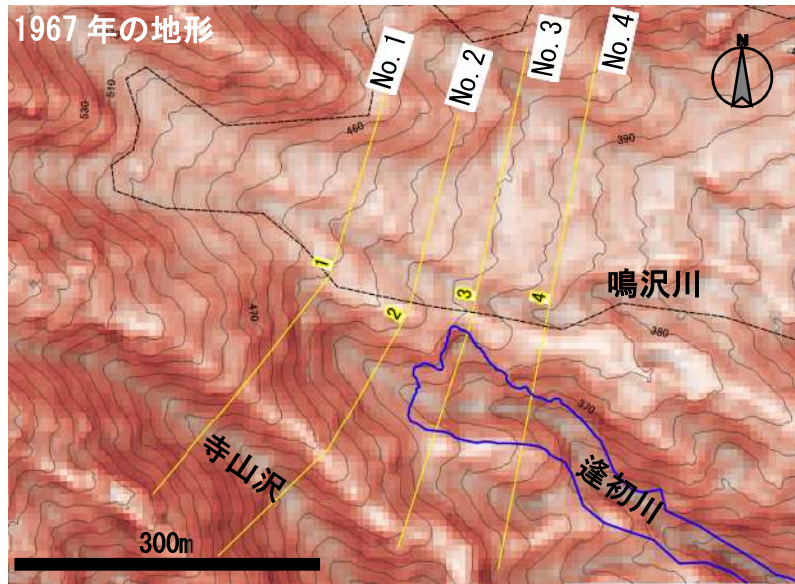
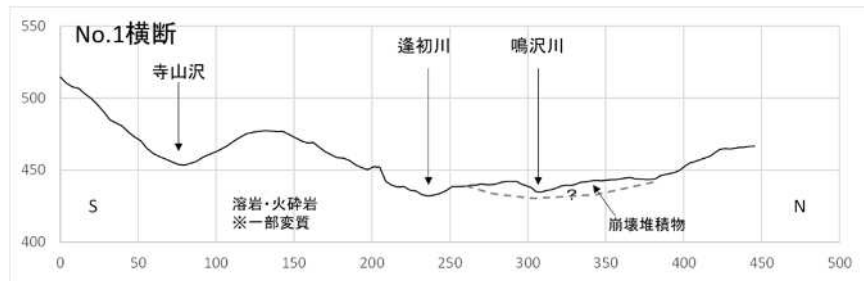
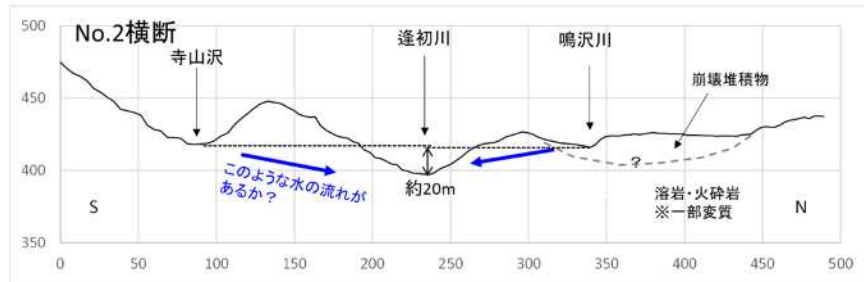
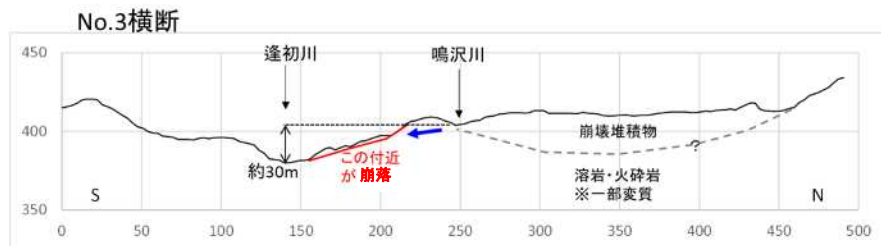
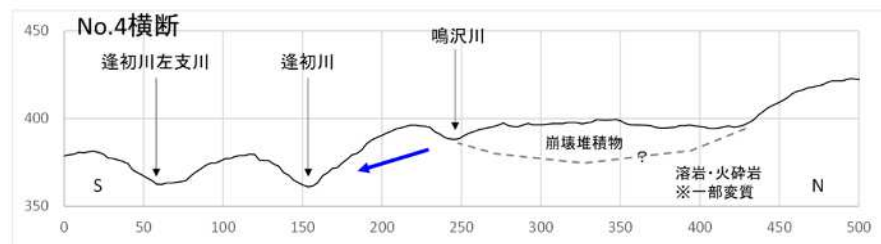
図 3-4 1967年地形による横断面図（下流から見た図）

図 3-4 には、1967 年の地形データによる、逢初川を中心とした横断図（一部、推察される内部構造を含む）を示す。鳴沢川と比べると、測線 No. 2 以下では逢初川の方が急激に深くなっており、No. 3 では溪床の標高差が 30m 程度に及んでいる。また 1 本南側の溪流（寺山沢）と比べると、測線 No. 1 と No. 2 では逢初川の方が 20～30m 程度溪床が低い。逢初川は狭い流域面積しか持たないにも関わらず、逢初川が周囲の谷よりも相対的に深い谷地形であることは、逢初川に地下水等が集中しやすい事を示唆している。

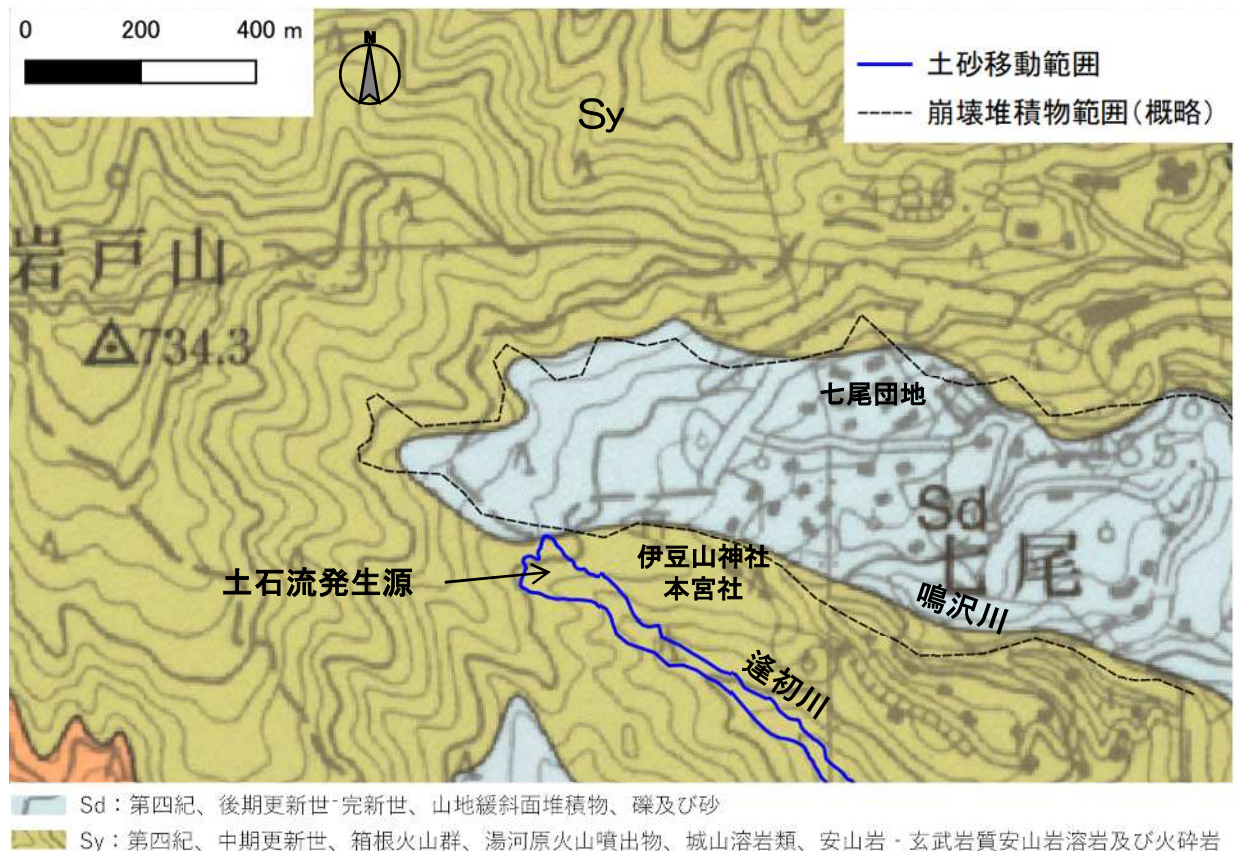
図 3-5 逢初川源頭部周辺の地質 (5 万分の 1 地質図幅 熱海)

既往の地質図^{*1}を図 3-5 に示す。その説明書によると、崩落地周辺には Sy (湯河原火山噴出物-城山溶岩類：安山岩-玄武岩質安山岩溶岩及び火砕岩) と Sd (山地緩斜面堆積物、礫及び砂) が分布する。

Sy は約 40~30 万年前の火山岩類で緻密な¹溶岩と、溶岩と同質な火砕角礫岩及び凝灰角礫岩から成り、部分的に変質作用²を受けている (地質図幅「熱海」)。溶岩と火砕岩 (火砕角礫岩および凝灰角礫岩) が互層し、緻密な溶岩部分に比べ風化を受けやすい火砕岩部分が風化や変質作用を受け粘土化することは、伊豆箱根地域の中期更新世の陸上火山では一般的に見られる。

Sd は礫の最も長い直径が数~十数 cm 程度の円-亜角礫³で構成される粒子の大きさが揃った礫層で、鳴沢川の現河床より標高の高い場所に緩斜面を形成している。層厚は地域によって異なるが、50m は越えない (地質図幅「熱海」)。逢初川の北側に分布する Sd は七尾付近の緩斜面を作っている。この緩斜面を作る Sd は、上述した岩戸山の大規模崩壊堆積物と判断される。Sd は七尾の標高 310m 付近において東京箱根軽石に伴う火砕堆積物に覆われることから、七尾周辺の緩斜面を作る崩壊堆積物は東京箱根軽石の年代である約 6.6 万年前より古い時代に形成された可能性が高い (地質図幅「熱海」)。図 3-5 で示した「崩壊堆積物範囲 (概略)」は、5 万分の 1 地質図幅「熱海」の Sd を参考にしつつ、航空レーザ計測による詳細地形を判読して微修正したものである。

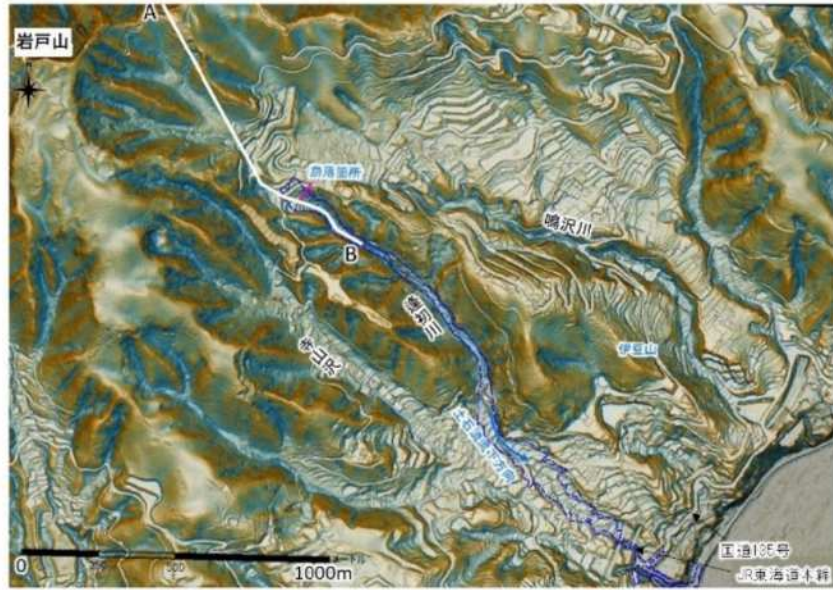
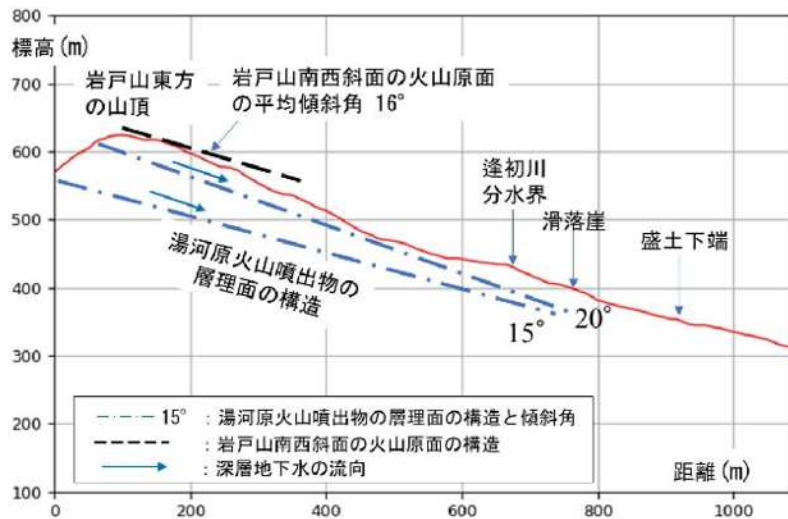
図 3-6 熱海市伊豆山付近の立体地図（木村（2021）※2）

木村（2021）^{※2}は、崩落地周辺の基盤の地質構造（湯河原火山噴出物の堆積面）が、南から南南東方向に16～25°の角度で傾斜するとしており、この地質構造は逢初川源頭部の流域面積に比べて6倍もの広さをもつ鳴沢川流域に加え、さらに岩戸山北側のおよそ標高580m以上の流域からの深層地下水が、逢初川源頭部付近に流入する可能性を指摘している（図3-6、図3-7）。

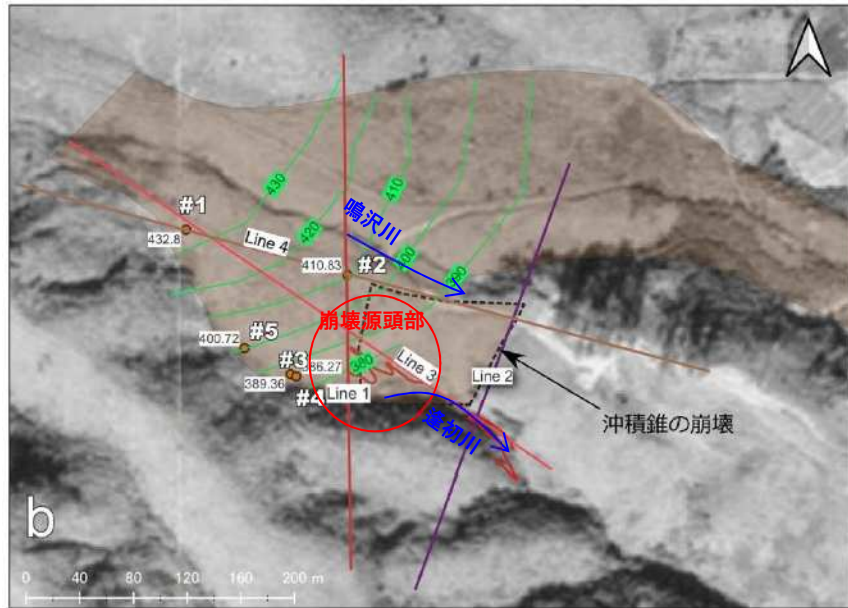
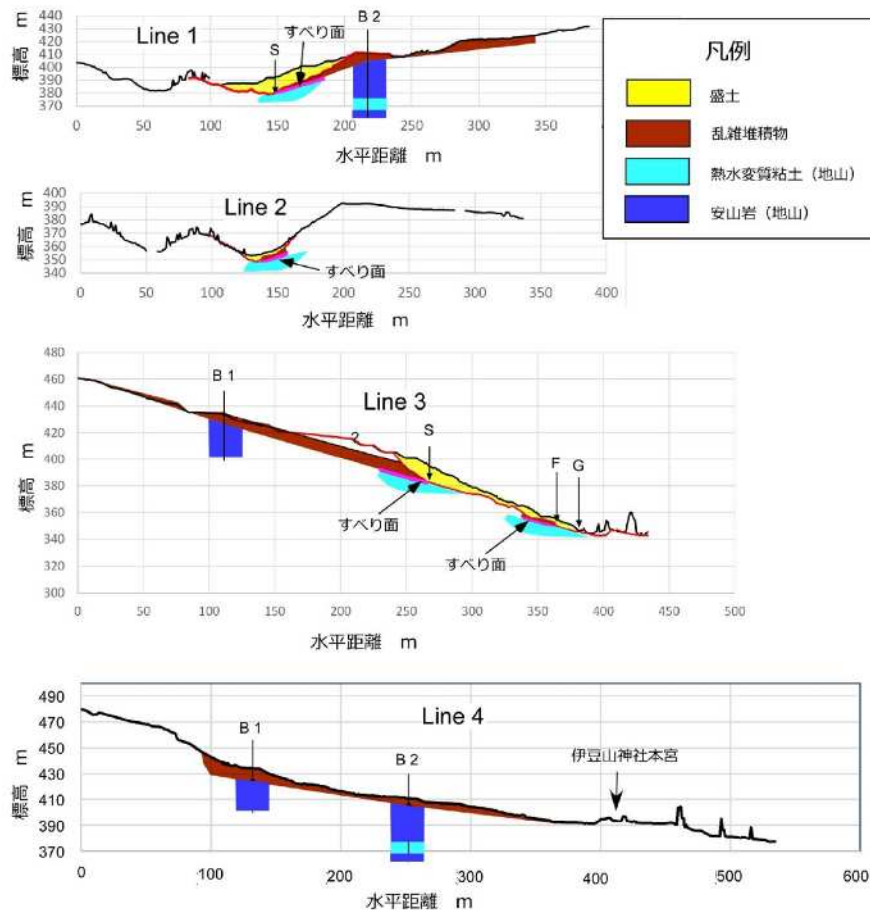
図 3-8 乱雑堆積物層上面の等高線と地形との関係。
 1962 年撮影の国土地理院の空中写真に上面等高線を重ねたもの。
 (千木良ほか (2022) ※3 に加筆)

静岡県「発生原因調査チーム」が実施した空中写真判読やボーリング結果から、この乱雑堆積物層は鳴沢川上流から南東（東）に向かって低くなっていることが示唆されることから（図3-8、図3-9）、乱雑堆積物層を通して隣接する鳴沢川の流域から地下水が流入しているものと推定している。また、乱雑堆積物の下には難透水性の熱水変質粘土（第2章地質踏査結果では「変質した溶岩」に相当）がある。乱雑堆積物の一部は、この熱水変質粘土との境界にすべり面があり、過去に2回程度、地すべりを起こしていたとしており（ただし、これらの地すべりは古いもので今回の盛り土崩壊時には滑動していない）（図3-9、図3-10下図）、これら古いすべり面の基底部や、乱雑堆積物中の砂礫層から出水を確認している。千木良ほか（2022）^{※3}は、第5章で示す「発生原因調査チーム」が実施したボーリング孔内の地下水流向調査や崩壊地内での水文調査の結果（中間報告書として公開済）を重要情報として、源頭部への地下水の流入が今回の土石流の引き金となった可能性があるとして中間報告書で示した見解を追認する指摘をしている。以上のように、千木良ほかの地質学者による調査によっても、源頭部への地下水流入路となり得る地層の存在があらためて確認された。

図 3-9 地質断面図。断面位置は上図による。赤線は崩壊後の地表面。
 茶色は乱雑堆積物。黄色は盛り土。ピンクはすべり面 (千木良ほか (2022) ※3)

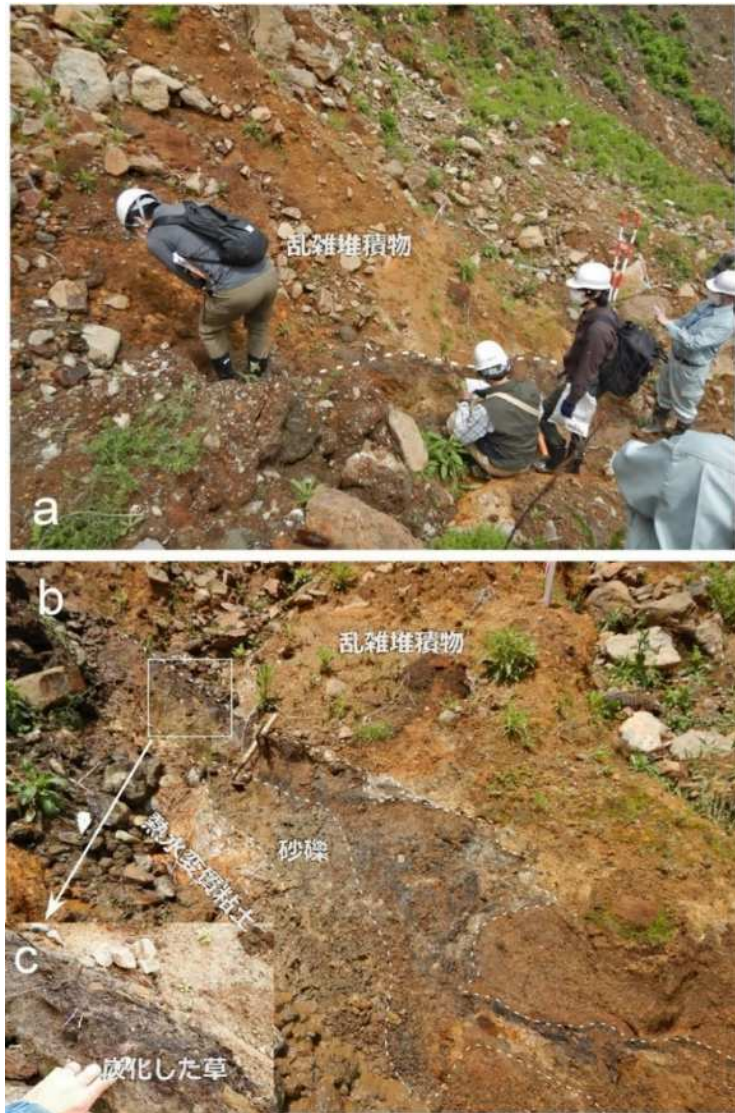
図 3-10 上図(a)：乱雑堆積物（黄褐色部）。表面には崩壊土石が載っている。
破線はその下底面。

下図(b)：地すべり直下の植物片濃集層と、その下の砂礫とさらに下の熱水変質粘土。植物片濃集層は右側に非対称に変形しており、地すべりが左から右へ移動した。

下図(c)：植物片濃集層。炭化した草や根の付いた細い木が認められる。

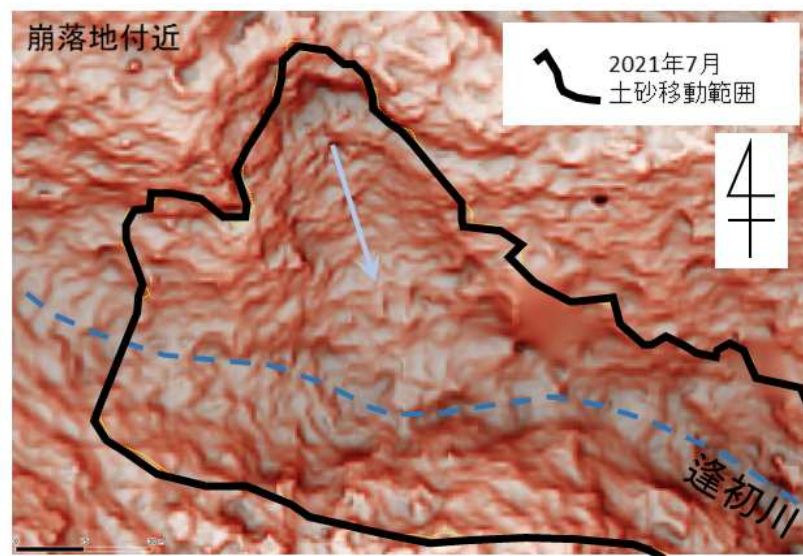
図 3-14 1967 年地形と 2021 年土砂移動範囲の重ね合わせ

1967 年の地形データは国土地理院の空中写真から作成した DSM データではあるが、裸地と植生部分の高さの差が明瞭でなく、全体に低木に覆われており高木が少ない。そのため、地形改変前の地形形状をある程度推定できていると考えられる。1967 年地形と 2021 年 7 月の崩落範囲を比較すると、特に左岸側の崩落箇所は、1967 年時点で馬蹄形状の谷地形となっていることがわかる（図 3-14）。逢初川上流部の溪流部を埋めた盛り土だけでなく、左岸側の谷地形を埋めた部分が崩落している。この谷地形付近では、北側を流れる鳴沢川溪床は、逢初川溪床より標高が約 30m 高い（図 3-4 参照）。加えて、逢初川上流部も 1967 年時点で馬蹄形状の谷地形を呈する。このことは、逢初川の上流部では盛り土施工前から地山の侵食が生じていた可能性が示唆され、その侵食の原因は元々湧水が多い溪流であったことと推察される。

2021年の崩落範囲のうち、北側の大きな崩落部は、1967年時点では谷地形を呈している。

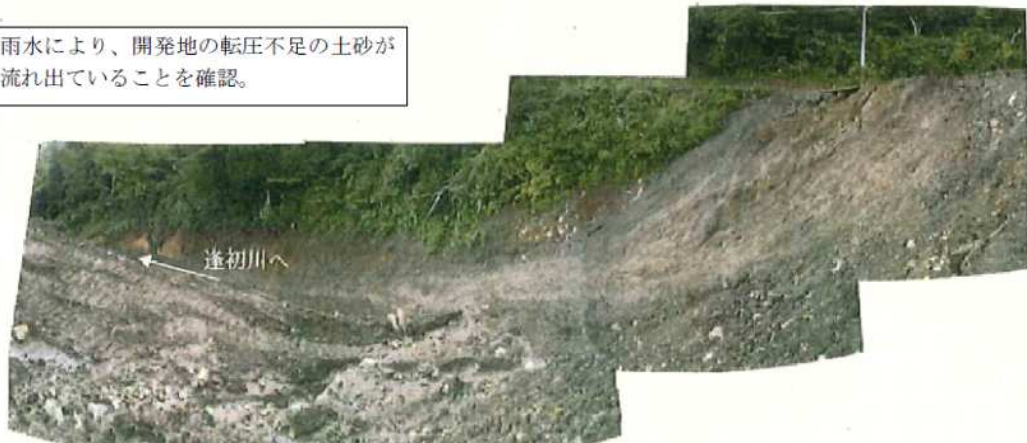
雨水により、開発地の転圧不足の土砂が
流れ出ていることを確認。

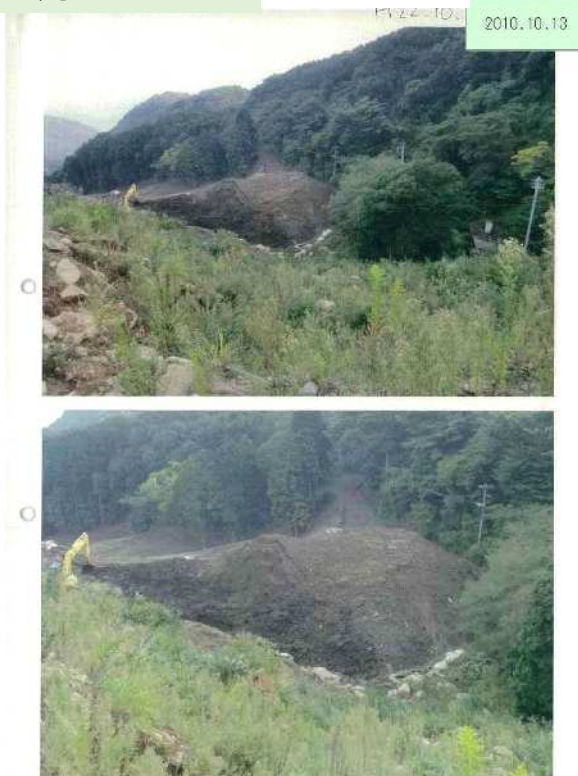
写真4 2010(平成22)年10月13日 調圧槽手前に大量の土砂を確認

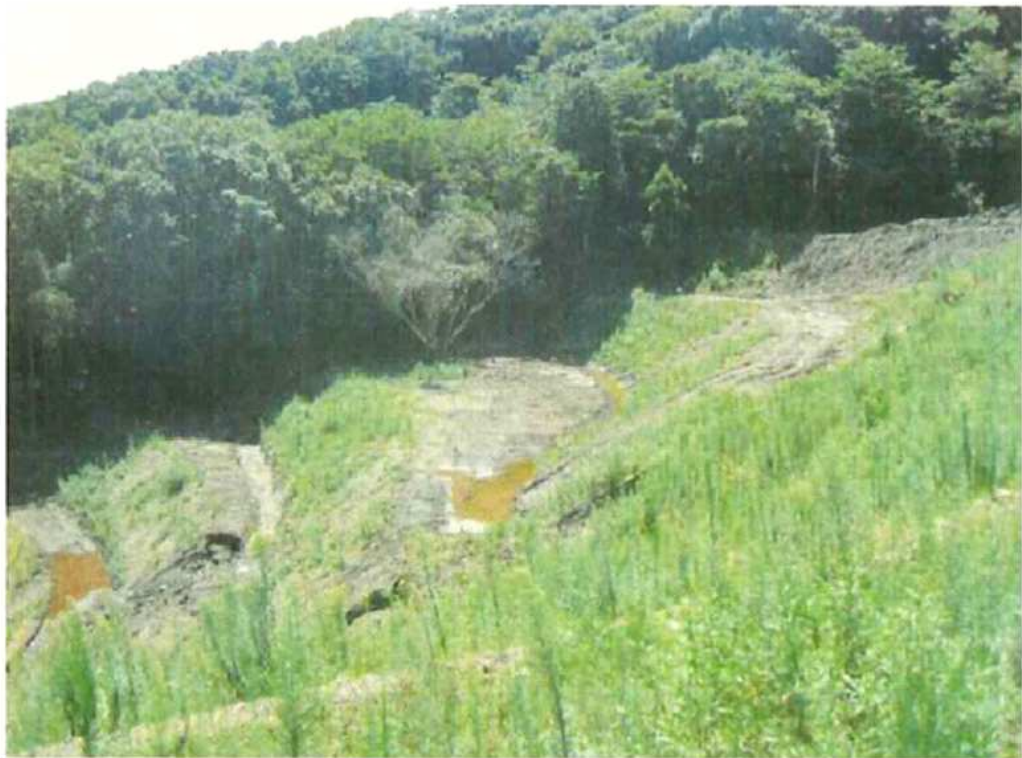
排水状況が悪く、小段の上に水たまり、左岸側に水みち、崩壊が見られる

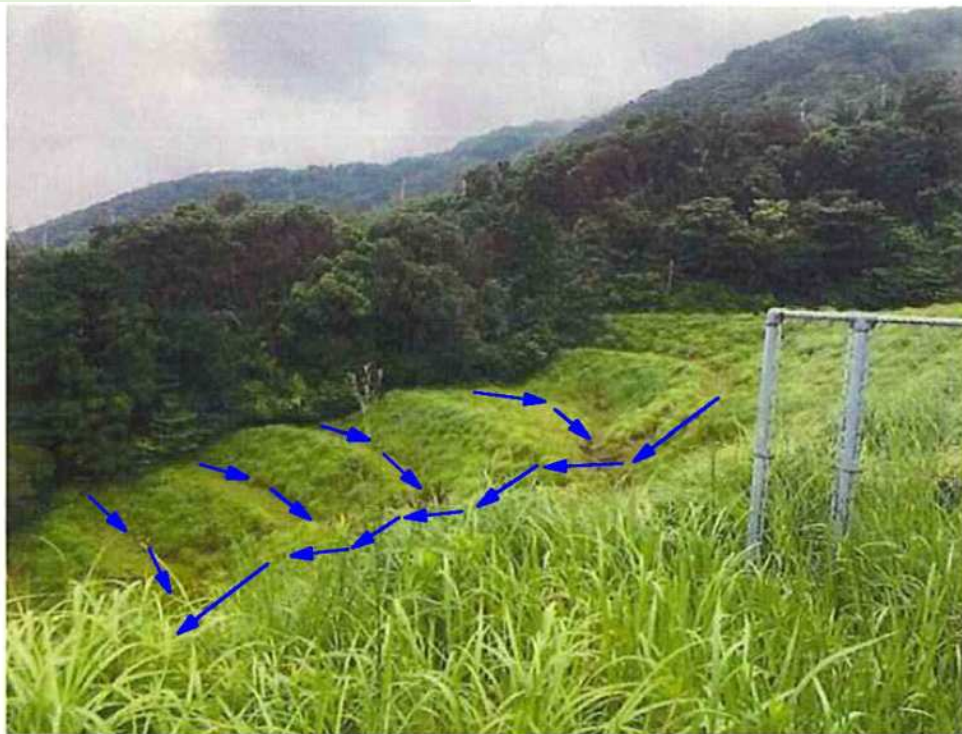
全体としては草が繁茂している。左岸側に水みちがみられる。

← 推定される水の流れ

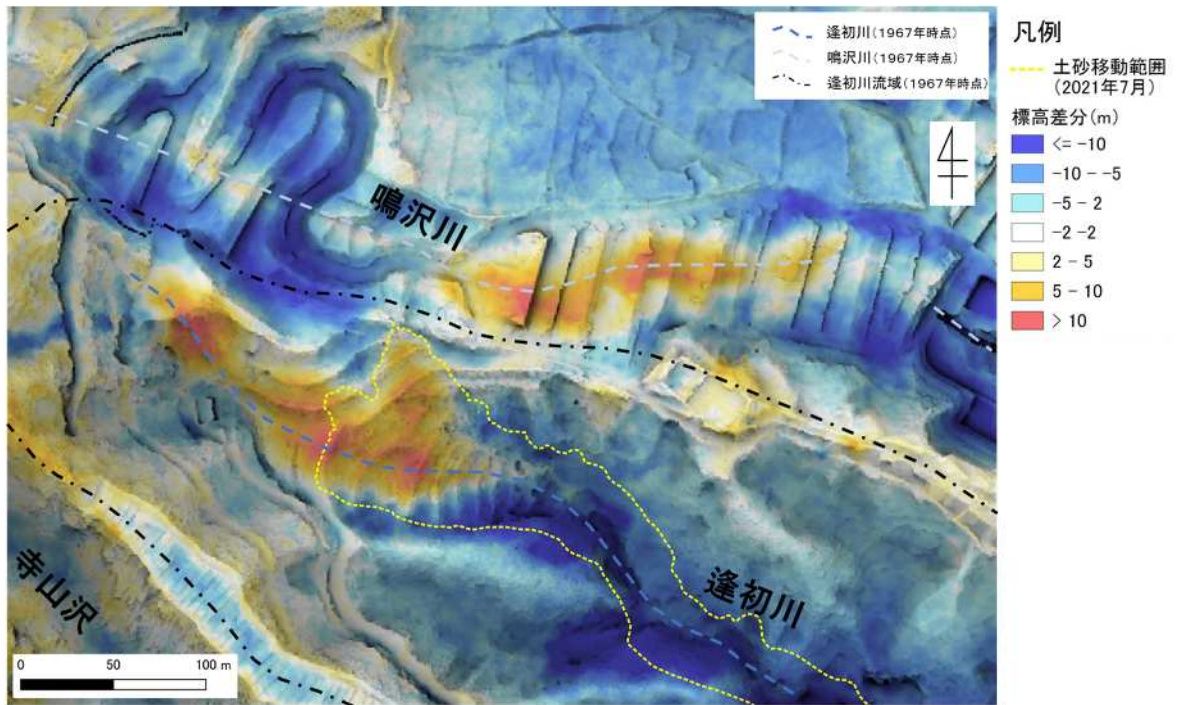
図 3-15 1967年から2019年にかけての地形改変

1967年空中写真によるDSMと、2019年航空レーザ計測によるDEMの差分により、崩落地とその周辺における地形変化量を図に示した(図3-15)。逢初川・鳴沢川ともに厚いところでは10mを超える盛り土が認められる。一方、鳴沢川の上流部では宅地造成に伴って広く切土され、その下では盛り土が行われている。ただし、1967年DSMは植生などの影響があるので、推定量には相当な誤差がある。

1967年の地形データは植生を含むDSMであるため、標高差分値には誤差を含む。

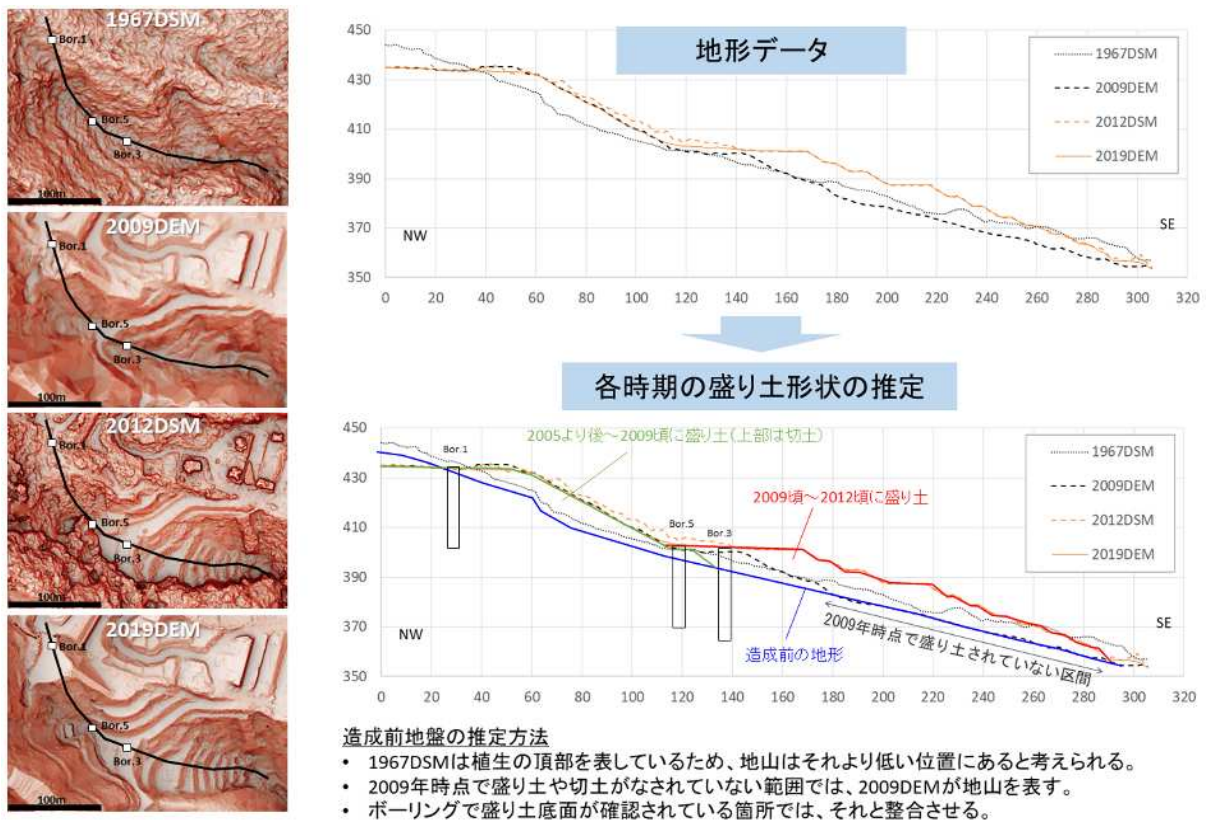
図 3-16 地形データから推定される地山断面図

- ・ 1967年DSMと2009年DEMを比較すると、標高360m～390m付近で切土がなされたように見えるが、これは1967年DSMが植生の頂部を表しているためであり、実際にはこの区間には切土はされておらず、地形は変わっていないと推察される。
- ・ 1967年DSMと2009年DEMを比較すると、標高405m～435m付近で盛り土がなされており、これは空中写真で明らかになっている逢初川源頭部の開発(2005年以降～2009年頃)とほぼ合致する。
- ・ 2009年DEMと2012年DSMを比較すると、標高360m～405m付近で盛り土がなされており、これは盛り土履歴の写真等(2009年頃～2012年頃)とほぼ合致する。

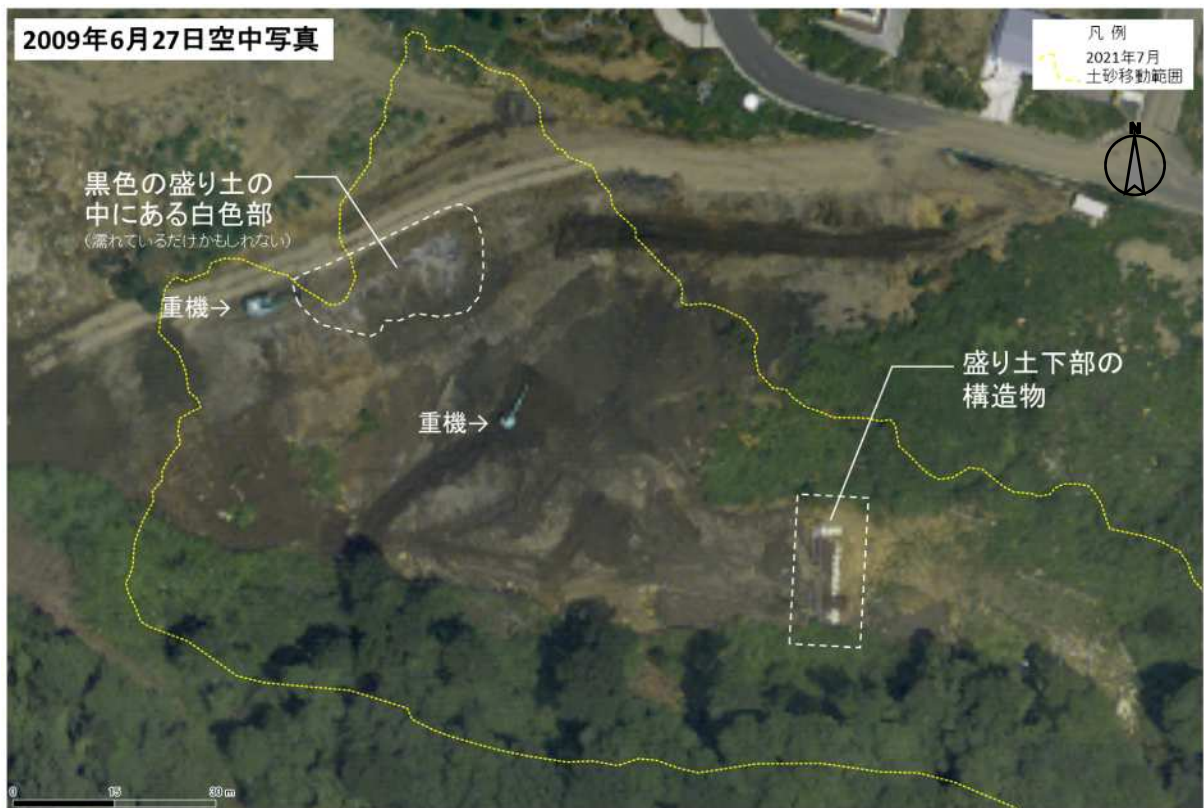
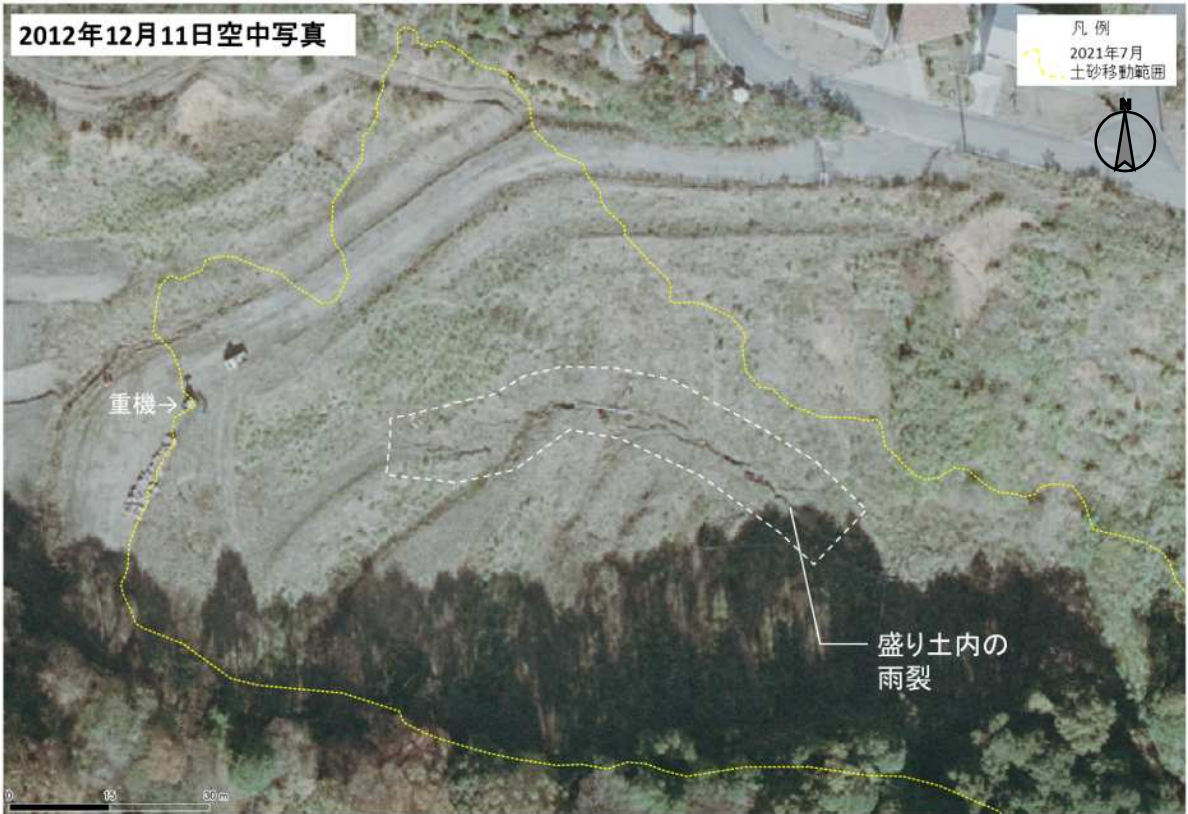
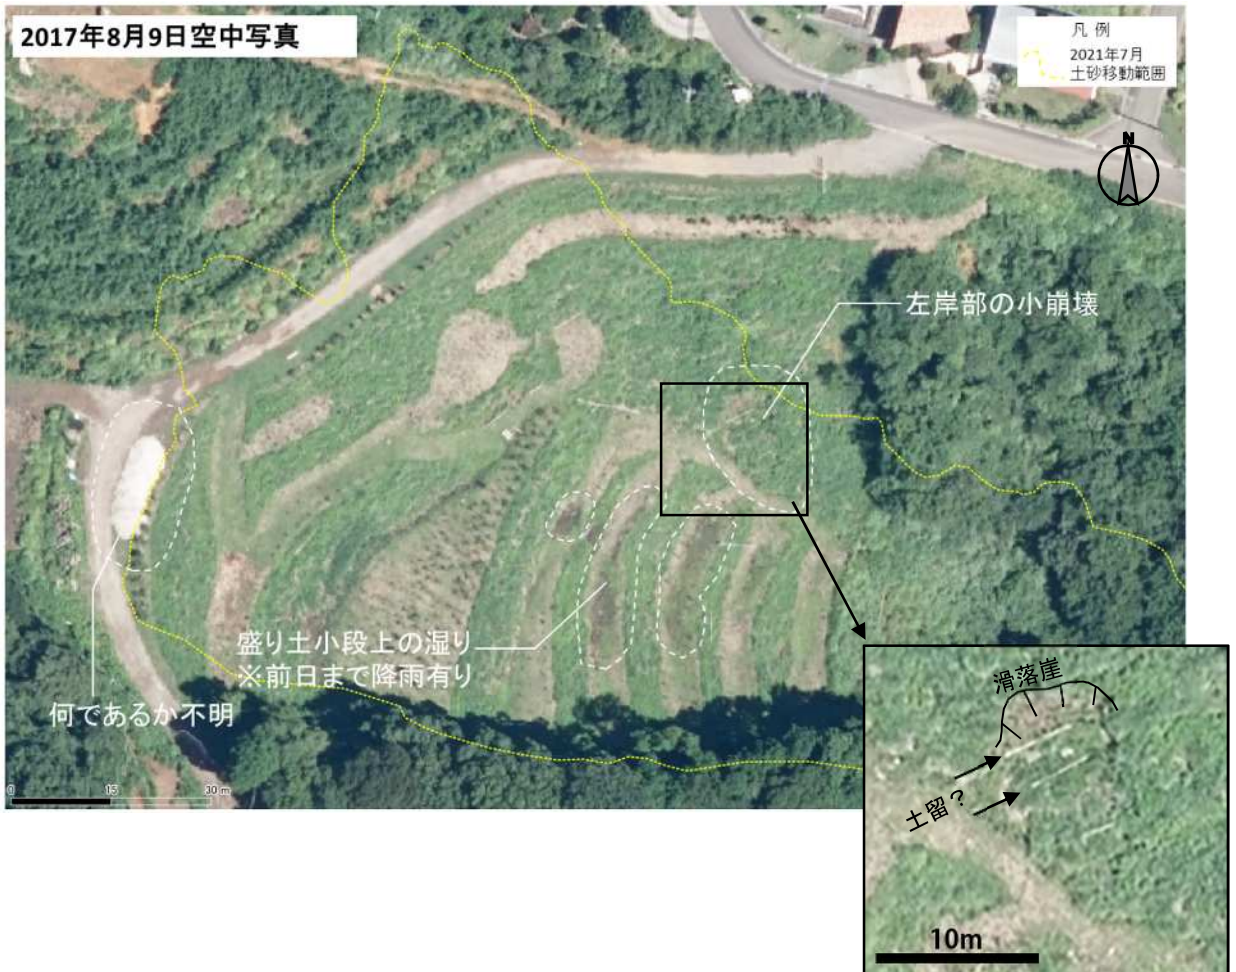
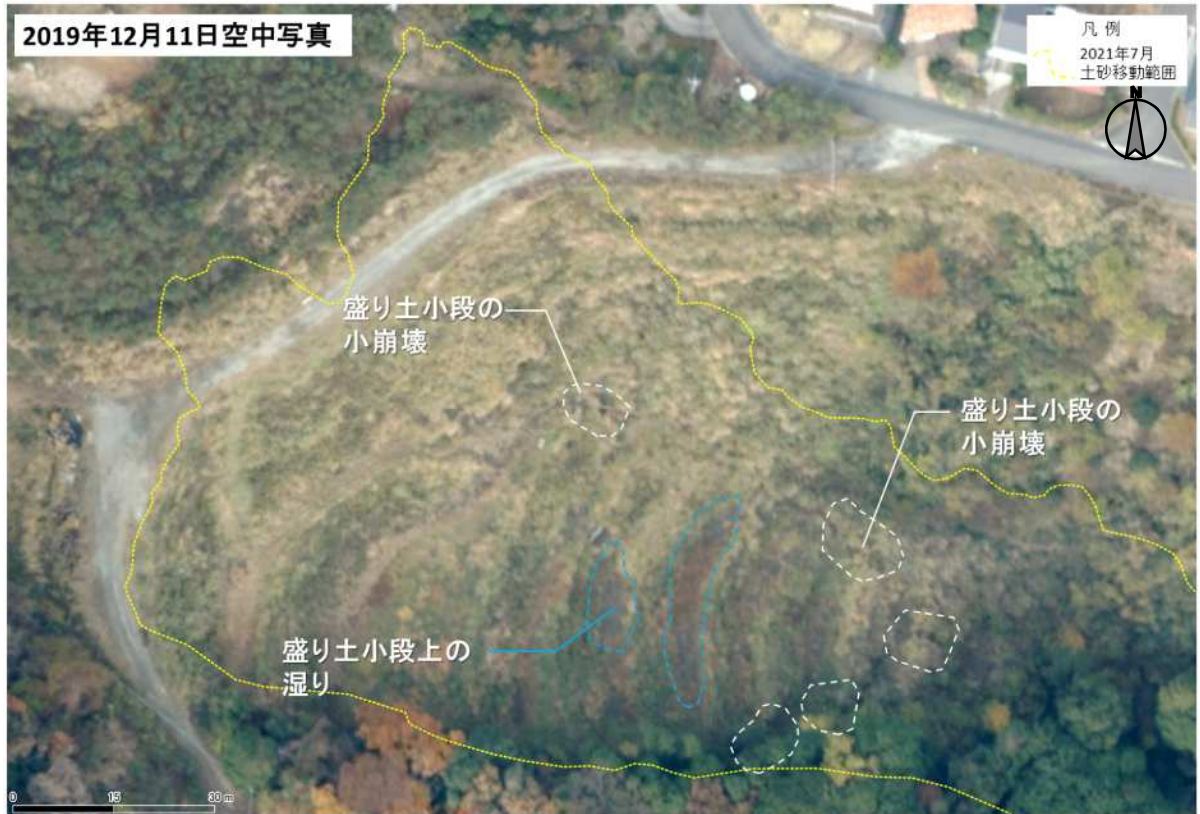
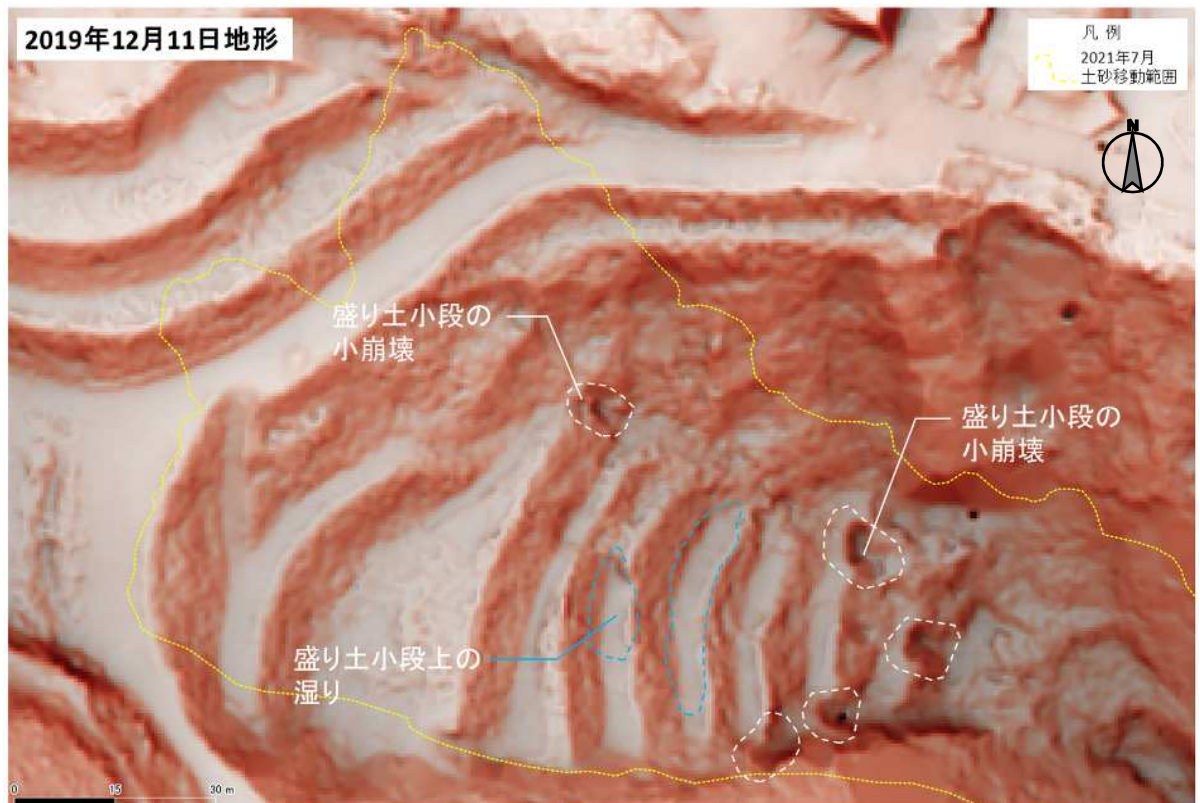
施工中の2009年には、盛り土下部に逢初川を横断する構造物が認められる。ただし、この構造物についての詳細は不明である。

盛り土の施工完了後の2012年には、盛り土の北側（左岸側）に雨裂が生じており、盛り土上を表流水が流れていたことが示唆される。2017年の空中写真では、盛り土の小段上に湿り（あるいは水たまり）が認められる。

空中写真が撮影された2017年8月9日の前日2日間（7日～8日）には累計19mm（網代観測所）の降雨があったことから、小段の上に水が溜まったものと考えられる。また、左岸部に小規模な崩落が見られ、不明瞭ではあるが土留工が設置されているように見える。2019年空中写真及び地形図には、小段上の湿りのほか、小段の小崩落も認められる。

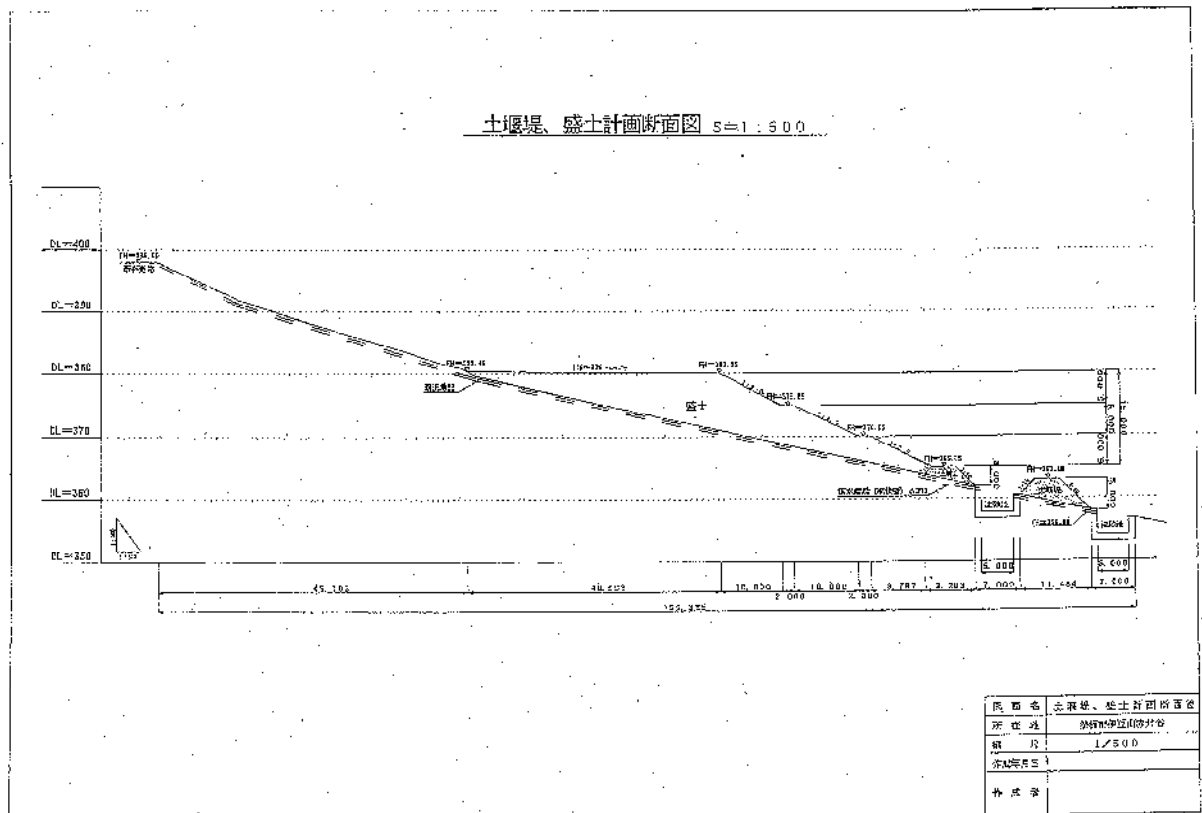
図 3-17 静岡県土採取等規制条例に基づく土の採取等変更計画届出書にある
計画断面図（2009年12月9日）

変更届の計画断面図（図3-17）では高さ15m（盛り土天端高はEL=380.55m、小段は3段）とされているが、実際にはそれ以上に盛り土された。

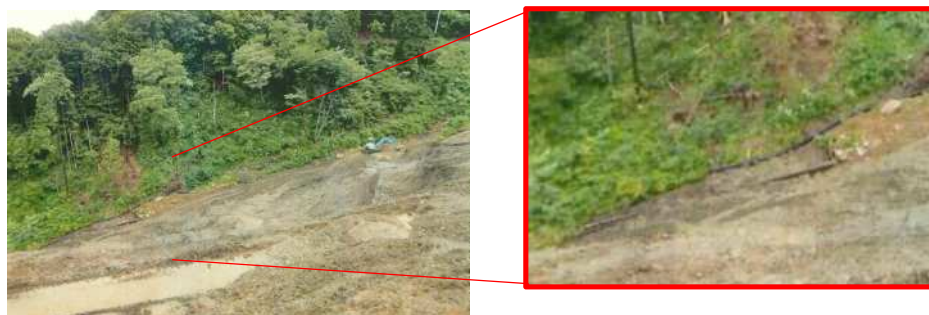
D社が施工した
木製縦排水路
