## 監視指導状況報告書

1 監視指導年月日	平成22年9月3日 午後2時		
2 監 視 員			
3 業者 庁名			
4 業者 住 所 (監視場所)	熱海市伊豆山地先の残土処分場		
5 立 会 者	重機オペレーター	氏	
	熱海市まちづくり課		か1名
6 現地の状況			
<概要>			
[REDACTED] の伊豆山造成地近くの残土処分場で、木くず等が混ざった土砂が混入されている件で、熱海市より、本日の午後現場に [REDACTED] がくるらしいとの情報が入ったので、現地確認を行った。			
現地で待っていたが来る気配がないので、現地で熱海市から [REDACTED] に連絡するも出なかつた。			
<残土処分場の状況>			
<ul style="list-style-type: none"> <li>重機一台により斜面に段差をつくる整地作業が行われていた。</li> <li>現地の形状は、崩落した部分から上部を中心にして 8月 31日立入時とはかなり変わっていた。最上段をあつた木くず混じりの残土の山は平らにならされていた。[REDACTED] が言っていた穴 (3メートル×3メートルで木くずと残土をブレンドしていた穴のこと) も埋められていた。</li> <li>土砂処分場の上部から 3 分の 1あたりまでの土の中に混ざっている木くずは、前回同様に混ざっていることを肉眼で確認できた。重機は、木くず混じりの土の上から整地をかけていた。</li> </ul>			
<重機オペレーターからの聞き取り 要約>			
<ul style="list-style-type: none"> <li>名前は、[REDACTED] さん。</li> <li>[REDACTED] からの依頼で作業をしている。ひと2週間ほどはここで仕事をしている。いつまで作業をするかははっきりわからない。</li> <li>くずれた日である 27 日にも作業をしていた。崩落の原因は土の積みすぎだと思う。</li> <li>他のことについて質問しても、自分からは言えないとして言葉を濁した。なお、[REDACTED] のものと思われる白い軽トラのナンバーは [REDACTED]</li> </ul>

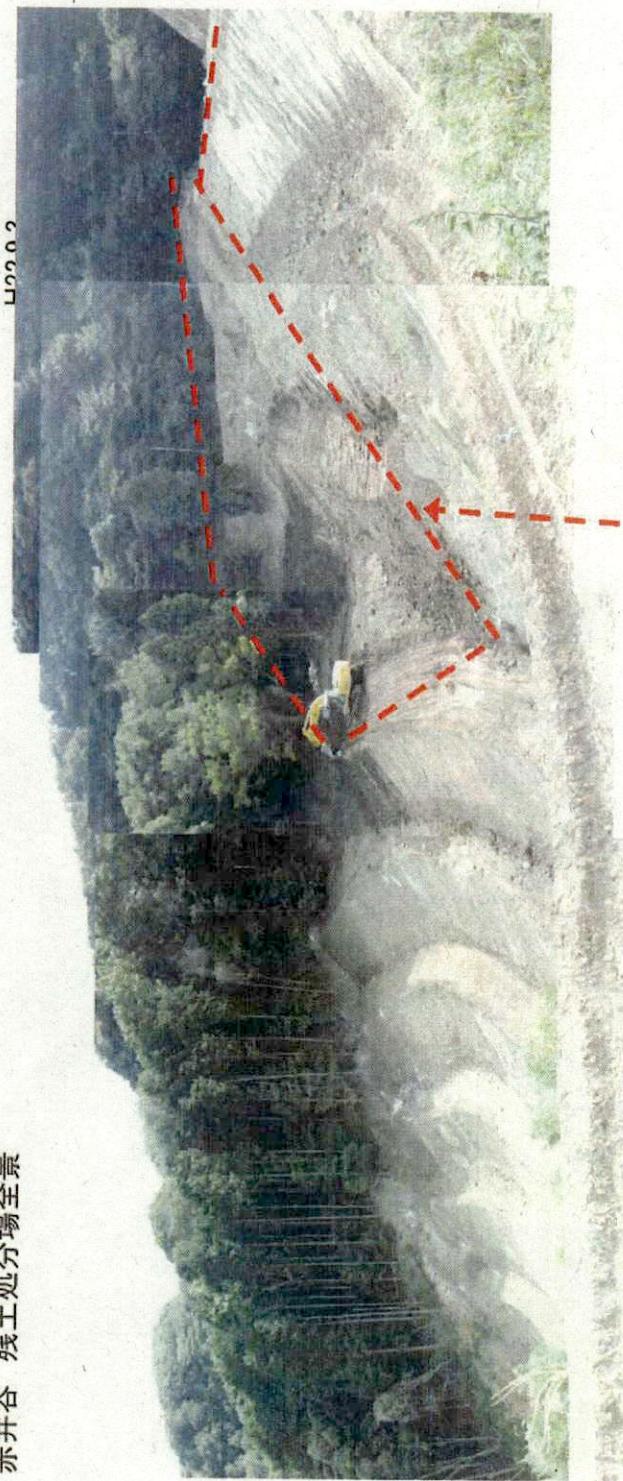
赤井谷 残土処分場全景

木くずが湿じつている範囲

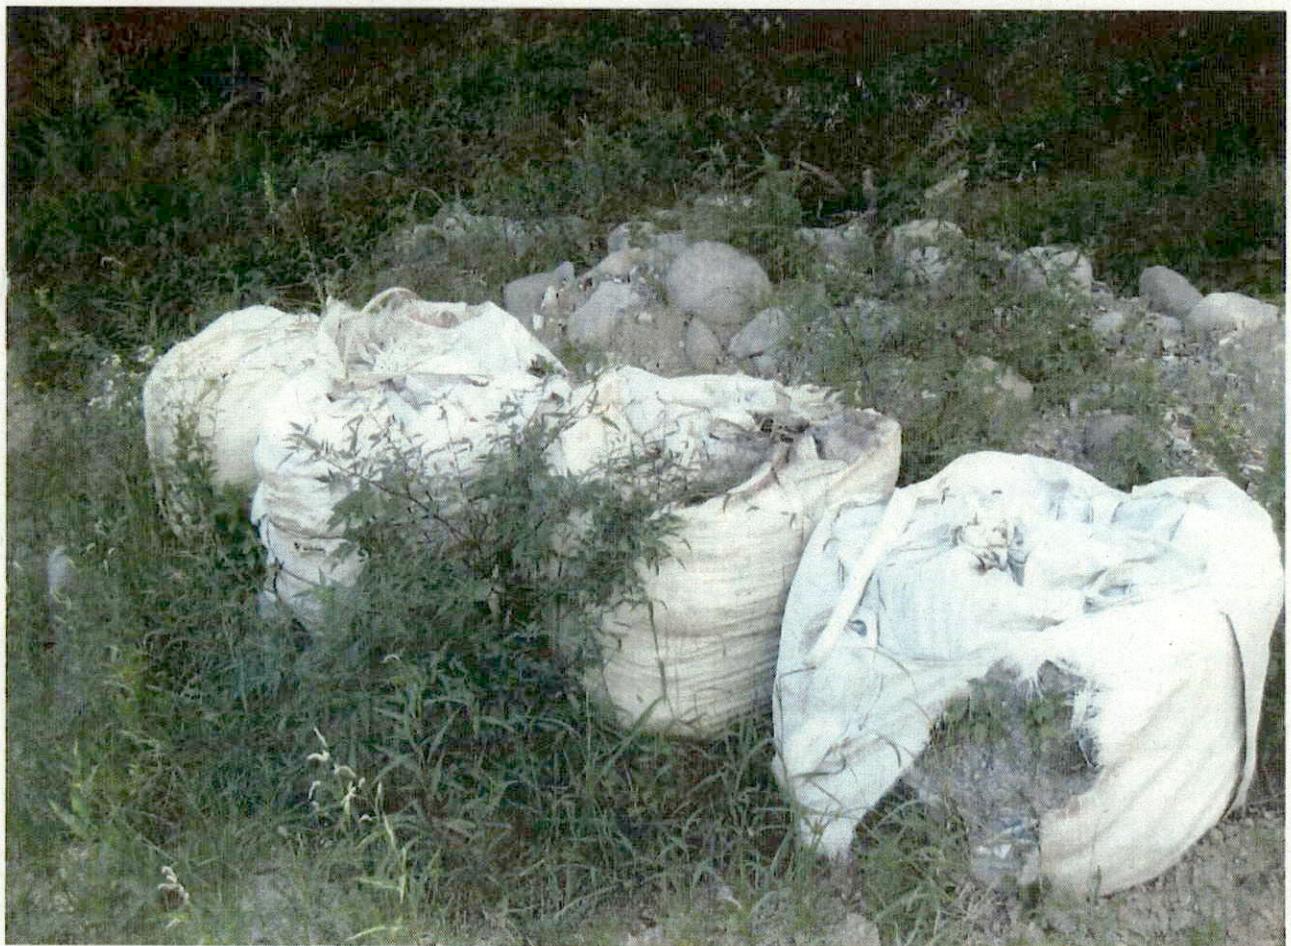
最上段の奥にはかなり以前から置かれていたと思われるフレコン入り土砂がある。(下コニと思われる。)

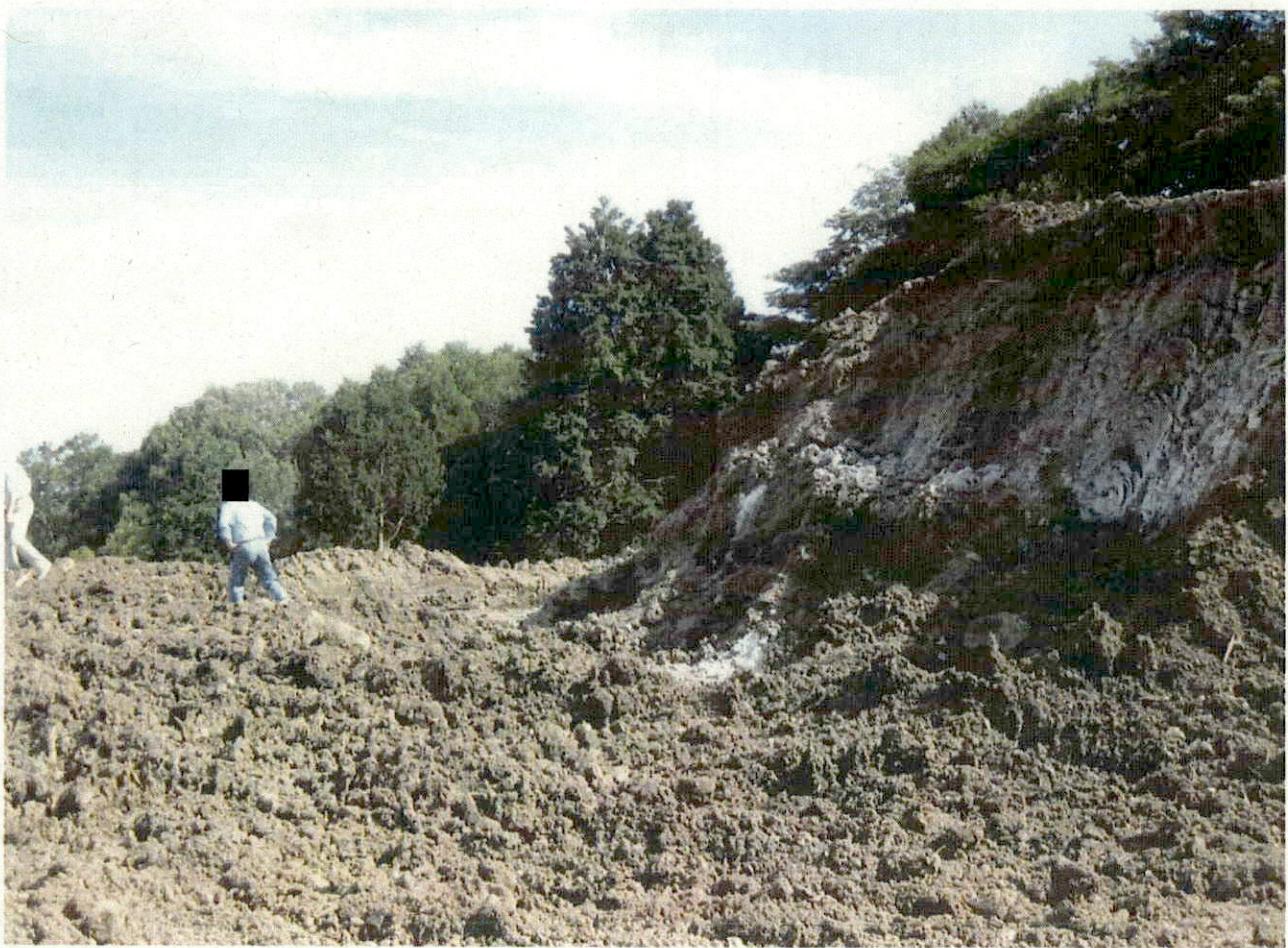
日坂上トタの土の山。

木くず  
か混じて  
いる。

か31  
かして  
いて、最

近は  
りかえられ  
て、る印象

7 指導事項			
木くずはとりのぞくこと、[REDACTED] (対して口頭指導)

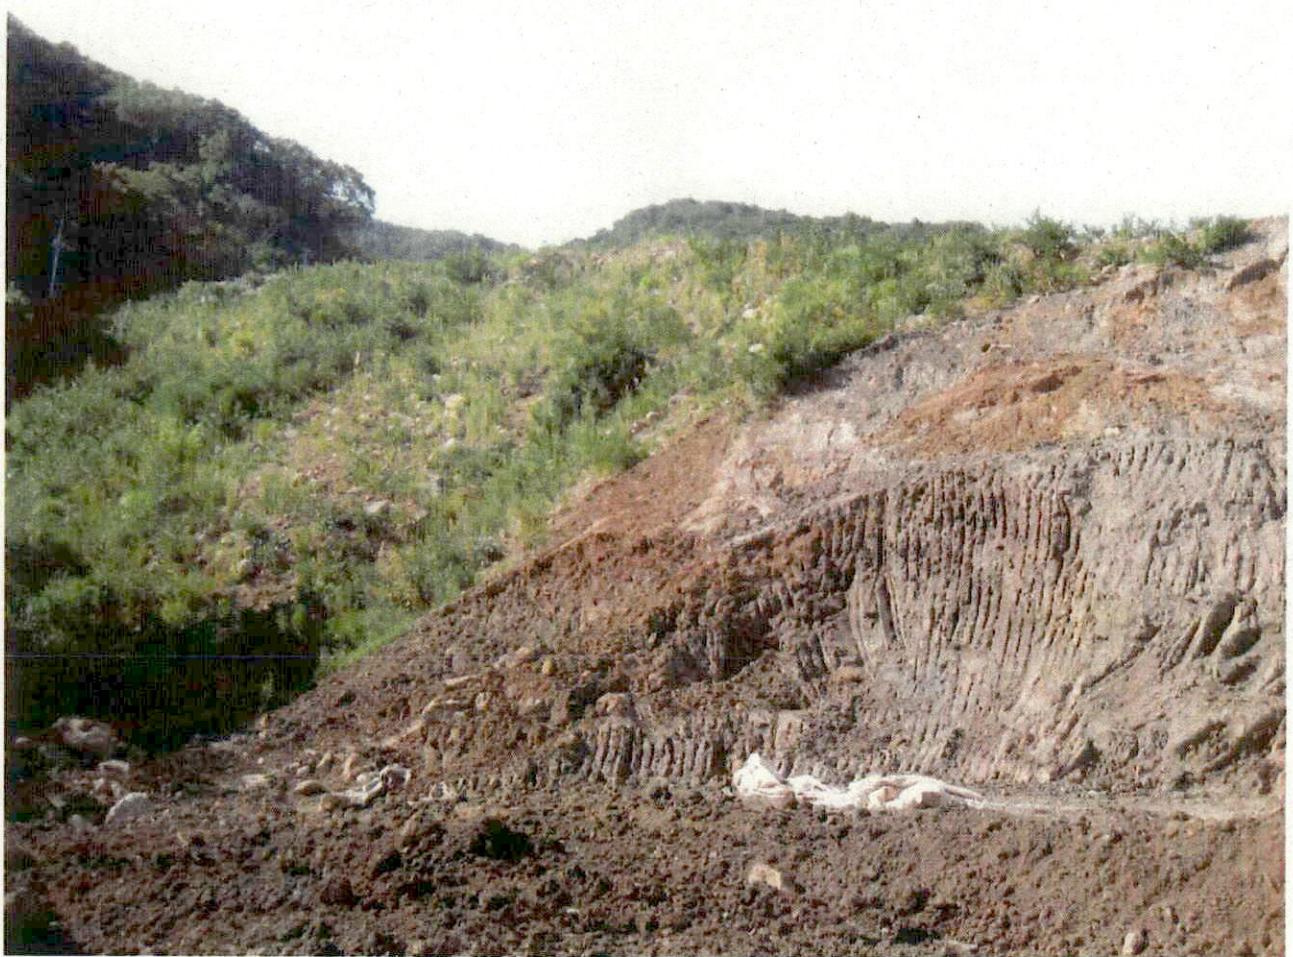
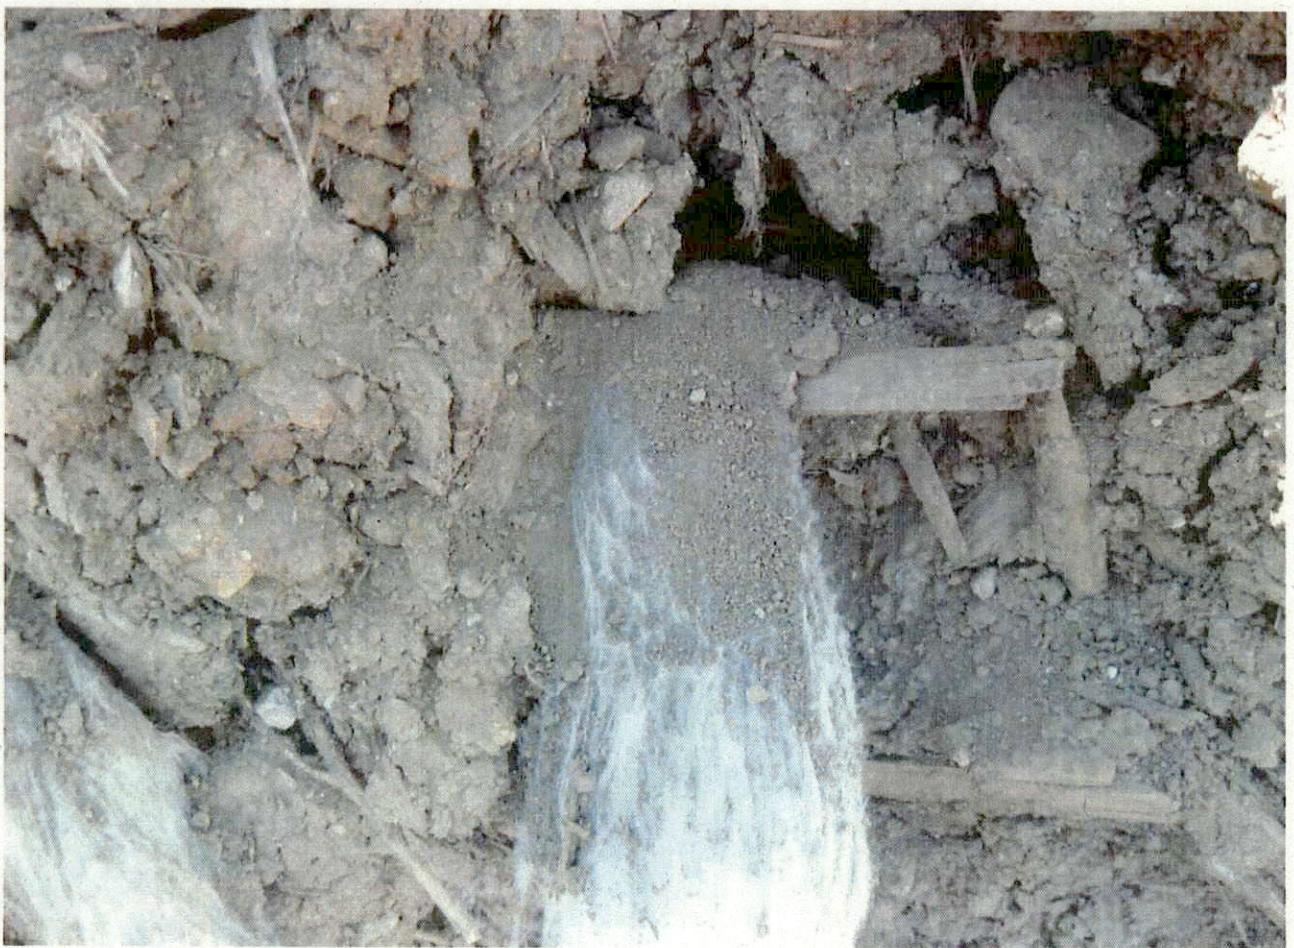
堆土の中にえんきの状態のところもある

重機か轟かれて下部分にも木くずが混じる

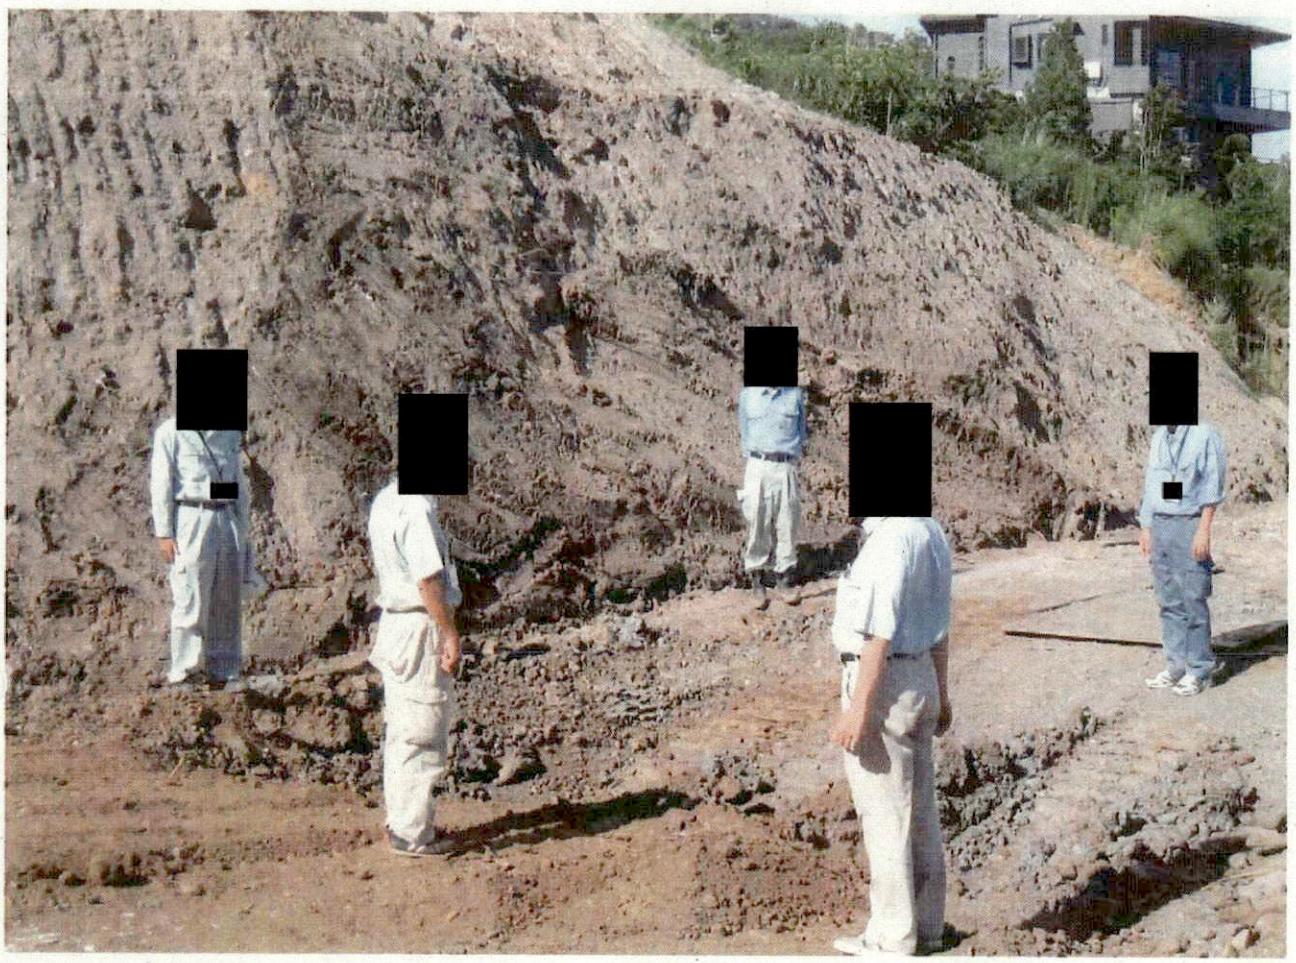
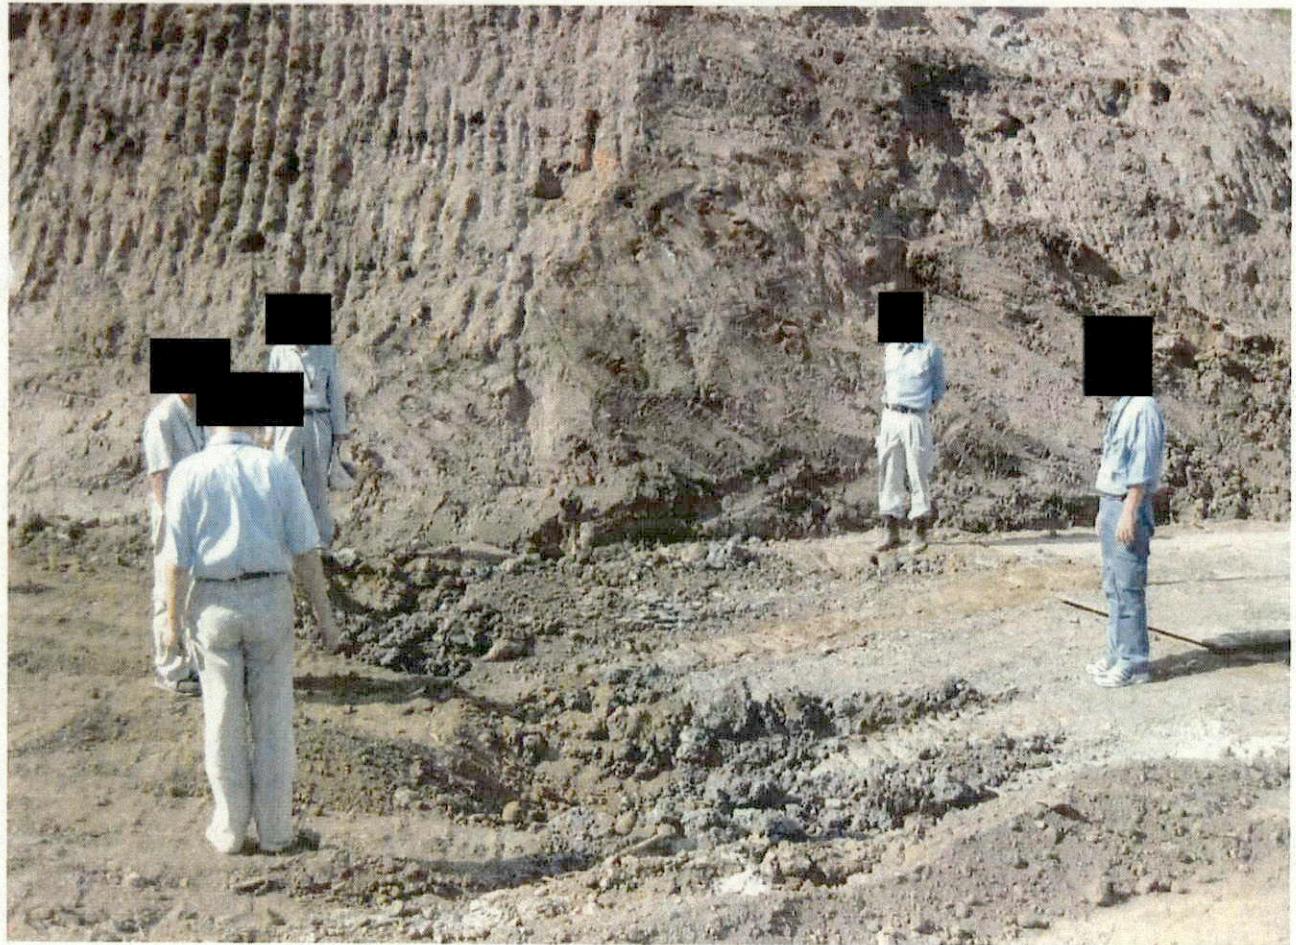
人が囲へていろとう。木くすと建工と  
ませてひたと見われる穴のう。
