監視指導状況報告書

1 監視指導年月日	平成 28 年 6 月 20 日 (月)
2 監視員	[REDACTED]
3 業者氏名	[REDACTED]
4 業者住所	熱海市伊豆山C工区
5 立会者	なし

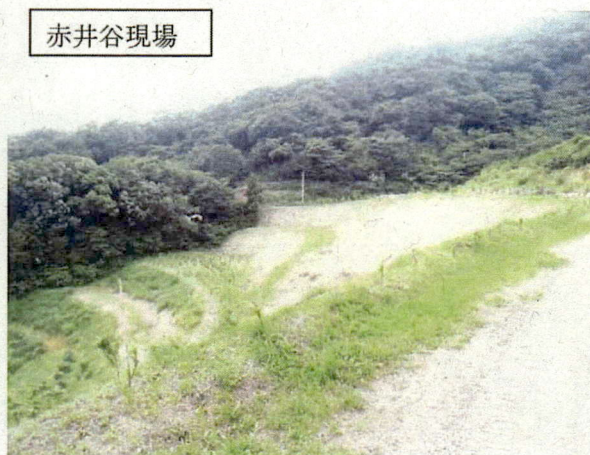
赤井谷現場

- ・ 廃棄物の状況に変化は認められなかった（土に埋まっているため、廃棄物の様子が確認できなかった）。
- ・ 現場内において、斜面が崩壊したような形跡は認められなかった。
- ・ 現場は無人であった。
- ・ 赤井谷には植林した樹木が順調に育っている様子であった。

- ・ [REDACTED] と面会し、撤去計画書の提出を行うよう指導する。
- ・ 定期的に現場を確認する。
