# 逢初川源頭部の残置盛り土の安定性の評価

## 1 目的

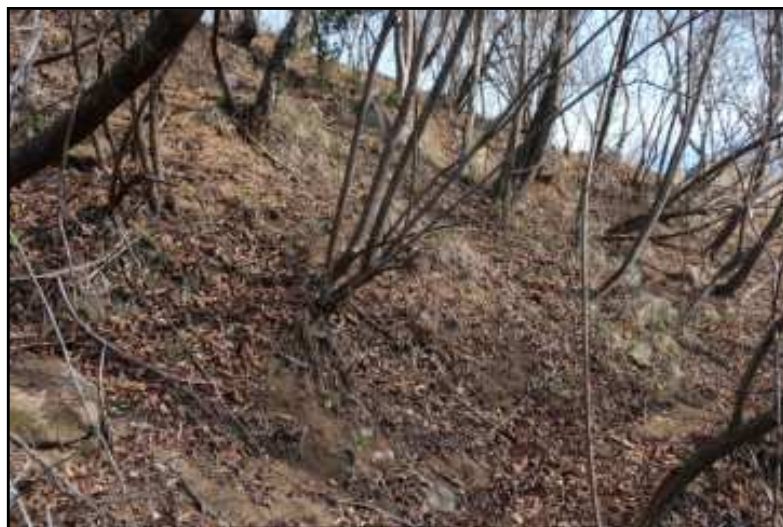
写真1 P部盛り土

## 3 P部盛り土の状況（写真1）

- ・行政代執行を行った盛り土とは異なり、P部盛り土では湧水の流出箇所や痕跡也没有ありません。

- ・P部盛り土の下部は、森林となっており、新たに崩れた痕跡也没有ありません。

2次元の円弧すべり解析により安定性を評価した結果、安全率が1.4となりました。

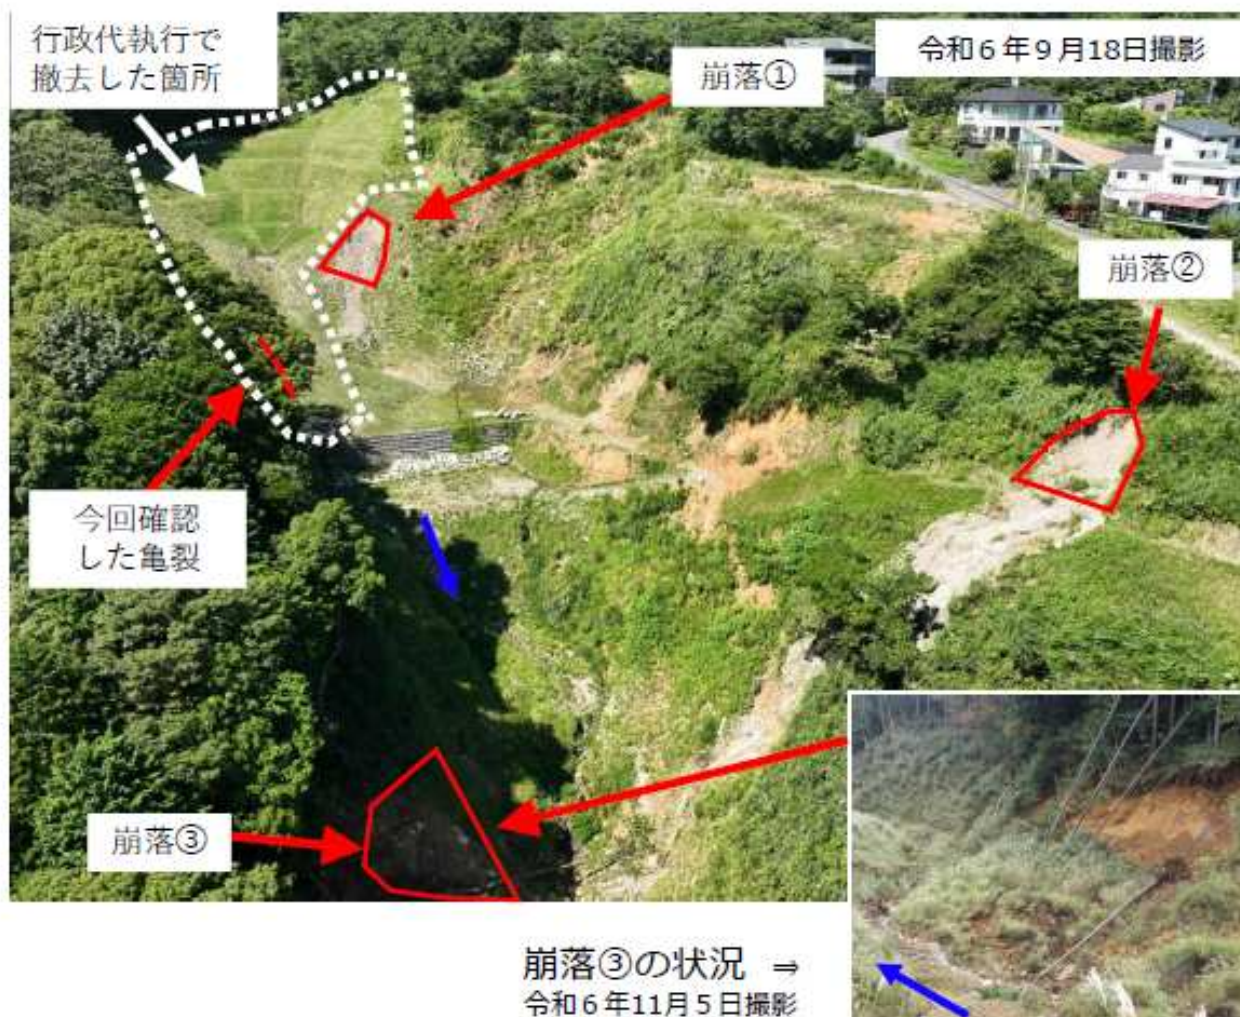
- 令和6年9月の台風10号に伴う大雨の影響により、これまでに3箇所の崩落（【表1】を参照）が確認されています。
- 令和6年10月31日に実施した現地確認の結果、新たな変状（亀裂）が確認されました。
- 令和6年11月2日に熱海市で連続雨量107mmを観測したことから、降雨後に現地を確認したところ、3箇所の崩落と亀裂には大きな変化は見られませんでした。

| 箇所 | 崩落等の規模 | 崩落の状況 |
|---|---|---|
| 崩落① | ・幅5m、長さ10m、<br>・土量10m <sup>3</sup> 程度 | ・湧水や浸食が見られないことから、降雨の浸透により斜面の土砂が落下したものであり、大規模な崩壊につながる恐れは低いと考えています。<br>・11月3日、崩落状況に大きな変化がないことを確認しました。 |
| 崩落③<br>(下流右岸側) | ・幅40m、長さ10m、<br>・土量400m <sup>3</sup> 程度 | ・自然斜面が崩落したものです。<br>・崩壊が拡大する可能性は低いと考えています。<br>・11月5日、崩落状況に大きな変化はなく、下流への土砂移動がないことを確認しました。 |
