# 地盤調査報告書

N715 加茂2867-1発電所

2024年 04月

株式会社サムシング

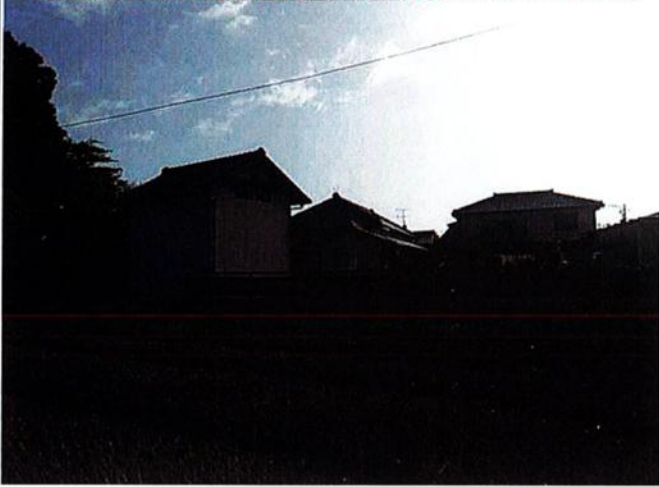
| 東側状況1 | 東側状況2 |

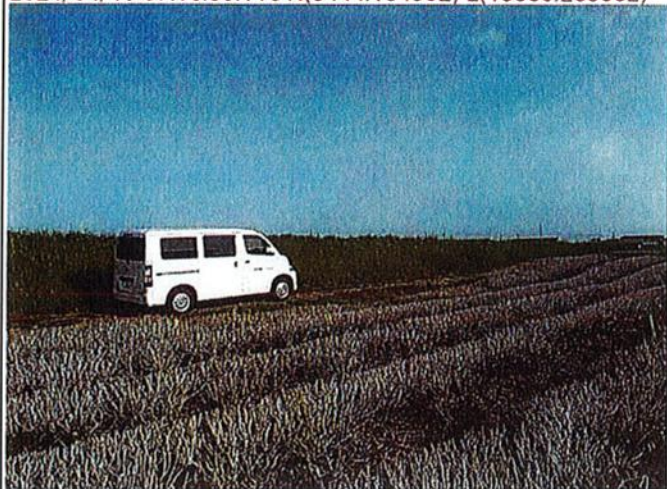
| 西側状況1 | 西側状況2 |

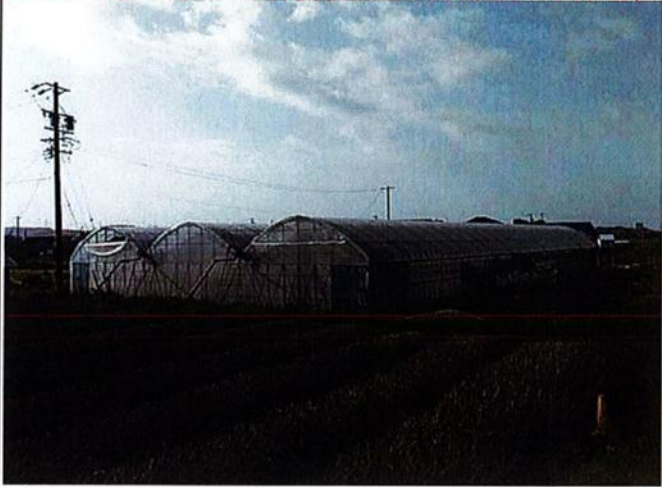
| 南側状況1 | 南側状況2 |

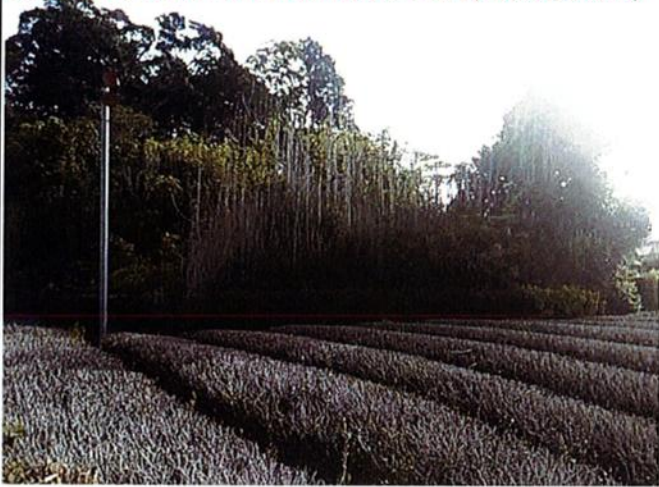
| 北側状況1 | 北側状況2 |
