県道静岡焼津線「浜当目トンネル」 対策検討会（第5回） 本編資料

< 目 次 >

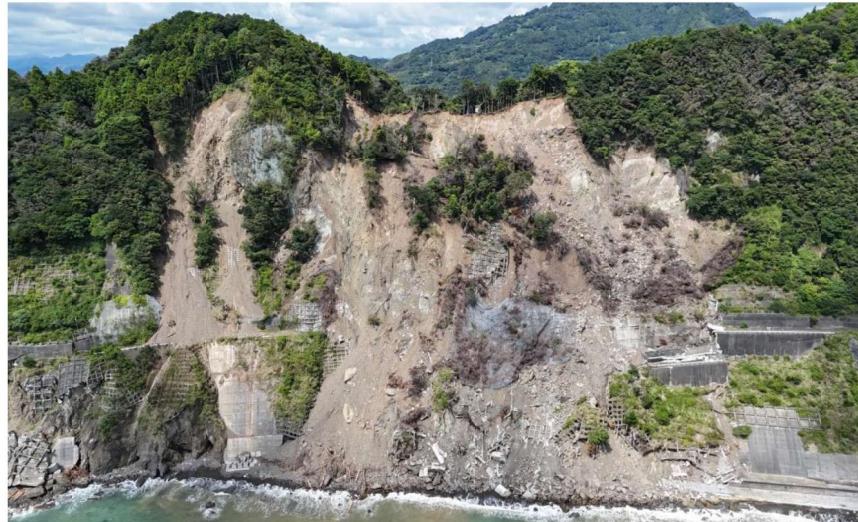
斜面崩壊全景 (R6.9.4撮影)

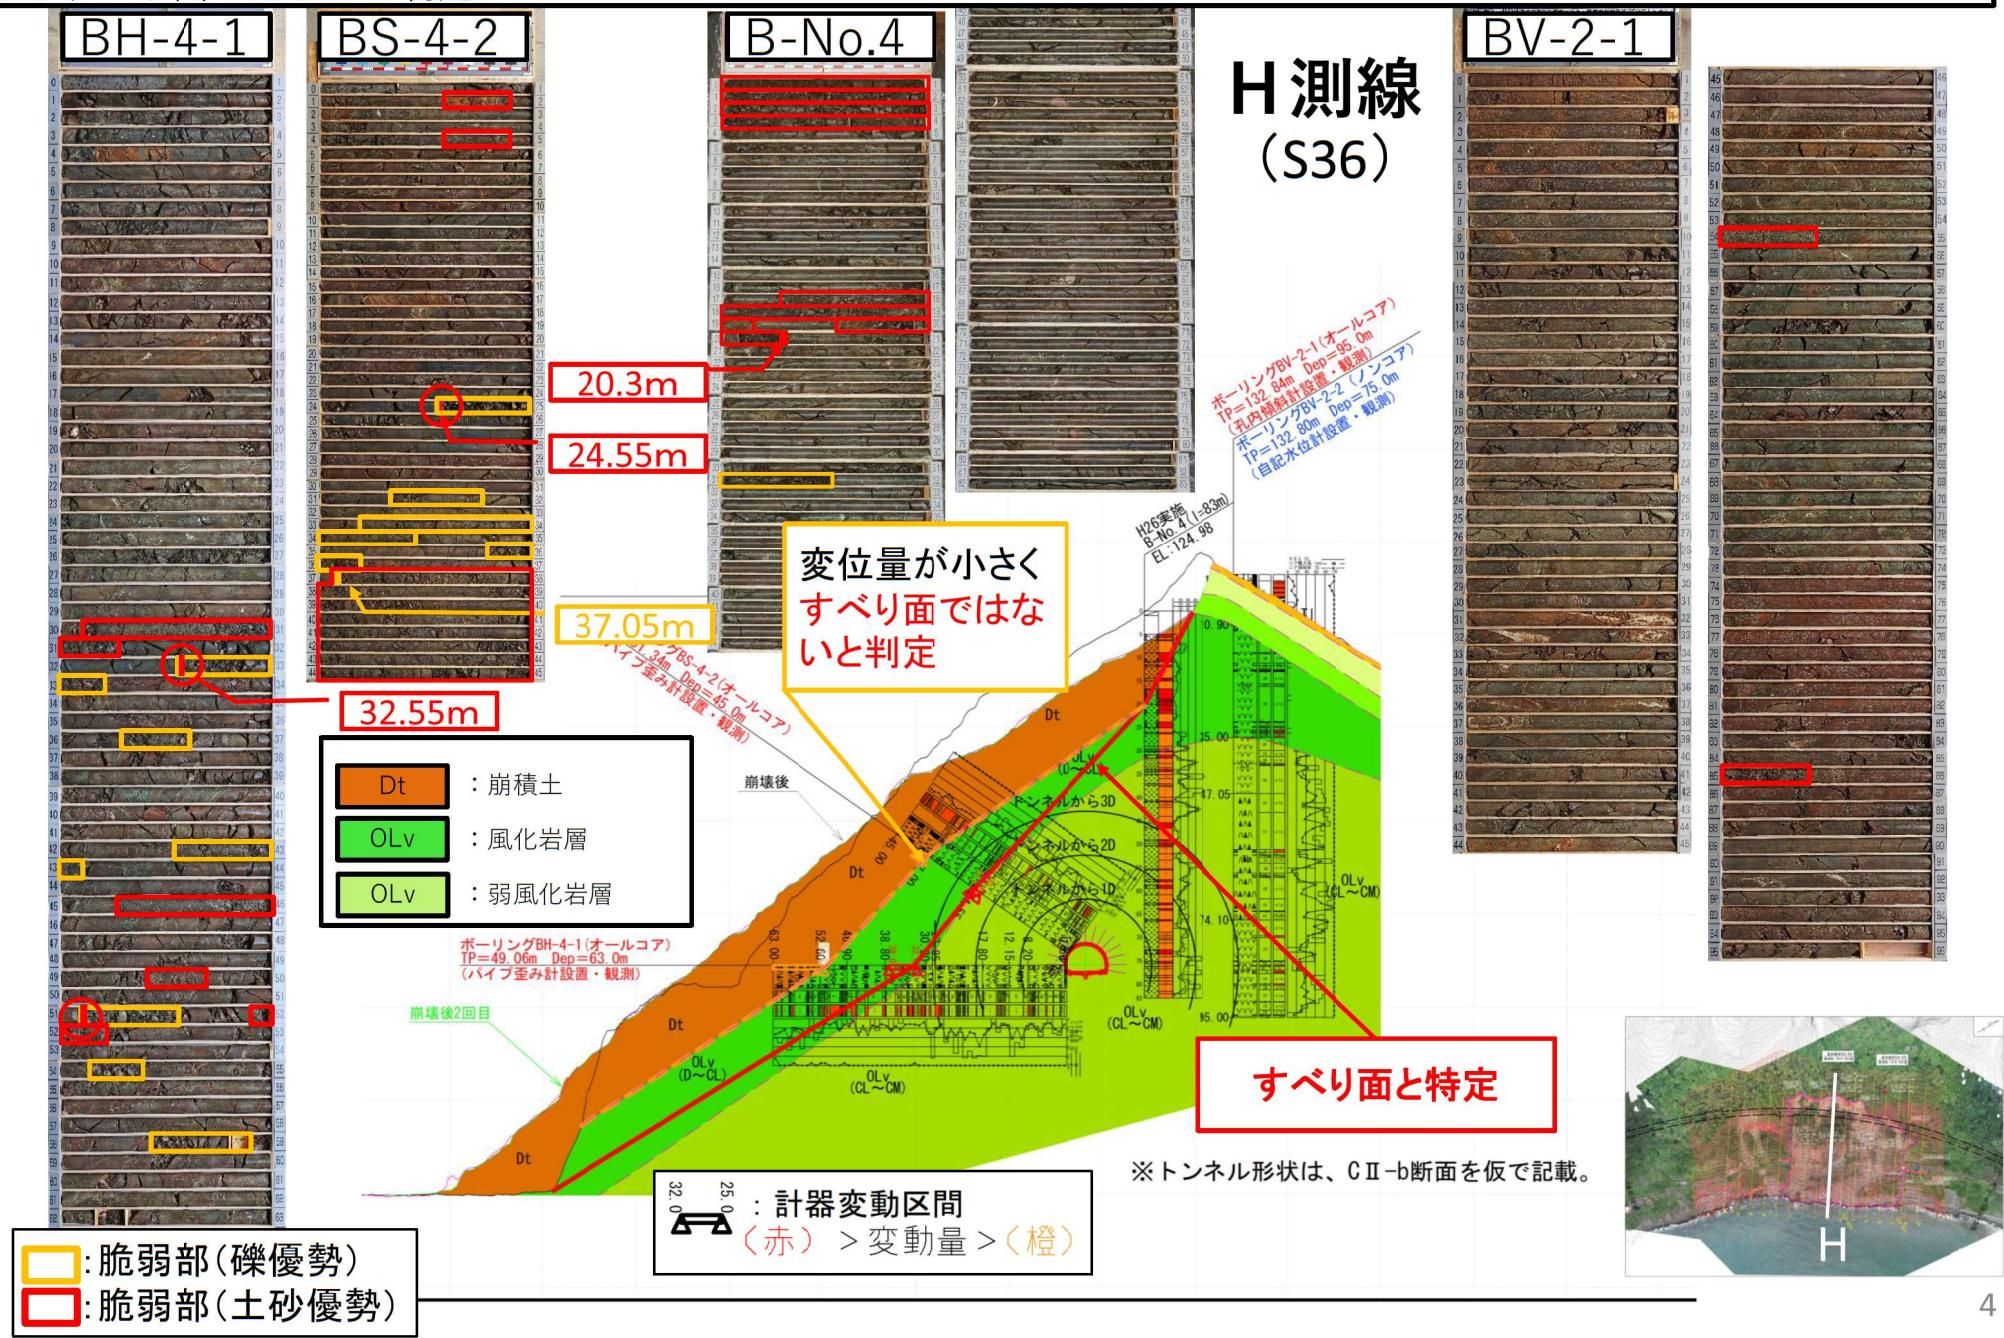
2. 地すべり範囲について_H測線_すべり面の検討_地すべりブロック主測線

- 風化岩（OLv）下面付近で潜在変動が確認され、変動深度を**地すべり面と特定**
- 崩積土（Dt）下面付近で極軽微な変動が確認されるが、変位量が小さく、ルーズな崩積土の変位の可能性が高いことからすべり面ではないと判定

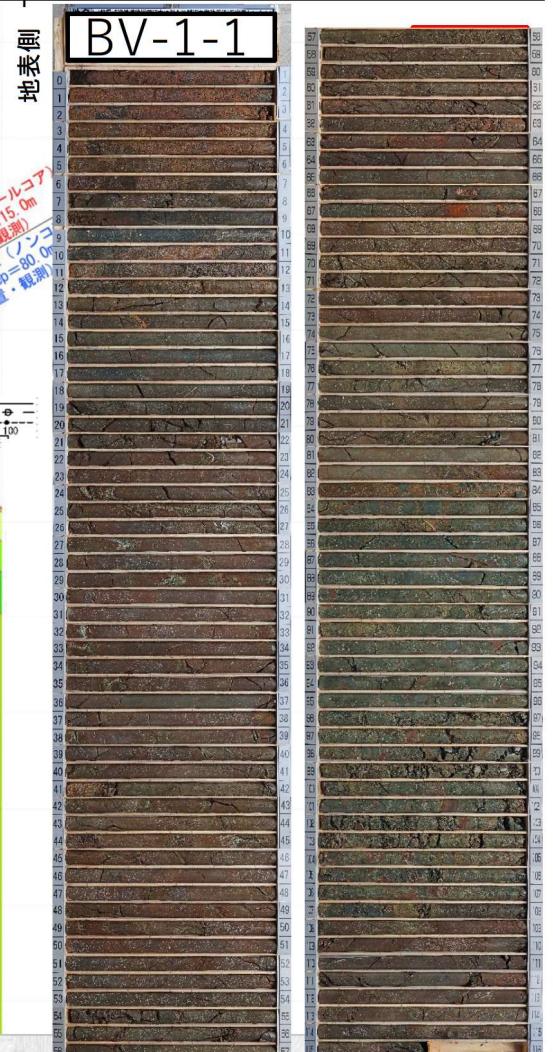
D 測線
(S28)

○崩積土 (Dt) 下面付近で変動が確認されたことから、変動深度を地すべり面と特定

○風化岩 (OLv) 下面付近で極軽微な変動が確認されるが、変位量が小さいためすべり面ではないと判定

すべり面と特定

変位量が小さくすべり面
ではないと判定。

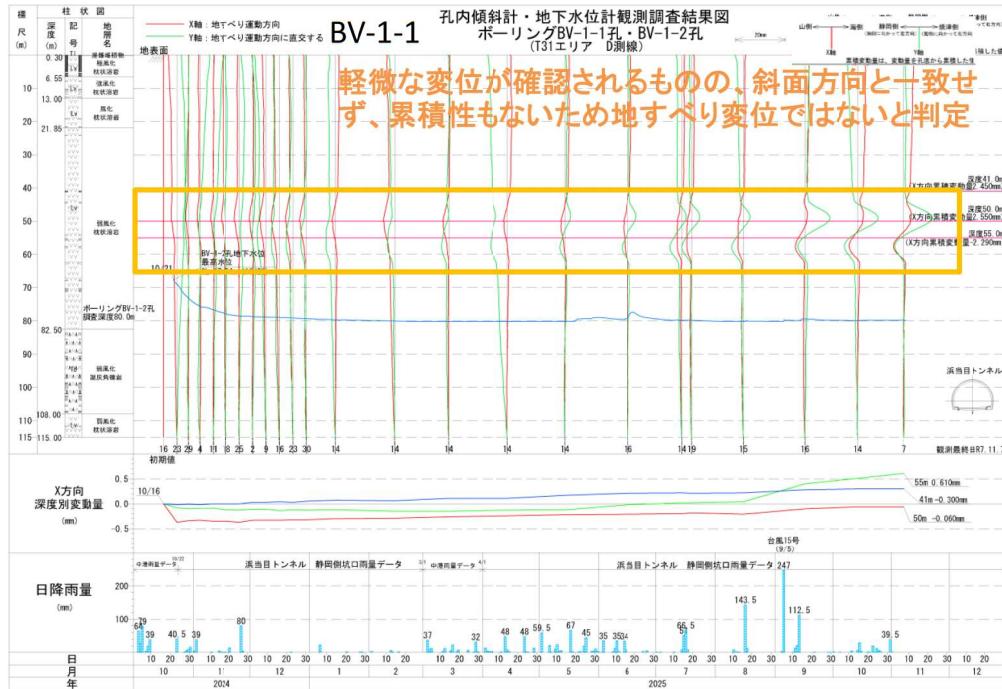
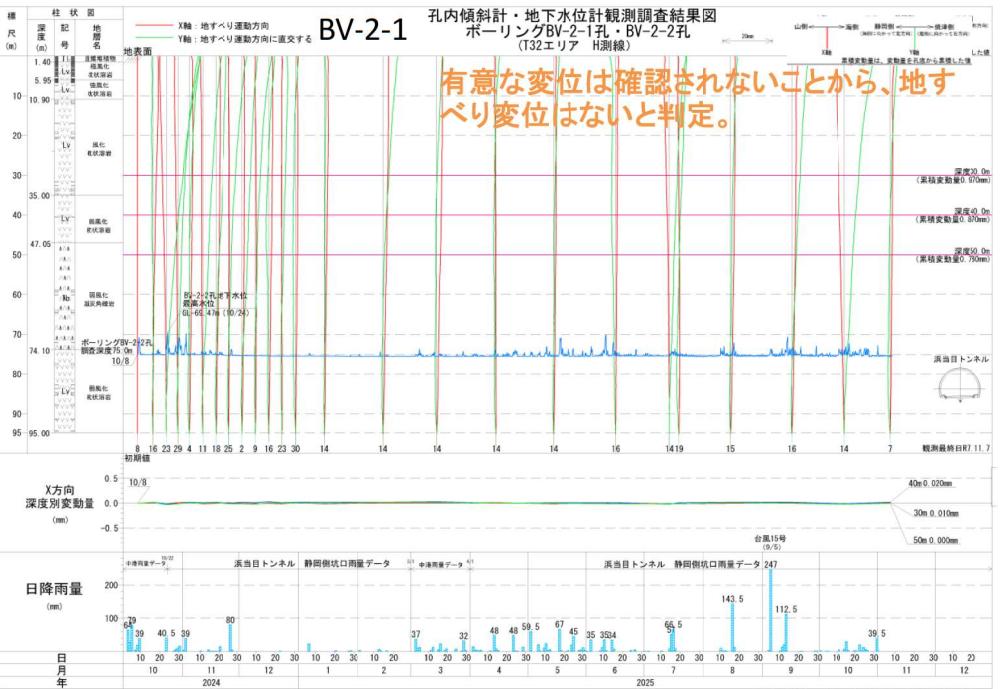
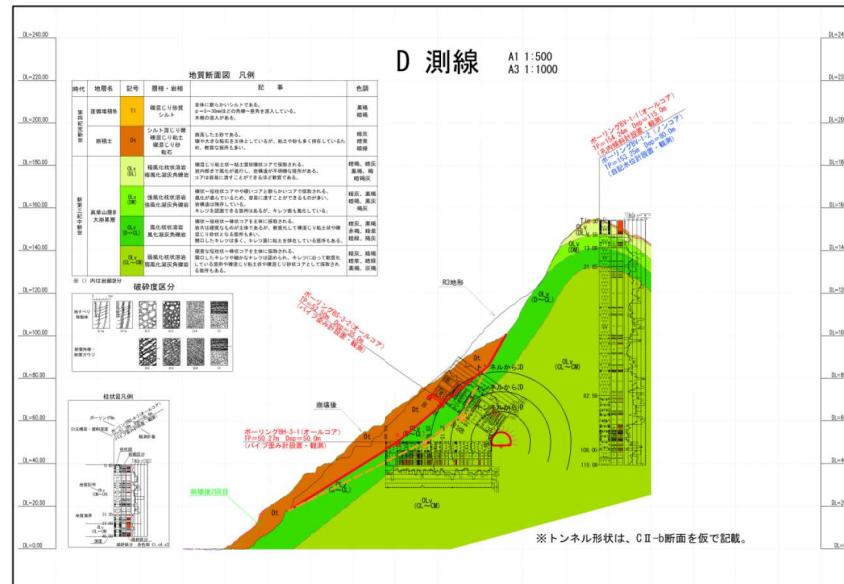
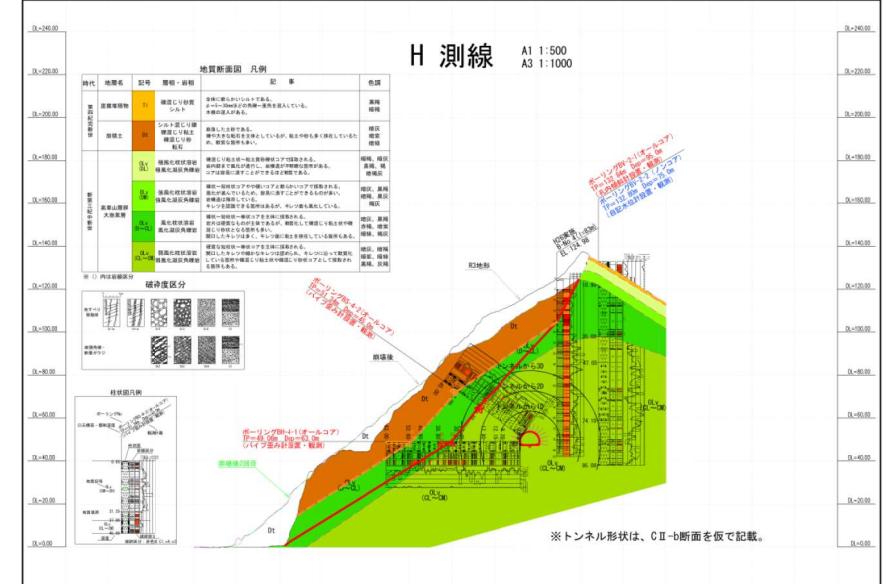
2. 地すべり範囲について_D測線・H測線_孔内傾斜計

○BV-1、BV-2：地すべり変位は確認されないことから、トンネルを貫いているような**広域的な地すべりは発生していない**

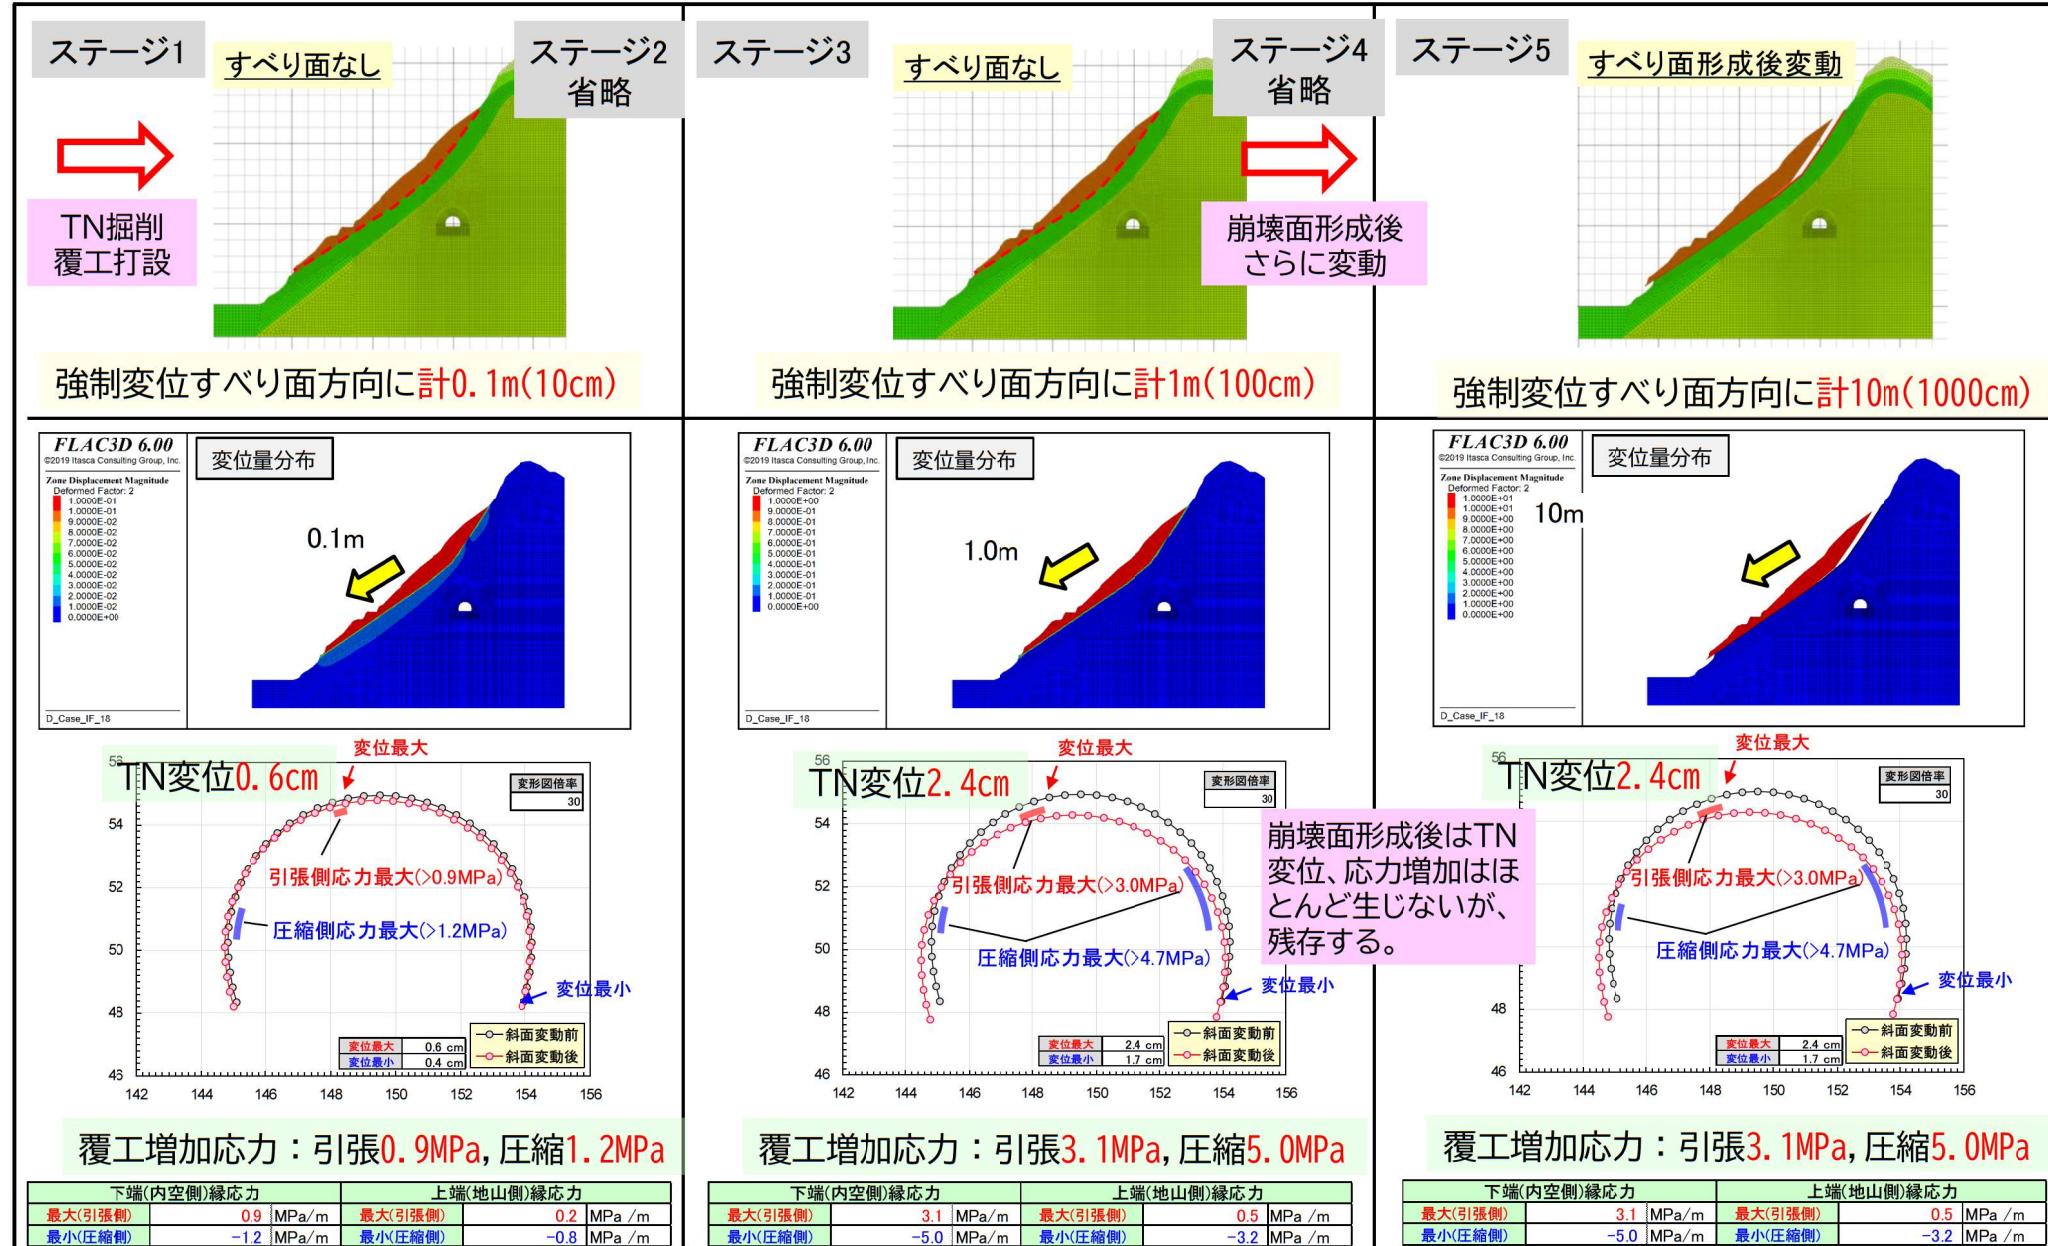
D測線

- D測線【崩壊性地すべりブロック】では、斜面変動の影響（応力伝搬）がトンネルに伝わりやすい
- 地すべり面形成後はトンネルへの影響は小さい
- 地すべり変動による応力が伝搬したことで、トンネル（覆工）が破損したものと推定

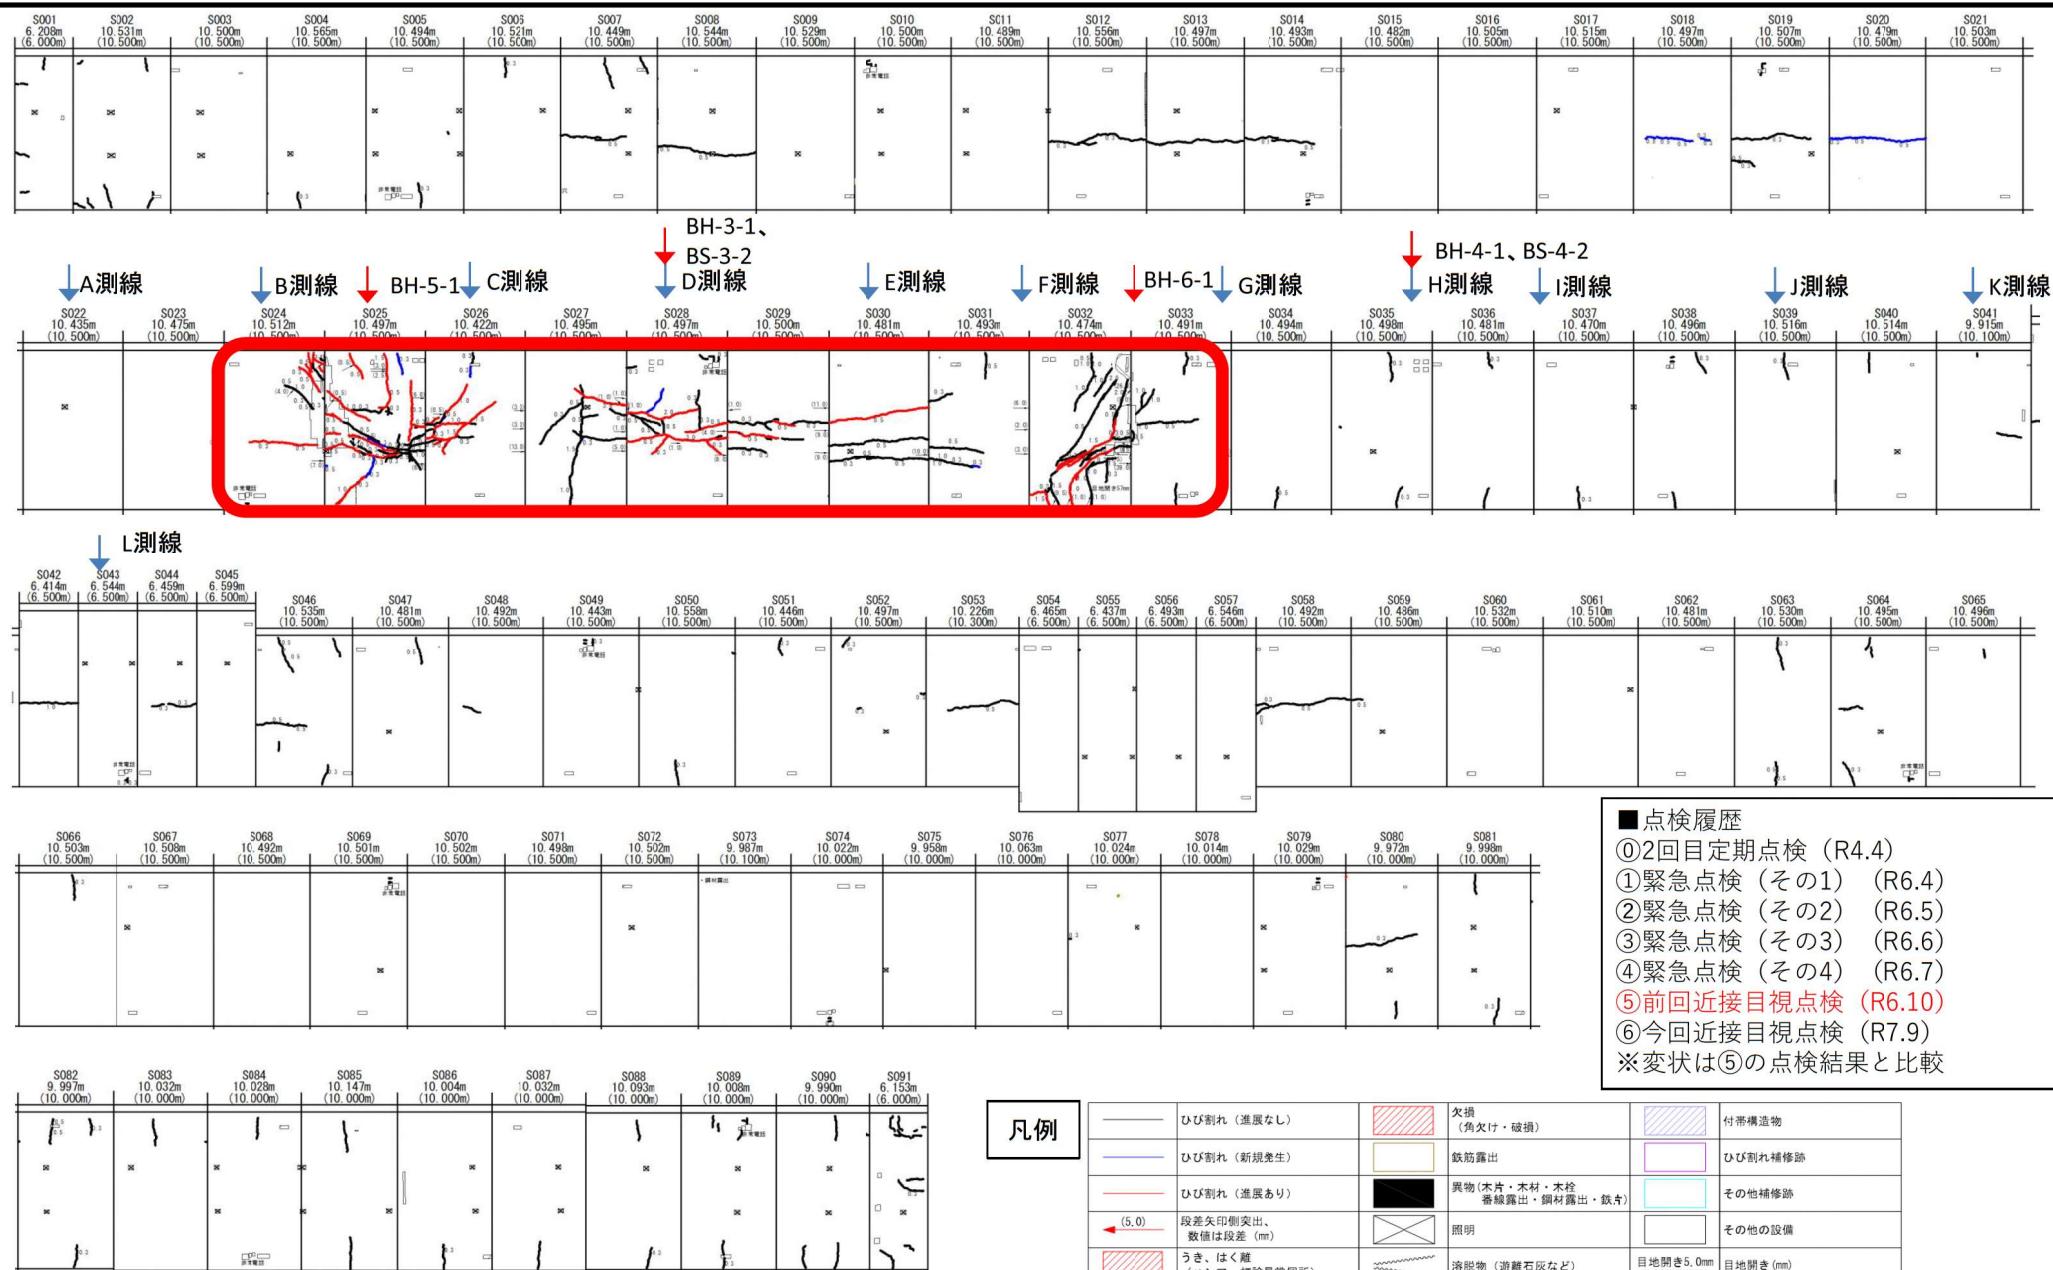
○変状範囲を再確認するために、トンネル全線の点検（R7.9.29）を実施

○前回点検（R6.10）の結果を比較し、S24～S33を中心に覆工へのクラックの発生を確認

○クラック発生は軽度であり、沈静化傾向にあると推定される

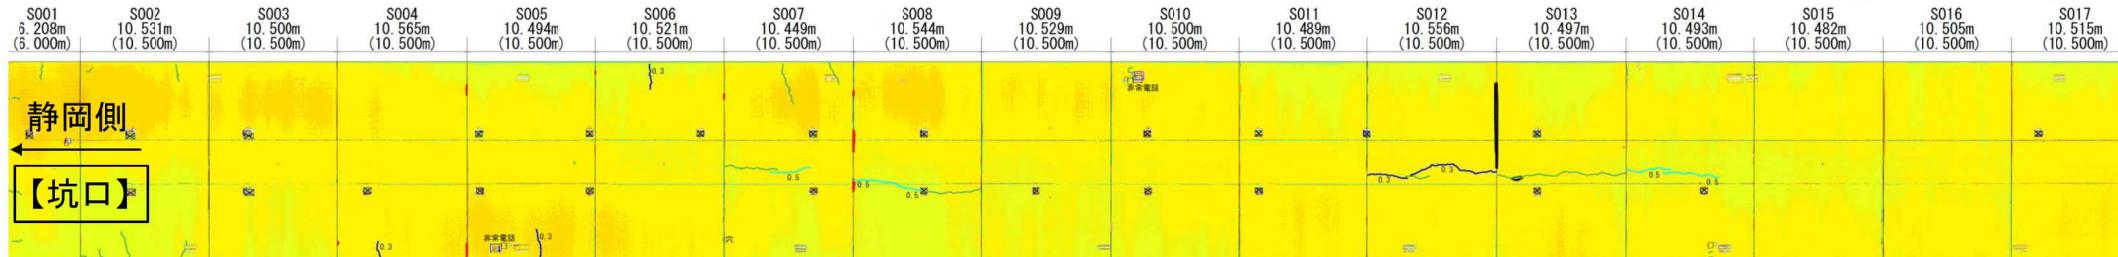
- トンネル全線における内空変位を確認するため、点群データの差分解析を実施（R4変状前とR7変状後を比較）
- S1～S23の区間は、顕著な差分は確認されない
- S24～S33の区間は、顕著な差分が確認され、斜面変動の外力の影響を受けたと推定される

・S25: 密集したひび割れ

クラック密集範囲に沿って、トンネル内面側への変形傾向が確認される
→当該範囲のクラックは斜面変動に伴う外力の影響を受けたと推定される

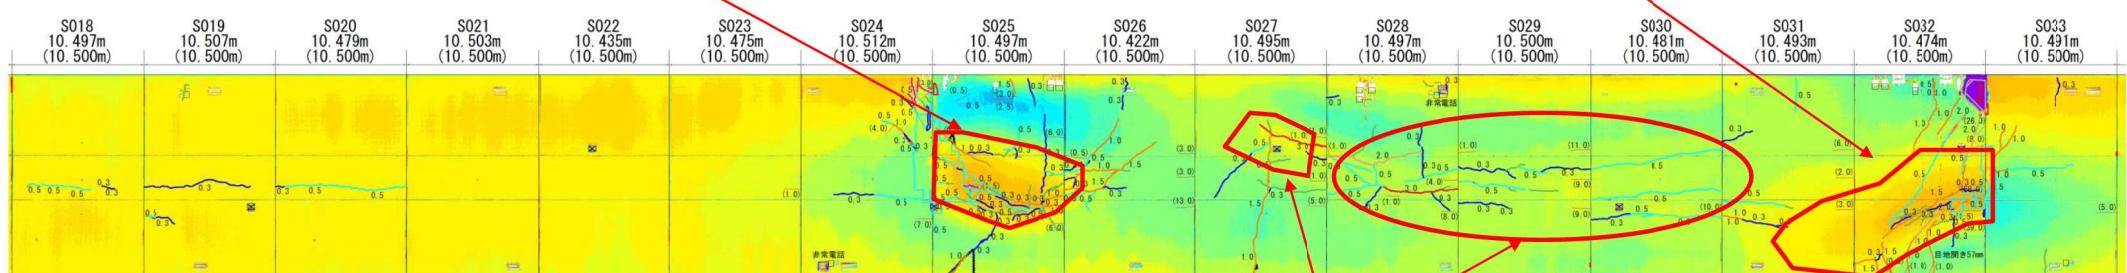
・S32: 密集したひび割れ

クラック密集範囲に沿って、トンネル内面側への変形傾向が確認される。
→当該範囲のクラックは斜面変動に伴う外力の影響を受けたと推定される

・S26～31: ひび割れ(天端)

天端の縦断方向のクラック発生位置に沿って相対的にトンネル内面側への変形傾向が確認される
→当該範囲のクラックは斜面変動に伴う外力の影響を受けたと推定される

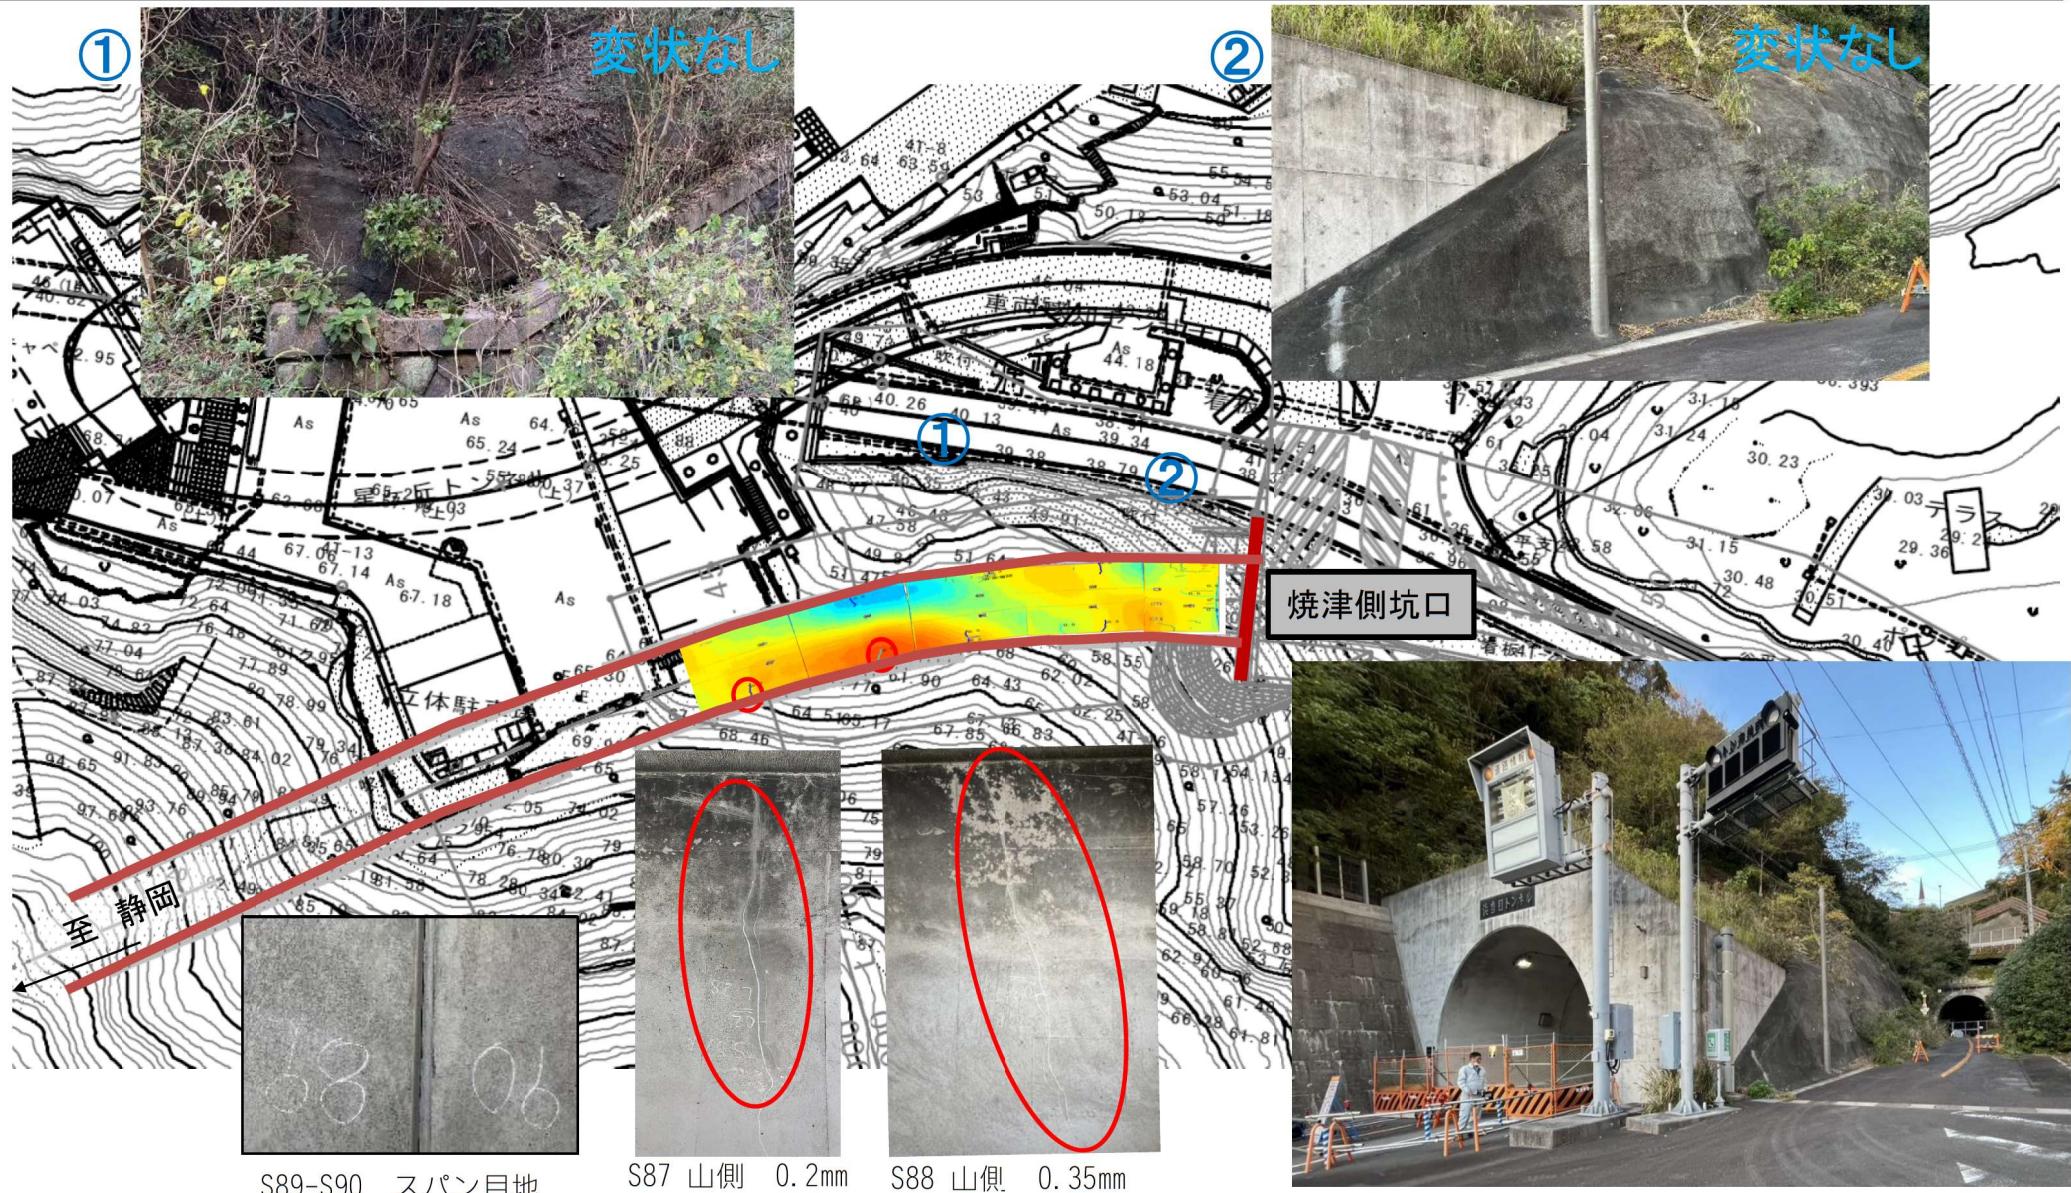
- 覆工ひび割れはスパン中央付近の側壁に確認され、ひび割れ幅は他区間の微小ひび割れと同程度
- スパン間の目地開きは他の区間と同程度
- 海側斜面のモルタル吹付には、変状は確認されない

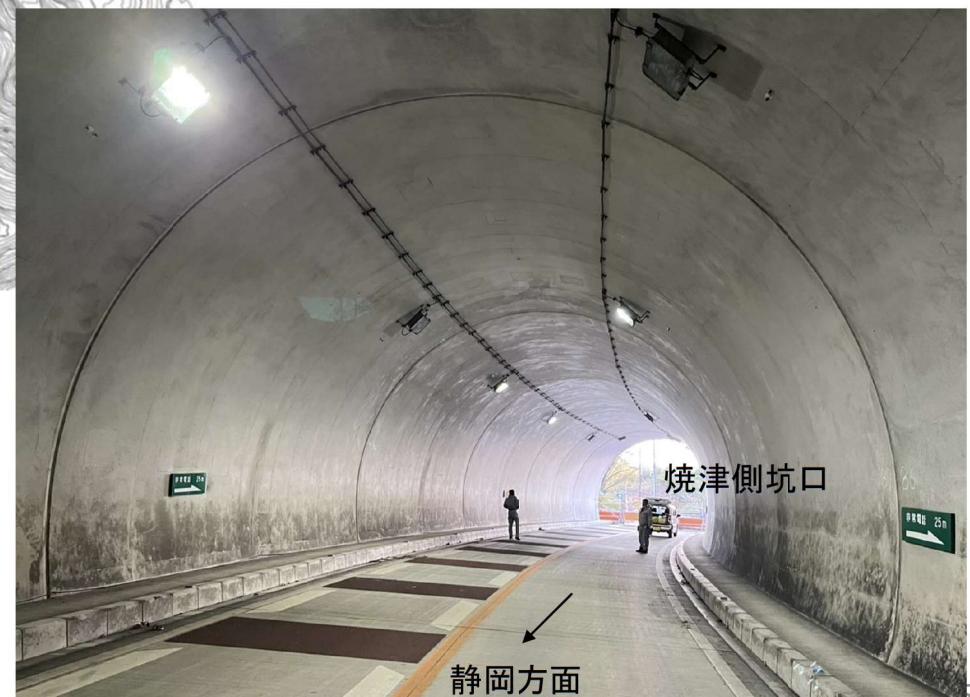
■現地写真

- 点群データ差分解析結果で明確な差分が確認されたが、周辺目視点検の結果では変状は確認されない
- 差分が検出されたS87～S89については、ひび割れ観測や周辺斜面の監視等を継続的に実施する

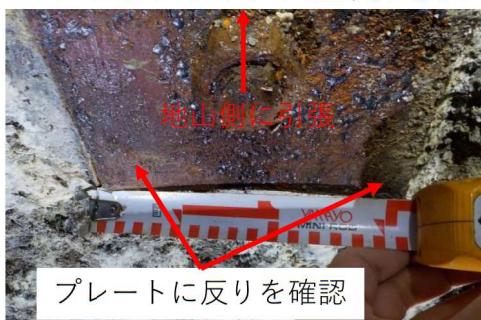
- ロックボルト

プレートがわずかに内空側に反っている

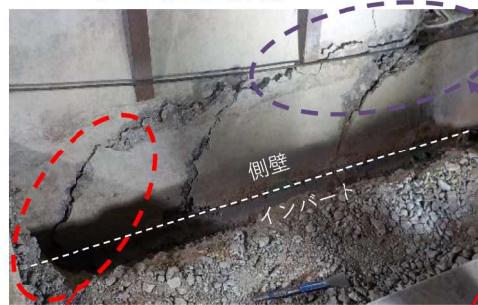
継ぎ目部

クラックは
インバートで
止まっている
クラックなし

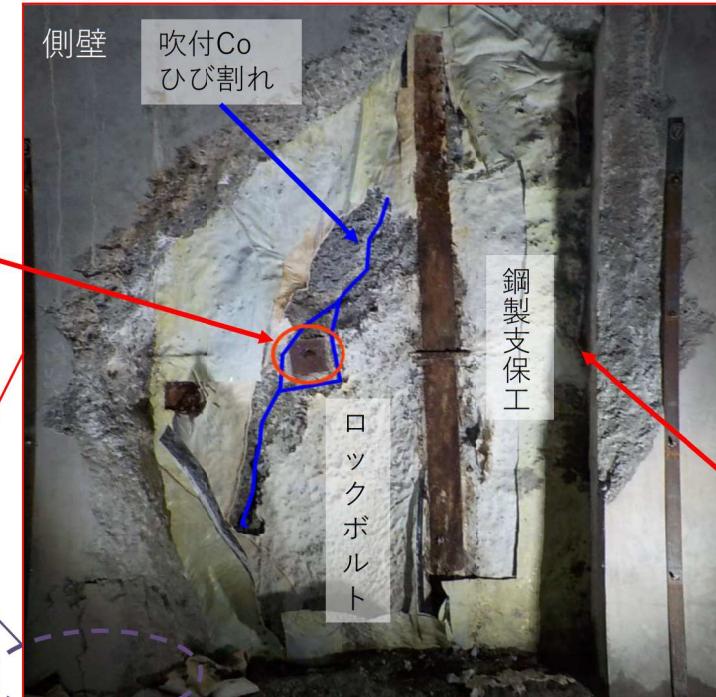
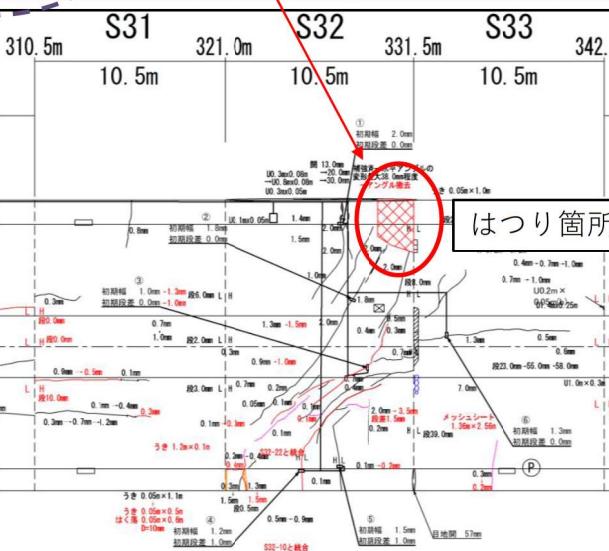
- 吹付Co

ロックボルト周辺を中心に微少なひび割れ

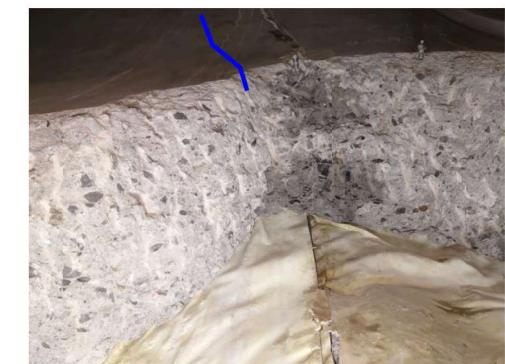
- ひび割れ発生箇所

覆工表面には鋼製支保工沿いに
ひび割れが確認されるが、覆工
Coは貫通していない

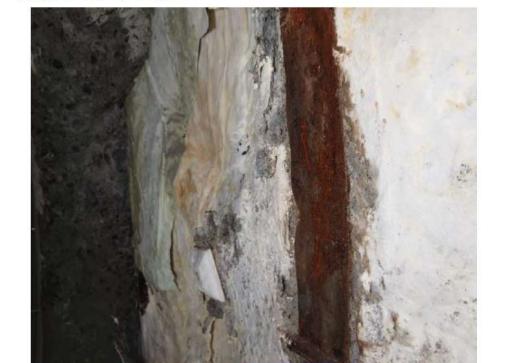
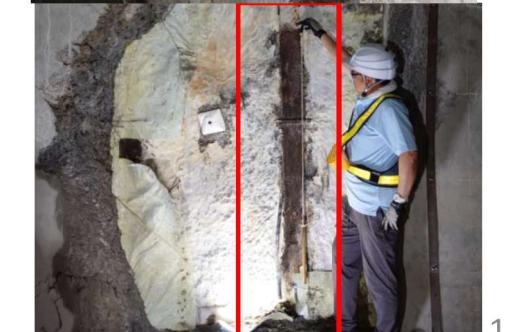
- 鋼製支保工

鉛直、水平方向ともに変形は
確認されない

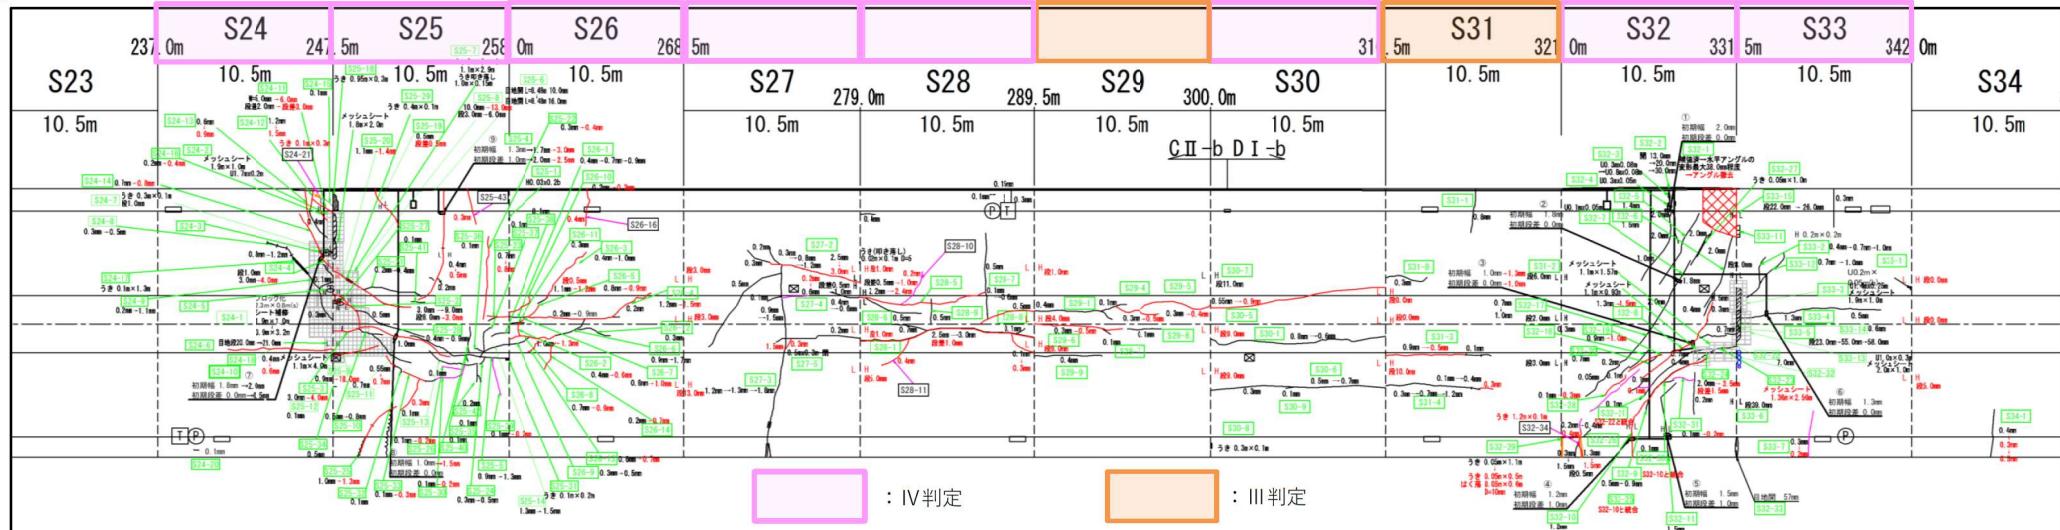
○覆工コンクリートの対策範囲としては、覆工へのクラックが集中している箇所において、判定区分「IVまたはIII」の区間は対策が必要

○対策範囲は、覆工へのクラックが集中し、判定区分「IVまたはIII」となる **[S24～S33] (L=約100m)** とする

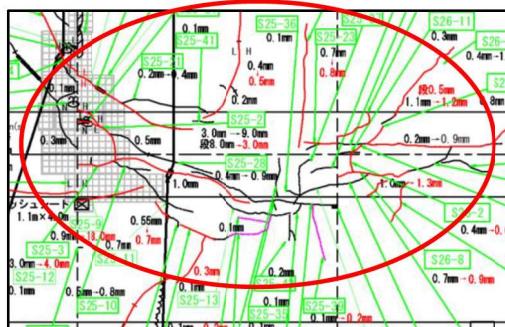
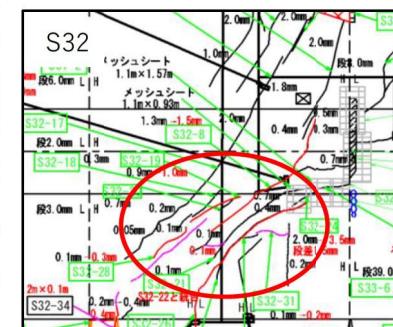
S24,25,26

- ・覆工コンクリートの表面はひび割れが密集して発生しており、変状の進行により、ブロック化し、はく落片として、被害を与える恐れがある。
→はく落対策工が必要

- 対策工案として、支保材による保持対策（鋼アーチ支保工）、覆工内面の補強対策、覆工改築対策の比較検討を実施
- 比較の結果、下記理由により**支保材による保持対策（鋼アーチ支保工）**とする
 - ・施工性、経済性共に他案より優位であり、早期の交通開放が可能である
 - ・支保工間よりクラック等の変状進行性などの監視が目視等で可能である

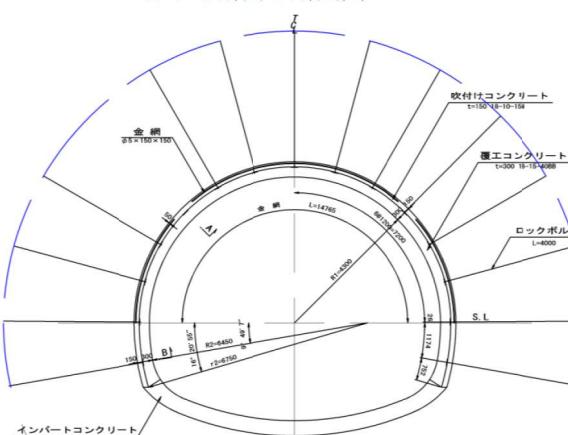
D I -b断面の断面図

はつり調査の結果、
ロックボルトのプレートに
引張による変形を確認

D I -b断面のロックボルト長
の4.0mが緩んだ領域と想定

○ロックbolt (プレートの反り等) の変状が確認されたことから、トンネル覆工周辺の地山にゆるみが発生している可能性も考えられることから、土圧 (ゆるみ荷重) + 覆工コンクリートの自重を支持できる【鋼アーチ支保工の規格と配置】とした

4.0mの鉛直土圧と側方土圧を
考慮する
