第2回道路陥没防止に関する連絡会議 令和7年4月28日 10:00~11:30

> (1) 報告事項:点検・調査結果 道路保全課

【路面下空洞調査(緊急調査)の結果】

道路陥没における路面下空洞調査の結果について

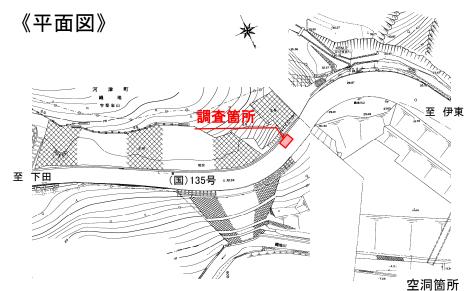
開削調查番号①

国道135号(賀茂郡河津町縄地)の空洞について

深 度 : 0.2m 厚 さ : 0.3m

長さ×幅:3.0m×0.3m

原因等《集水地形》

雨水の浸透等によりAs舗装下の路盤材の砂分が流出し、空洞化したものと推定

掘削面や周辺を調査し、空洞の進行の収束を確認 砕石等路盤材を補填し本復旧完了

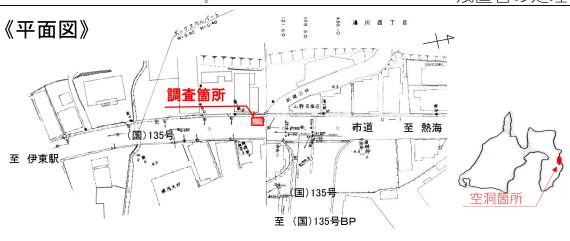
開削調査番号⑥

国道135号(伊東市湯川)の空洞について

深度: 0.25m 厚さ: 0.30m

長さ×幅:1.00m×0.3m、05m×0.2m

原因等《伊東市下水道管》

残置された下水道管に路床材が流入した影響で空洞が生成。その後降雨や地下水位の上昇により進展。 路盤層に到達したものと推定

残置下水管の開口部をモルタルにより閉塞

砕石等路盤材を補填し仮復旧済

→残置管の処理について管理者の伊東市が検討中

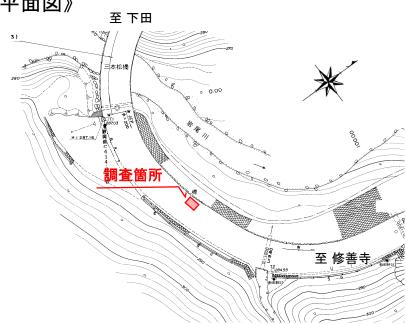
開削調查番号⑭

国道414号(伊豆市湯ヶ島)の空洞について

深 度 : 0.4m 厚 さ : 0.3m

長さ×幅: 0.5m×0.6m

《集水地形》

雨水の浸透等によりAs舗装下の路盤材の砂分が流出 し、空洞化したものと推定

掘削面や周辺を調査し、空洞の進行の収束を確認 砕石等路盤材を補填し本復旧完了

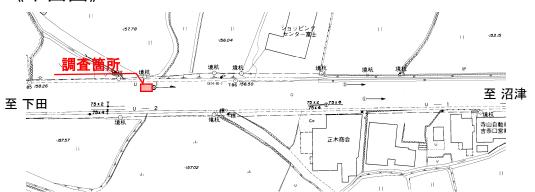
開削調査番号⑮

国道414号(伊豆市門野原)の空洞について

深度: 0.2m 厚 さ : 0.4m

長さ×幅: 0.6m×0.4m

《伊豆市下水道マンホール》

下水道マンホール周辺の埋戻し土の細粒分土砂が流出 し、空洞化したものと推定

砕石等路盤材を補填し仮復旧済 周辺下水道管路の調査を管理者の伊豆市が実施予定

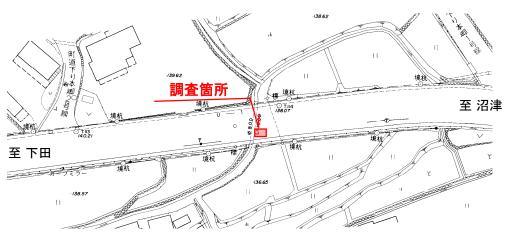
開削調査番号16

国道414号(伊豆市月ケ瀬)の空洞について

深度:0.6m 厚 さ : 0.4m

長さ×幅:1.0m×1.5m

《伊豆市農業用水路》

農業用水路の損傷部から路盤材の流出 空洞の進行の恐れ有り

農業用水路の損傷部を補修し本復旧完了 管路(損傷部以外)について健全性を確認

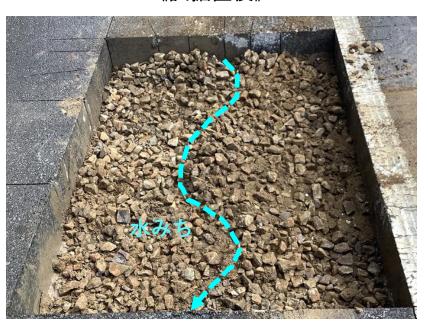
《試掘直後》

- ・粒径の大きな砕石が目立ち、粒径の細かい砂分が流れ、 空洞として反応したもの。
- ・舗装のひび割れからの表面水の流入などにより、水みちが形成され、細かい砂分が流出し、空隙が発生したものと推定される。
