# 【橋梁】 2.点検（修繕）結果の考察

点検結果の遷移

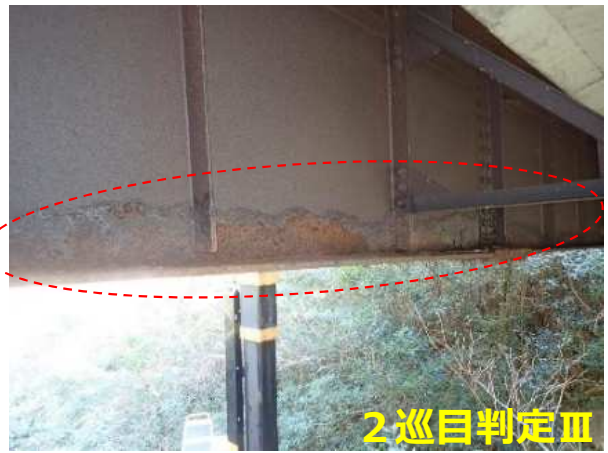
主桁

腐食

2巡目判定III

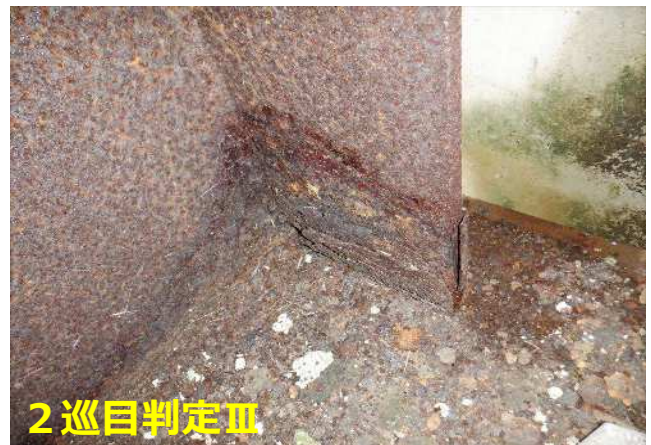
桁端部

2巡目判定III

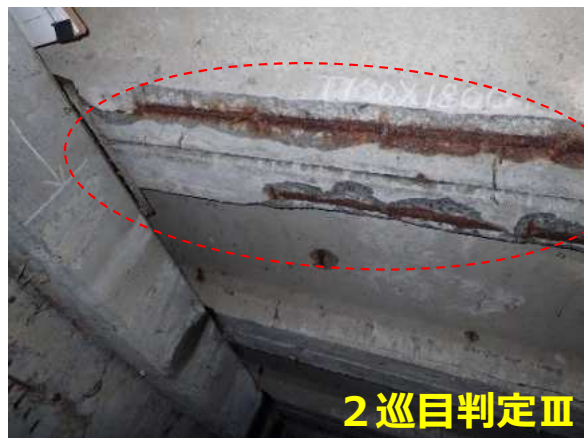
主桁 (RC床版橋)

剥離・鉄筋露出

2巡目判定III

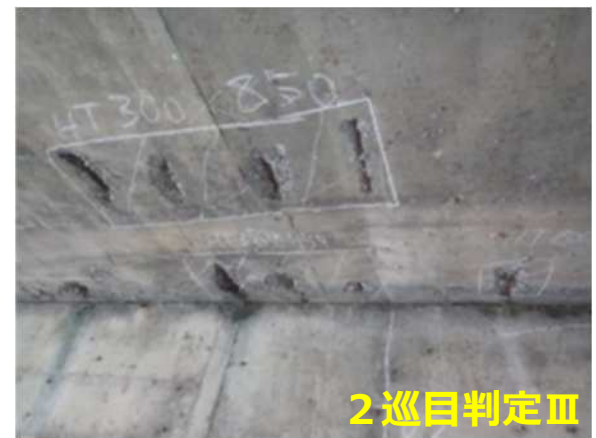
床版 (RC床版橋)

2巡目判定III

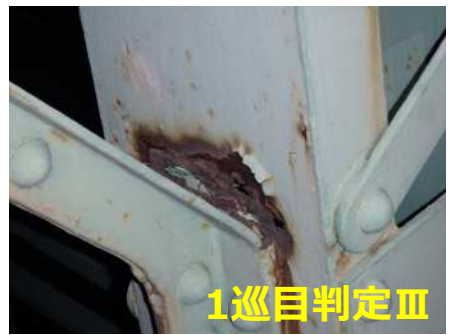
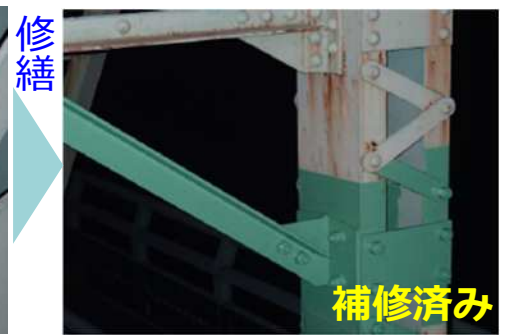
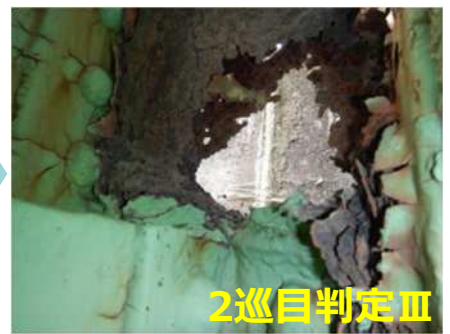
垂直材（鋼トラス桁）

異なる位置で劣化

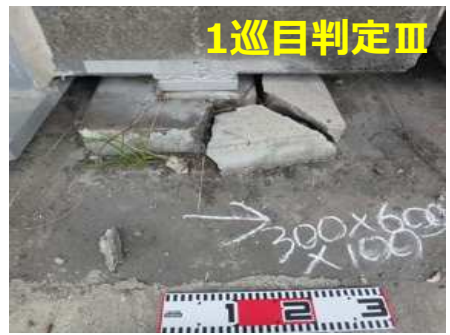
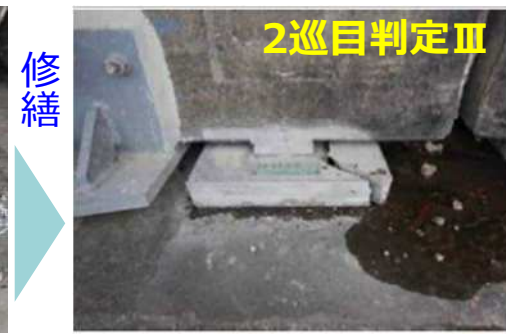
橋座部

再劣化

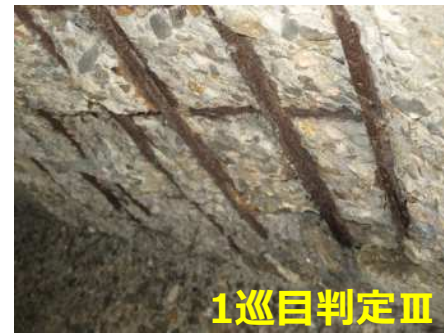
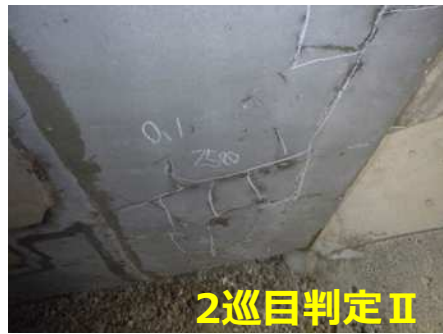
RC床版橋

再劣化

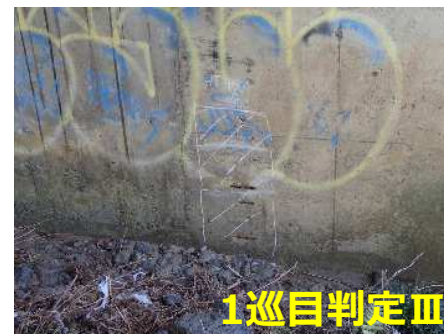
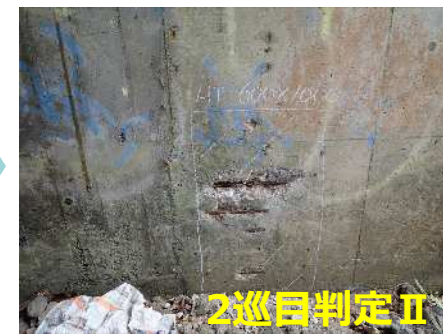
橋台

所見のばらつき

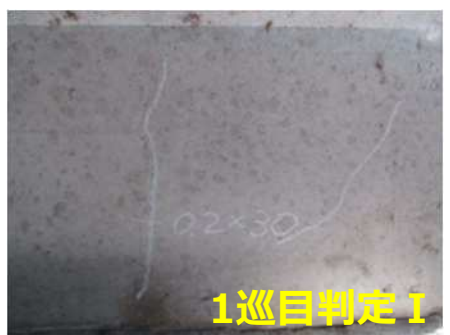
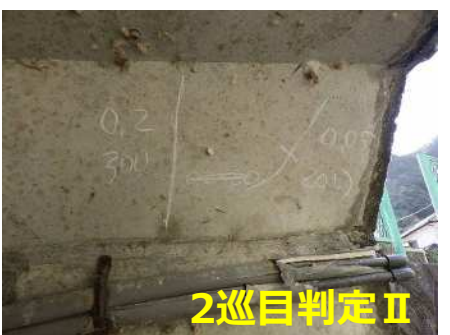
頂版（BOX）

着目点以外    I ↔ II  
所見のばらつき

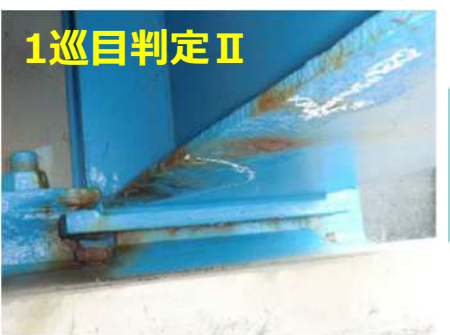
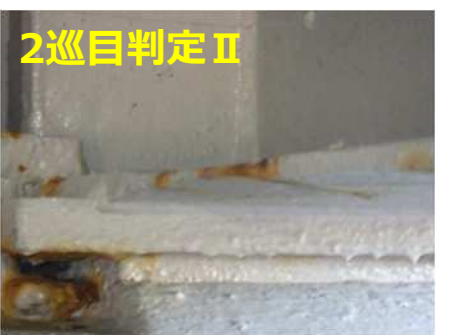
桁端部

再劣化

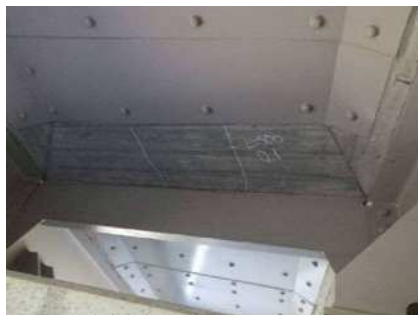
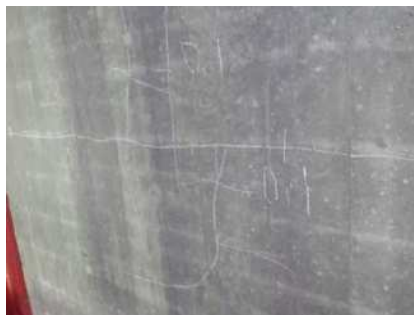
鋼橋RC床版の疲労

- RC床版の疲労：一部で疲労に起因するひびわれが見られるが、損傷程度は軽微である。
- 塩害：飛来塩分による影響は、2巡目終了時点では大きくないと推定する。
- ASR：一部の橋梁でASRの疑いがある橋梁はあるものの、損傷程度は小さい。
- 洗掘：小規模で単純橋の橋台前面が河床低下している橋梁があるが、限定的である。

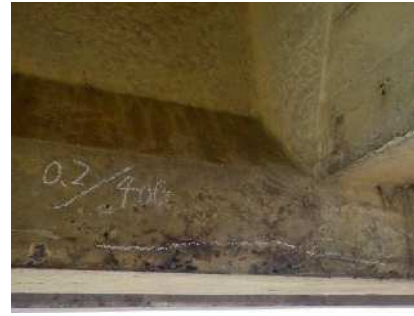
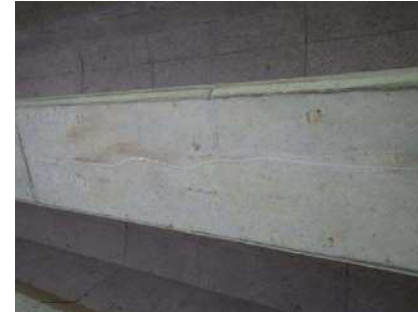
上縁定着からの漏水

- ポステンション方式T桁橋の上縁定着からの漏水：ごく一部であり、損傷程度も軽微である。
