# 【大型構造物】

## 5. 点検（修繕）結果の考察

点検結果の遷移（大型構造物）

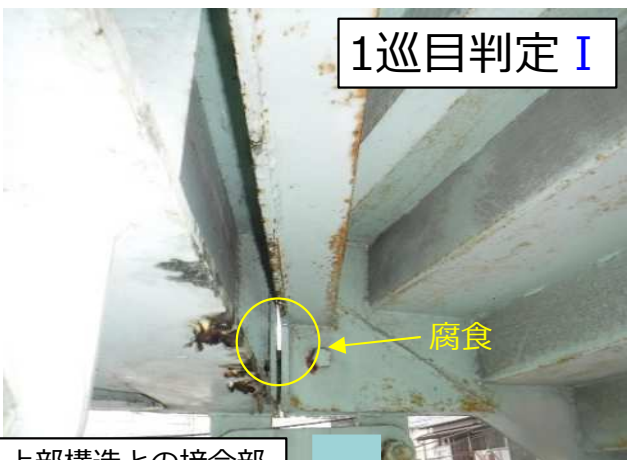
1巡目判定 I

- I → III は、漏水や滞水が原因で劣化が急速に進行
- III → II は、漏水による再劣化（III → 修繕 → II）である。

劣化が急速に進行

横断歩道橋（鋼材）

水の影響による急速な劣化が確認されるため、漏水対策を確実に行うことが重要と考える。

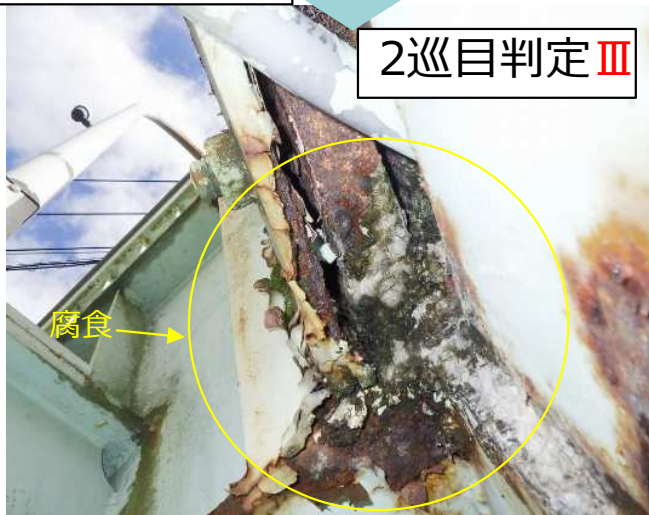
2巡目判定 III

- ・ 階段部や接続部は漏水や滞水による劣化損傷（主に腐食）が多い。
- ・ 一部に再劣化が見られる。（主に漏水が原因）

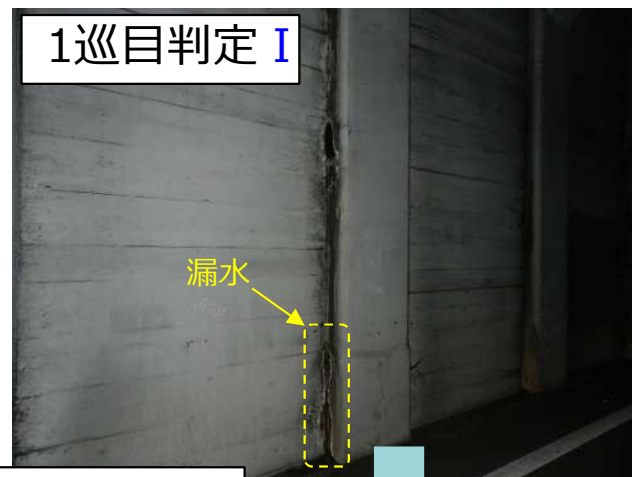
1巡目判定 I

シェッド（コンクリート）

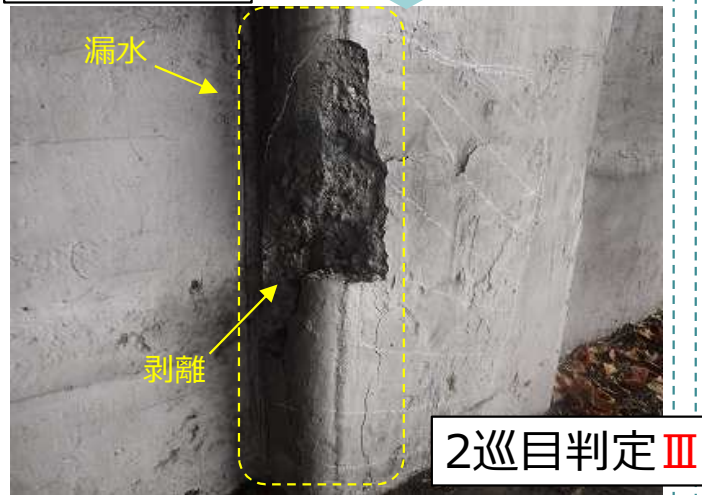
2巡目判定 III

漏水

剥離

- ・ コンクリートシェッドは、漏水が原因の劣化損傷が確認される。
- ・ 鋼製シェッドの3施設は、法面部に落石対策工を実施するため、撤去予定

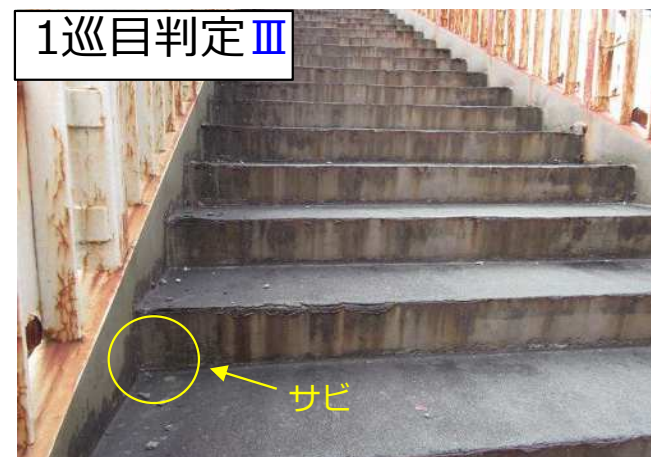
1巡目判定 III

横断歩道橋（鋼材）

塗装塗替え実施（III → I）

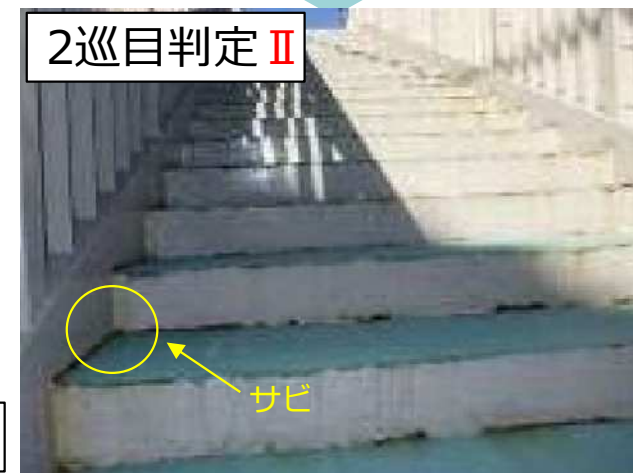
2巡目判定 II

III → II 再劣化
