# 【橋梁】

## 耐候性鋼橋梁の管理数及び健全性

## 耐候性鋼橋梁の劣化状況

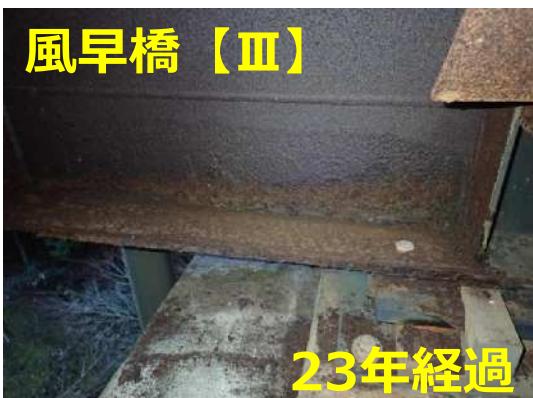
風早橋【Ⅲ】

- 耐候性鋼橋梁の劣化は、漏水や滯水などによる保護性さびの未形成によるものである。
- 劣化は、桁端部に集中している。

伸縮装置からの水

23年経過

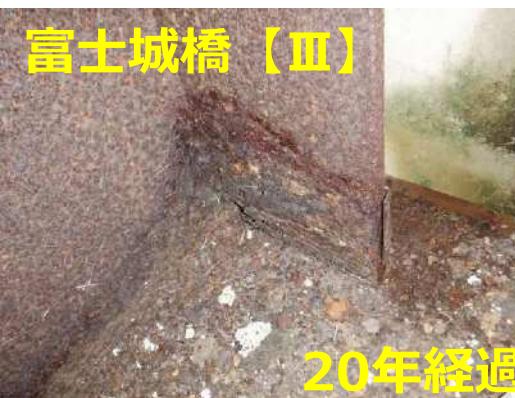
富士城橋【Ⅲ】

20年経過

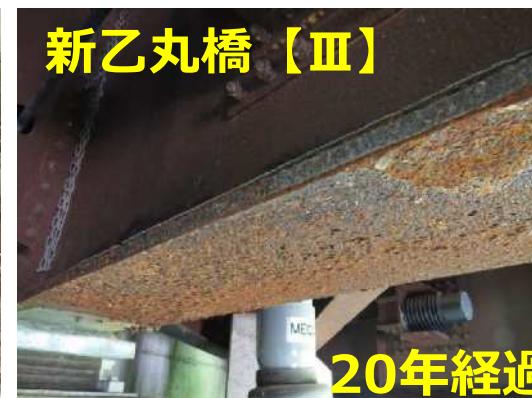
新乙丸橋【Ⅲ】

20年経過

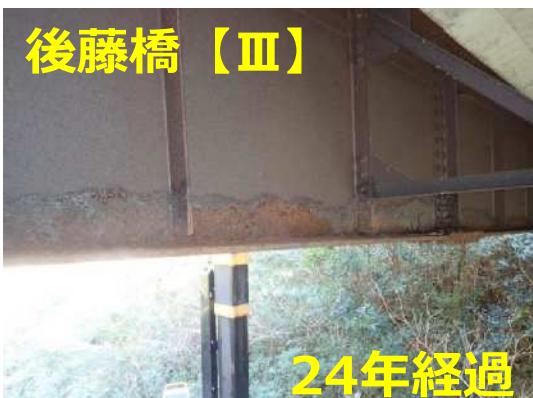
後藤橋【Ⅲ】

環境（湿潤状況）

24年経過

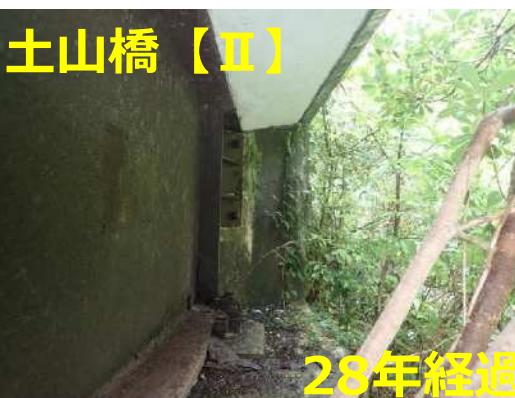
土山橋【Ⅱ】

28年経過

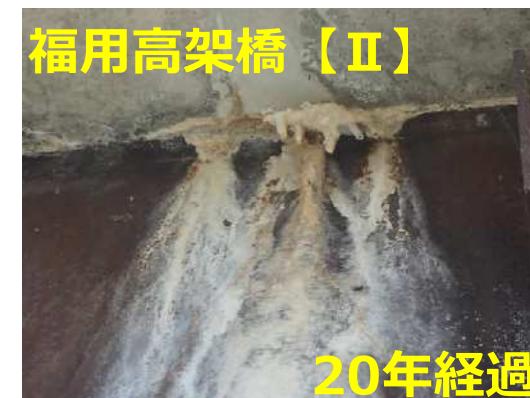
福用高架橋【Ⅱ】

床版からの水

20年経過

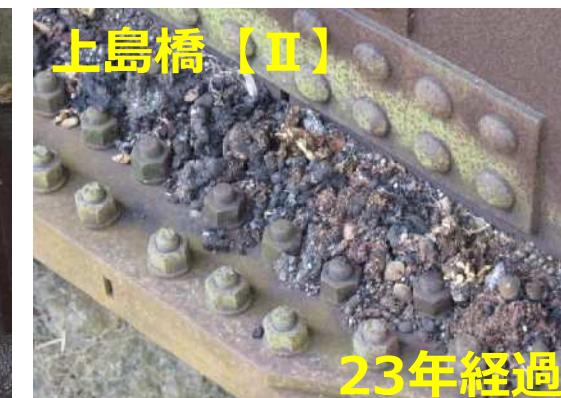
上島橋【Ⅱ】

ふん害

23年経過
