令和7年度
大久保沢地すべり対策委員会
(第1回委員会)

委員会資料

日時：令和8年2月9日

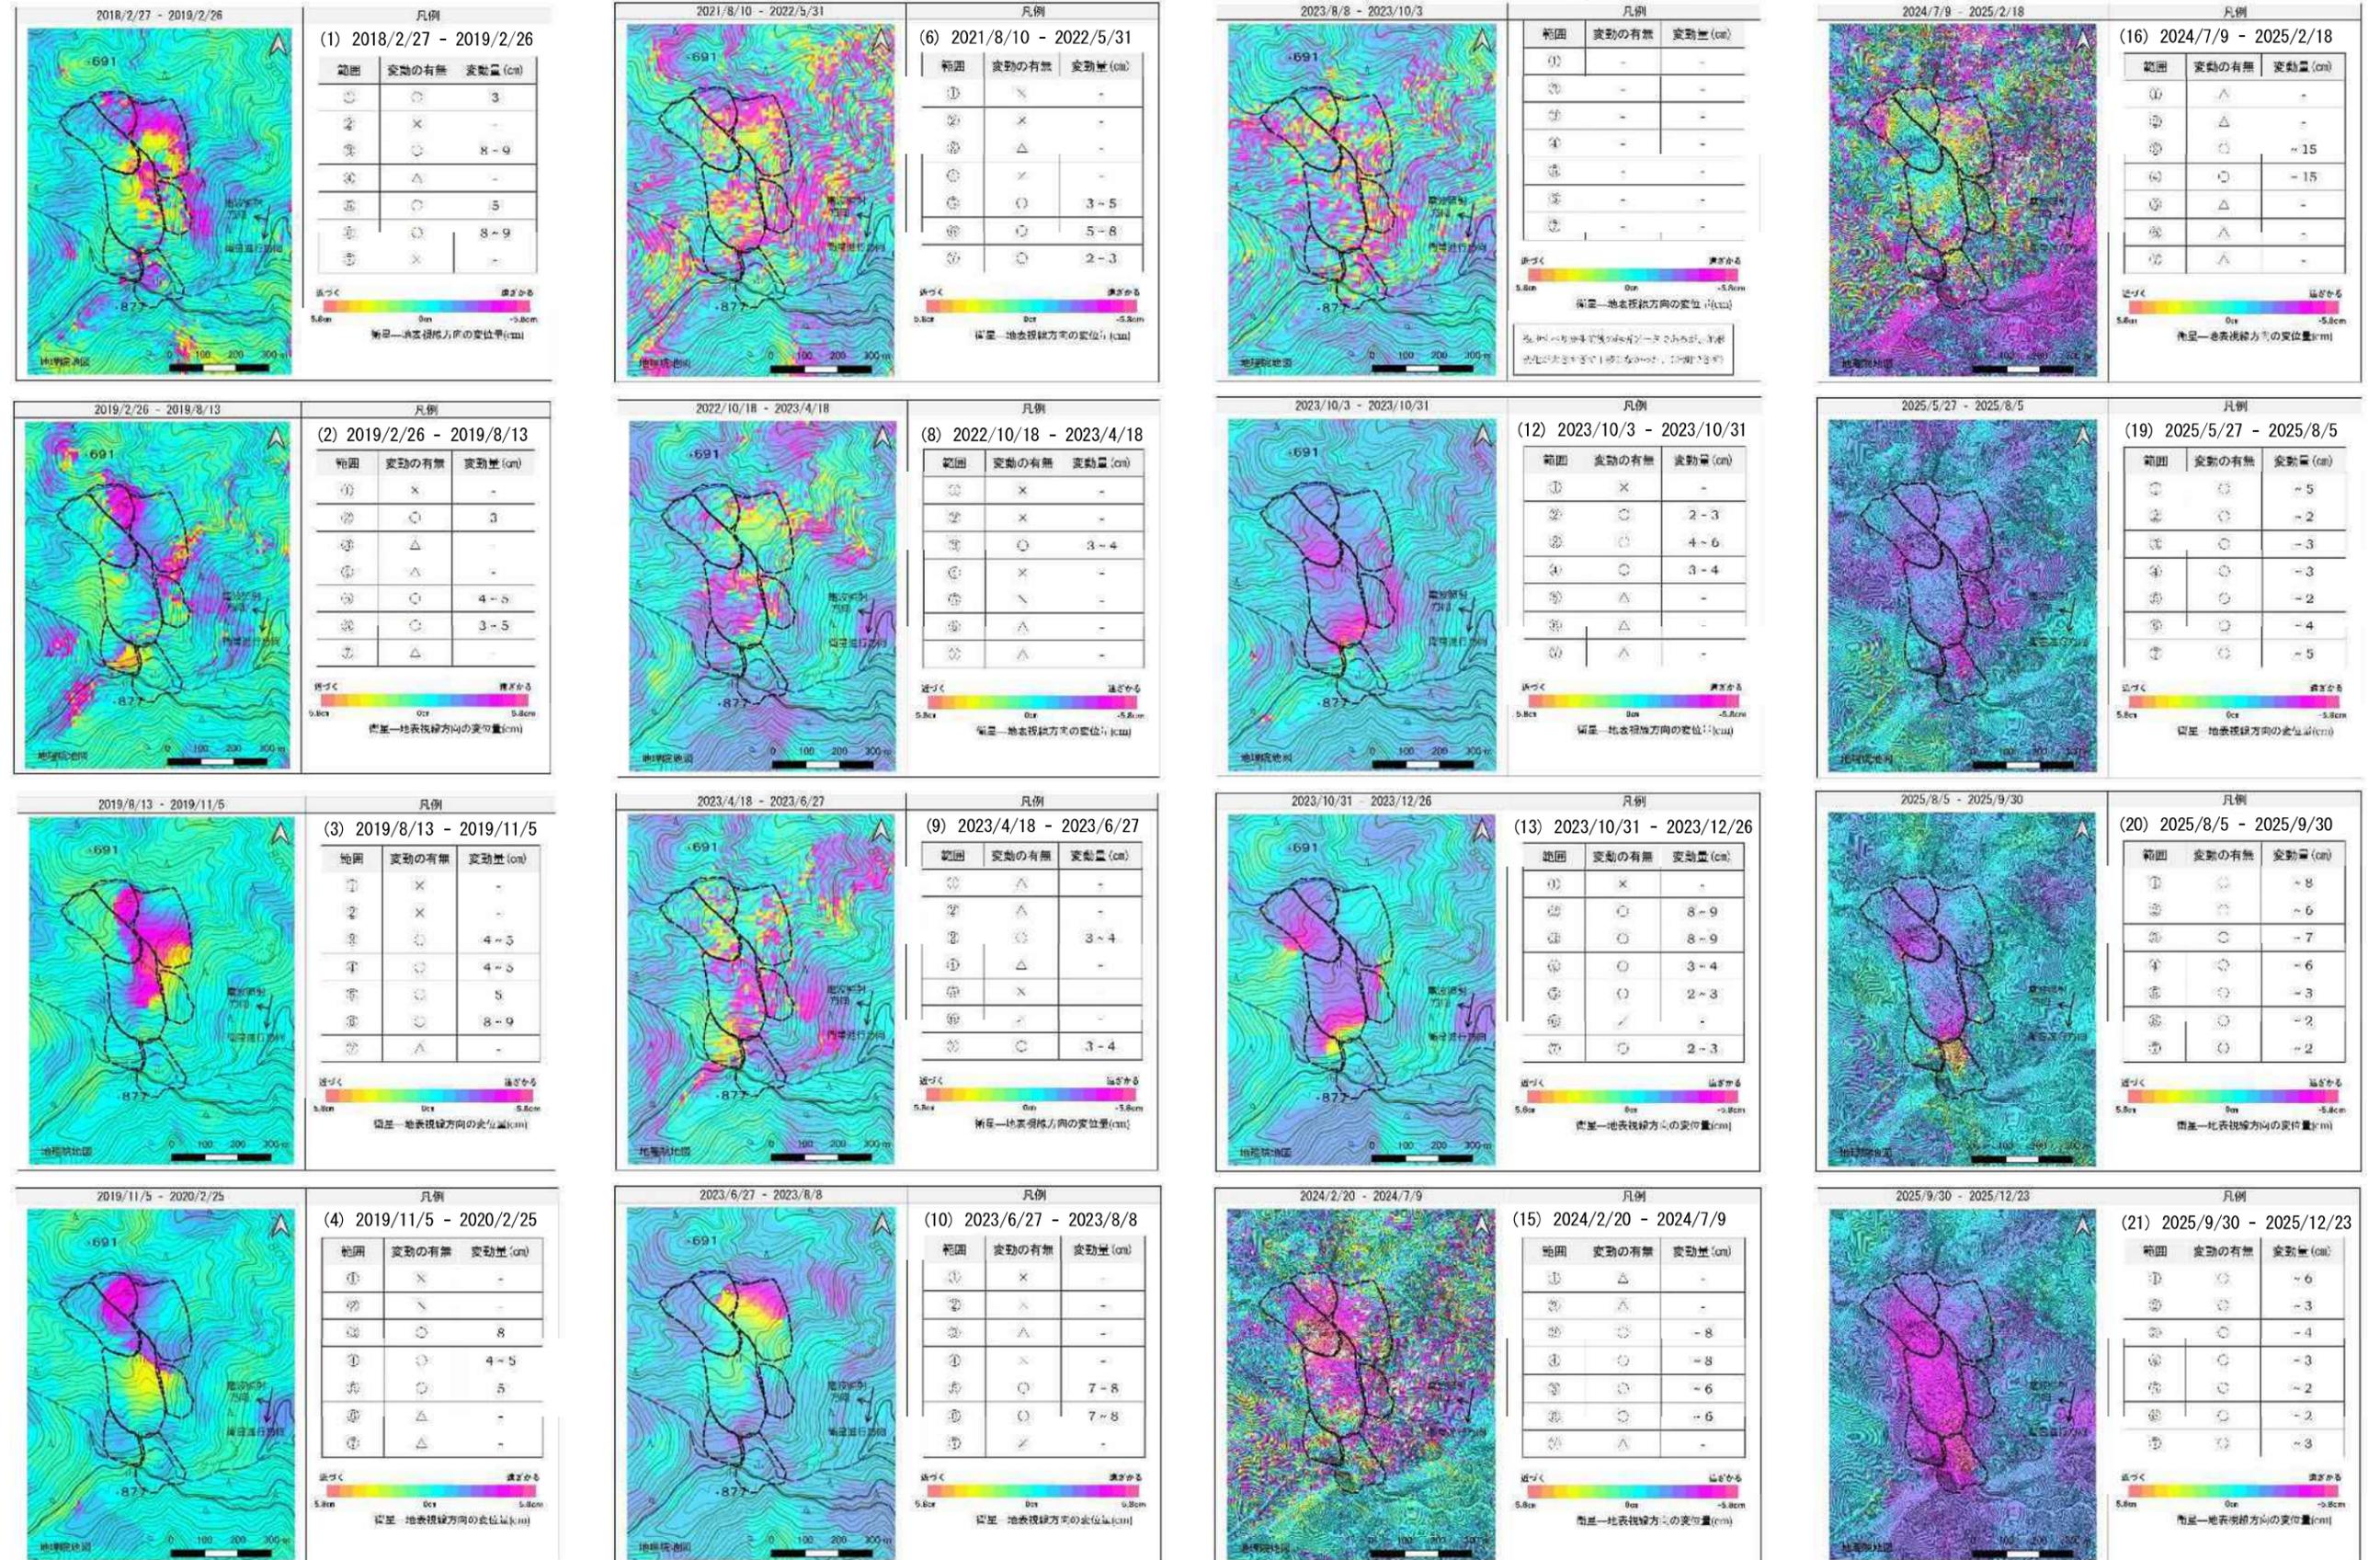
図 2.9 多期間の干渉 SAR 解析結果

干渉 SAR 解析の結果、地すべりが発生した箇所及びその周辺では干渉性が高く、判読箇所における変動の有無を判定した。その結果を表 2.1 にまとめた。この表を見ると、(1)~(10)までの地すべり発生前から地すべり地内の斜面に変動が発生していたことがわかる。その変動は地すべり本体である A1 ブロック (③④) のほか斜面下部付近の C ブロック (⑤⑥) の動きが多く見られた。(12)~(13)の地すべり発生後の解析では、地すべり本体の斜面 (②③④) の変動が多く見られた。

2025 年の前半である(17)~(18)では降雨量も少なく全体に変動は認められなかったが、2025 年の梅雨時期以降となる(19)~(21)の期間は全体に変動が認められ、発生から 2 年以上を経過した現時点でも地すべりの変動は継続しているものと考えられる。特にこの期間は①の A4 ブロックの範囲が活動的で合計で 19cm の変動が認められた。

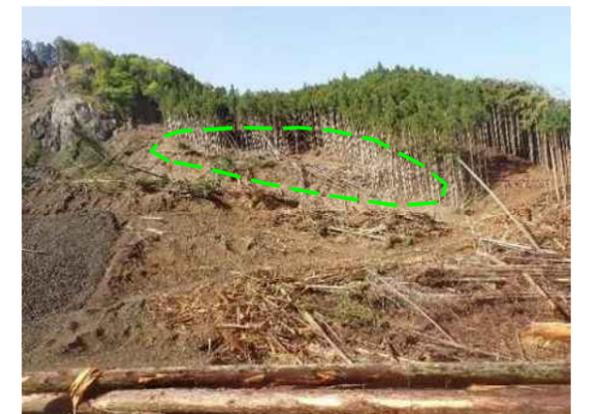
災害発生時に亀裂発生等、地すべりが顕在化。その後の地表伸縮計の観測結果では年間 8cm 程度の移動量である。干渉 SAR の解析結果では、令和 5 年 8 月の災害発生以前はそれ程顕著な変動は示していない。

写真 2.20 A3 ブロックと A1 ブロックの左側壁滑落崖

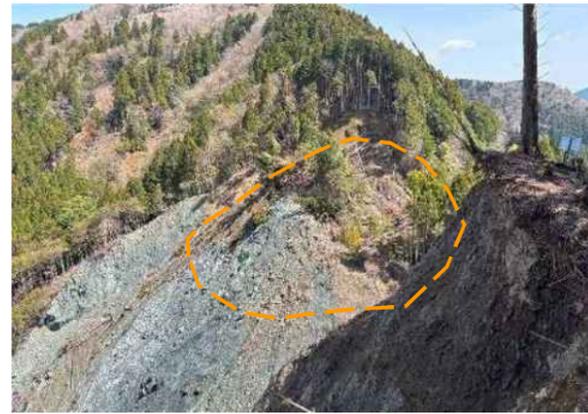
写真 2.21 A4 ブロック全景

A1 ブロック頭部の右側部滑落崖後背斜面で段差亀裂や林道路面の亀裂等、地盤の緩みの進行により、今後拡大が懸念されるブロック。

災害発生以前の活動状況は不明であるが、令和 5 年 8 月の災害発生時には、林道の亀裂は認められ、その後も変状が拡大している。地表伸縮計では設置当初から 1 年 (R5.10 月～R6.9 月) は 45cm/年、その後の 1 年は 25cm/年と少し減速君であるが、比較的滑動的である。

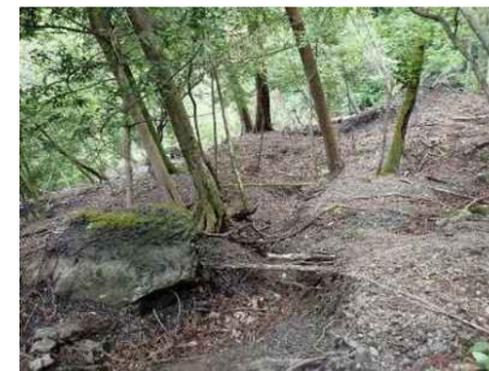
Cブロックは、A1ブロックとA2-1ブロックの末端右側部に隣接するブロックで、斜面長約200m、幅約120m、平均斜面傾斜20°程度の範囲である。災害発生後の踏査では、等高線沿いに複数の亀裂が認められている。

写真 2.32 C1ブロックの頭部開口亀裂

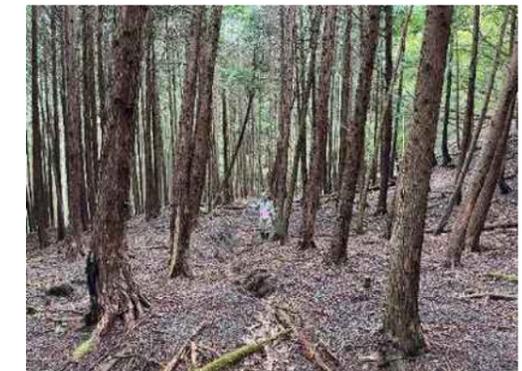
干渉SAR解析では、これまでも変動が認められており、元々の地すべりブロックの再活動と推測される。

写真 2.31 C2ブロックの頭部開口亀裂

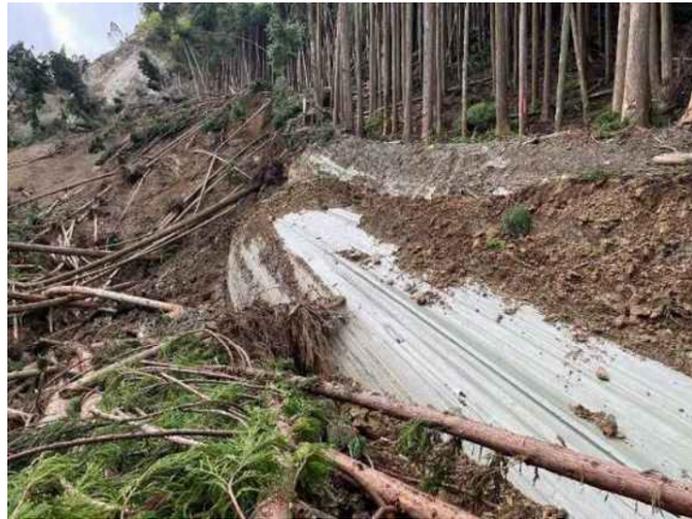
- ・ 基盤地質は四万十帯とされ、中生代白亜紀から新生代中期中新世に形成された付加体から構成され、より古い時代の付加堆積物ほどその北西側に分布する。
- ・ 本地すべり地には最も新規の瀬戸川層群が分布し、西側近傍（約 1.5km）の笹山構造線を境界として三倉層群に接している。瀬戸川層群は前期中新世の堆積物であり、碎屑岩類を主とし緑色凝灰質泥岩および黒色泥岩や砂岩よりなるが、蛇紋岩化した超苦鉄質岩類や玄武岩溶岩などの火山岩類が付加体に取り込まれている。
- ・ 同種の破砕し、強く風化を受け粘土化した地質が地すべりのすべり面を形成していると推定され、素因と考えられる。

写真 3.1 左側方の擦痕粘土（幅 10m×高さ 3m）（令和 5 年 10 月 30 日撮影）

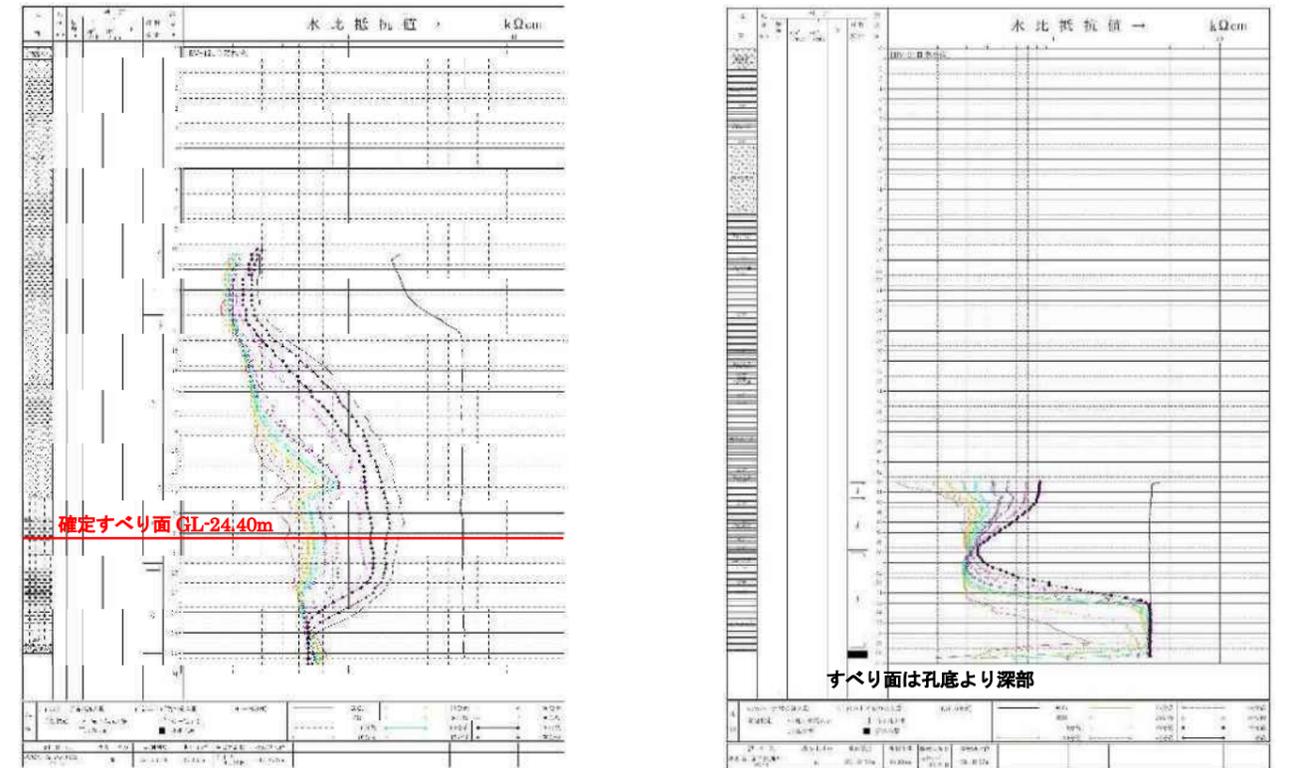
図 3.24 地下水検層結果（左：BV-12（すべり面確定）、右：BV-9（すべり面は孔底よりも深部））

- A1 ブロック主測線上部域に位置する BV-12 では、確定すべり面付近に有圧地下水帯が検出され、すべり面に対して揚圧力として作用していると考えられる。
- 移動層内にも多くの有圧地下水が検出され、地すべりの不安定化に関与していることが推測される。

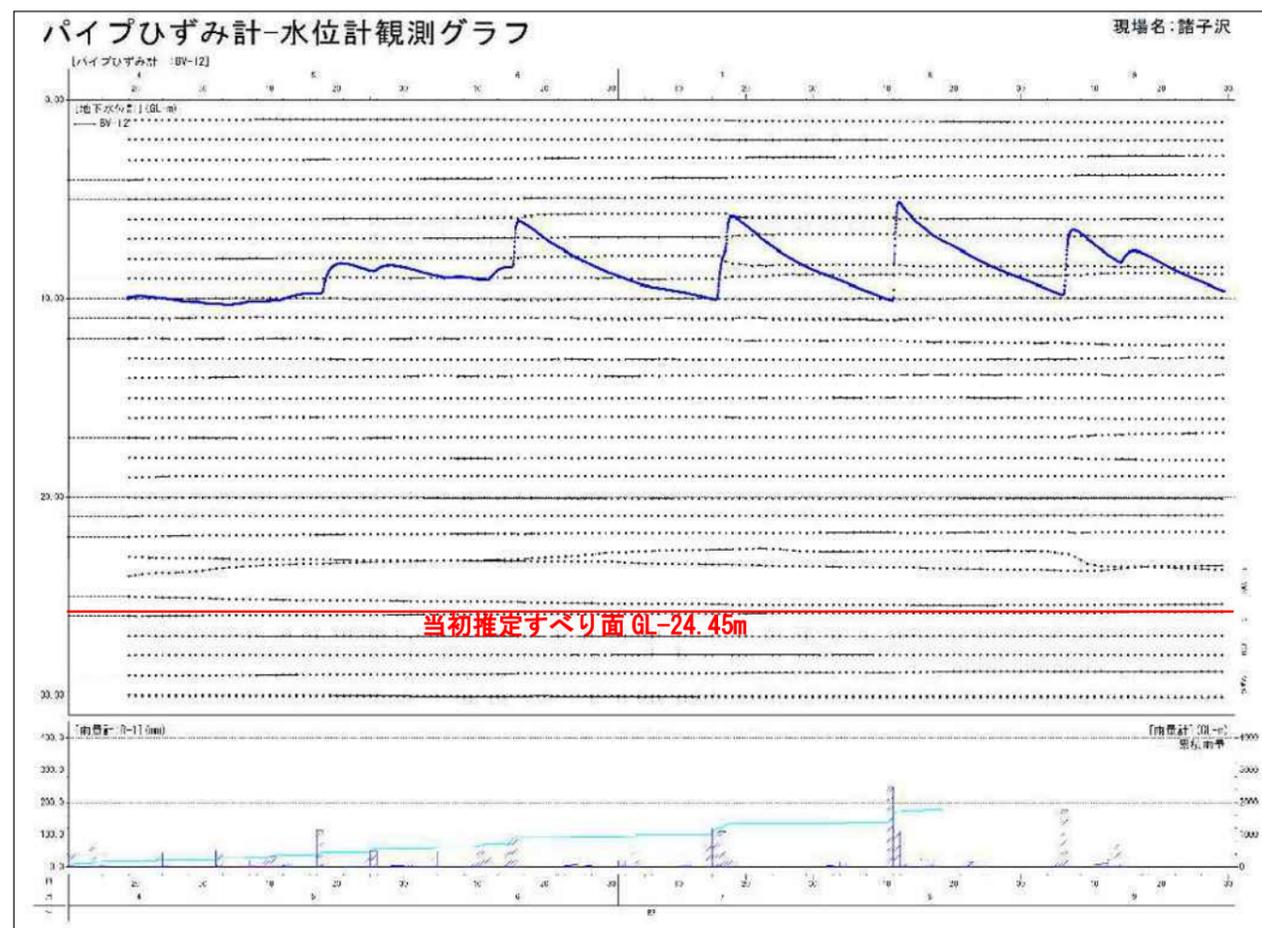
図 4.1 BV-12パイプ歪計-水位観測グラフ (経時変化)

また、A1ブロック上部域の調査孔であるBV-12のパイプ歪計は、R7年4月の観測開始以降6月まで蛇紋岩の破碎粘土化部であるGL-24mで累積変動が認められていたが、7月以降回帰変動を示す等地すべり性の有意な変動が捉えられなくなった。BV-12は孔底(GL-30m)まで地すべり性破碎を呈した蛇紋岩が観察されることより、すべり面は更に深部に存在する可能性がある。上部域に1孔のみ配置した調査孔であり、更に深部への追加のボーリング調査を実施し、すべり面を確定する必要がある。

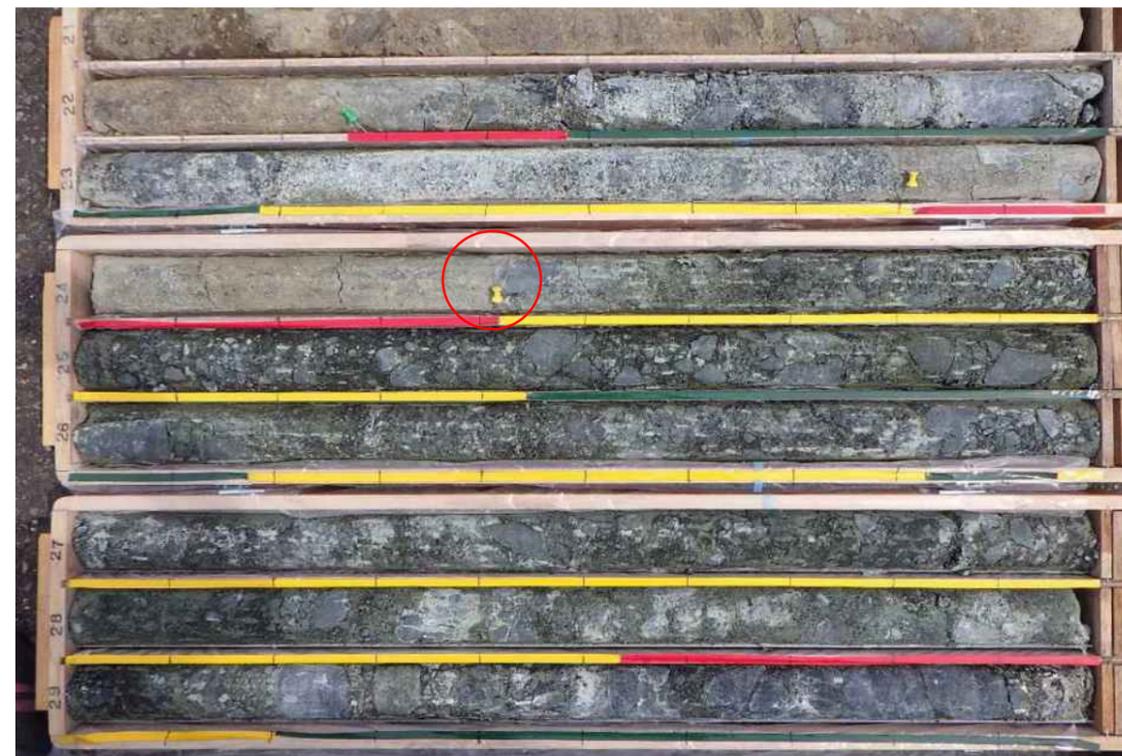
写真 4.1 BV-12のGL-21～30m区間のコア写真(破碎度区分)(○が当初推定すべり面GL-24.45m)

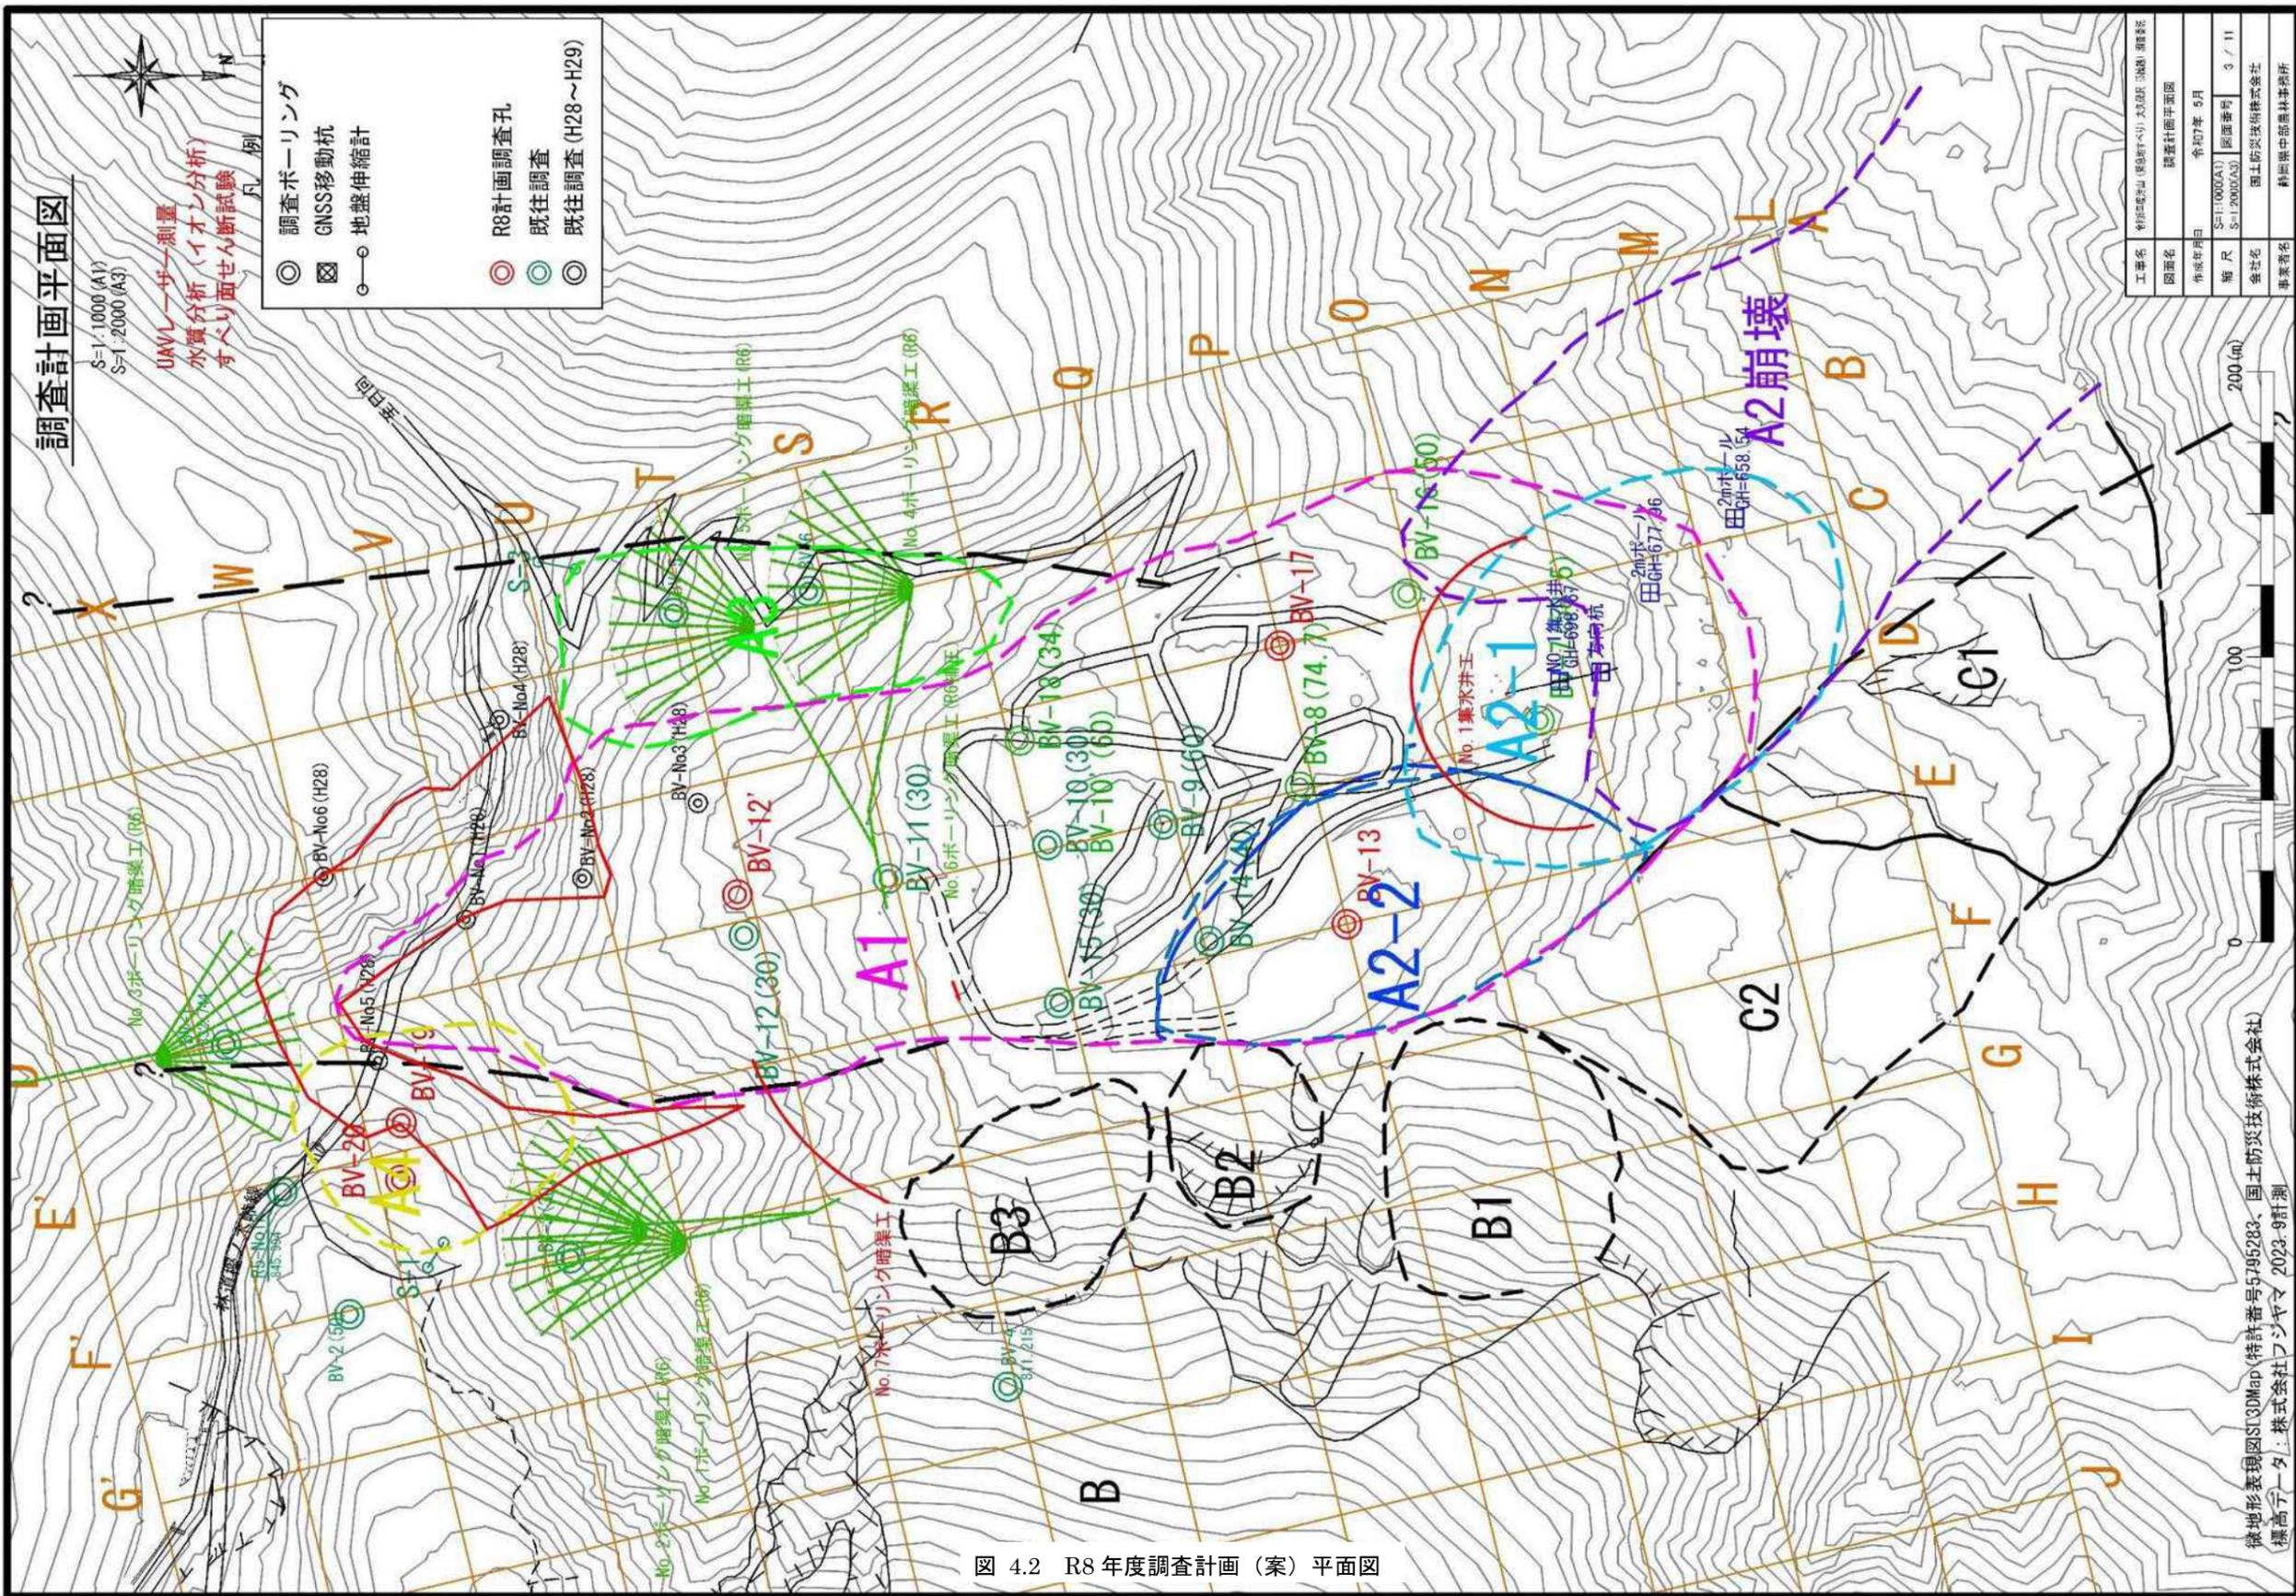
図 4.2 R8 年度調査計画 (案) 平面図

A1ブロック上部域右側部側に位置するA4ブロックは地表伸縮計S-1観測結果より活動的であることが確認されており、A1ブロック上部域の対策を実施するためにも優先的に対策工を導入する必要がある。対策工を検討するために地すべり機構を解明しておく必要があるが、A4ブロックにはこれまでボーリング調査が実施されていない。ボーリング調査を2孔計画し、すべり面等の機構を解明した上で効果的な対策工を検討する。
