門島地区災害関連 緊急地すべり対策事業について

◆ 油 井 克 之* ◆

*Katsuyuki Yui 静岡県交通基盤部浜松土木事務所天竜支局工事課副班長

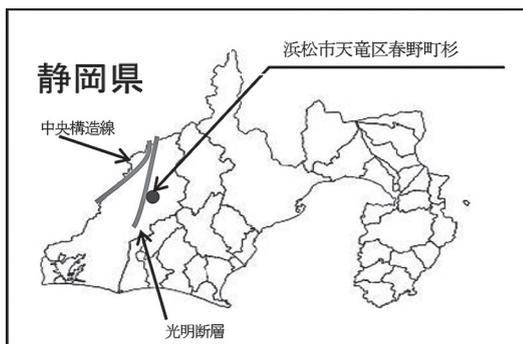
図-1 地すべり発生箇所

間部にあり、地質は四万十帯犬居層群の頁岩及び砂岩から成り、中央構造線と光明断層に近接しているため、破碎を受け強風化した脆弱な地層が分布している（図-1）。

対象斜面は杉川の攻撃斜面に位置しており、長年の杉川による侵食で急勾配を呈し、安定勾配（1：1.0）よりも急勾配な不安定化した状態である。

平成23年の台風12号、15号の豪雨等で、今回崩壊した斜面の末端部で表層崩壊が発生。また、崩壊前の3月18日に日雨量93mm/日が観測されており、これが直接的な誘因となり、斜面上部の土塊の緩みが加速し、茶畑に亀裂が発生した可能性がある。

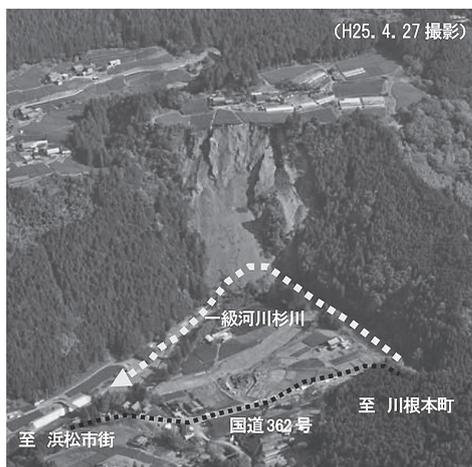
当災害の第1報は茶畑所有者が斜面上部で150mに及ぶクラックを発見し、平成25年3月21日、浜松市を経由し県へ情報提供があり、これを受け県は監視体制の強化を進めた。その後4月23日の最初の崩壊から、5月の連休を挟んで7回の崩壊が断続的に発生し、崩壊土砂により一級河川杉川が埋塞した。

写真-1 1回～4回目崩壊発生後

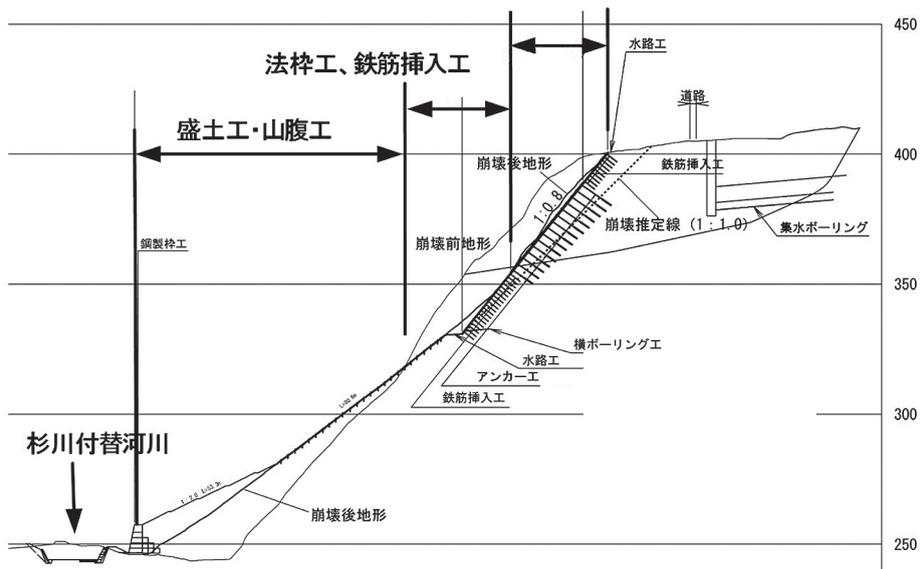
図-3 対策工標準横断面図

崩壊斜面の微地形や勾配、地質風化状況等からゾーンに分割する。

強風化岩が分布し急勾配であるゾーンは、不安定土塊の崩落を防止するため、法枠工+アンカー

工、鉄筋挿入工を選択する。

強風化岩が分布し概ね安定勾配（1：1.0）のゾーンは、崩落面の侵食防止及び表層の崩壊防止、植生の回復を目的とした法枠工を選択する（図-3）。

表面侵食の防止及び植生の回復を目的とし、地山への追従性のある工法を選択する。崩壊堆積土砂の袖部は山脚を保護したうえで盛土を実施する（図-3）。

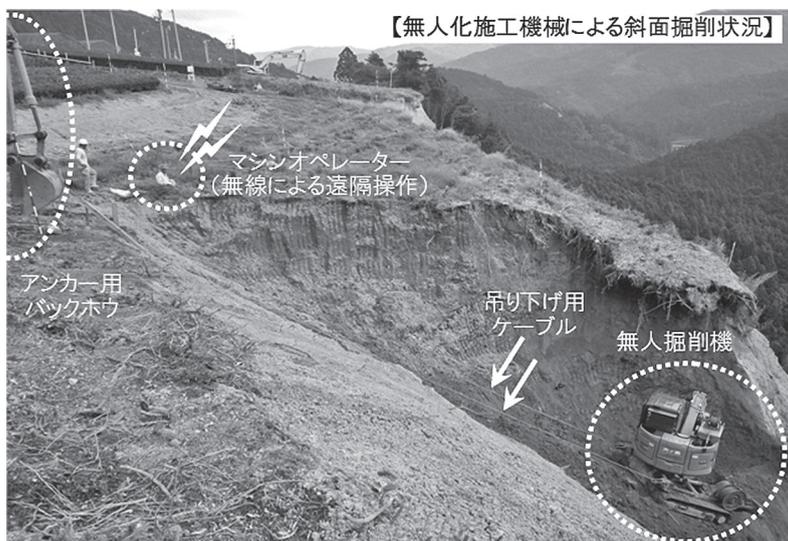
写真-2 高所掘削機による掘削状況

斜面上部の茶畑内には亀裂が残ったままの落ち残り土塊が存在していたことから、高所掘削機を使用し、無人化施工（遠隔操作）により土塊の除去と斜面の不陸整形を行った（写真-2）。

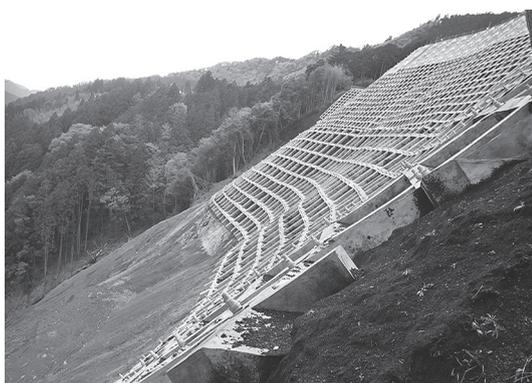
写真-3 法枠工+アンカー工, 鉄筋挿入工

落ち残り土塊の除去後、現況勾配と安定勾配（1：1.0）との間のくさび土塊が不安定化し、将来的に崩落することの防止及び表層崩壊の発生抑制のため、法枠+アンカー工、鉄筋挿入工を施工した（写真-3）。

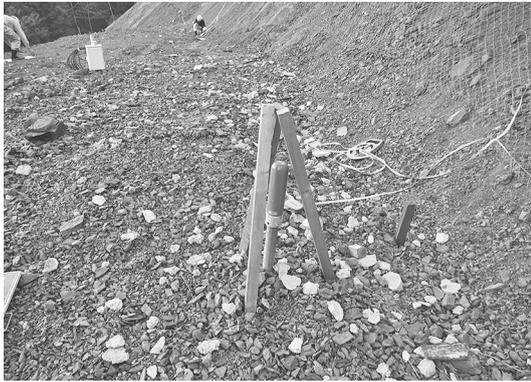
写真-4 斜面に設置したエリアネット傾斜計

先に述べた伸縮計による観測体制に加え、切土法面内の局所的な変状・滑動状況を把握し、施工中のより一層の観測体制の強化のため、「エリアネット傾斜計」を採用した(エリアネット傾斜計: 傾斜センサーと電子コンパスを用いて、地盤が「どの方向に、どれくらい傾斜したか」を計測する機器)。

観測は伸縮計と同様、自動計測としリアルタイムで計測を行い、警報値を超えた場合には、現場の赤色回転灯により警報する観測体制を整備し、より一層の作業時の安全を図った(表-2, 図-4)。

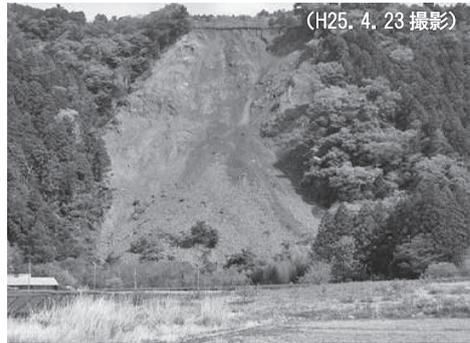
写真-5 第1回目崩壊発生後

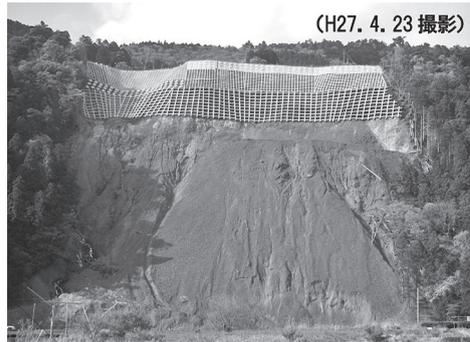
写真-6 上部斜面崩壊対策工事後

平成25年4月23日の崩壊発生から2年余りが経過し、斜面上部の崩壊斜面对策工事が平成27年3月末までに概ね完了することができ、崩壊斜面部の安全度の向上が図られた。
