物 件 調 書

静岡県賀茂健康福祉センター松崎支援室アスベスト調査 調査結果一覧表

静岡県賀茂健康福祉センター松崎保健支援室
土壌汚染状況調査（試料採取調査）業務委託

耐震診断結果報告書

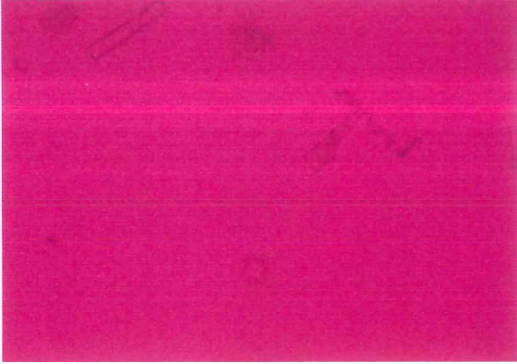
試料名： ①庁舎機械室 内壁

不検出

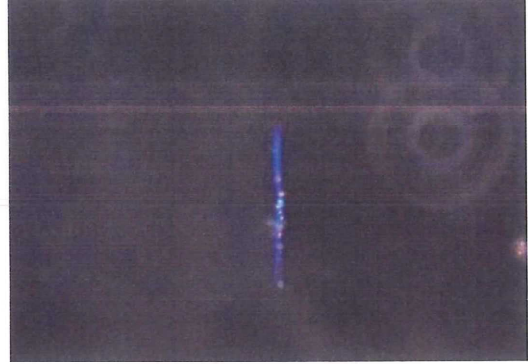
試料名: ③庁舎内部 階段上裏

層	外観色	層割合	アスベスト種類 推定含有率
1	ベージュ	10%	不検出
2	茶	40%	Chr (0.1%-5%)
3	灰	50%	不検出
-	-	-	-
-	-	-	-

屈折率1.550 青(⊥)
クリソタイル検出

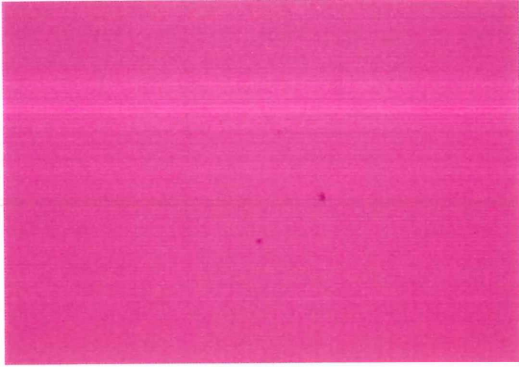
試料名： ④庁舎外壁 OA取入口

不検出

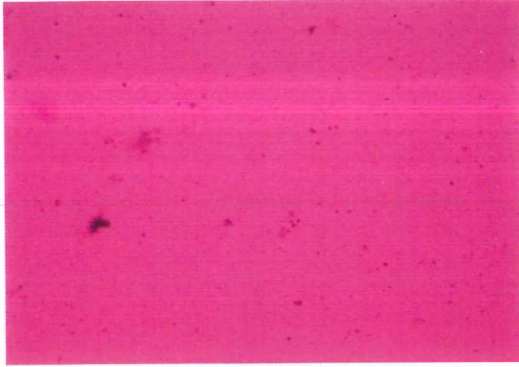
試料名： ⑤庁舎外部 階段段裏

不検出

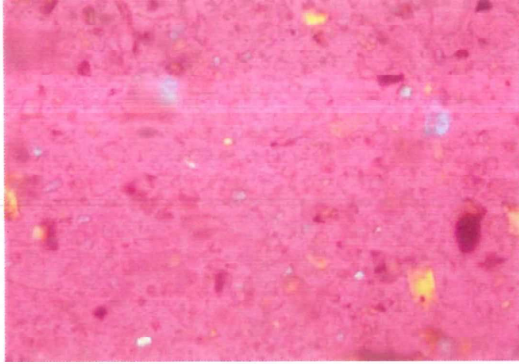
試料名: ⑦車庫外壁

不検出

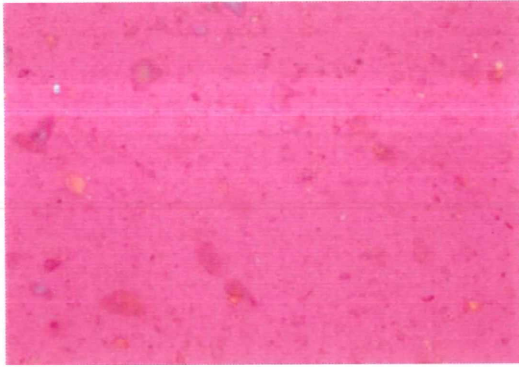
試料名: ⑧機械室外壁

不検出

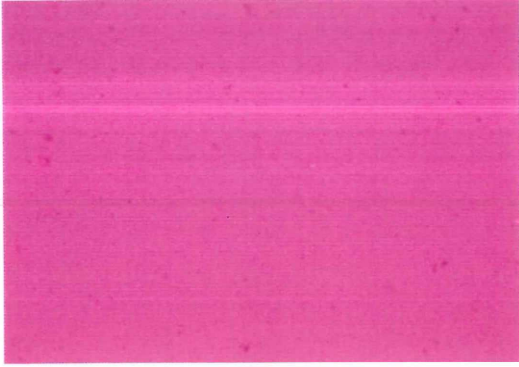
試料名: ⑪庁舎階段上裏(外)

不検出

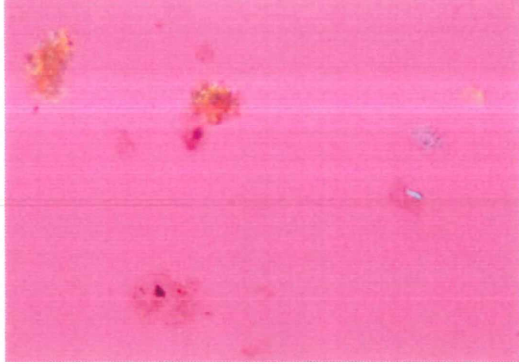
試料名: ⑫境界外壁

不検出

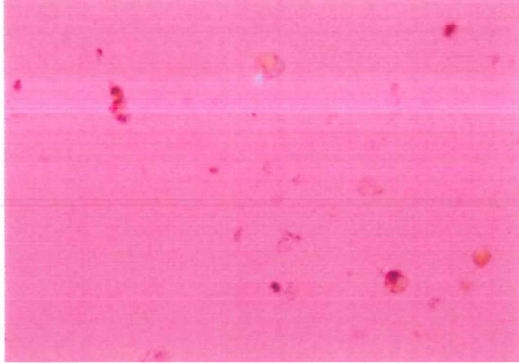
試料名: ⑬事務室内壁

不検出

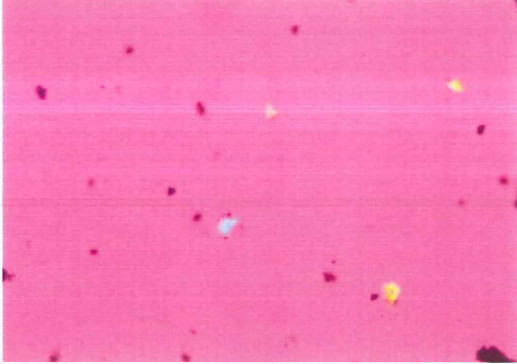
試料名: ⑭休憩室内壁

不検出

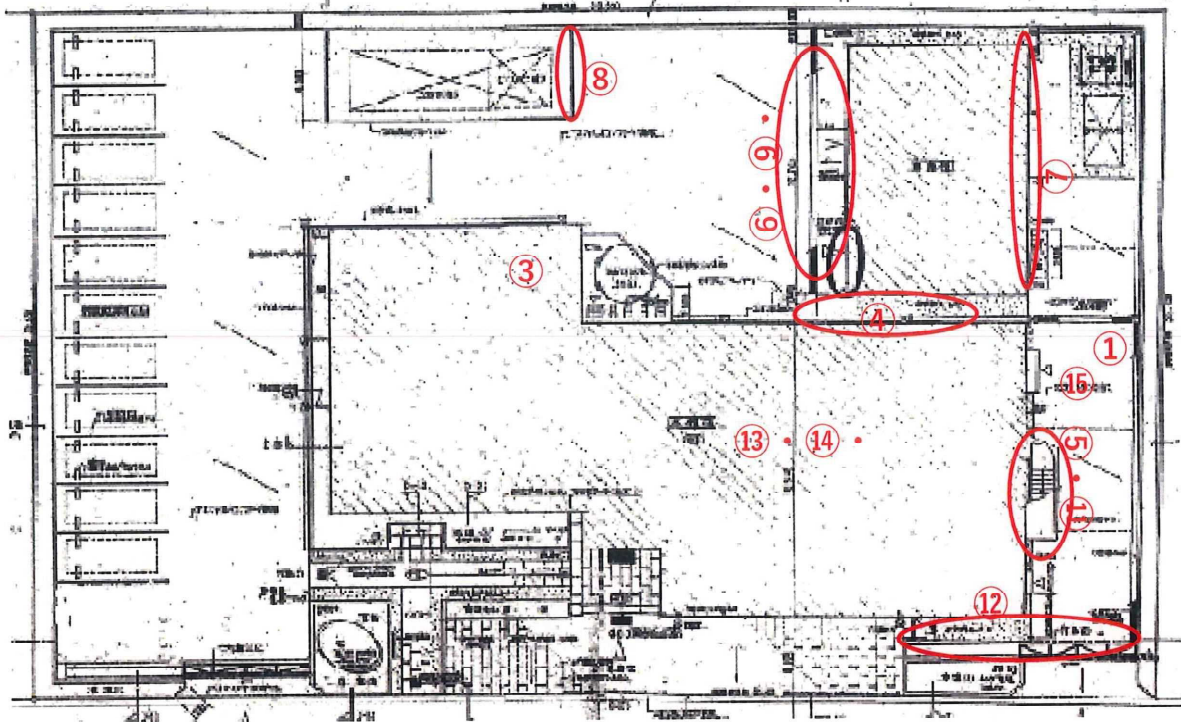
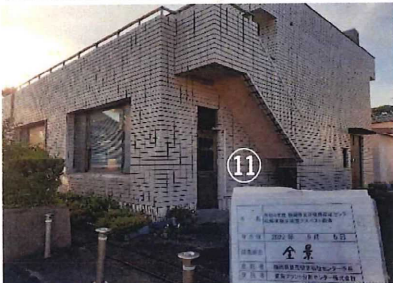
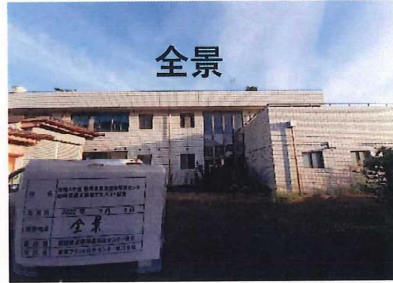
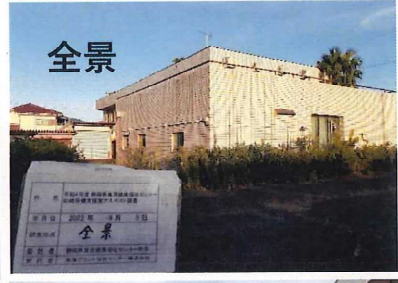
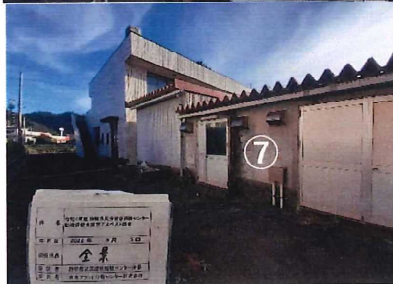
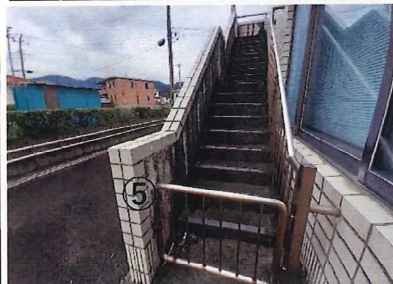
階数	1	室名	松崎支援室	部位	外壁他	材料	塗装材・吹付材他
劣化度	中	備考

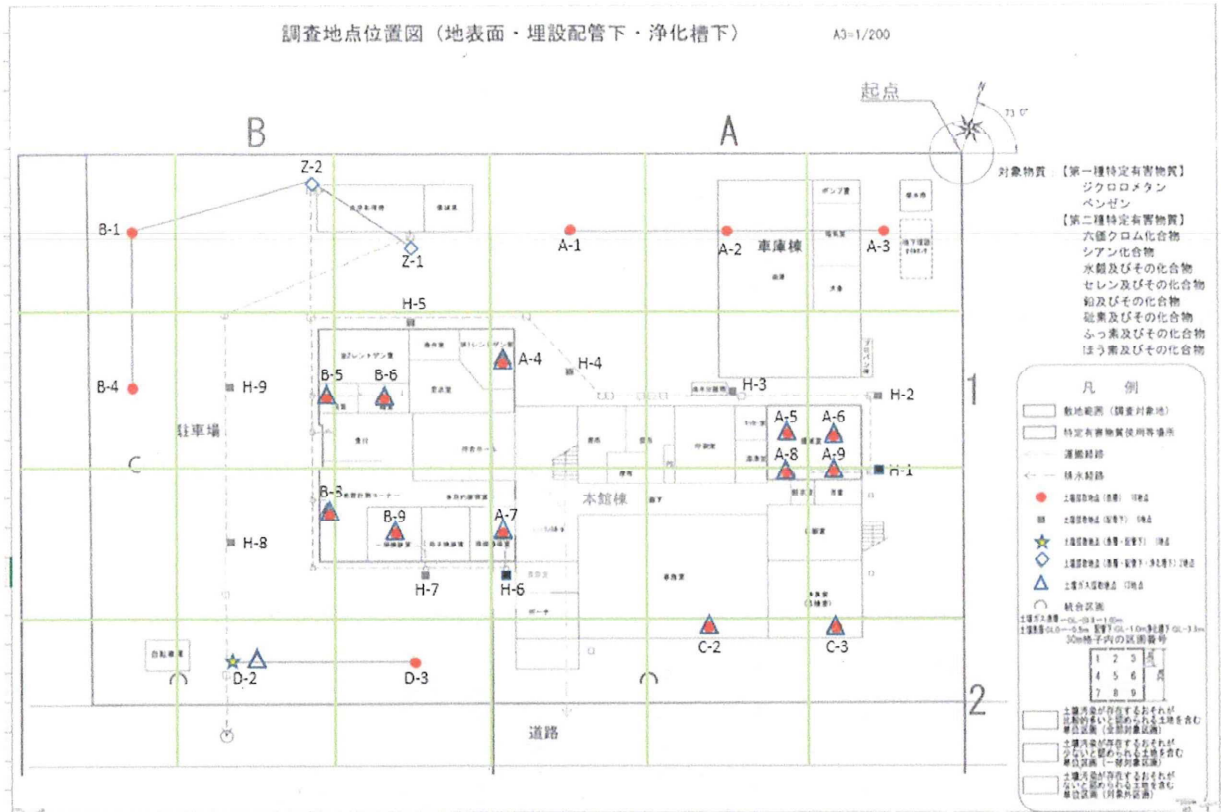
図-2 調査地点位置図（地表面・埋設配管・浄化槽下）

土壤汚染状況調査（表層部試料採取）の結果、すべての採取地点において基準を超過した箇所は無かった。ふっ素及びその化合物の溶出量検査において、検出された箇所があったが、海に近い土地であることから、自然由来によると考えられる。

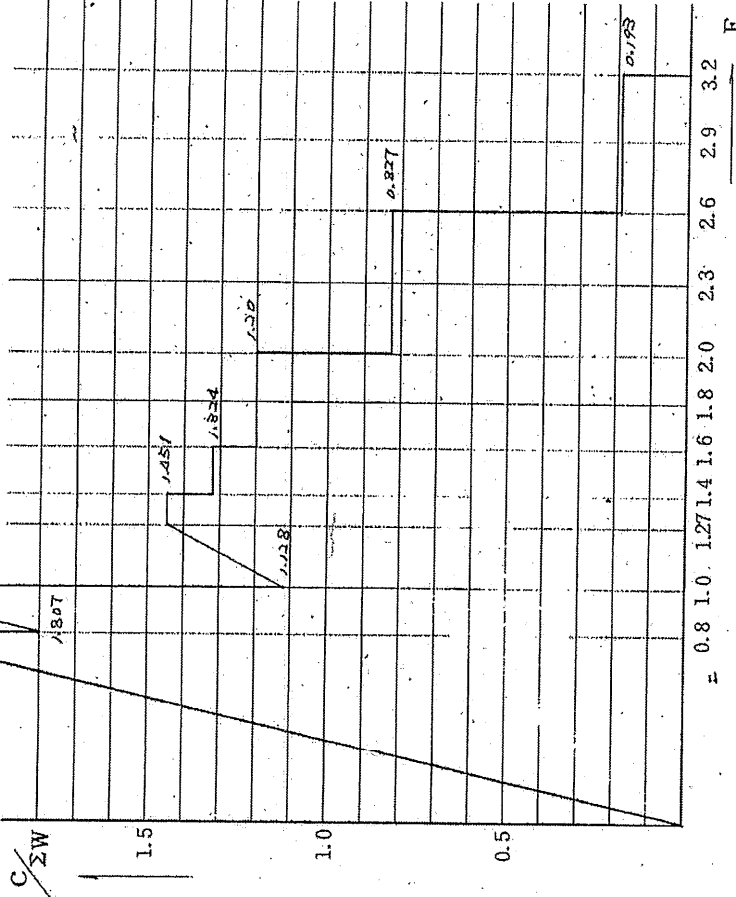
項目	概要			
	Is	Is/Ec	2階	X 方向
Is	1.566 (1.07)	1.33 (0.86)	2	
Et	1.25	2.00	1.0	Ci 1.25
SDDについて	剛重比のA-L-Dが0.90である 整形性のA-L-Dが0.80である			
Tについて	構造主軸上、変形は無い。			
極せい性部材について	極せい性部材は3ヶ所存在するが、いずれも木枠構造 要素ではない。			
地域	A地域	地盤種別	第3	種地盤
その他特記事項

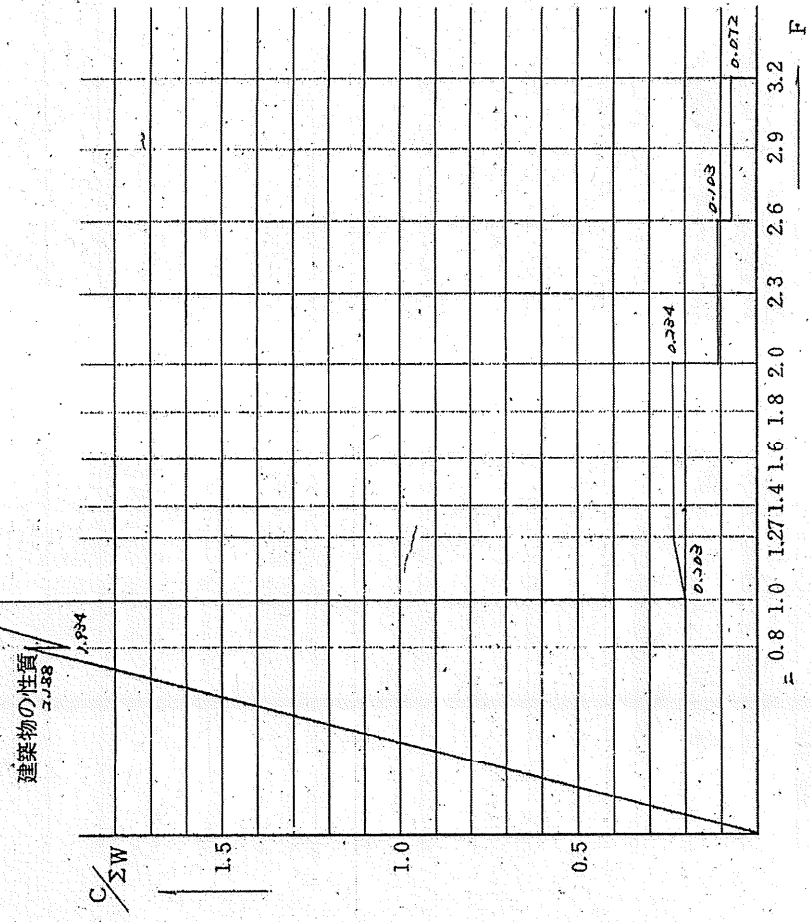
項目	概要				要	
	Is (1.47)	Is/E 1.85 (1.17)	1 階	Y 方向	階	Y 方向
Et	1.25	Es 1.00	Cg 1.00	Ci 1.25		
SDに ついて	整形性の7レベルが0.80である。					
Tに ついて	構造歪み、変形歪み。					
極せい性 部材に ついて	極せい性部材は4ヶ所存在するが、いずれも2種構造要素ではない。					
地 域	A 地域	地盤種別	第 3 種地盤			
そ の 他 特記事項
