物 件 調 書

静岡県賀茂健康福祉センター松崎支援室アスベスト調査 調査結果一覧表

静岡県賀茂健康福祉センター松崎保健支援室  
土壌汚染状況調査（試料採取調査）業務委託

# 耐震診断結果報告書

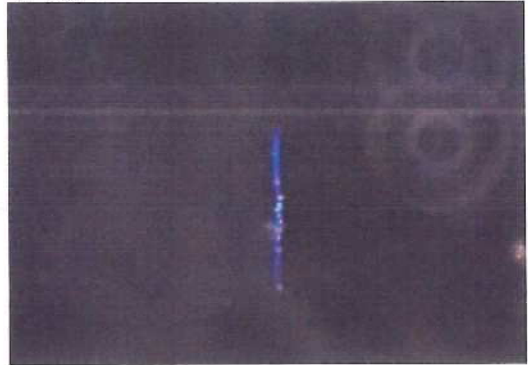
試料名: ③庁舎内部 階段上裏

JIS A 1481-3	石綿の種類				
	クリソタイル	アモサイト	クロソドライト	トレモライト/アクチノライト	アンソフィライト
石綿含有率	0.2	-	-	-	-

層	外観色	層割合	アスベスト種類 推定含有率
1	ベージュ	10%	不検出
2	茶	40%	Chr (0.1%-5%)
3	灰	50%	不検出
-	-	-	-
-	-	-	-

屈折率1.550 青(⊥)  
クリソタイル検出

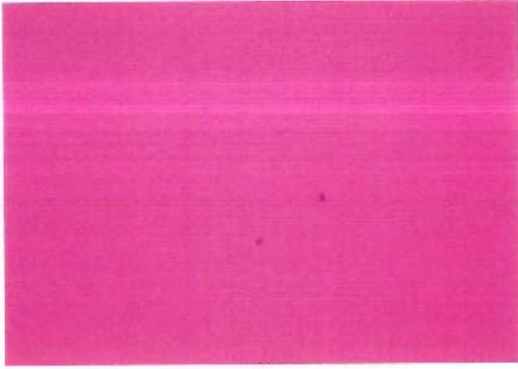
試料名： ④庁舎外壁 OA取入口

不検出

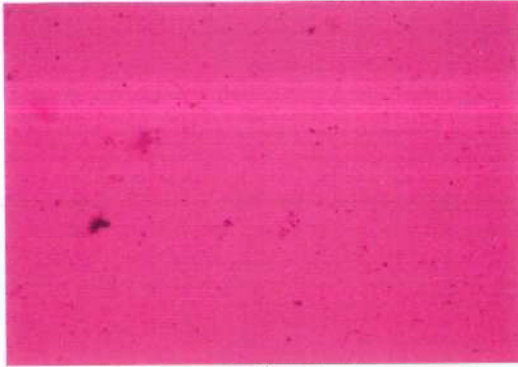
試料名： ⑤庁舎外部 階段段裏

不検出

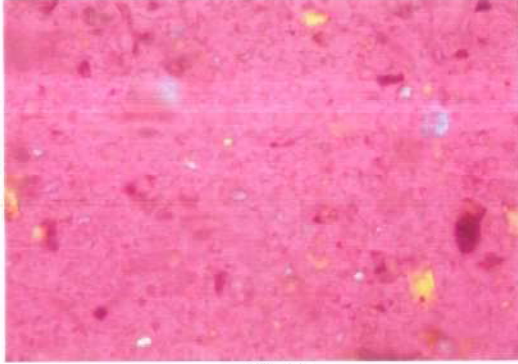
試料名: ⑦車庫外壁

不検出

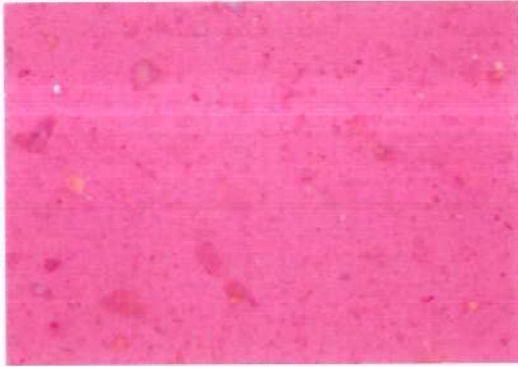
試料名: ⑧機械室外壁

不検出

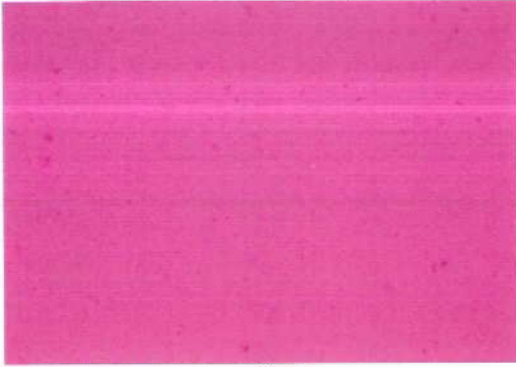
試料名: ⑪庁舎階段上裏(外)

不検出

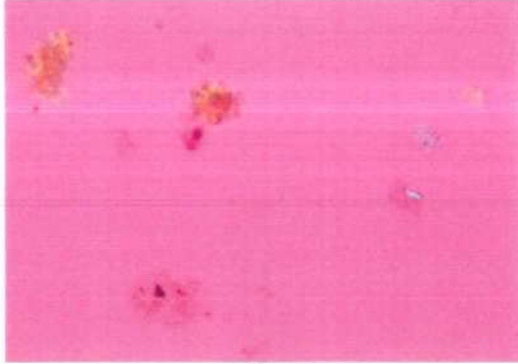
試料名: ⑫境界外壁

不検出

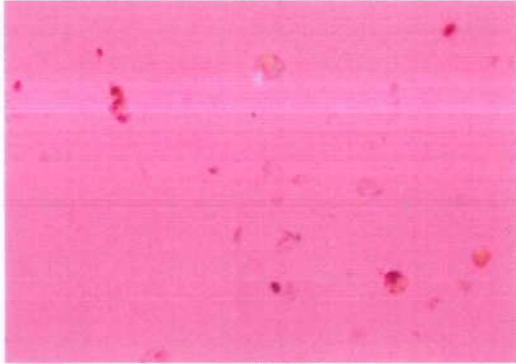
試料名: ⑬事務室内壁

不検出

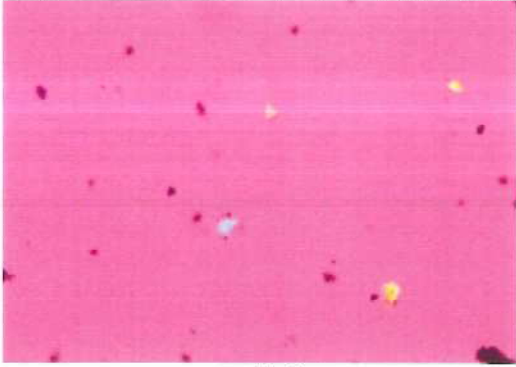
試料名: ⑭休憩室内壁

不検出

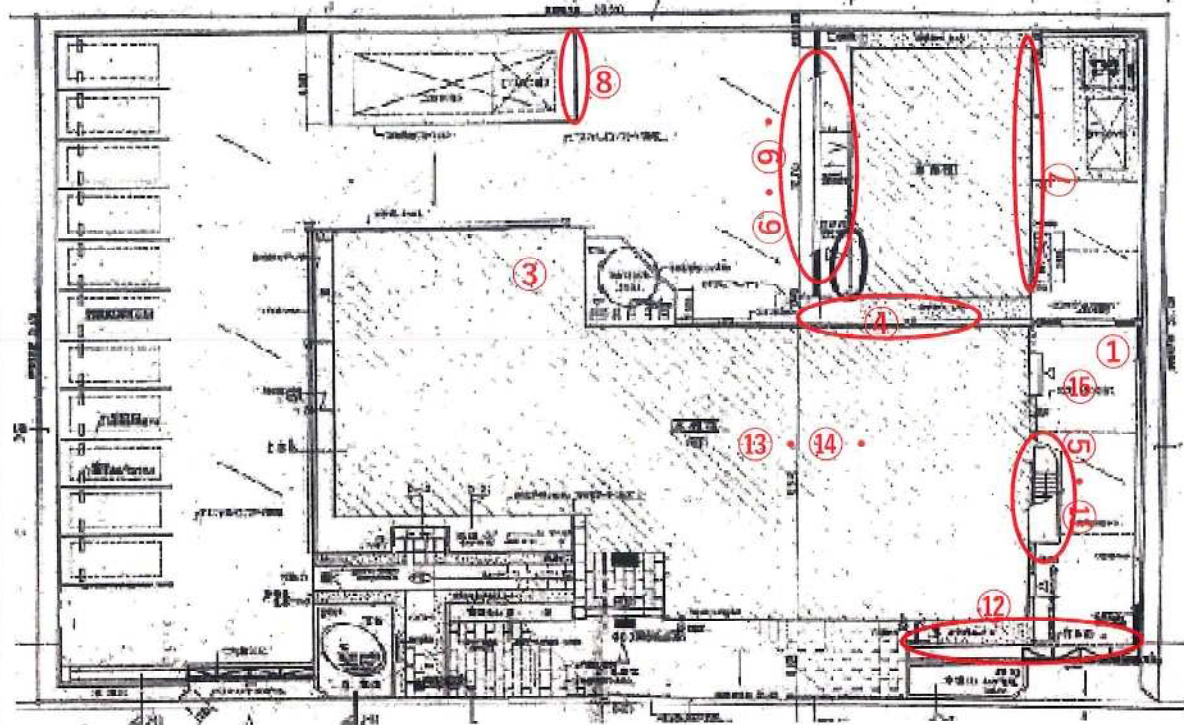
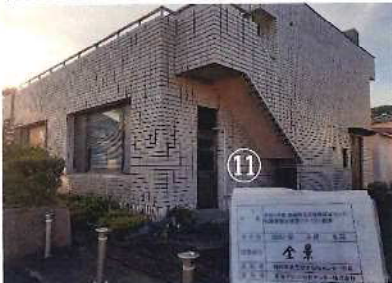
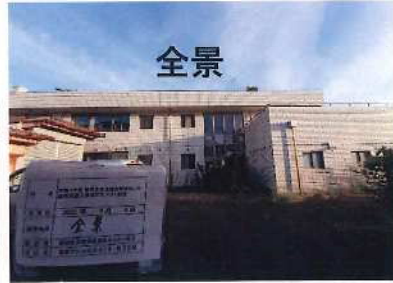
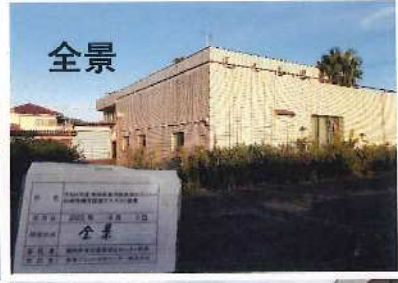
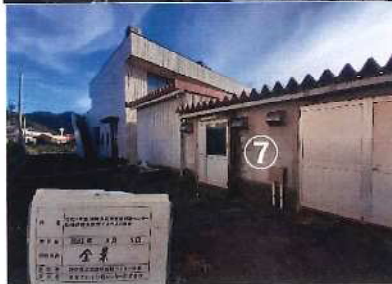
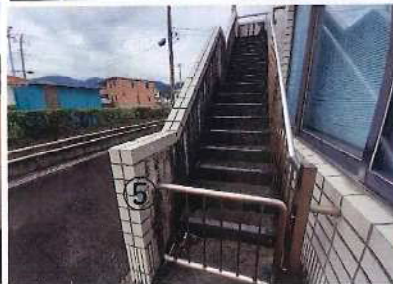
階数	1	室名	松崎支援室	部位	外壁他	材料	塗装材・吹付材他
劣化度	中	備考

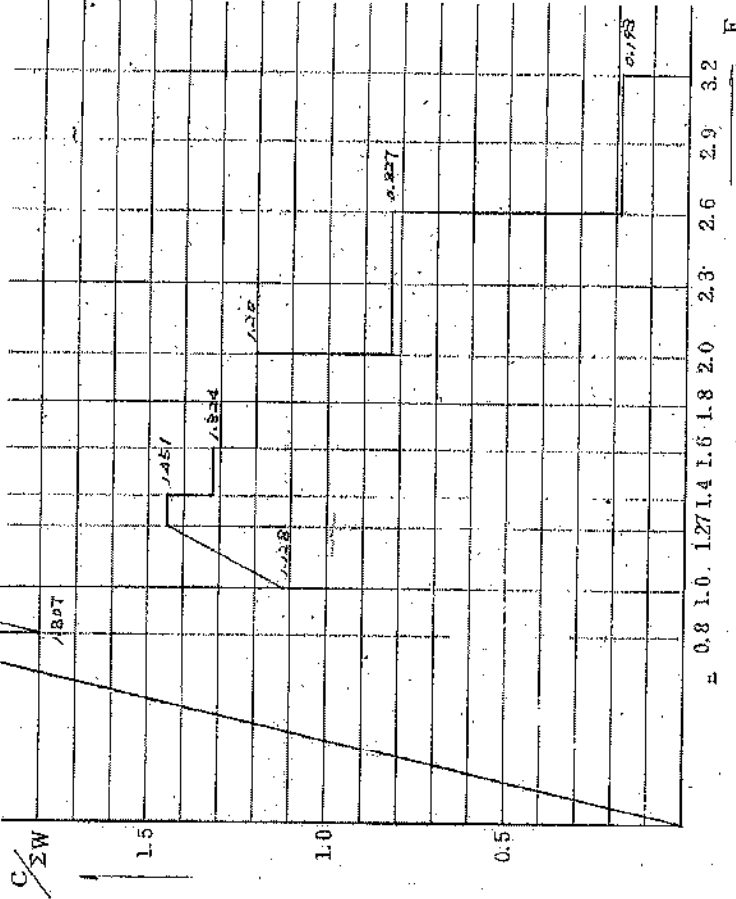
建築物の性質

項目	概要			
	Is	Is/Ec	2階	X方向
Is	1.66 (1.07)	1.33 (0.86)	2	1.25
Et	1.25	2.00	1.0	1.25
SDDについて	剛重比のT-L-Fが0.90である 整形比のT-L-Fが0.80である			
Tについて	構造生れつ、変形は甚しい。			
耐震性に 部材について	柱せい、性部材は3ヶ所存在するが、いずれもその種構造 基準ではない。			
地域	A地域	地盤種別	第3種地盤	
その他 特記事項

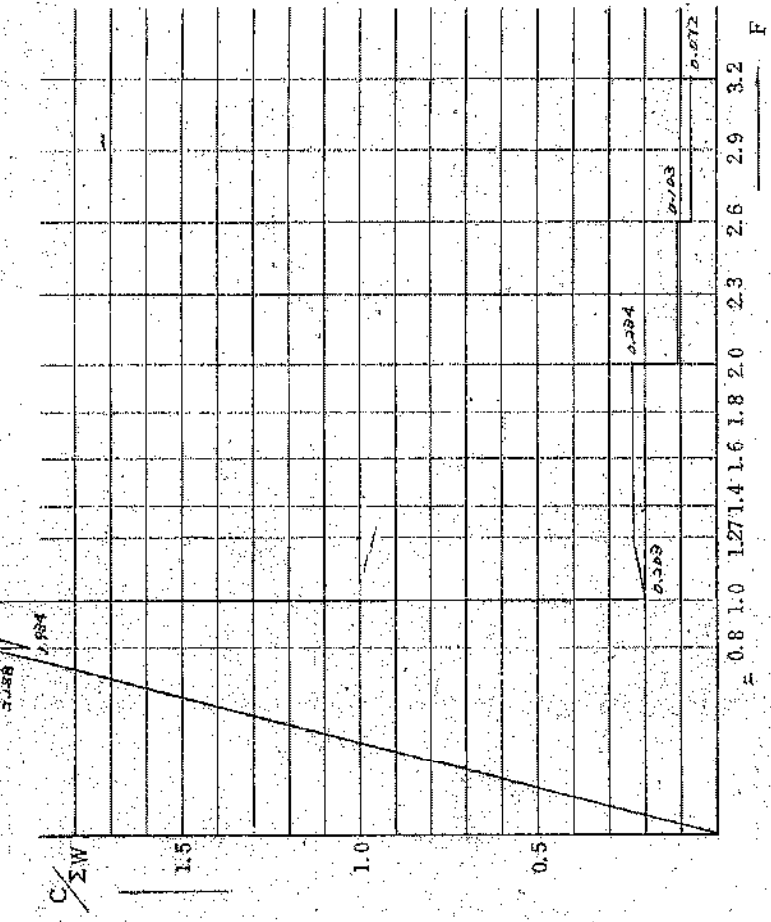
建築物の性質

項目	概要				要			
	Is (1.47)	Is/E 1.85 (0.172)	I 1.00	Y Ci 1.35		方向		
Et	1.25	Is	1.00	Cc	1.00	Ci	1.35	
SDに ついて	整形性のレベルは0.80である							
Tに ついて	構造形式、変形は正しい							
極せい性 部材に ついて	極せい性部材は4ヶ所存在するが、いずれもオゾン構造 要素ではない							
地 域	A 地域	地盤種別	第 3 種地盤					
そ の 他 特記事項
