## 資料6. 植物（植栽樹種）調査結果

### 1. 調査結果

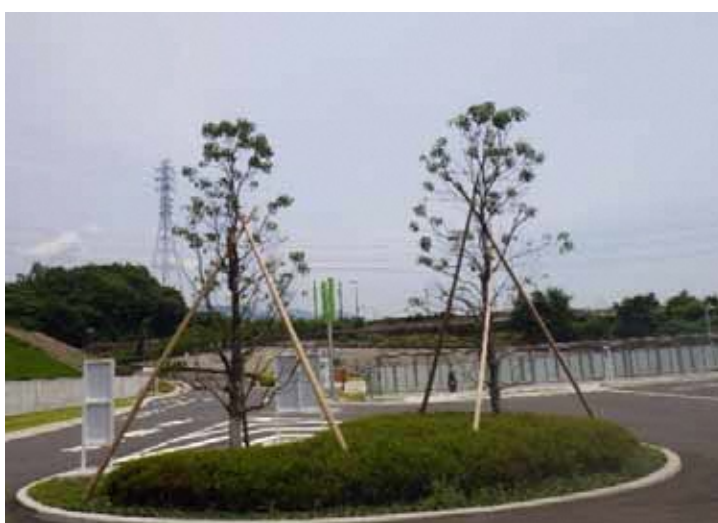
クスノキ(シンボルツリー)

クスノキ(シンボルツリー)は循環啓発棟前に造成された、植込み内に2本植えられている。景観を維持するため、樹木テープは付けなかった。

2本ともに、枝枯れや葉の黄ばみが見られ、生育状況は良くなかった。原因としては、移植時に行った剪定による影響や、根系の未発達と考えられる。経過観察する必要がある。

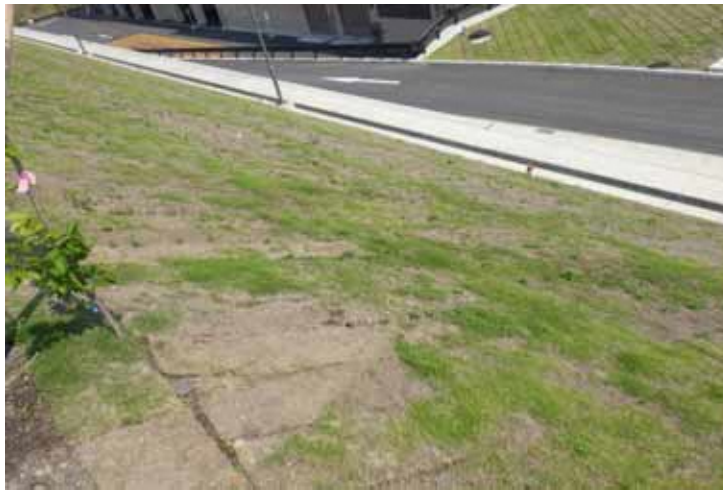
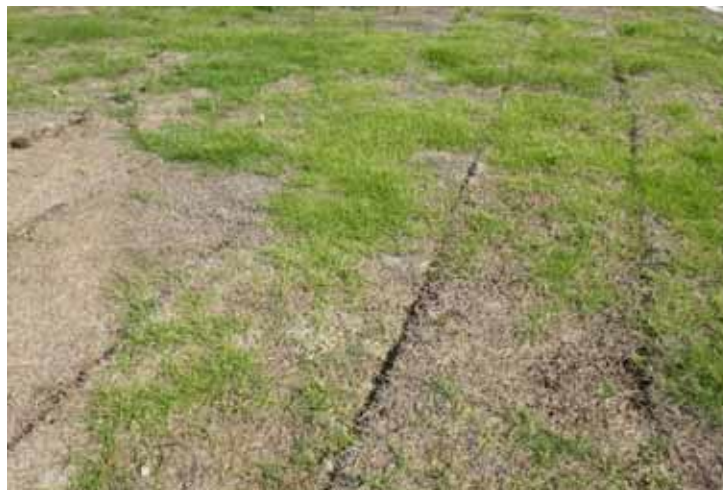
ノシバの生育状況	北側法面	令和3年6月7日
----------	------	----------

植栽地に対する葉の被度 (50%枯損)	50%
------------------------	-----

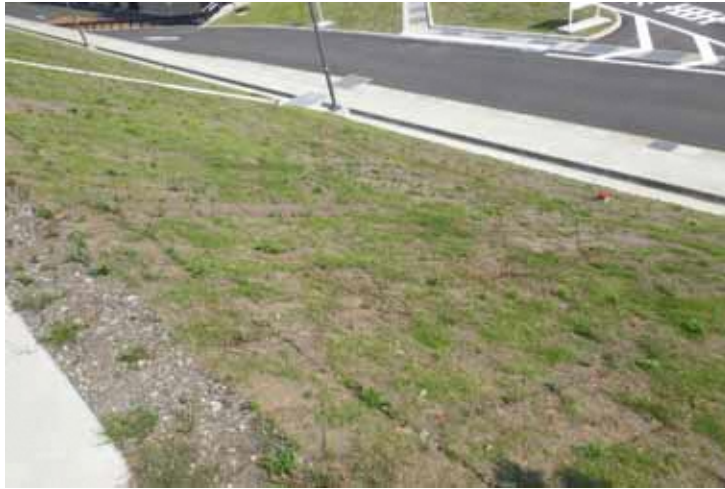
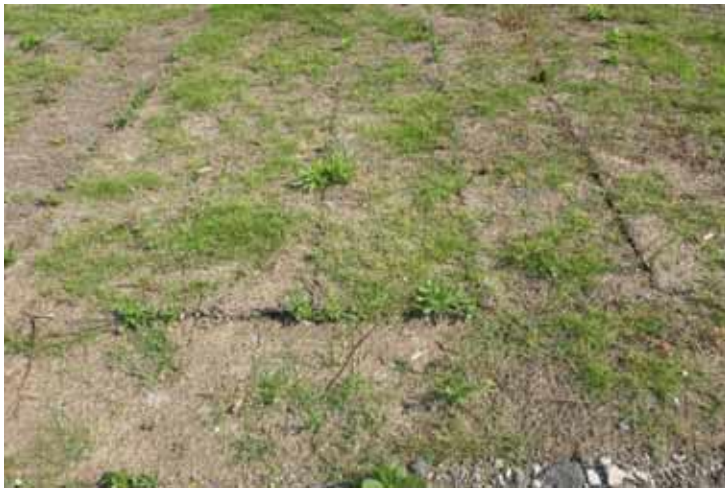
ノシバの生育状況	北側法面	令和3年6月7日
----------	------	----------

植栽地に対する葉の被度 (50%枯損)	50%
------------------------	-----

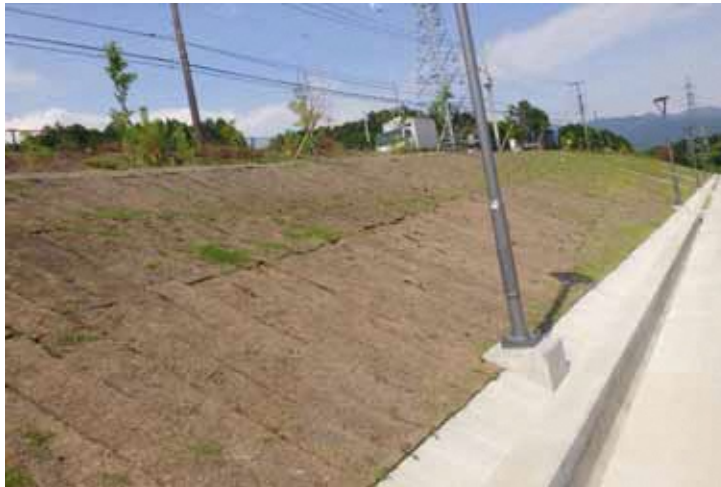
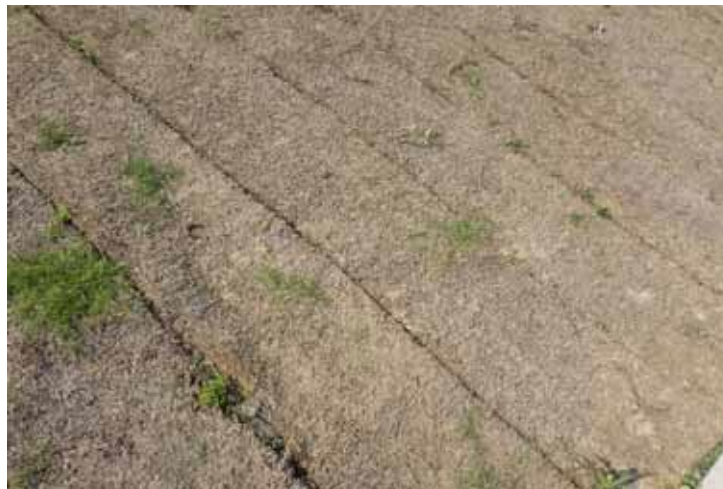
ノシバの生育状況	北側法面	令和3年6月7日
----------	------	----------

植栽地に対する葉の被度 (80%枯損)	20%
------------------------	-----

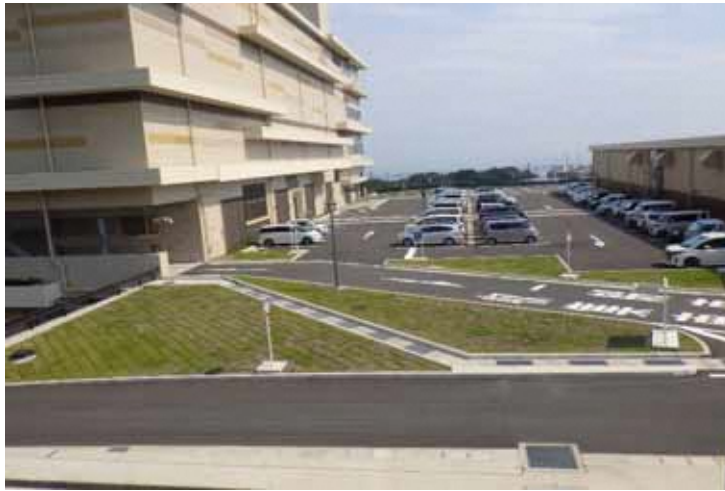
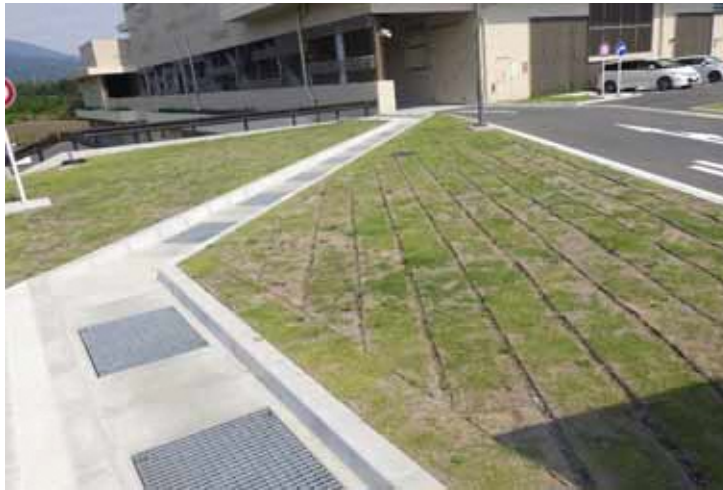
枯損個所の様子

植栽地に対する葉の被度 (30%枯損)	70%
------------------------	-----

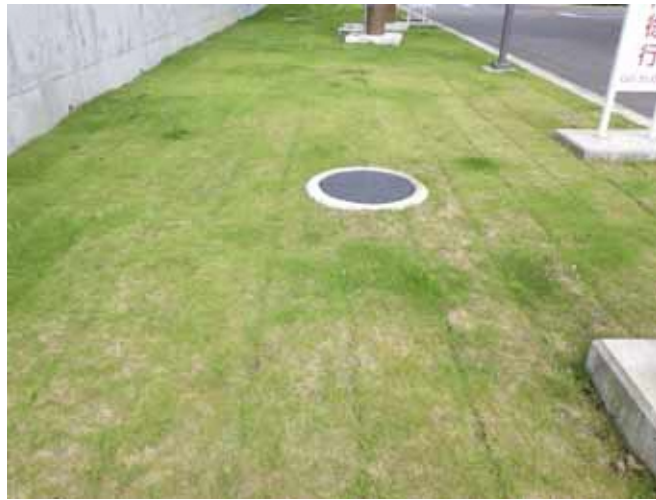
植栽地に対する葉の被度 90%  
(10%枯損)

一部枯れた芝が混じる。

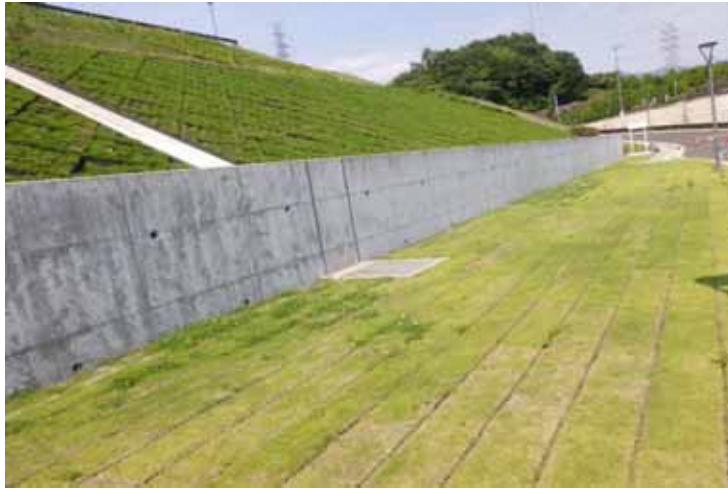
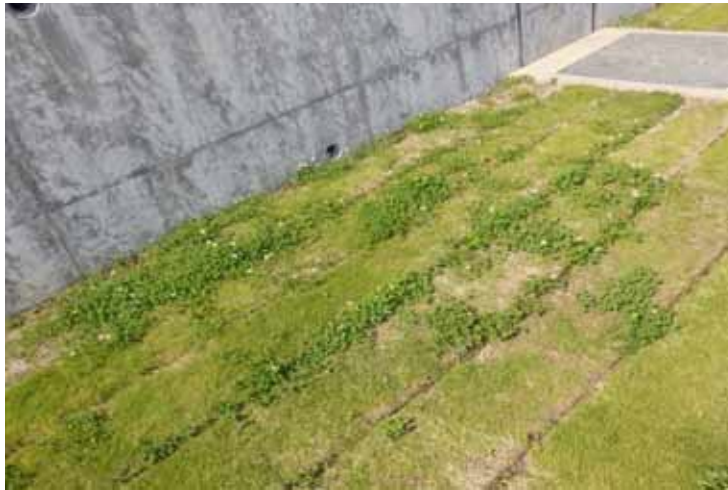
植栽地に対する葉の被度 90%  
(5%枯損 5%シロツメクサ)

芝地内に生育するシロツメクサ。

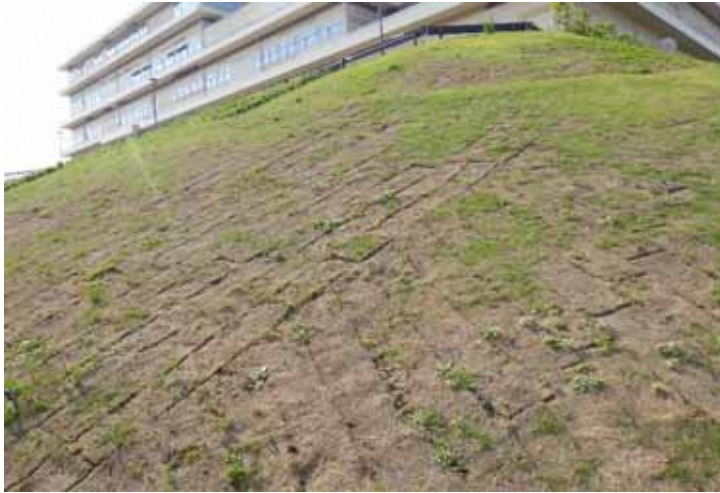
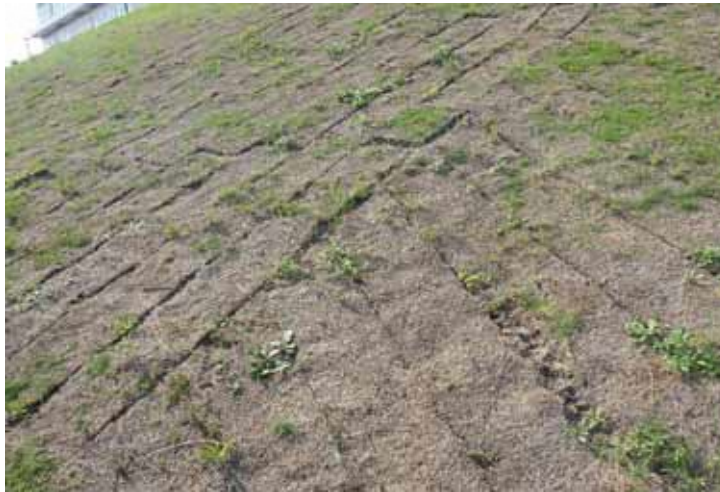
ノシバの生育状況	南東側法面	令和3年6月7日
----------	-------	----------

植栽地に対する葉の被度 (70%枯損)	30%
------------------------	-----

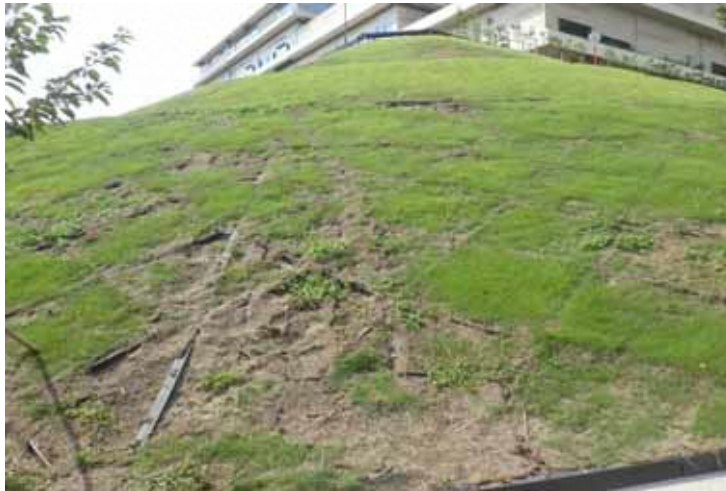
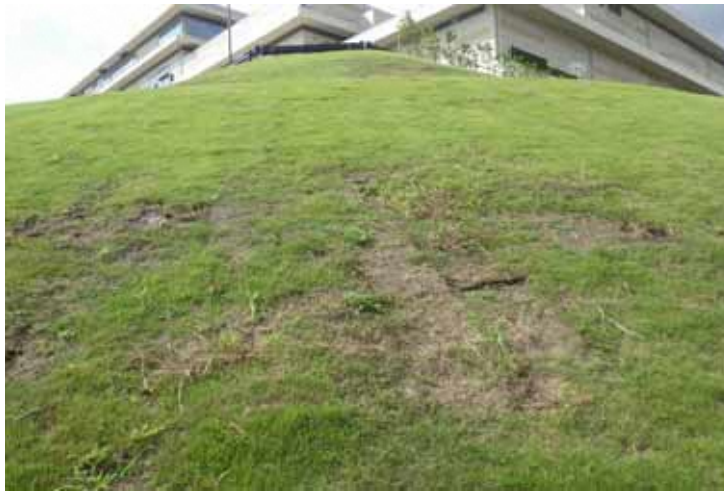
ノシバの生育状況	南東側法面	令和3年9月6日
----------	-------	----------

植栽地に対する葉の被度 70%  
(30%枯損)
