「中央新幹線(東京都・名古屋市間) 環境影響評価書【静岡県】平成26年8月」 に基づく事後調査報告書

(工事施エヤードA造成作業等(宿舎等工事関連)着手前)

平成31年(2019年)3月

東海旅客鉄道株式会社

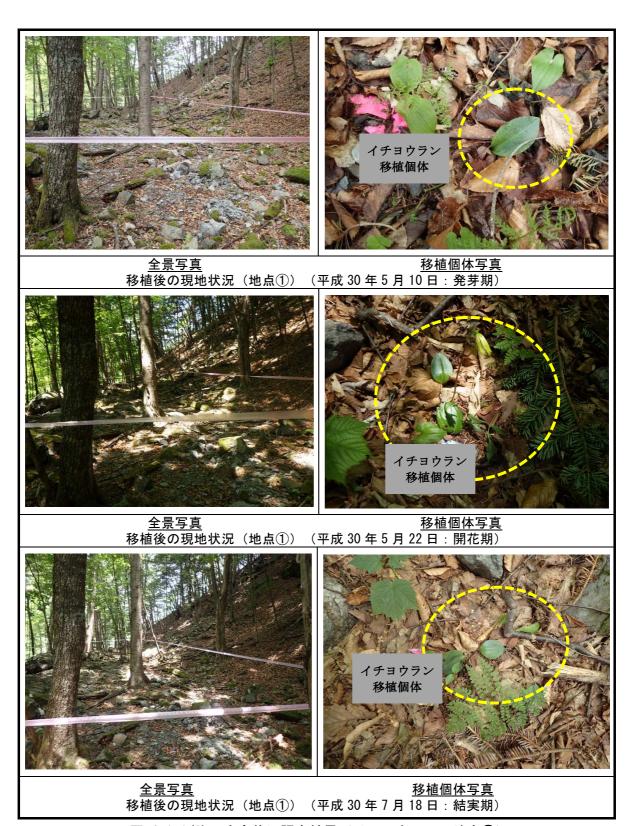
図 4-1-1(2) 生育状況調査結果 (イチョウラン:地点①)

イチョウランの生育状況調査の結果を図 4-1-1、図 4-1-2 に示す。移植・播種後 1ヵ月以内の確認(平成 29 年 10 月 12 日、平成 29 年 10 月 27 日)においては、風雨による倒伏は見られなかったが、地点①において 1 箇所、地点②において 3 箇所で、シカ等によるものと思われる移植株の掘り返しがみられた。このうち、地点①の 1 箇所及び地点②の 2 箇所については、掘り返された株の植え戻しを行っているが、地点①の 1 箇所については、移植株は確認されなかった。その他の移植・播種地の環境変化や移植個体の変化は特に見られなかった。また、移植・播種後の発芽期の確認(平成 30 年 5 月 10 日)では植え戻しを行った株を含めて移植個体の出芽を確認し、一部の移植個体では開花も確認した。さらに、開花期の確認(平成 30 年 5 月 22 日)では移植個体の開花を確認し、結実期の確認(平成 30 年 7 月 18 日)では移植個体の結実を確認した。なお、播種した種子(まき出した自生株周辺の表土)からの発芽は確認されていない。今後も引き続き、経過を観察していく。

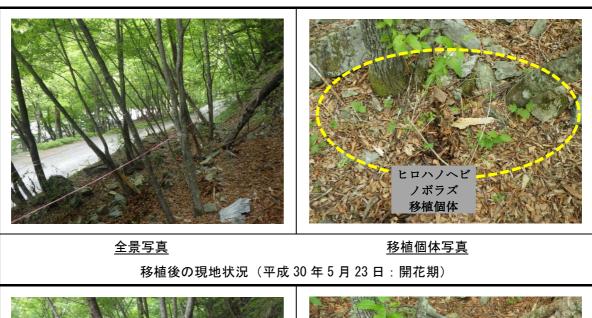
図 4-1-3(1) 生育状況調査結果 (ヒロハノヘビノボラズ)

ヒロハノヘビノボラズ(アカジクヘビノボラズを含む)の生育状況調査の結果を図 4-1-3に示す。移植後 1 ヵ月以内の確認(平成 29 年 10 月 12 日、平成 29 年 10 月 30 日)においては、風雨による倒伏やシカ等による掘り返しもなく、移植地の環境変化や移植個体の変化も特に見られなかった。また、移植後の開花期の確認(平成 30 年 5 月 23 日)では移植個体の生育を確認したが、開花は確認されなかった。結実期の確認(平成 30 年 8 月 28 日)では移植個体の生育を確認したが、結実は確認されなかった。今後も引き続き、経過を観察していく。

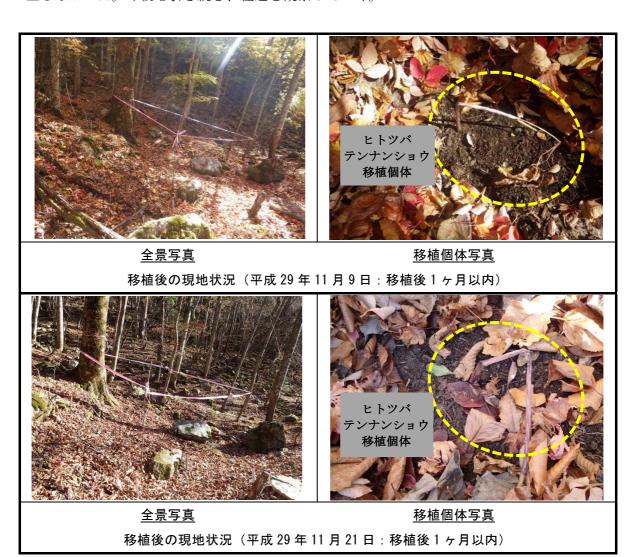
図 4-1-5(1) 生育状況調査結果 (ヒトツバテンナンショウ)

ヒトツバテンナンショウの生育状況調査の結果を図 4-1-5 に示す。移植・播種後1ヵ月以内の確認(平成29年11月9日、平成29年11月21日)においては、風雨による倒伏やシカ等による掘り返しもなく、移植・播種地の環境変化や移植個体の変化も特に見られなかった。また、移植・播種後の発芽期の確認(平成30年5月10日)では移植個体の出芽を確認し、一部の移植個体では開花も確認した。移植後の開花期の確認(平成30年5月23日)では移植個体の開花を確認し、結実期の確認(平成30年8月7日)では移植個体の生育を確認したが、結実は確認されなかった。また、移植・播種後の開花期及び結実期の確認において、播種した範囲から、本種が含まれるテンナンショウ属の発芽を多数確認したが、種の同定には至らなかった。今後も引き続き、経過を観察していく。

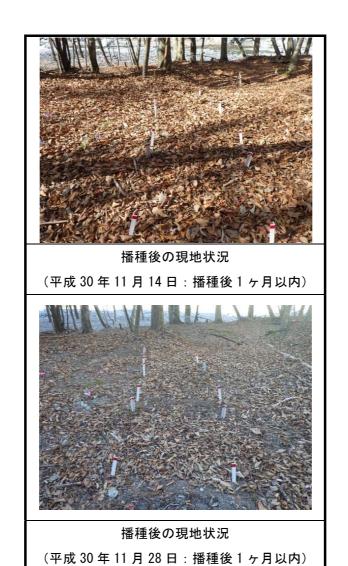
図 4-1-6(2) 生育状況調査結果 (クロクモキリソウ)

クロクモキリソウの生育状況調査の結果を図 4-1-6 に示す。移植・播種後1ヵ月以内の確認 (平成 30 年 11 月 14 日、平成 30 年 11 月 28 日) においては、風雨による倒伏やシカ等による掘り返しもなく、移植・播種地の環境変化や移植個体の変化も特に見られなかった。今後も引き続き、経過を観察していく。
