令和7年度第2回森の力再生事業評価委員会

事業実施箇所の 第2期モニタリング調査結果 (伐採後7・8年目)

事業実施箇所の 第1期モニタリング調査結果 (伐採後18年目)

事業実施箇所の 不成績地モニタリング調査結果 (伐採後4・5年目)

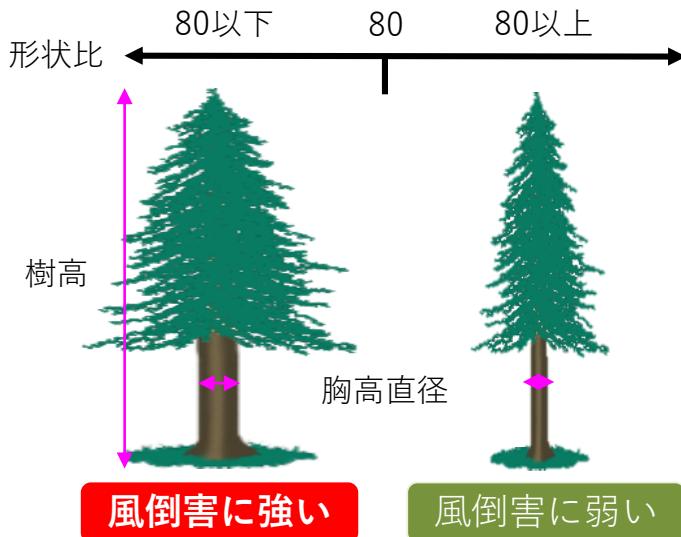
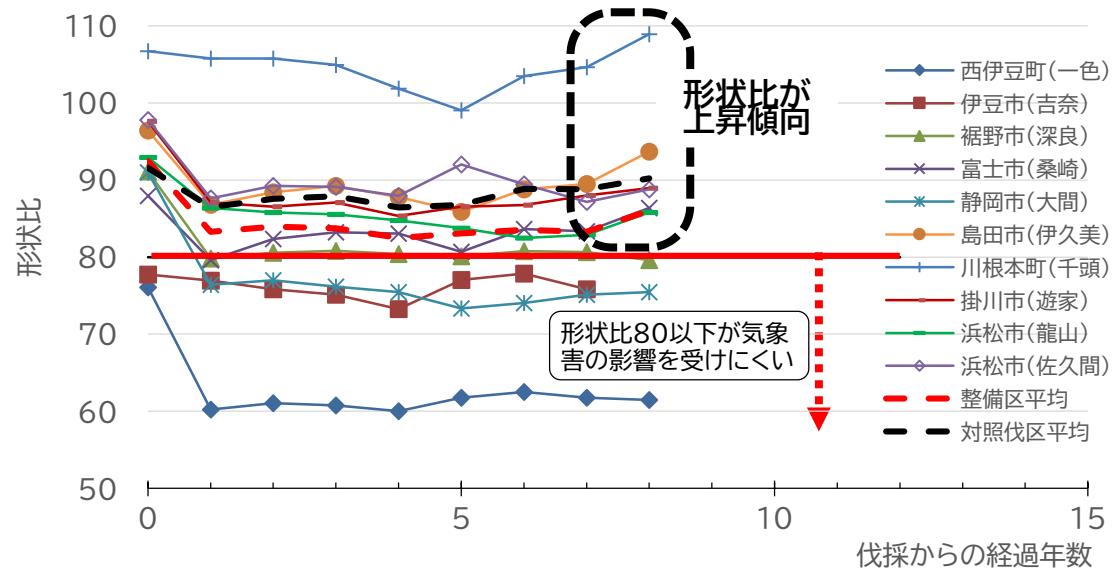
立木 - 形状比 -

- ▲ 形状比80以下：西伊豆町（一色）、伊豆市（吉奈）、静岡市（大間）
- ▲ 形状比は概ね横ばいで推移

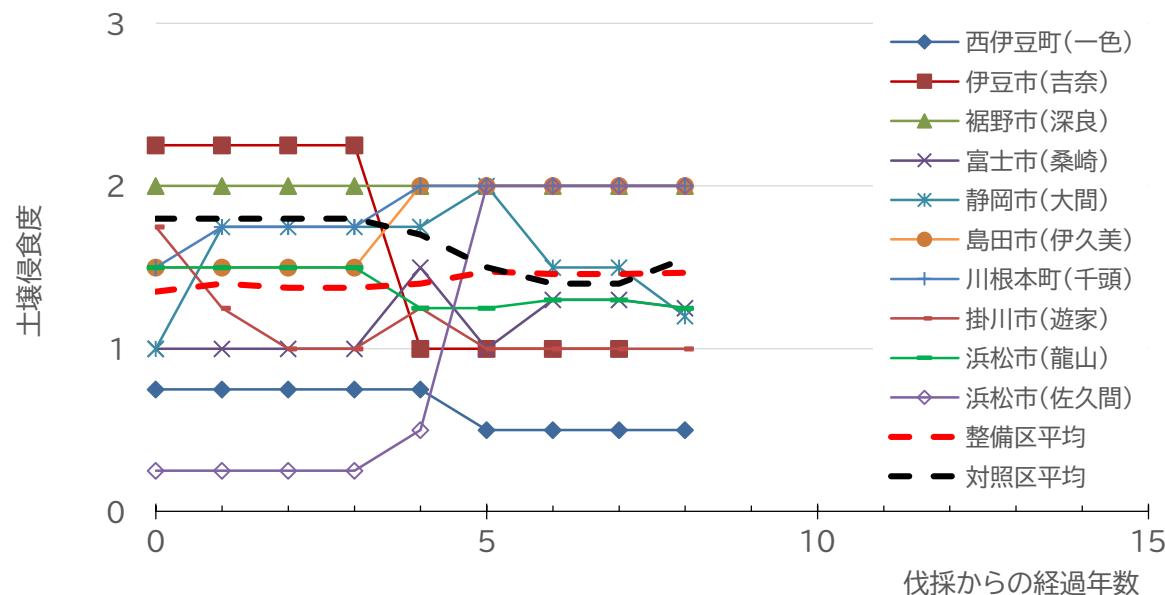
土壤－侵食度－

● 落ち葉や枯れ枝が地面を覆っており、水の侵食に強い状態で大きな侵食は見られない

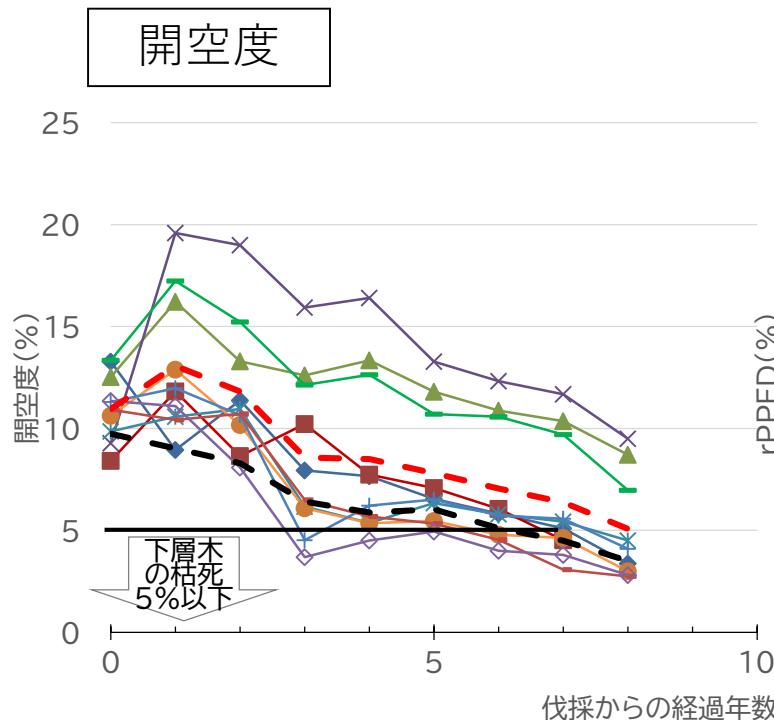
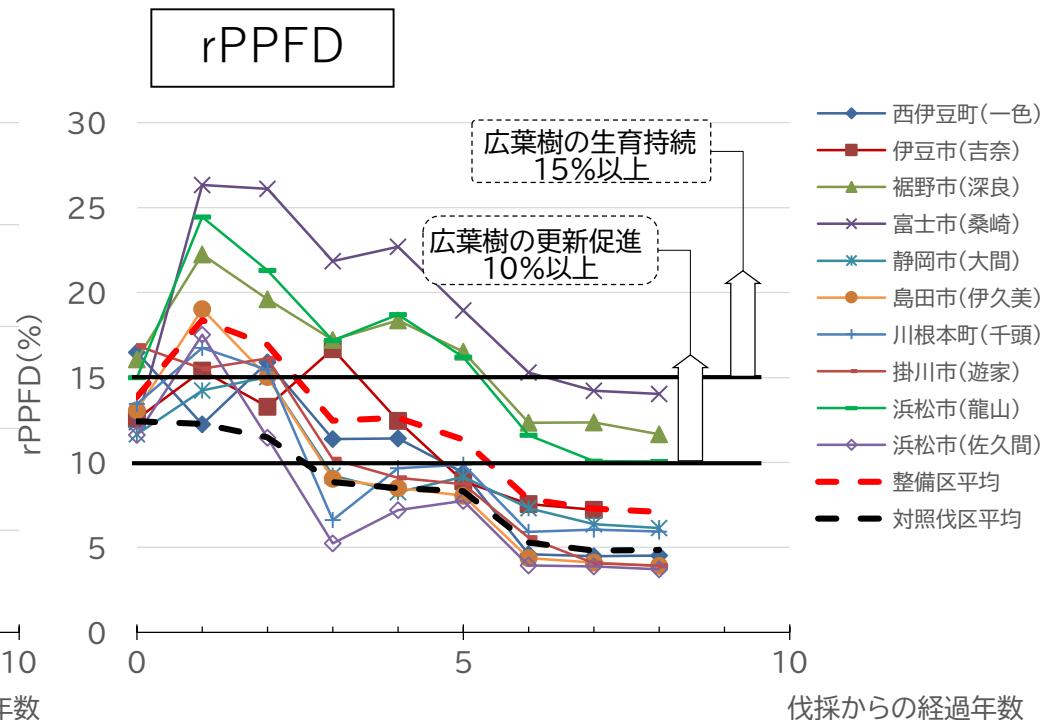
光環境 – 開空度・rPPFD –

► 枝葉が成長し、林内が暗くなる傾向

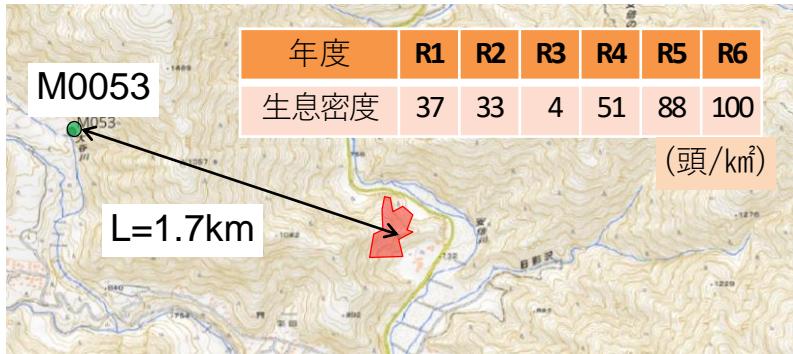
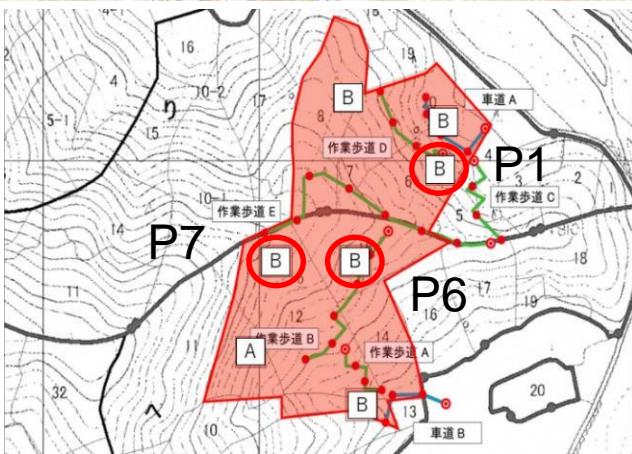
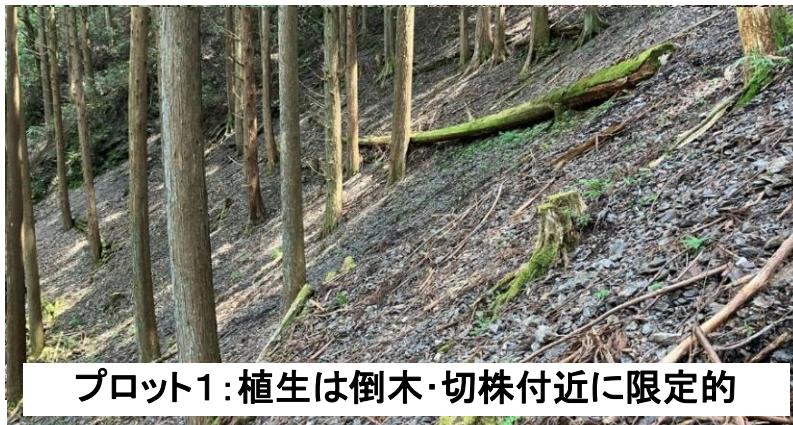
－静岡市葵区梅ヶ島(新田)の事例－

プロット	P 1	P 6	P 7	
斜面方位	北東	南	北西	
傾斜(度)	35.3°	41.7°	36.7°	
標高(m)	740m	830m	890m	
土壤	立木密度(本/ha)	740本	1,000本	1,325本
	侵食度/林床合計被覆率	2 / 20%	0 / 90%	0 / 95%
光環境	土柱 / 堆積	(礫) / 多	少 / 無	無 / 無
	開空度(%)	4.7%	6.0%	5.5%
植生	rPPFD(%)	6.0%	9.9%	11.4%
	林冠相主木	スギ・ヒノキ	スギ・ヒノキ	スギ
二ホンジ力食害	林冠相副木	0種	1種	0種
	亜高木～中層木	1種	1種	3種
二ホンジ力食害	低層木	5種	1種	0種
	林床層	17種	5種	16種
神奈川県の指標	林床植物	強い影響	－	－
	ササ類	－	強い影響	強い影響
	多幹木萌芽枝	－	－	－
	わい性灌木	強い影響	－	－
	不嗜好植物	強い影響	－	－
食痕履歴(年前)		5～8年前	－

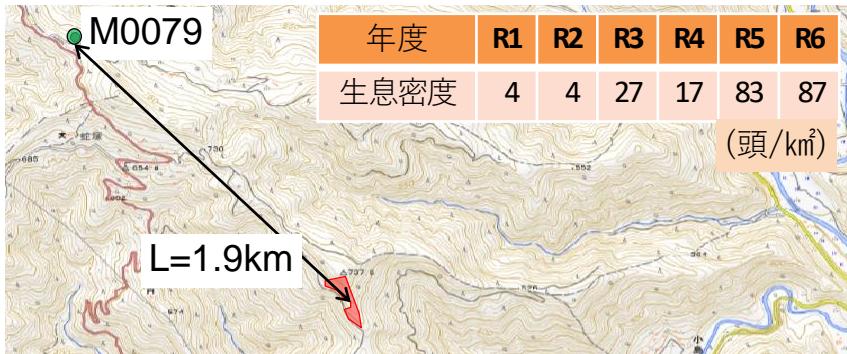
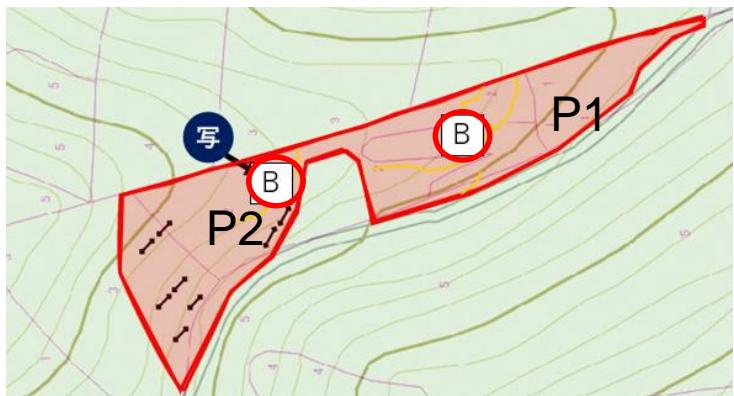
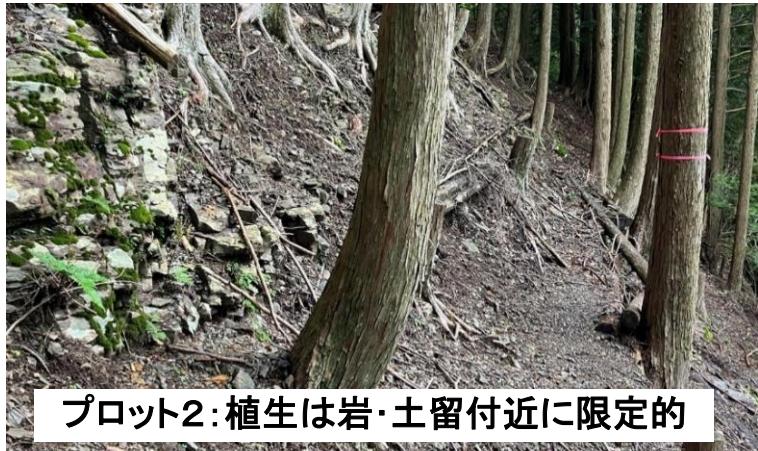
－静岡市葵区黒俣の事例－

プロット	P 1	P 2
斜面方位	南西	南西
傾斜(度)	31.7°	37.3°
標高(m)	650m	690m
立木密度(本/ha)	1,750本	1,450本
土壤	侵食度/林床合計被覆率	1 / 70%
	土柱 / 堆積	少 / 少 (礫) / 多
光環境	開空度(%)	5.8%
	rPPFD(%)	9.7%
植生	林冠相主木	スギ・ヒノキ
	林冠相副木	0種
	亜高木～中層木	4種
	低層木	5種
	林床層	21種
二ホンジカ食害	神奈川県の指標	強い影響
	林床植物	強い影響
	ササ類	－
	多幹木萌芽枝	強い影響
	わい性灌木	強い影響
	不嗜好植物	－
食痕履歴(年前)	5～8年前	6～8年前

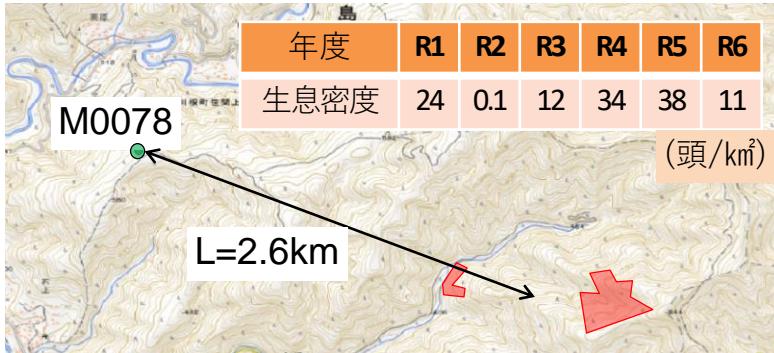
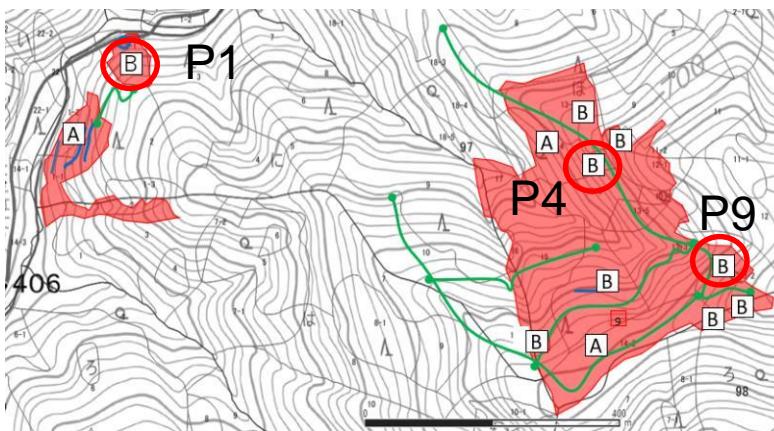
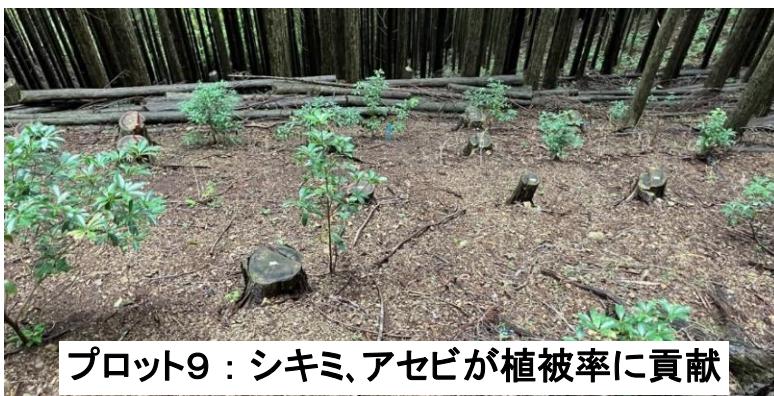
－島田市川根町笠間上(不動)の事例－ 不成績地

プロット	P 1	P 4	P 9
斜面方位	北	西	北
傾斜(度)	29.0°	35.3°	39.3°
標高(m)	470m	690m	690m
立木密度(本/ha)	925本	1,200本	1,100本
土壤	侵食度/林床合計被覆率 少 / 無	2 / 40% 少 / 無	2 / 20% 多 / 多
光環境	開空度(%) rPPFD(%)	8.3% 13.1%	10.3% 21.1%
植生	林冠相主木 林冠相副木 亜高木～中層木 低層木 林床層	スギ 0種 0種 3種 7種	ヒノキ 0種 0種 3種 9種
二ホンジ力食害	神奈川県の指標 ササ類 多幹木萌芽枝 わい性灌木 不嗜好植物 食痕履歴(年前)	林床植物 強い影響 強い影響 － － － 影響あり	強い影響 強い影響 － － － － －
	5~6年前	5~6年前	－

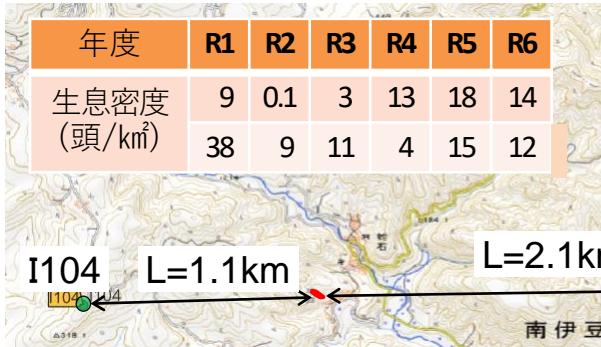
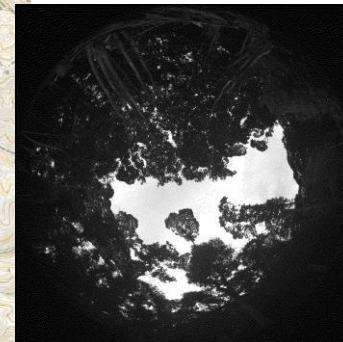
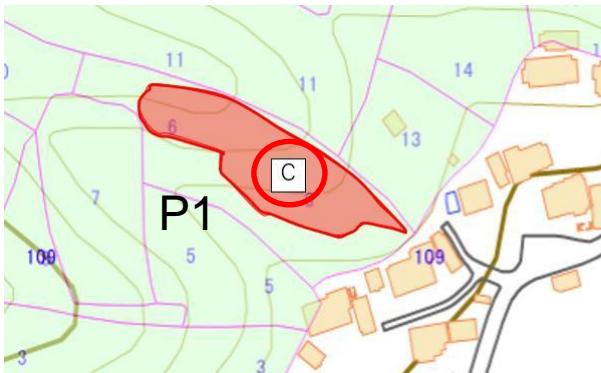
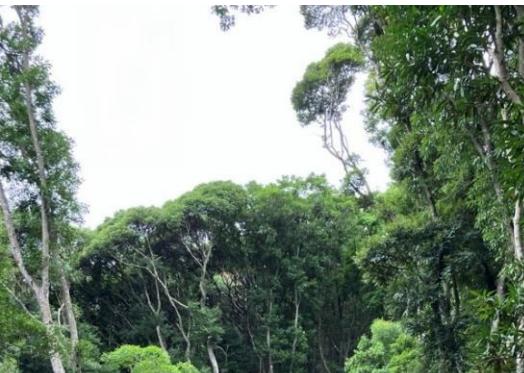
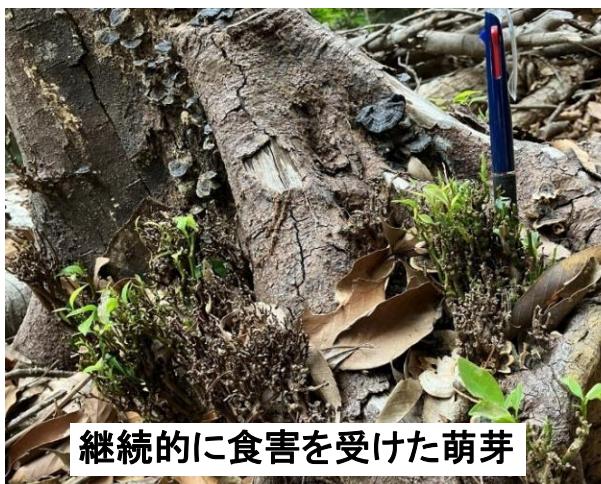
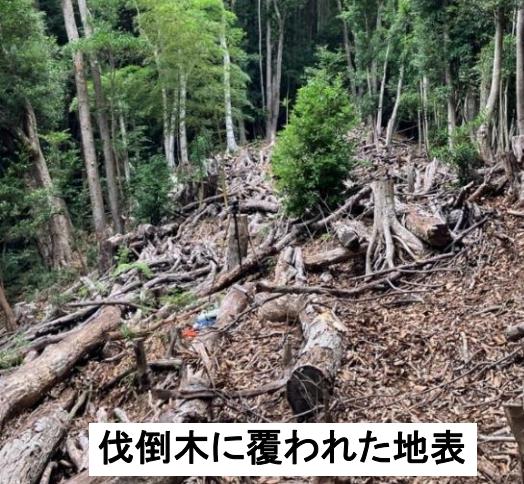
－南伊豆町市之瀬の事例－

プロット	P 1	
斜面方位	南	
傾斜(度)	22.0°	
標高(m)	210m	
立木密度(本/ha)	400本	
土壤	侵食度/林床合計被覆率 無 / 無	0 / 90%
光環境	開空度(%) rPPFD(%)	21.2% 45.8%
植生	林冠相主木 林冠相副木 亜高木～中層木 低層木 林床層	アカガシ 3種 2種 6種 10種
二ホンジ力食害	神奈川県の指標 ササ類 多幹木萌芽枝 わい性灌木 不嗜好植物	強い影響 － 強い影響 強い影響 強い影響
	食痕履歴(年前)	4～5年前
