物 件 調 書

工事名 令和5年度【第35-Z1595-01】旧大仁警察署庁舎解体他工事
 工事場所 伊豆の国市大仁地内
 施工状況
 整地工事
 再生砕石敷ならし状況
 施工者 株式会社 佐野総業

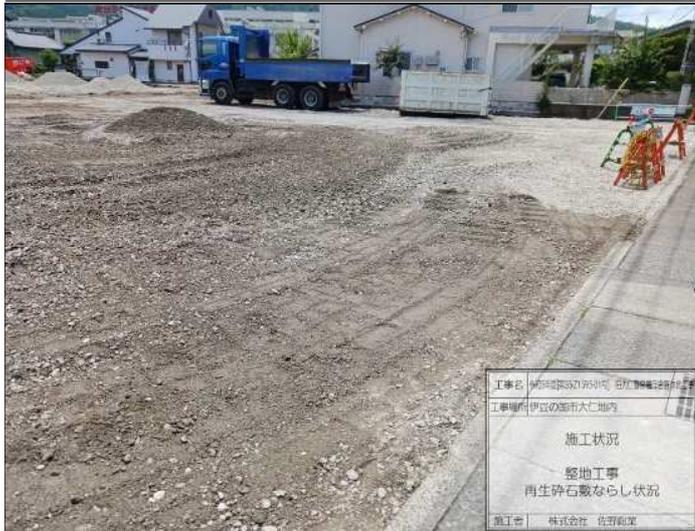
(隣地の土間破損防止)

RC砕石埋め戻し

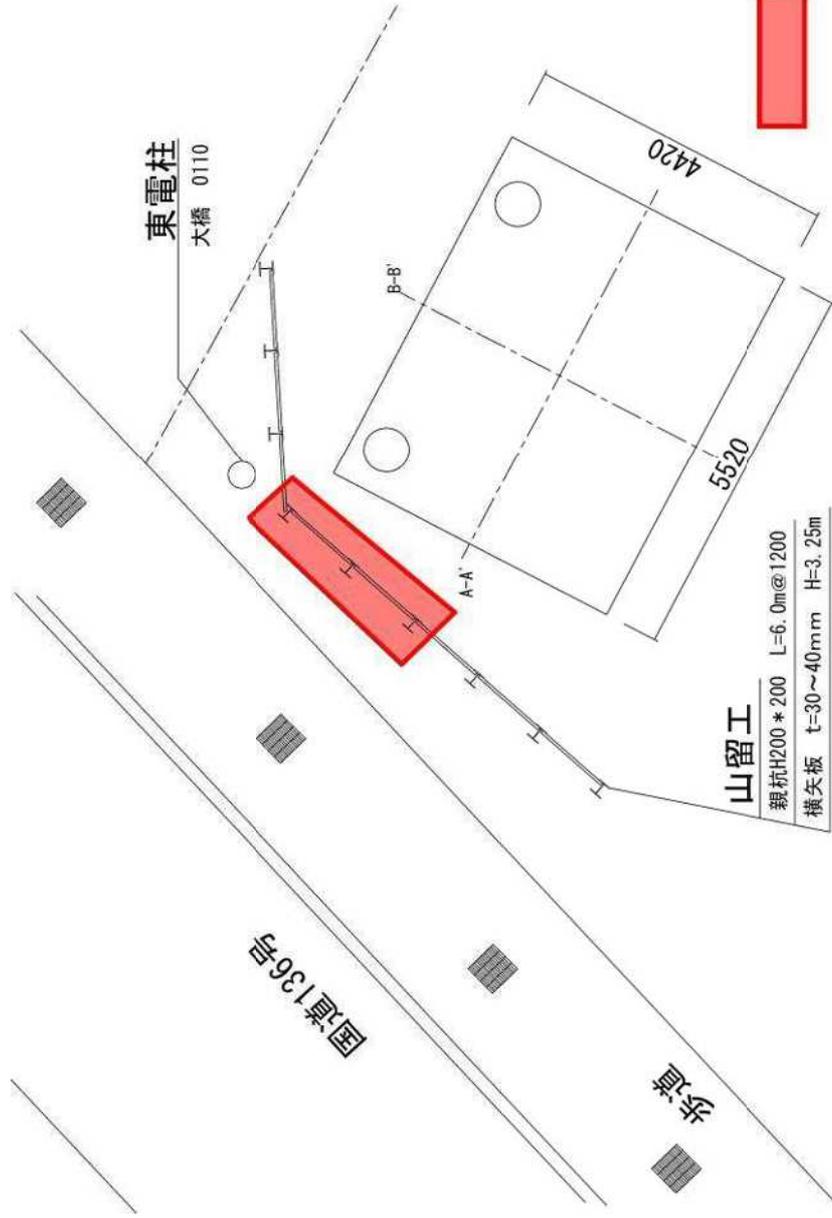
山留工計画平面図 1 : 100

推定される沈下した範囲

H鋼の打設した時に杭が入っていかないので
 試掘してみると花壇等の地中障害が残っていました。
 予定していた位置を変更して何とか入れました。

防火水槽撤去後、杭を引き抜きましたが地中障害が
 あったので上部には埋戻し土が入るのですが花壇等の
 地中障害より下には空隙があったと思われるので
 雨が降り上部の細かい土の部分が空隙に入り込む事で
 地面の沈下が起こったと推測されます。

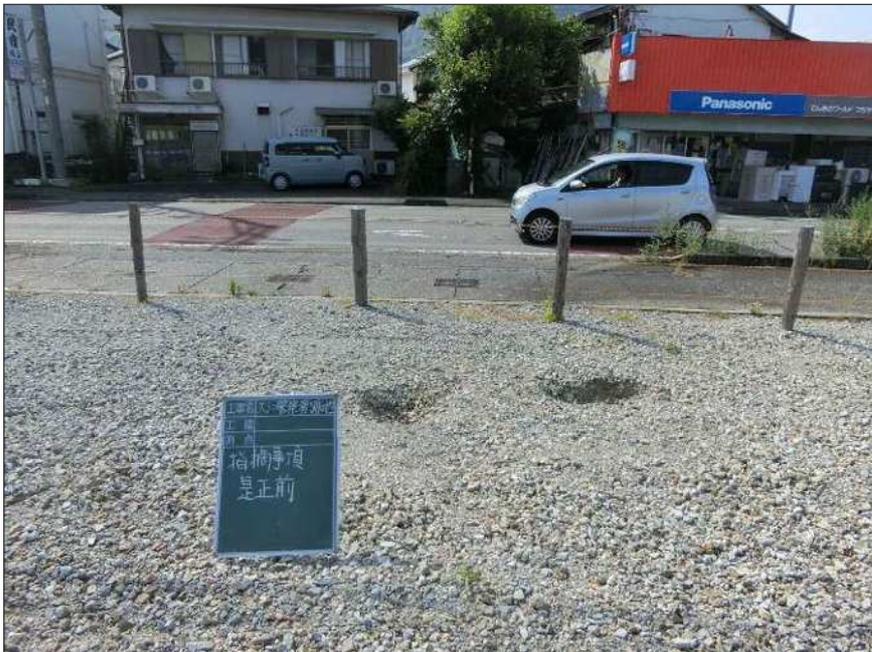
是正前

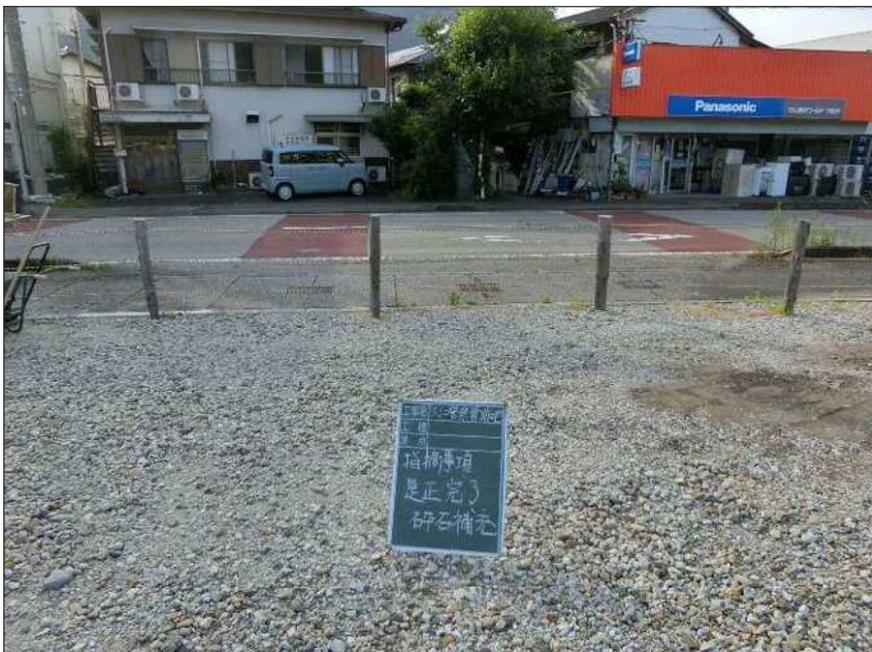
是正完了

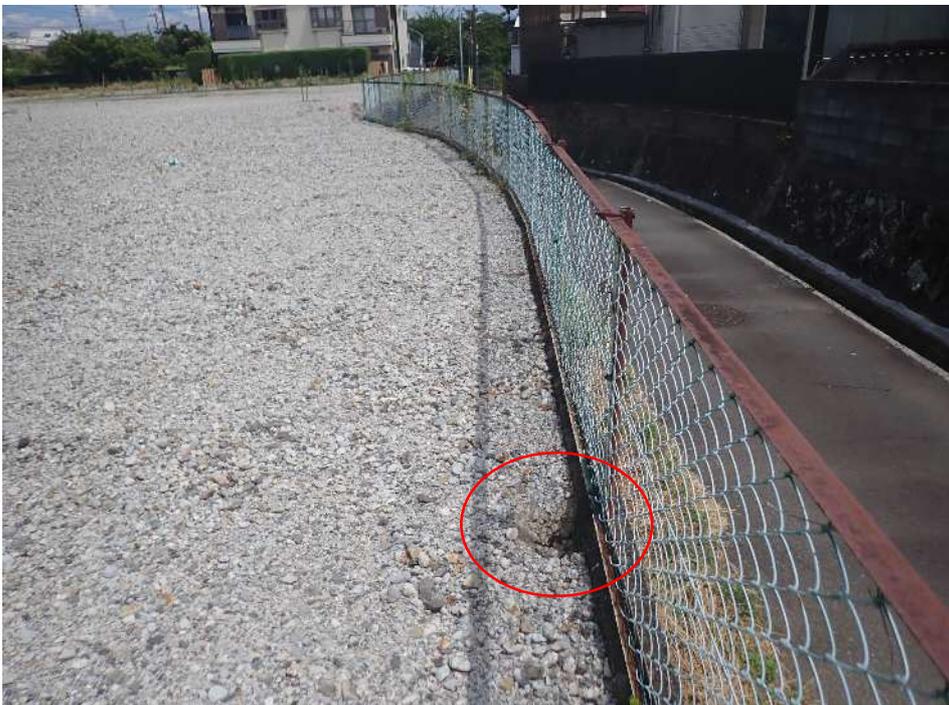
No. 1

公共施設(直線距離)	役所	伊豆の国市役所大仁庁舎: 物件の北東方 約2.0km			
	小学校	伊豆の国市立大仁小学校: 物件の北東方 約1.4km			
	中学校	伊豆の国市立大仁中学校: 物件の北東方 約1.0km			
◎参考事項(物件の状況、法令上の制限等に関する特記事項)					
・本件地北西側・北東側、南西側の隣接地の植栽が一部本件地に越境してきていますが、現況のまま引渡します。					
・本件地西側の隣接地の植栽、ネットフェンス、塩ビ管が本件地に越境してきていますが、現状のまま引き渡します。					
・越境している塩ビ管の他、給排水管が埋設されている可能性があります。現状のまま引渡します。					
・本件地北西側に防火水槽が設置されていましたが、伊豆の国市が撤去工事を行っています。工事の詳細については、伊豆の国市総務部危機管理課(055-948-1482)にお問い合わせください。					
・本件地北西側の一部で地面の沈下が発生し、防火水槽撤去工事によるものと思慮されたため、伊豆の国市が是正工事(砕石補充、砕石転圧)を行っております。沈下の原因となった地中埋設物については撤去済みですが、是正工事範囲付近でも沈下が発生する可能性があります。					
・本件地東側の擁壁の手前に一部地面が陥没している箇所がありますが、現状のまま引き渡します。陥没している箇所に接する擁壁中に東側の舗装市道への排水管が設置されており、そこから地中の土砂が流出し、管の周辺に空洞ができている可能性があります。排水管は、東側の擁壁に一定間隔で存在するため、現在陥没している箇所以外にも東側の擁壁に沿って陥没が発生する可能性があります。

東側擁壁手前

陥没箇所

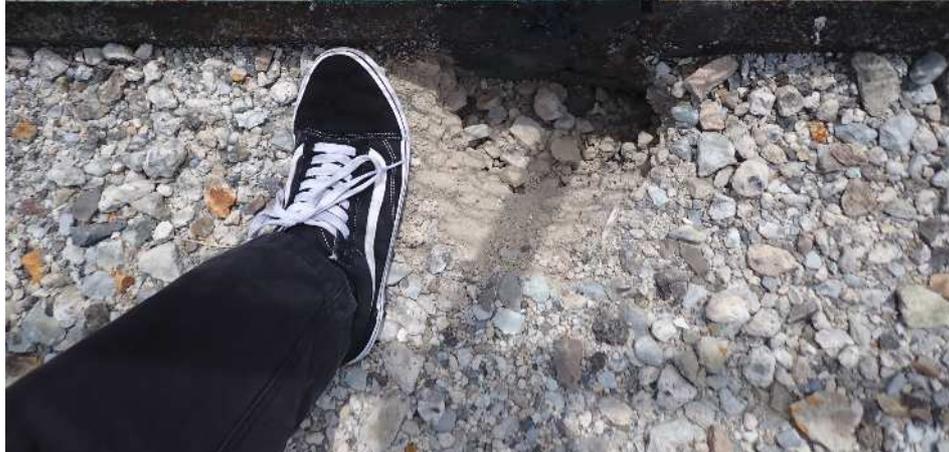
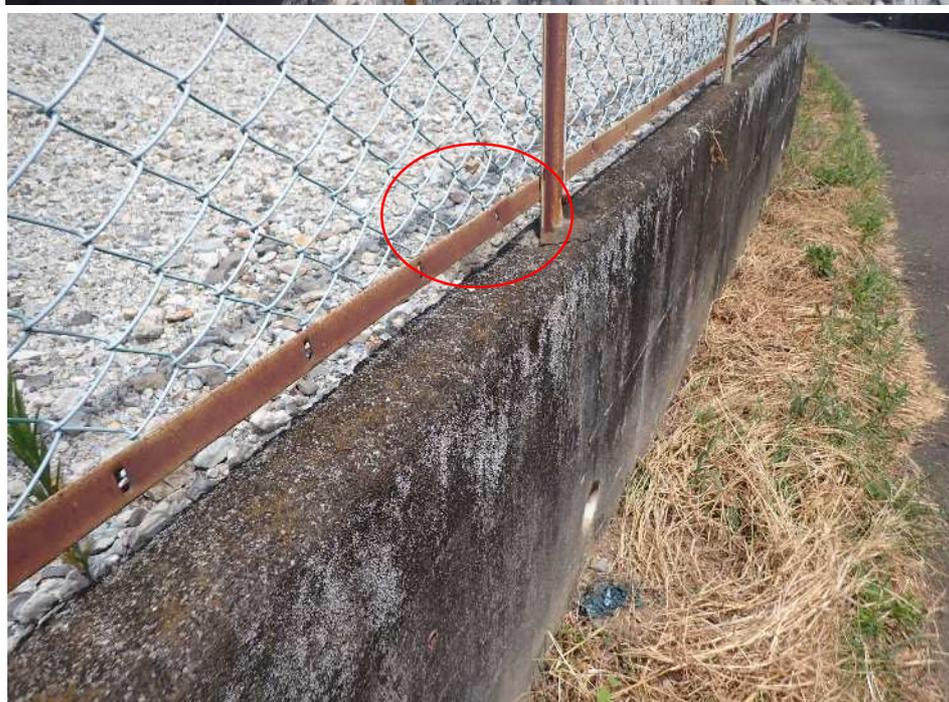
No. 3

東側擁壁手前

陥没箇所

東側舗装市道より
