【橋梁】

4. 予防保全型管理の深化

4. 予防保全型管理の深化 – (1) 再劣化の抑制

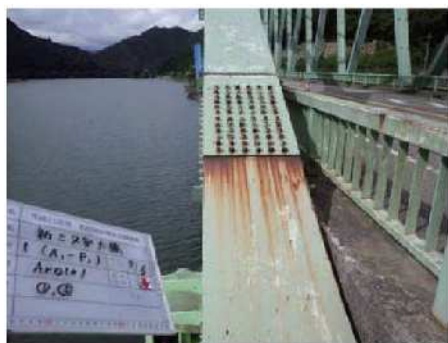
鋼部材の継手部では腐食させないように滞水させないのがよい。鋼部材の塗装は健全に見えても、連結版や補剛材などの材片が密集した箇所周辺では、滞水等の影響により塗装が劣化し、錆や腐食が進行している例が多くみられる。検証実験では、連結版の縁端形状を両勾配タイプとすることで、水平タイプよりも滞水量が少なくなることがわかっている。

写真-2 連結板周辺の腐食事例

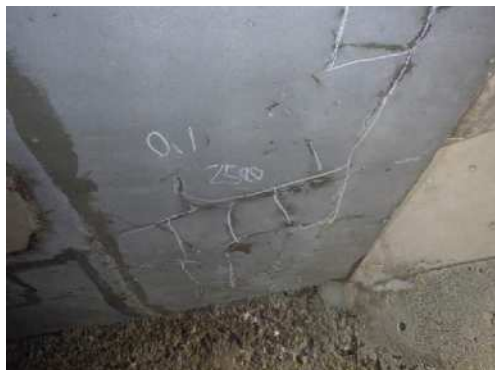
汐入橋・主桁・ひびわれ
⇒ ①原因除去不足
⑥断面修復材の収縮

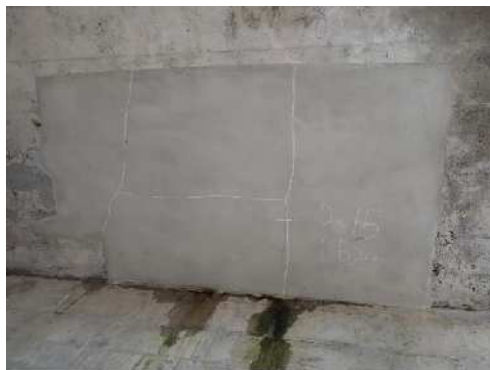
境沢橋・主桁・ひびわれ
⇒ ①原因除去不足
⑥断面修復材の収縮
⑪狭隘部等の施工

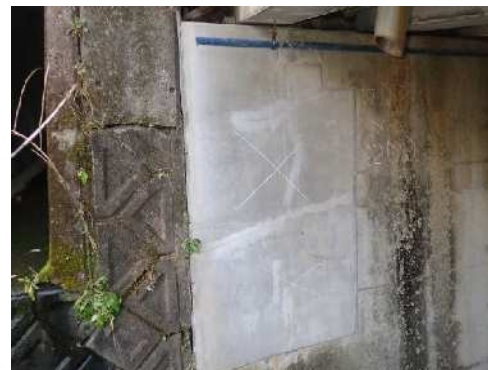
石窪沢橋・橋台・うき
⇒ ⑥断面修復材の収縮
⑧下地処理不足
⑩養生不足

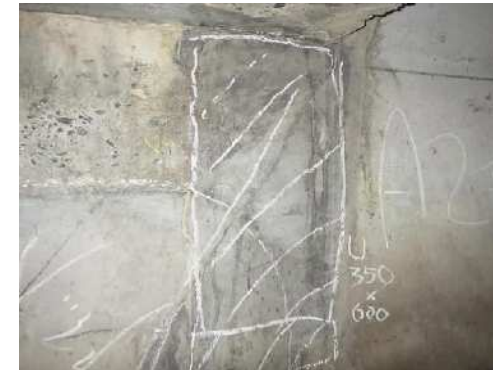
八幡橋・橋台・うき
⇒ ⑥断面修復材の収縮
⑧下地処理不足
⑩養生不足

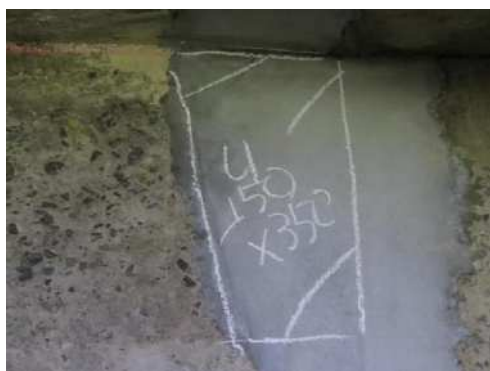
清水橋・橋台・うき
⇒ ⑥断面修復材の収縮
⑪狭隘部等の施工

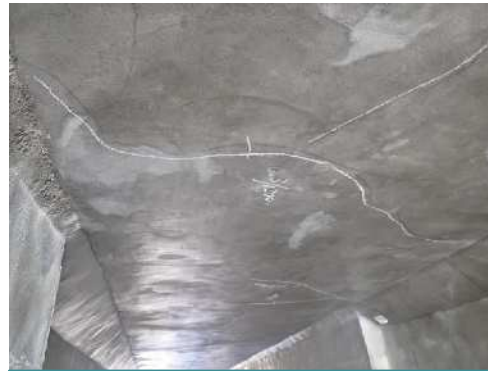
東松澤橋BOX
主桁・ひびわれ
⇒ ⑥断面修復材の収縮
⑩養生不足

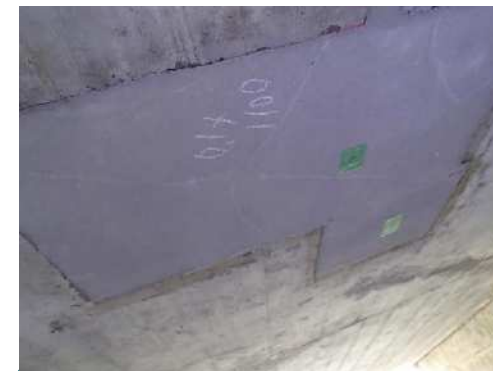
稲川橋・主桁・ひびわれ
⇒ ⑥断面修復材の収縮
⑩養生不足
