## 令和8年度 静岡県耐震診断補強相談士 更新者用資料

(静岡県建築安全推進課)

### 3 耐震補強工事の不適切な施工事例について

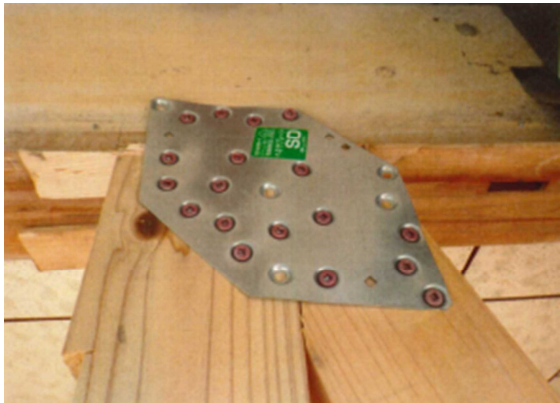
| 事例 | 不適切な事項 |
|---|---|
| | <ul style="list-style-type: none"> <li>・接合金物の向きが不適切。</li> <li>・ビスの本数が不適切。<br/>(正しくは、柱側に 5 本、筋かい側に 7 本、横架材側に 5 本)</li> </ul> |

接合金物は適切な施工により期待耐力が得られるものであるため、施工管理においては、施工ガイドブック等のマニュアルを参照し、金物の取付位置等を確認してください。

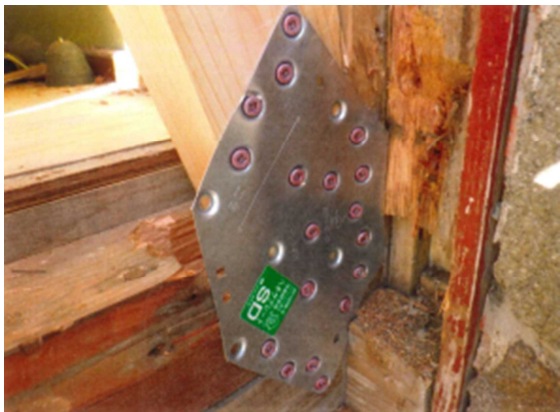
| 事例 | 不適切な事項 |
|---|---|
| | <ul style="list-style-type: none"> <li>・接合金物の向きが不適切。</li> <li>・ビスの本数が不適切。</li> <li>・3 点留め付けされていない。(柱に留め付けていない。)</li> </ul> |

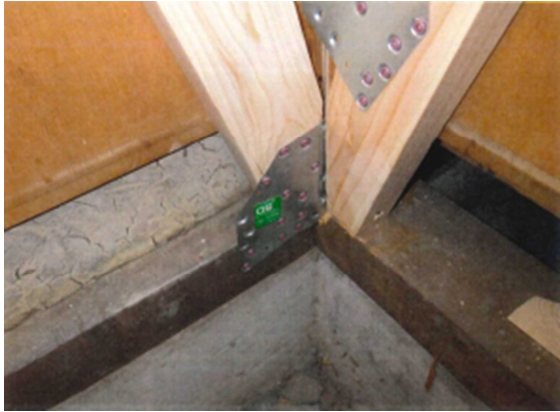
| 事例 | 不適切な事項 |
|---|---|
| | <ul style="list-style-type: none"> <li>・ビスの本数が不適切。</li> <li>・3 点留め付けされていない。(柱に留め付けていない。)</li> </ul> |

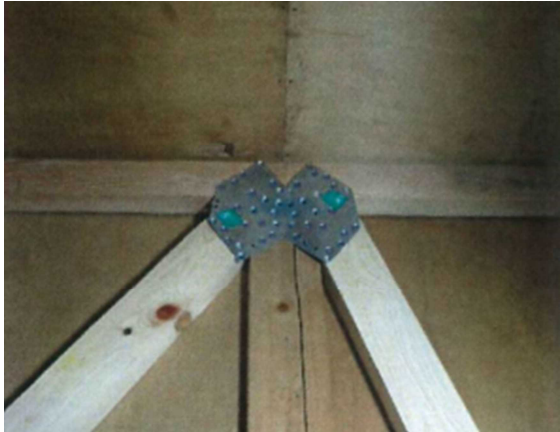
| 事例 | 不適切な事項 |
|---|---|
| | <ul style="list-style-type: none"> <li>・接合金物の向きが不適切。(重なり合っている。)</li> <li>・ビスの本数が不適切。</li> </ul> |
