中央新幹線南アルプストンネル山梨工区
山梨・静岡県境付近の調査及び工事の計画について

別冊

令和 5 年 6 月

東海旅客鉄道株式会社

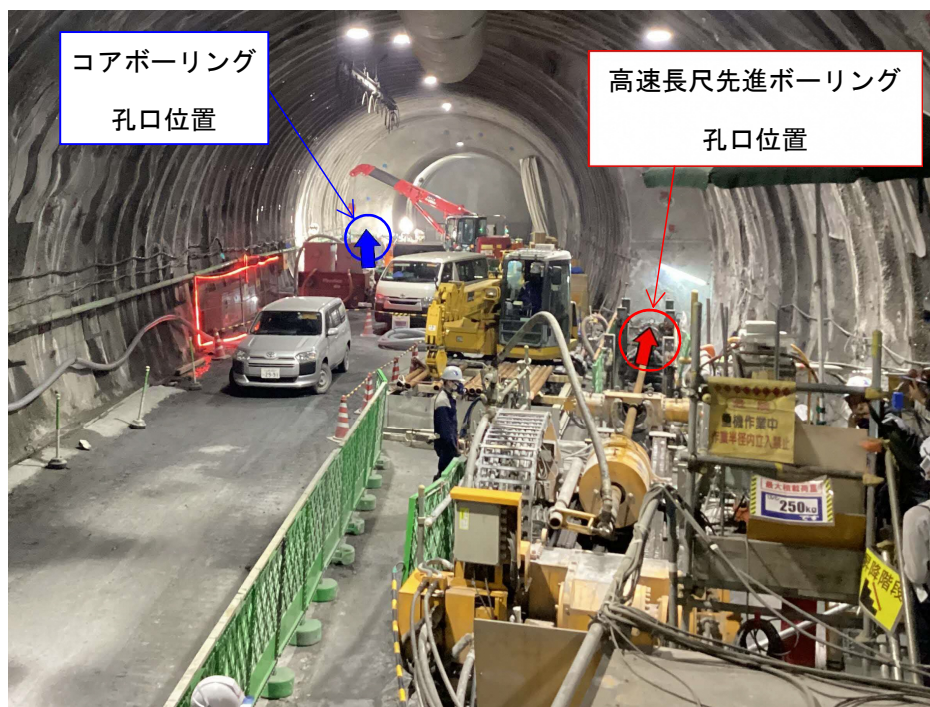
図 1 高速長尺先進ボーリングとコアボーリングの実施状況

- ・ 県境に向けた高速長尺先進ボーリングは令和5年2月21日に開始し、5月27日までに、静岡 - 山梨県境から459m（孔口から356m）の地点まで削孔を行っています。また、令和5年5月18日にコアボーリングを開始しました。令和5年5月27日現在、高速長尺先進ボーリングとコアボーリングを同時に実施しています。（図1）

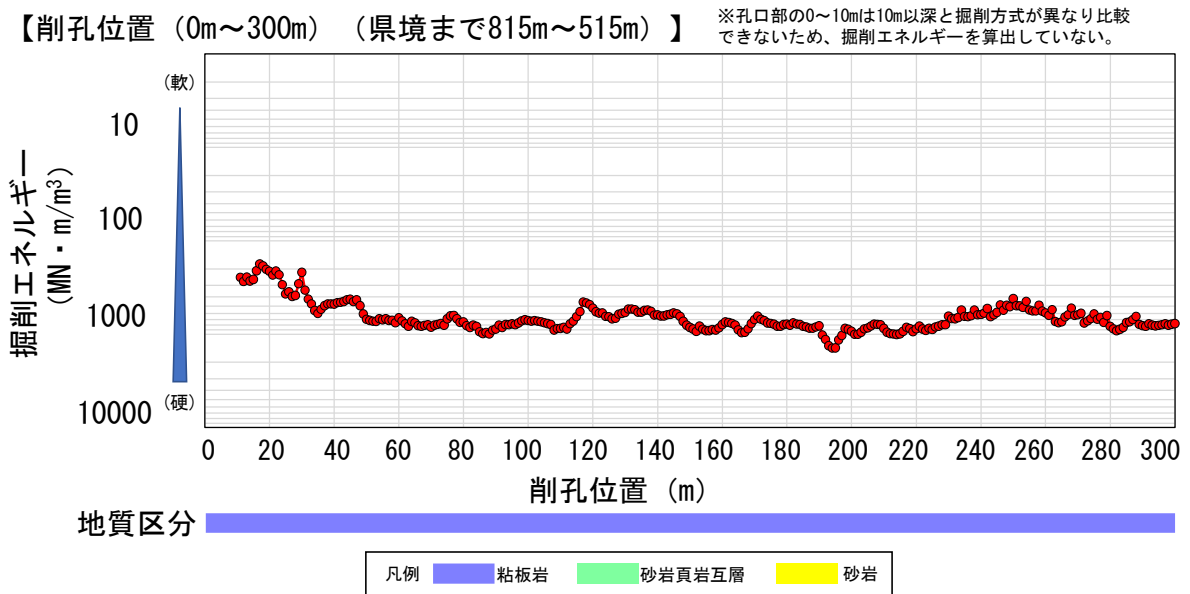
図 4 掘削エネルギー

- ・ 岩石片（スライム）の観察から、地質は硬い粘板岩が主体となっていることを確認しました。一方、孔口から約115mの地点では最大40mmと大きな粒径の岩石片が確認され、断層に伴う脆い地質であることがわかりました。
- ・ 孔口から138mの地点以降の地質も、一部硬軟を繰り返す箇所はあるものの、硬い粘板岩が主体となっていることを確認しました。

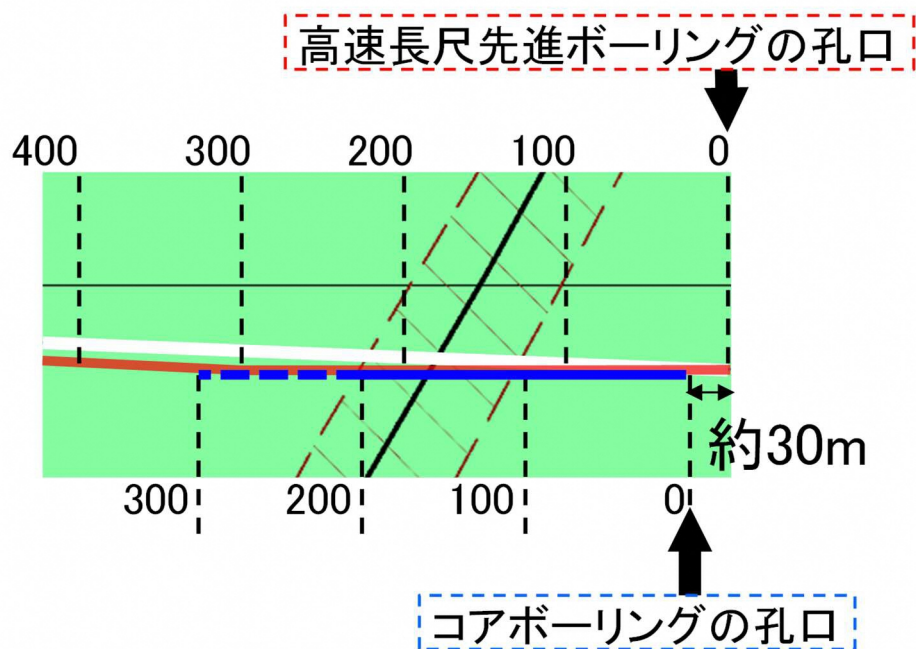
図5 高速長尺先進ボーリングとコアボーリングの位置関係

- ・ 第13回地質構造・水資源専門部会（令和5年4月26日）でご説明したとおり、孔口から115m付近の断層を含む脆い区間の地質等をより詳細に確認するためのコアボーリングを、5月18日に開始し、5月27日までに50mの削孔を進めています。
- ・ 高速長尺先進ボーリングとコアボーリングの位置関係は、図5のとおりです。
- ・ 粘板岩を主体とするコアが採取されています。（図6）
- ・ 湧水はほとんど生じていません。

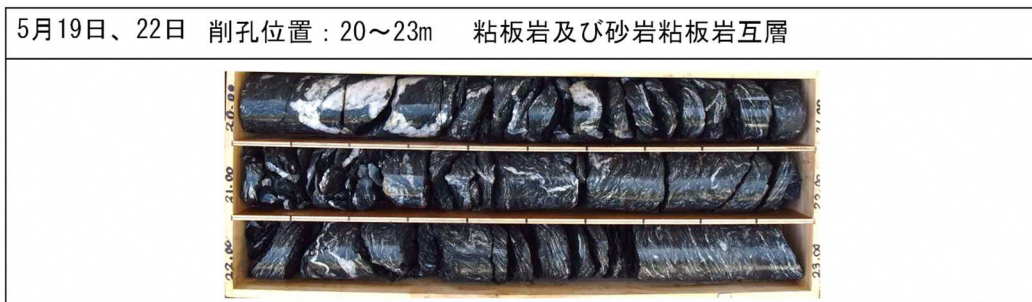
図 58 コアの状況（1週目）

コア写真の地質判定結果は速報であり詳細な観察結果により追記修正等が発生する可能性があります。

※削孔位置0～20mの区間は孔口部のためノンコア削孔、20m以降はコア削孔

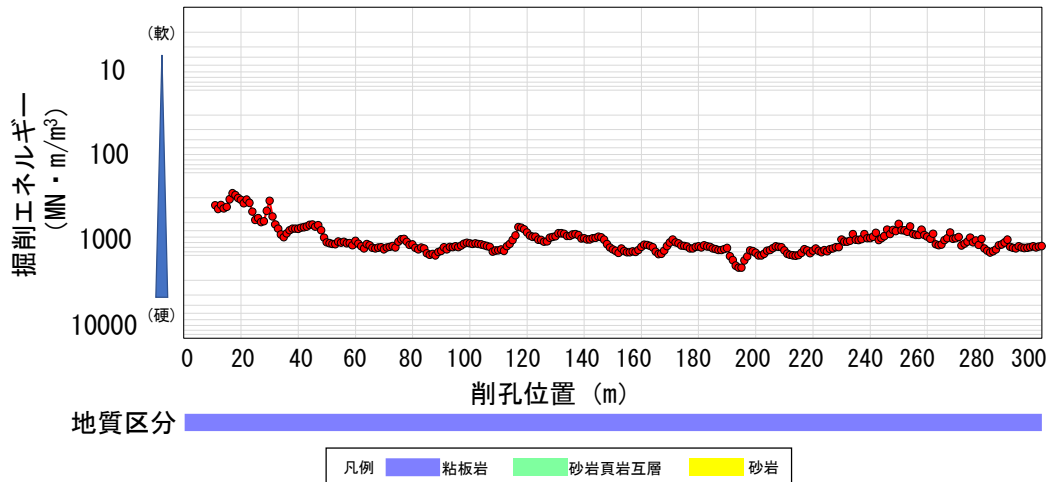
図 6 3 掘削エネルギー

- ・掘削エネルギーとは取得した掘削機械データを用いて削孔岩盤の単位体積あたりに消費するエネルギーを算出したものです。
- ・一定の力でビットを岩盤に押し付けて削孔すれば、破碎質な岩盤ほど削孔速度が速くなり、消費エネルギーは少なくなります。

※孔口部の0～10mは10m以深と掘削方式が異なり比較できないため、掘削エネルギーを算出していません。

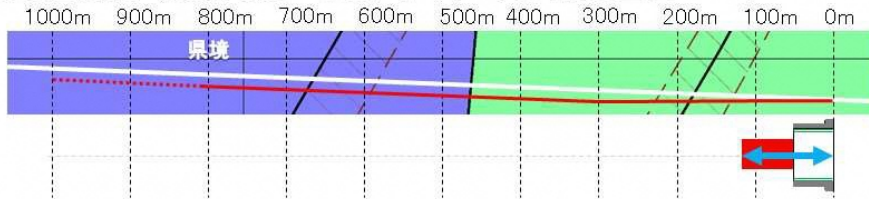
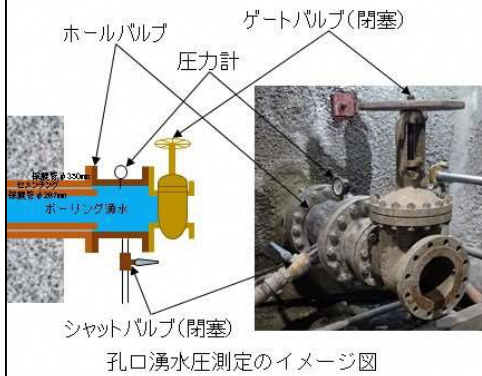
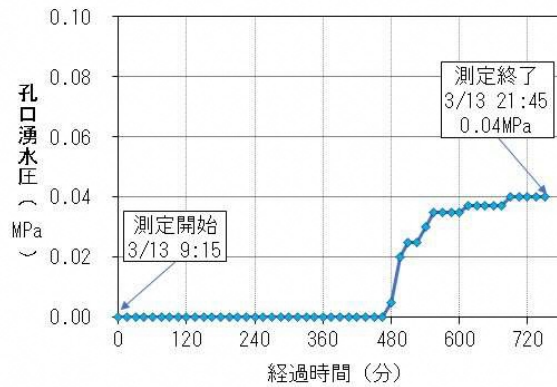
図 6 4 湧水圧測定

- ・ 孔口をバルブで止水し、区間平均湧水圧を測定しました。
- ・ 測定結果は0.04MPaとなります。（0～50m付近の区間はφ267mmの保護管を挿入しているため、50～122mの区間の平均湧水圧となります。）

<ul style="list-style-type: none"> ・深度100mで行われる孔内湧水圧測定の報告がない。 	<ul style="list-style-type: none"> ・3/13に、山梨県内の断層①を含む孔口50mから122mまでの区間における湧水圧測定を実施しました。 ・測定結果をとりまとめ、4月18日に報告いたしました。 ・文献※によれば、破碎帯中の透水係数は、ばらつきがあるものの、$1 \times 10^{-7} \sim 1 \times 10^{-5} \text{m/sec}$に分布しているとされています。 ・今回、湧水圧測定結果から求めた透水係数 $2.39 \times 10^{-7} \text{m/sec}$ は、文献※によれば破碎帯中の一般的な透水係数と比べても小さな数値で水を通しにくい地質であると言えます。（※地下水ハンドブック P76、改定地下水ハンドブック編集委員会、建設産業調査会、1998.8）
<ul style="list-style-type: none"> ・湧水量の測定を、昼20:30夜8:30で容器法で行っているとのことであるが、測定時間はどうなっているのか。 	<ul style="list-style-type: none"> ・湧水量の測定は、昼夜のボーリング作業終了後2～3時間程度経過した後実施しています。測定作業は器材準備等を含めて凡そ15分～30分程度となります。 ・湧水量が比較的少ないため、孔口からの湧水を1分間、容器（10L計量容器）に溜め、その水量を実測値としております。湧水量が多くなった際は、大きな計量容器を使用します。1分間で排出される湧水が容器の容量を超えた場合は、容器が満水となる時間を計測し、1分間当たりの湧水量に換算します。 ・容器による計測値は、2回計測した湧水量の平均値を示しています。（※計測方法は類似的なものとしてJIS K 0094-1994 工業用水・工場排水の試料採取方法の8.2 容器による測定の考え方を参考に、現地状況に応じた形で実施しています）
<ul style="list-style-type: none"> ・口元バルブの耐水圧は何MPaか教えてください。 	<ul style="list-style-type: none"> ・口元バルブのカタログを送付いたします。（製品略号：S30KFS0） ・カタログ値として耐水圧約5.1MPaの耐水性能が記されております。
