## 第1回逢初川土石流災害に係る行政対応検証委員会

## 1. 逢初川土石流災害の被害状況

## 2. 土石流の流下実態の 時空間的な整理

### 3. 盛土履歷

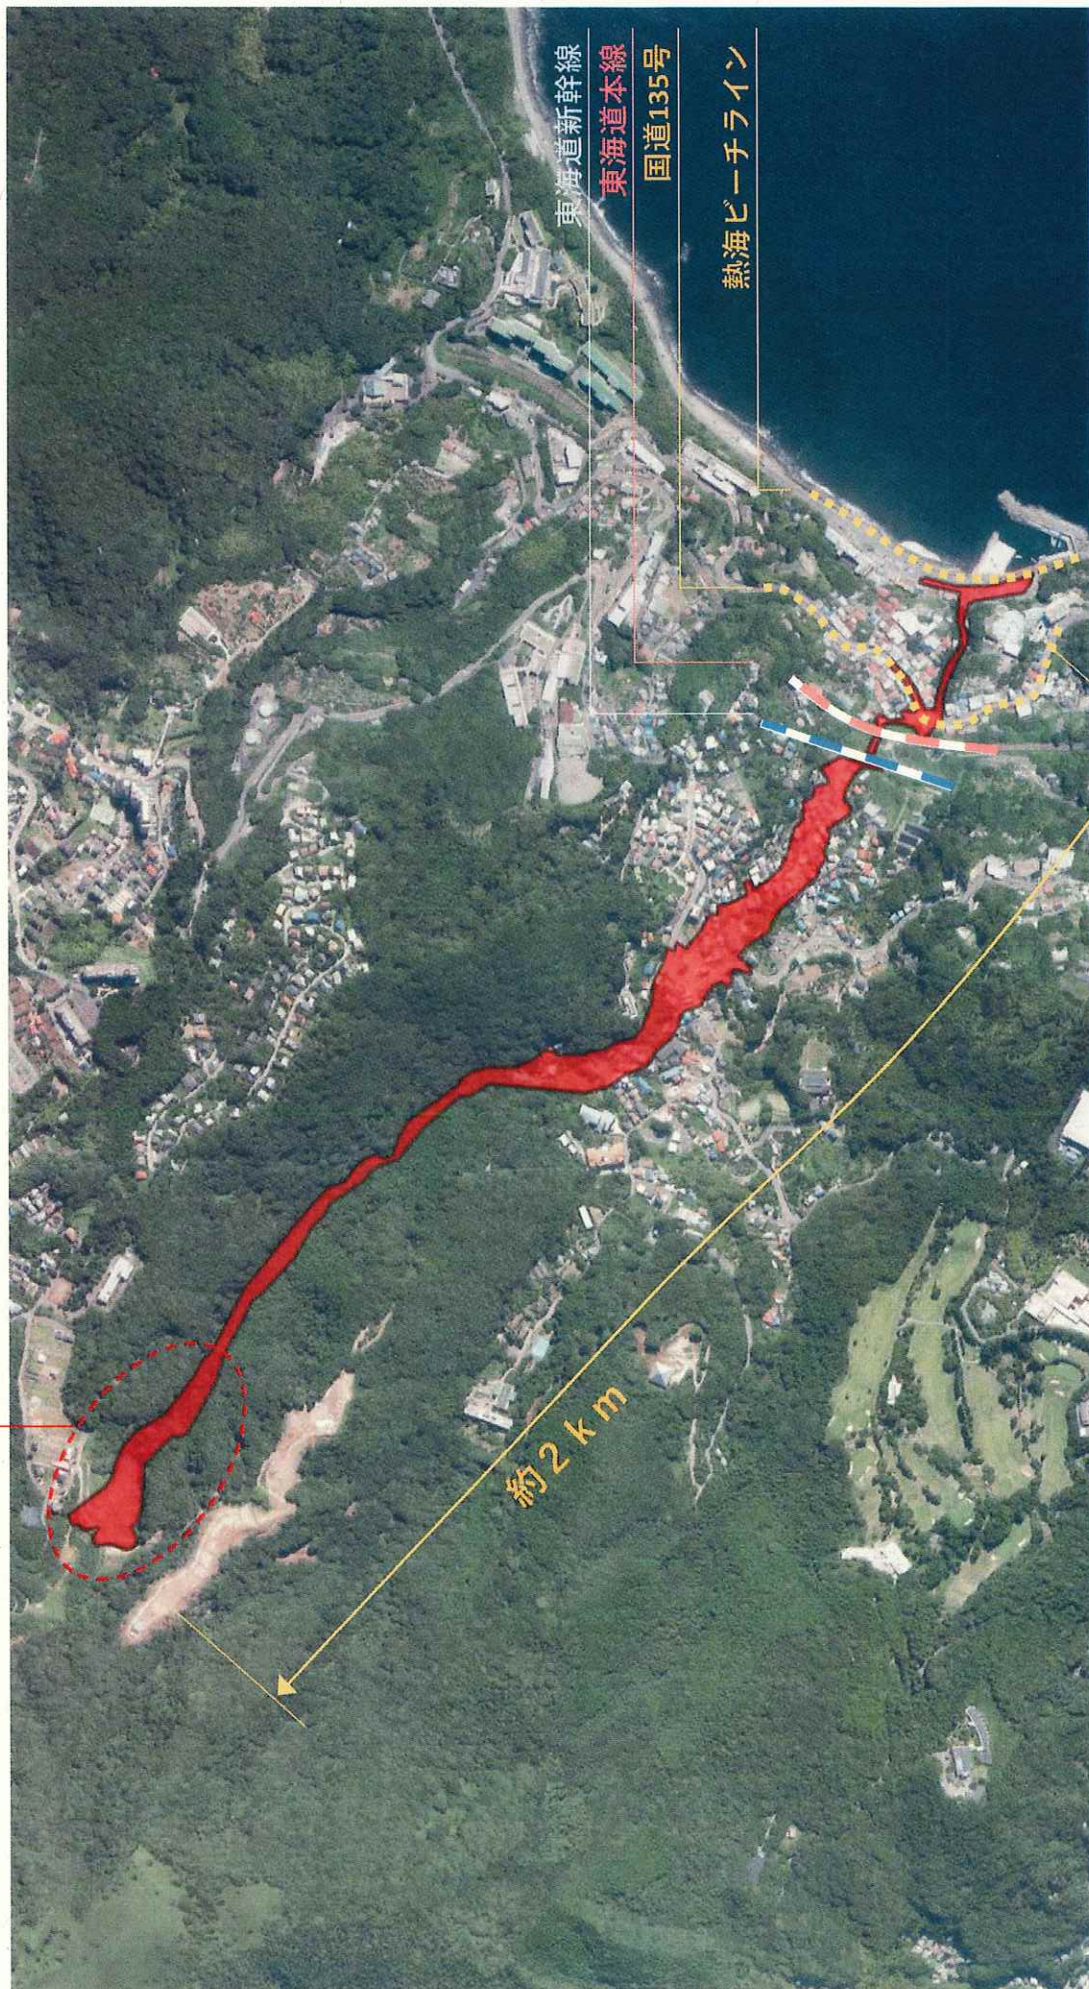
# 土石流被害区域

源頭部崩壊箇所

凡例

地山・土砂が見えている範囲

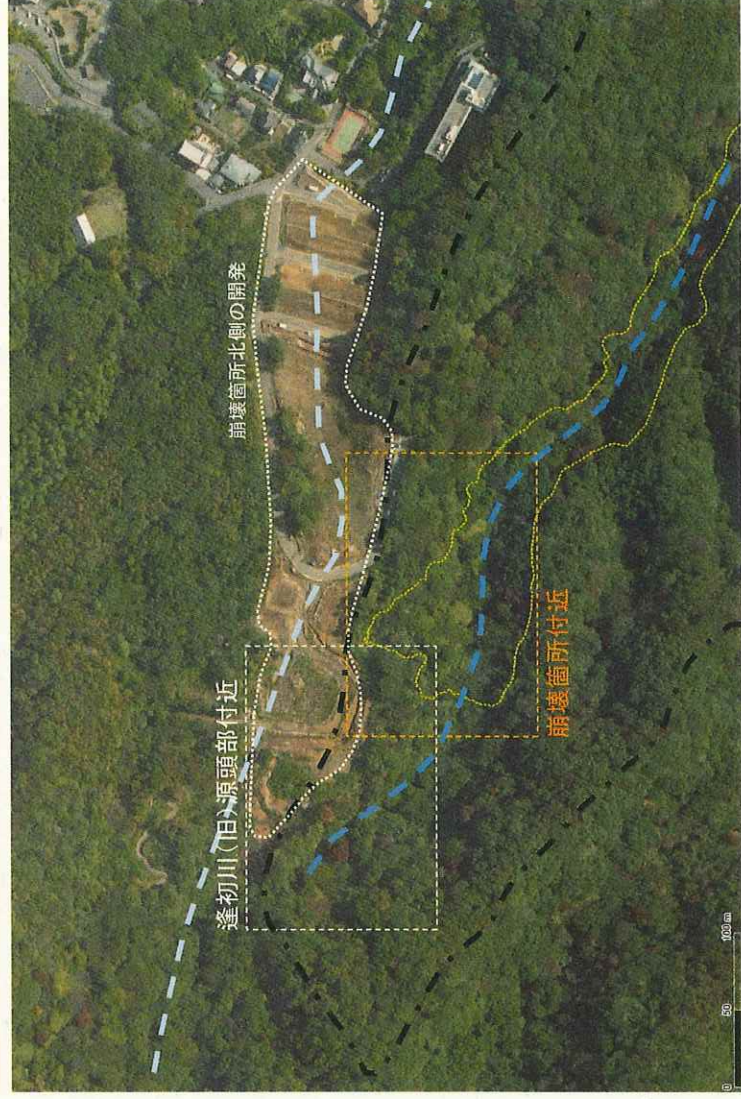
# 2005年11月8日

崩壊箇所北側の造成が行われている。崩壊箇所については積極的な地形改変は行われていないように見える。

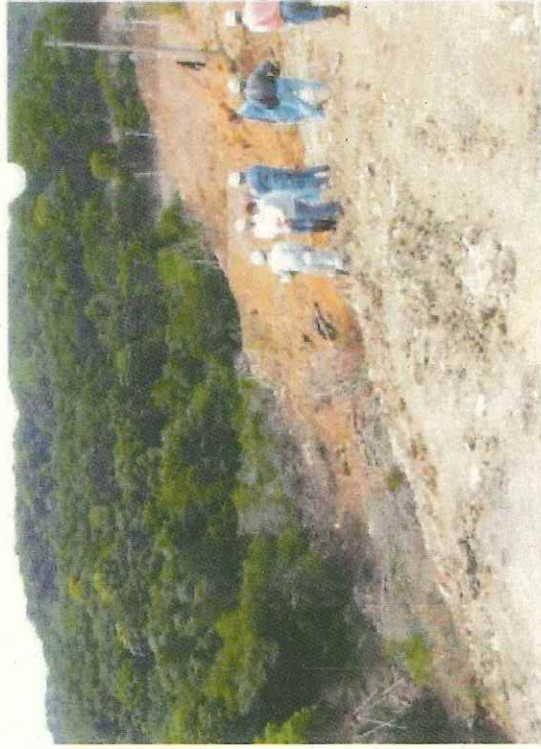
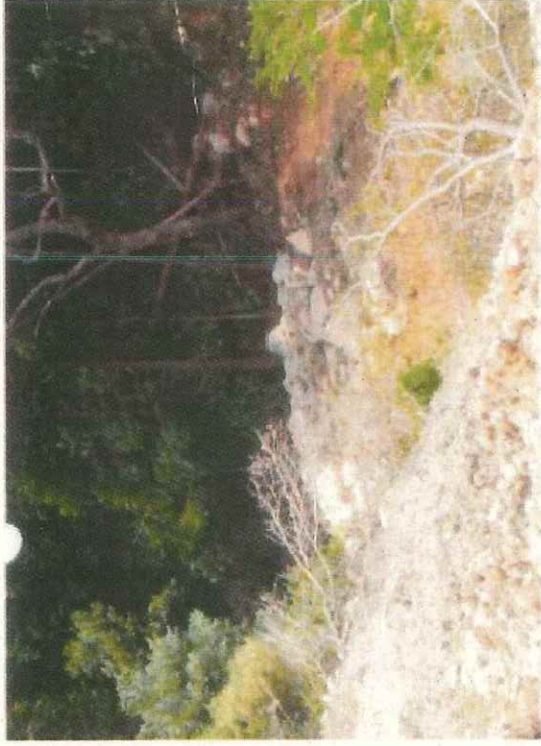
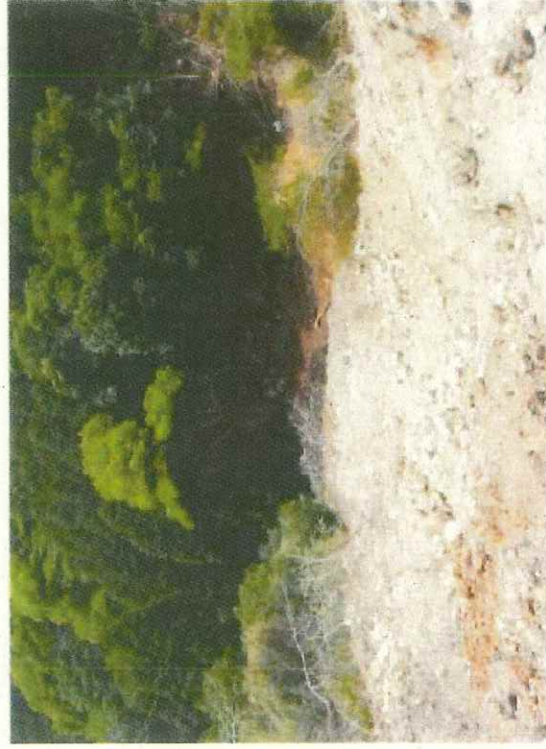
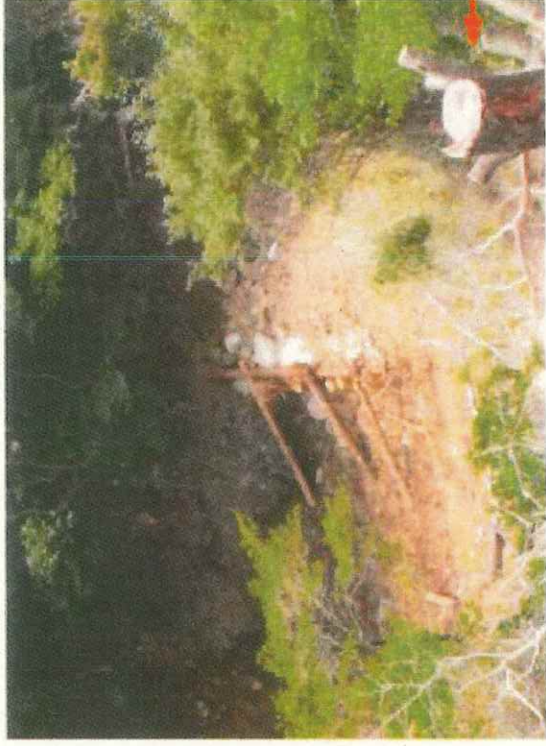
2007年5月22日撮影  
(県東部農林事務所現地調査)

切株

沢の本流の標高350m付近に転石土留、その20mほど上流に土留柵。森林はすでに広範囲に伐採されている。

- ⑤2007 年 5 月 22 日、県東部農林、市が、A 社に対し、林地開発許可違反（疑い）に係る事情聴取。沢の本流流末に転石積の土留、その 20m 上流に丸太組転石の土留の設置を確認。(写真 2)
- ⑥2008 年 1 月 21 日、A 社が、県、市へ盛土計画を説明。土石流が流れないように、しっかり施工すると説明。

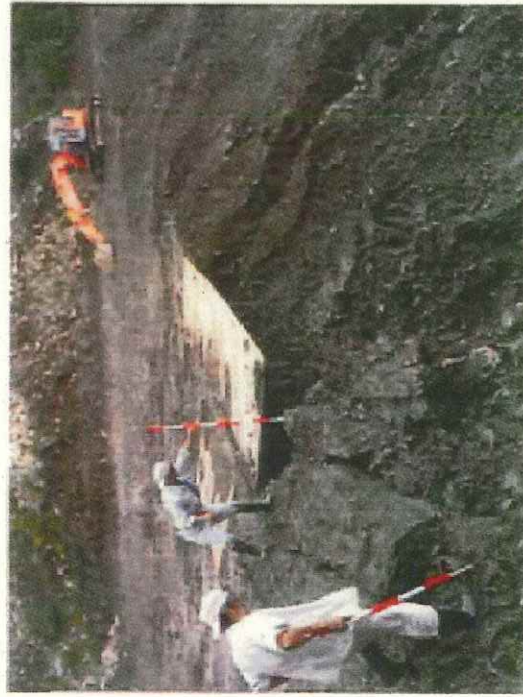
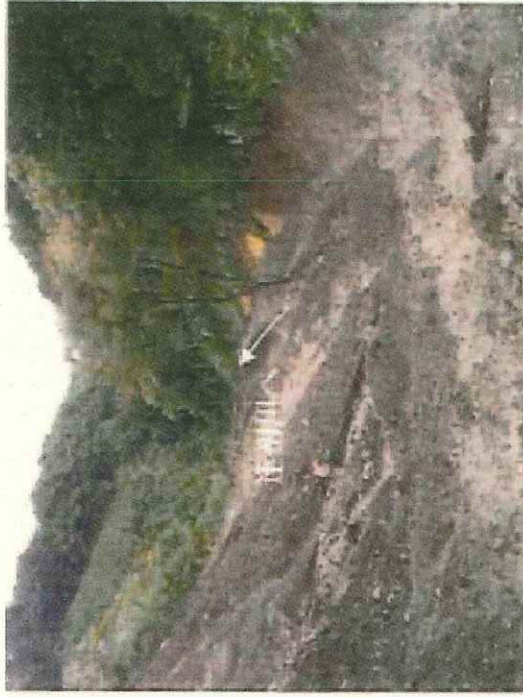
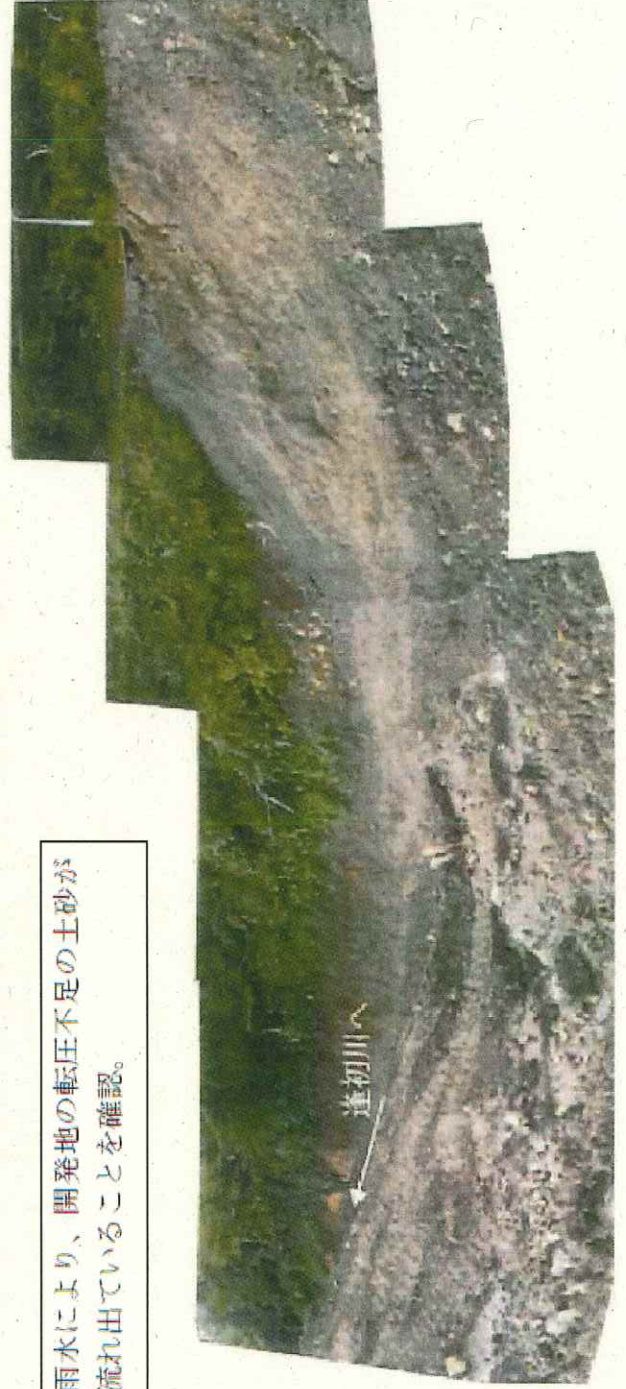
2009年10月9日撮影  
(県熱海土木事務所現地調査)

雨水により、開発地の転圧不足の土砂が  
流れ出ていることを確認。

- ⑩2009 年 10 月 8 日、伊豆山港や逢初川河口部で土砂流出によるごりが発生したため、同 9 日、県熱海土木が上流部を調査。残土処理がずさんに行われていることを確認。(写真 4)
- ⑪2009 年 11 月 4 日、県熱海土木、県東部農林、市は、今後の対策を協議。同 11 月 13 日、市は、工期、工法について変更の手続きを行うよう、A 社に文書指導。

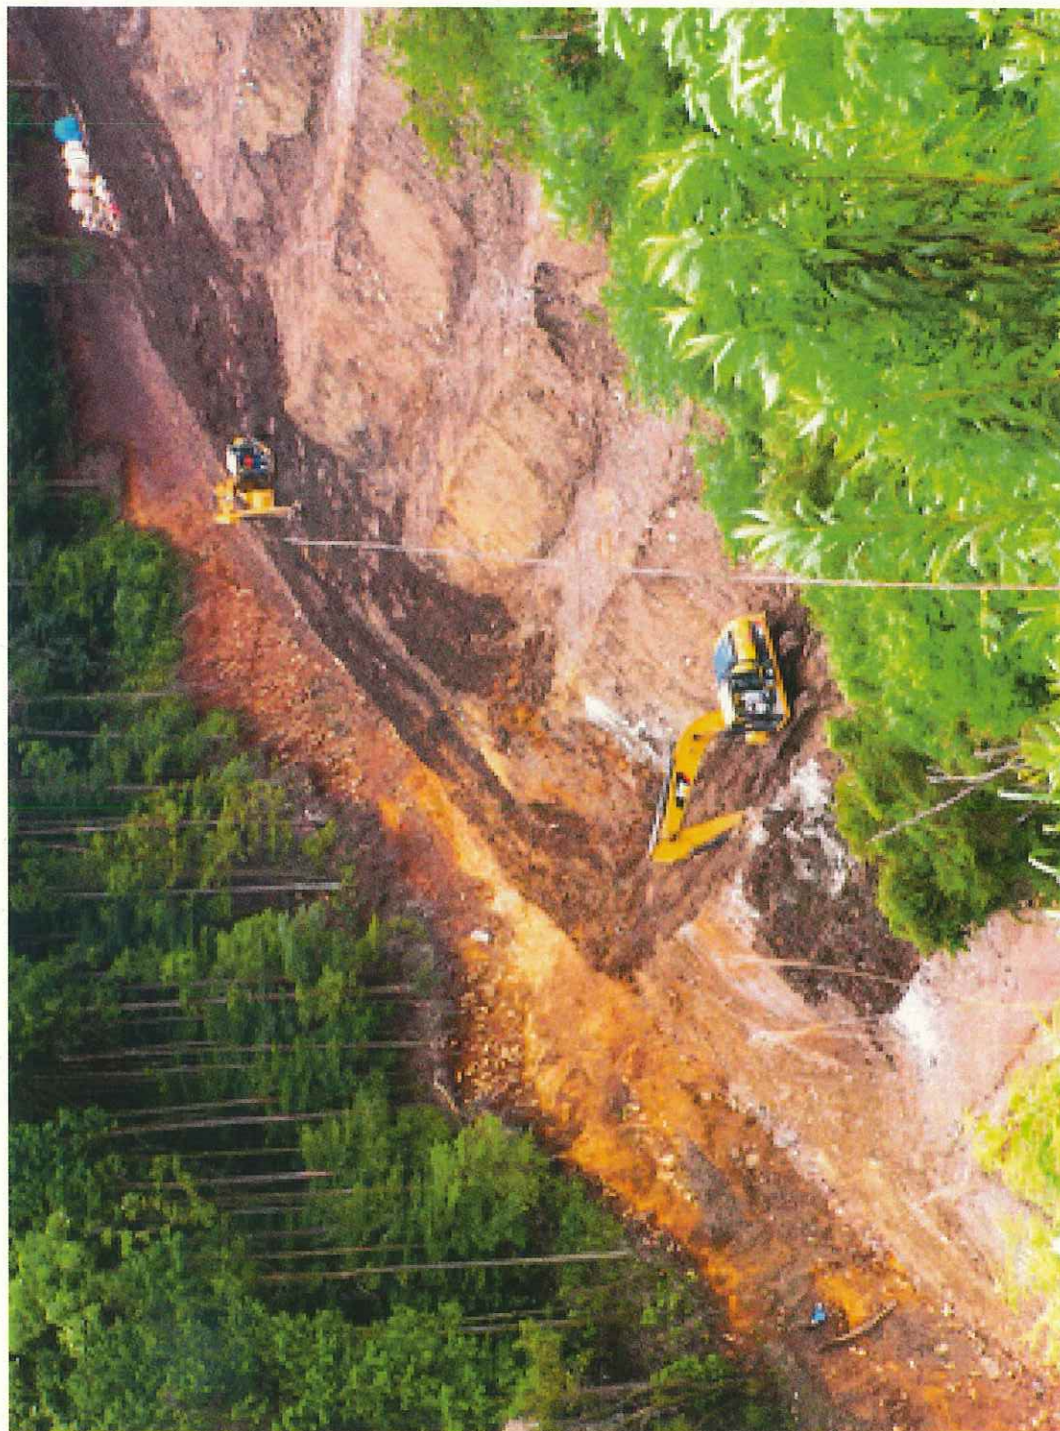
2010年7月8日撮影  
(朝日新聞デジタルより引用)

重機が沈んでいる

固化材?  
トンパック

固化剤と思われるものの表層への投入

2010年7月8日に撮影された土石流の起点付近  
にあった盛り土=静岡県熱海市、読者提供

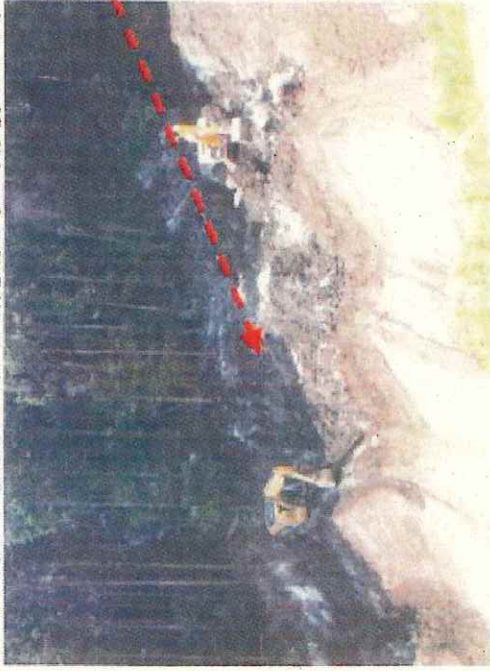
2010年8月31日撮影  
(県東部健康福祉センター現地調査)

残土処分場の中腹あたりで、国化剤を混ぜながら修復していた。

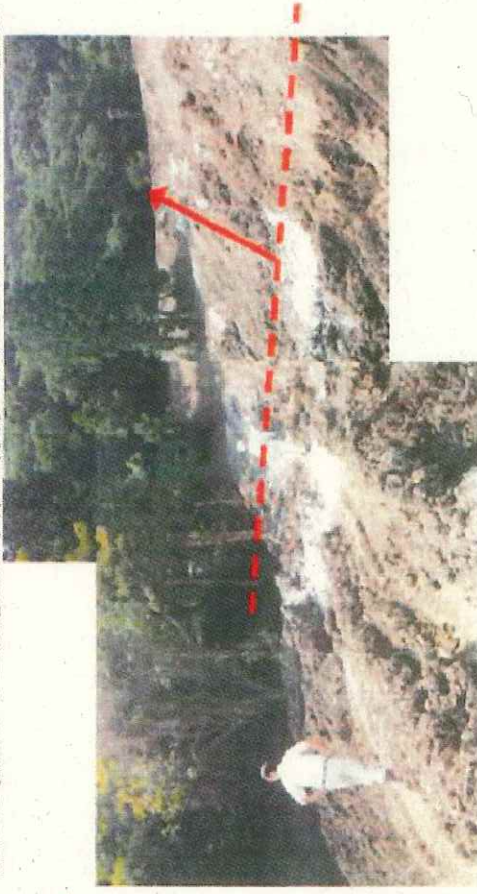
崩落方向

崩れた場所から上段を望む。赤い線あたりから上の土に木くずが混入している。

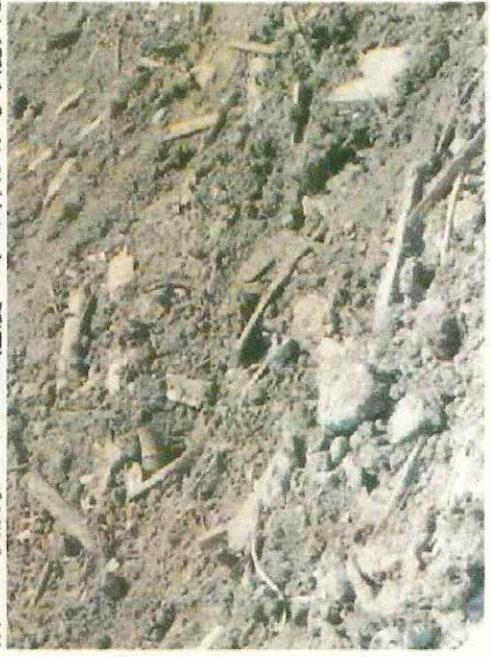
残土の状況。20～30cm程度の木の棒がかなり混入している。

- ⑭その後、工期限（2010 年 7 月 8 日）を過ぎても完了届が提出されず、土砂の搬入が続いた。
- ⑮2010 年 8 月、市から県へ、現場に木くずが埋まっているとの情報提供があり、現地調査。木くずの混入を確認したため、県東部健康福祉センターが指導。  
木くず混じりの土砂の搬入者は F 社。同年 11 月 19 日に現場から撤去したことを確認。(写真 5)

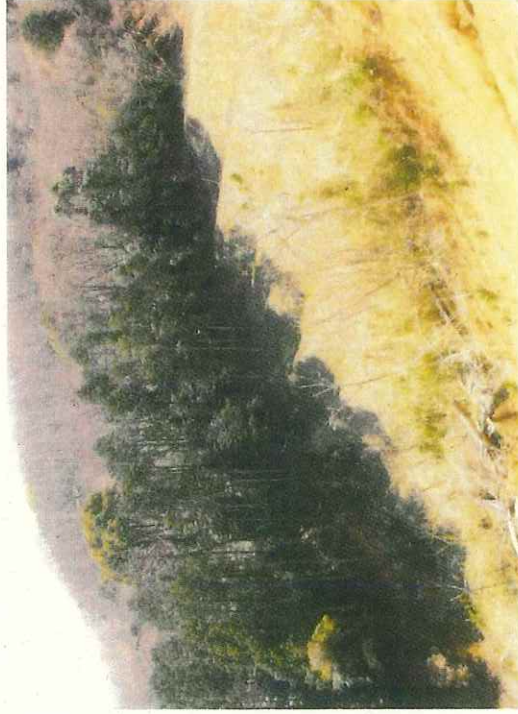
残土による盛土法面

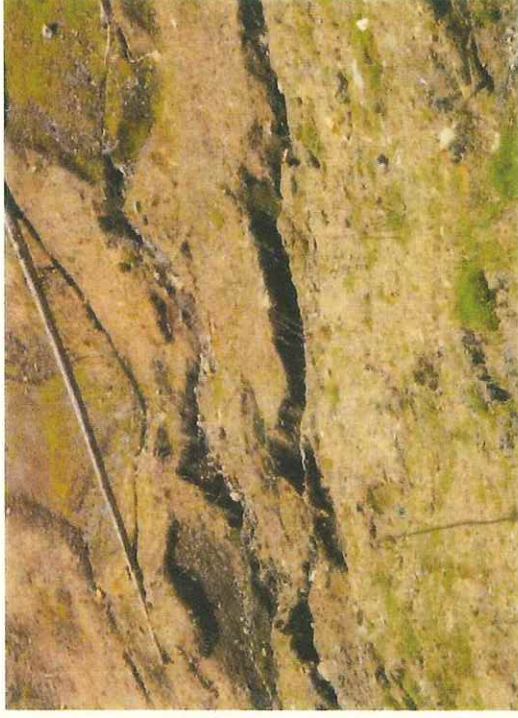
法面の浸食発達状況

<ul style="list-style-type: none"> <li>・種子吹付けにより緑化が進捗しつつある状況を確認。</li> <li>・盛土法面に浸食が発達しつつあり、経過観測を要する。</li> </ul>		
2012. 4. 6	市による門扉設置工事が完了していた。	A203	
2012. 5. 8	2012 年 4 月 30 日から 5 月 3 日にかけて伊豆地方は大雨となり、降り始めからの総雨量が網代観測所で 279.5 ミリであったが、赤井谷地区に大きな崩落はなく、法面小段に緑化が見られた。		市写真 10
2012. 5. 23	<p>D 社 O 氏から県東部健康福祉センター宛てに話がある旨の申し出を受け、市役所で聞き取り調査を実施。</p> <p>D 社 O 氏：自分は D 社の役員であり、A 社の取締役にもなっている。2012 年 8 月に D 社が他者と合併し、自分は 8 月末を目途に引退を考えている。その後に D 社に非が及ばないように、身をきれいにしてから引退したいと考えている。</p>	A205 A206	
2012. 9. 19	現土地所有者の代理人 U 者から電話連絡。C 者は防災工事をしなくてはならないと思っているとの発言あり。		A120919
2012. 10. 19	<p>県東部健康福祉センター及び市が、C 者の関係先を訪問し、C 者及び C 者の代理人 U 者と協議。県東部健康福祉センターが、C 者から今後の土地の修復計画を聴取。C 者は 2012 年 6 月までに完了する予定であった安全対策工事を同年 11 月に再開したいと発言し、その計画書を県及び市に提出すると言明。</p> <p>C 者：赤井谷の土砂流出防止工事、市水道施設上部土砂流出防止工事、宅地造成工事、グラウンド造成工事を順次行いたい。修繕計画は関連会社に作らせ、11 月末に関連機関に示す予定。</p>	A210	A121019 市写真 11
2013. 1. 9	<p>C 者より県東部健康福祉センター所長宛に書面が提出された。</p> <p>書面の内容：逢初川源流上部土地崩落現場の修復工事が放置状態にあり、現土地所有者として問題案件処理に善意をもって解決する覚悟である。問題解決に当たり、県、市の担当部門との調整と関係法令を遵守した施工をするが、県、市当局の誠意ある協力をお願いする。A 社が市の指導を無視して放置した伊豆山漁港及び逢初川下流水域へ土砂崩壊による二次災害防止の安全対策工事を施工する。</p>	A211

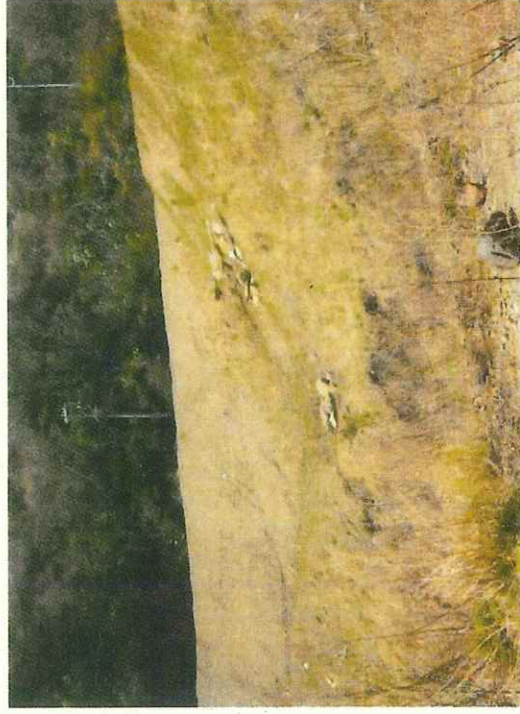
法面の緑化状況

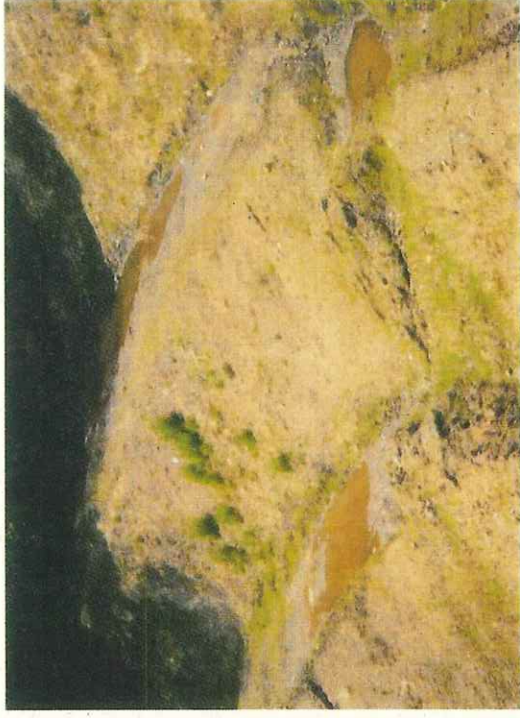
小段勾配の処理の悪さによる盛土法面の水溜り

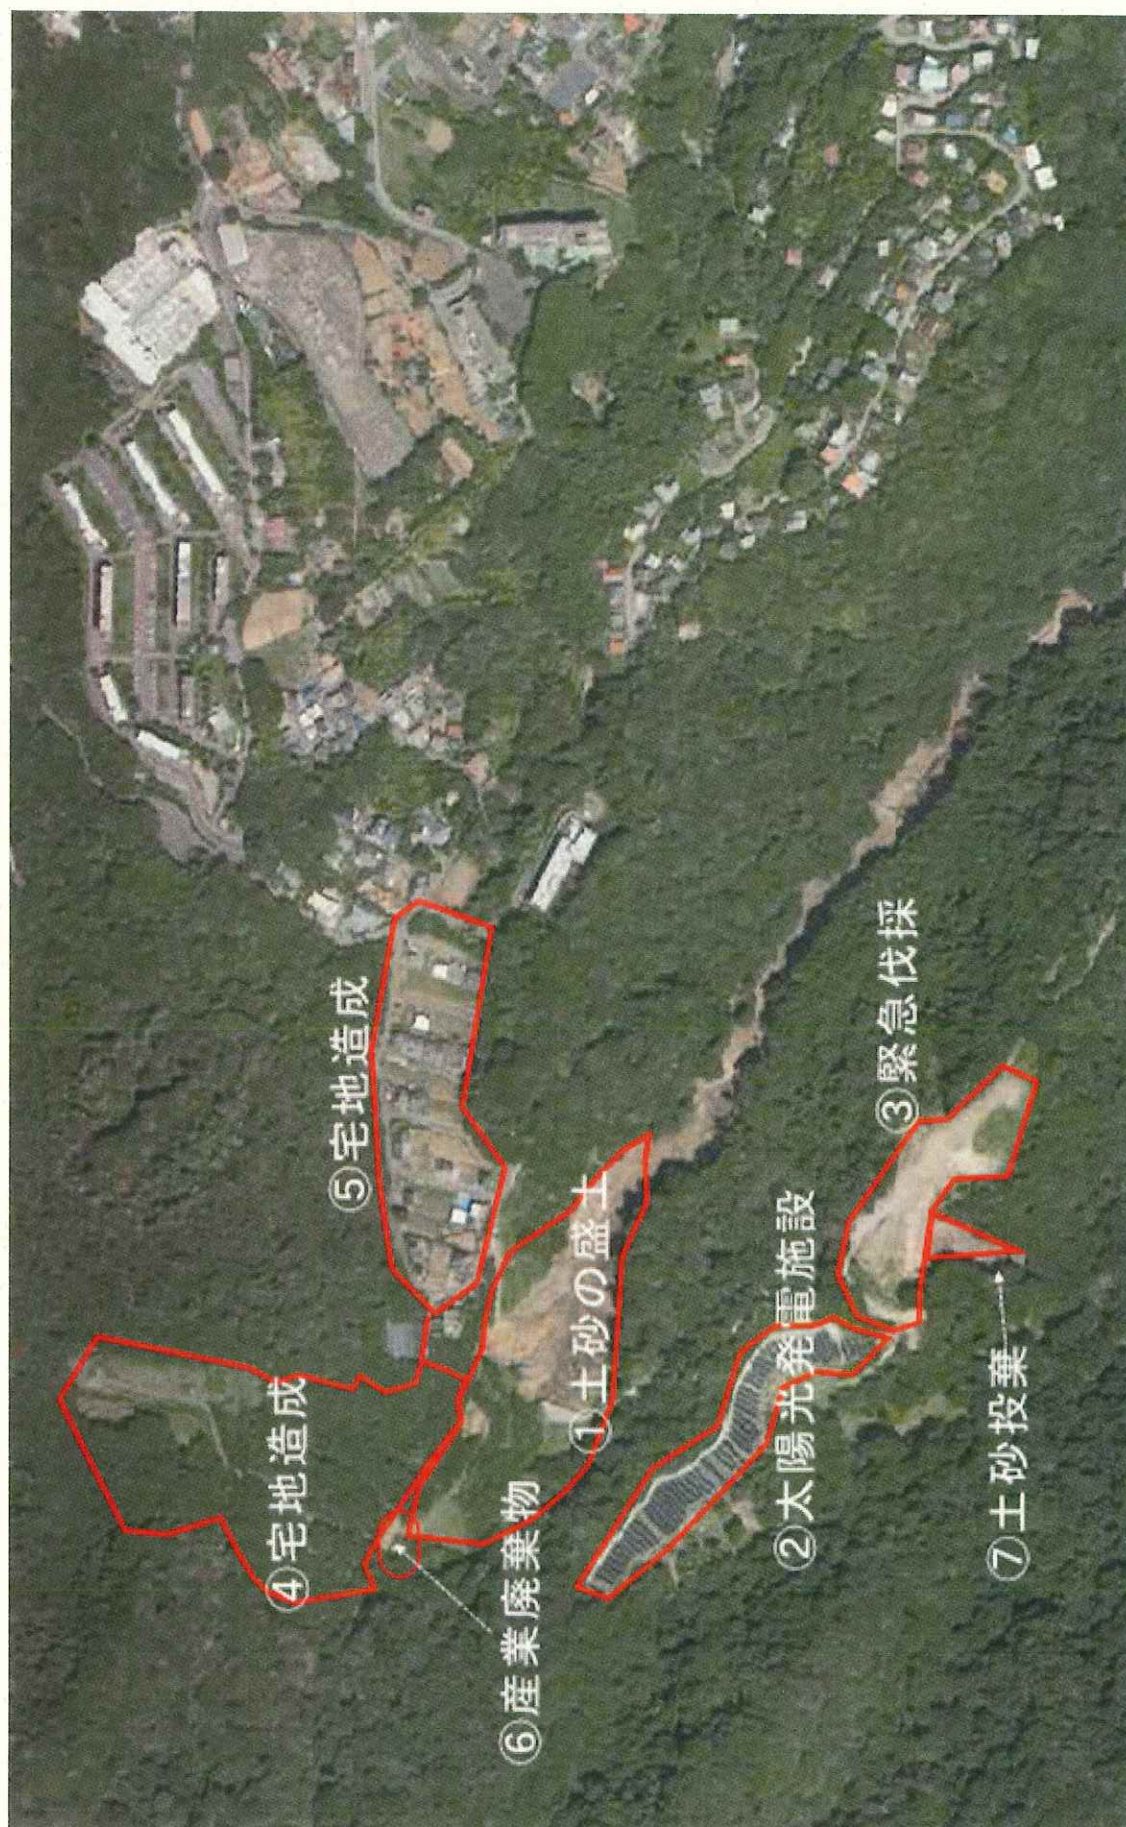
2021年6月30日撮影  
(県東部健康福祉センター現地調査)

全体としては草が繁茂している。左岸側に水みちがみられる。

→ 推定される水の流れ

⑥ 盛り土の小段（10段）の水平面は地中浸透がしにくい状況にあり、左岸側に緩く傾斜していたため、盛り土の上に降った雨は左岸側に流れ、そこに自然に形成された水みちを通じて下部に流れていた。（事実）
