工事事故防止行動計画

ニュースレター

令和元年10月29日事故発生

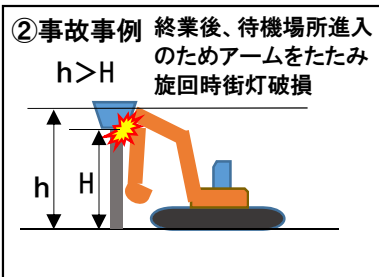
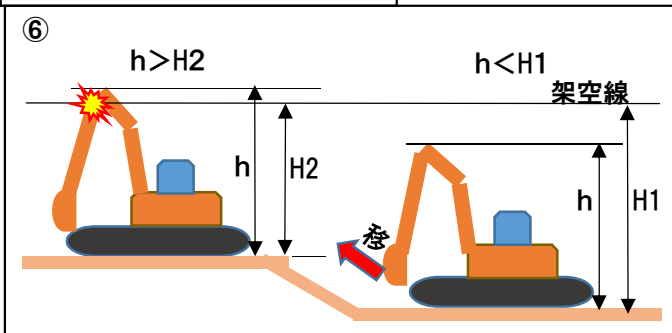
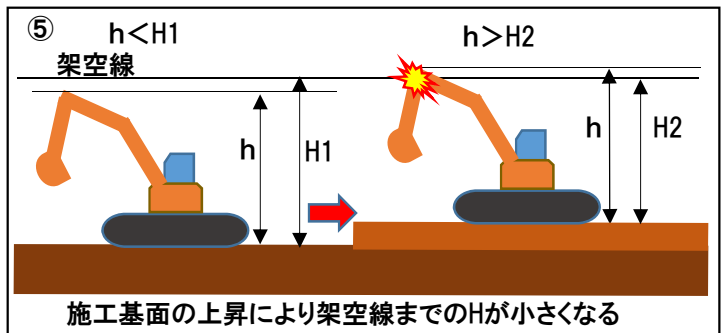
【架空線参考図】

5m

- 河川の河床掘削現場での整地作業時
- 架空線接触防止対策として注意喚起看板を架空線直下のみに設置。監視員は離れた位置で残土搬出作業を確認していた。
- バックホウオペレータは架空線への注意を怠り、バックホウを巡回させたときにアームが架空線に接触し、同軸ケーブル同胞の架線が切れて上部メッセンジャーワイヤーからのブラケットが外れ同軸ケーブルが垂れ下がった。

- 架空線前後5mに注意喚起用ののぼり旗を設置し架空線に2mのピンクの短冊を吊り下げバックホウオペレータに認識させる。
- 架空線直下から上下流5m以内では巡回操作を行わないよう架空線付近での重機走行・巡回等の作業手順書を作成する。
- 架空線付近の作業では監視員を左右岸に2名配置し、複数通話できる無線機でバックホウオペレータに架空線付近であることを知らせる。
