# 工事事故防止行動計画 ニュースレター

16号

令和元年11月7日 事故発生

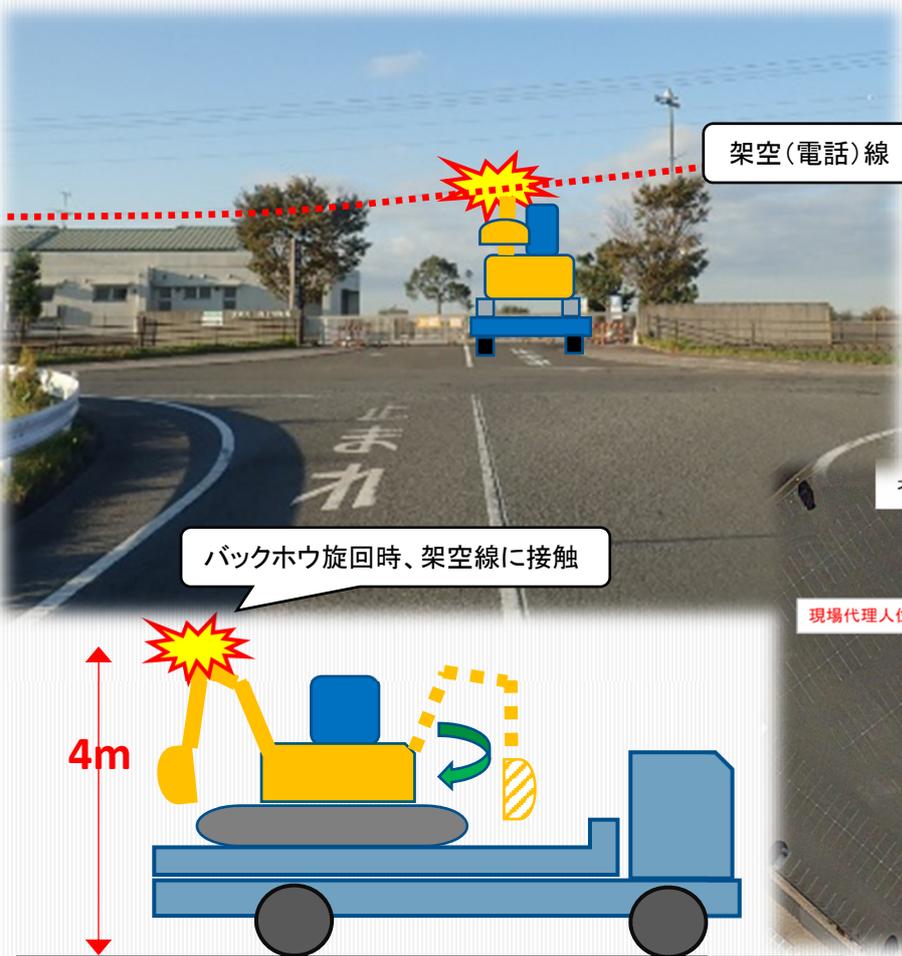
架空(電話)線

バックホウ回転時、架空線に接触

4m

- 舗装補修工事現場で、工事完了後にバックホウを運搬車両へ積込時、架空線に接触。  
(工事規制区間外の現道から外れたスペース)
- バックホウ運転手は、自走して運搬車両後方の斜路から前向きに運搬車両に乗せた。
- 降りるときのために、運搬車の荷台上でバックホウを後ろ向きに回転した時に、アームと架空線が接触。
- 現場代理人は、近くの舗装復旧現場の後片付けをしていて、重機の積込み作業を見ていなかった。
- 現場代理人は、普段から架空線等に注意していたが、バックホウ運転手が見張員がいない状態で、作業を行ってしまった。

- 現場着工前に本工事だけではなく準備片付け段階の重機の搬出入まで見込んで架空線等の調査を行い、影響範囲の明示・周知等を行う。
- 重機の積込み・積下し時は見張員を配置する。
- 重機の積込み・積下しは工事規制区間内で行う。

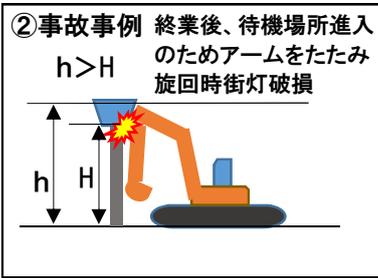
施工基面から頭上支障物件までの高さ  
(施工基面変化時は最大高時を考慮)  
(最大高時:高さ  $H$  最小時) 図⑤参照↓

( $h$ )

( $H$ )

$h \geq H$  今回の架空線までの  $H = 4.0 \text{ m}$

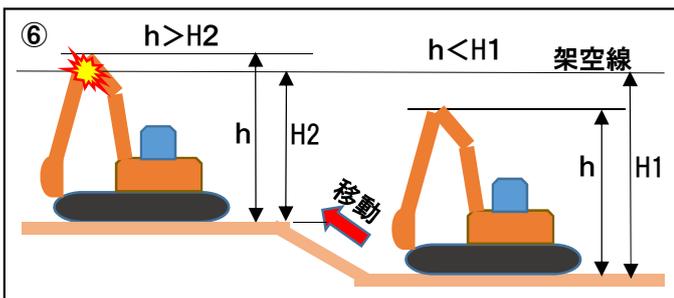
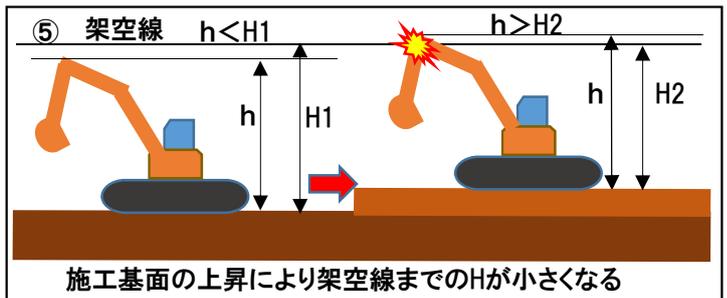
- ・今回は、①時点での事故であり、本作業ではなく注意や関心の薄れる準備・片付け時に発生。
- ・今回の事故発生時の現場状況下では、④対策を講じるべきであった。
- ・関係者の安全意識の醸成にご配慮いただきたい。

- ①接触影響範囲を明示
  - ・柵やロープ、旗等で周囲と区分
  - ・路面標示
- ②架空線等に防護カバー、旗等をつける
- ③誘導員等を付け頭上支障物件に接触しないよう指示
- ④旋回・アーム引き上げ時、ダンプアップ時等に誘導員等不在の場合にはオペレータやドライバー自らが重機操作前に装置の移動先に支障物件がないことを確認
