工事事務防止行動計画 ニュースレター

工程① 橋脚脚頭部で、型枠がスペーサーと干渉

【令和2年1月14日事故発生】

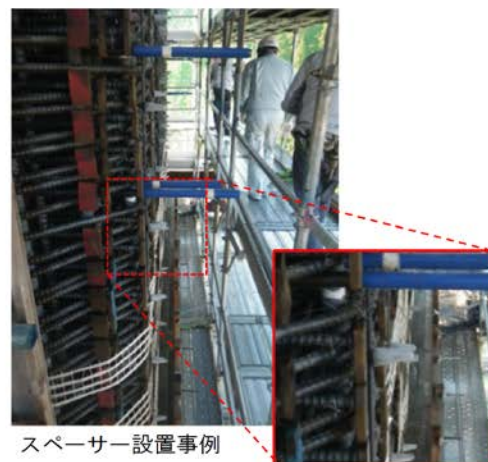
スペーサー設置事例

スペーサー

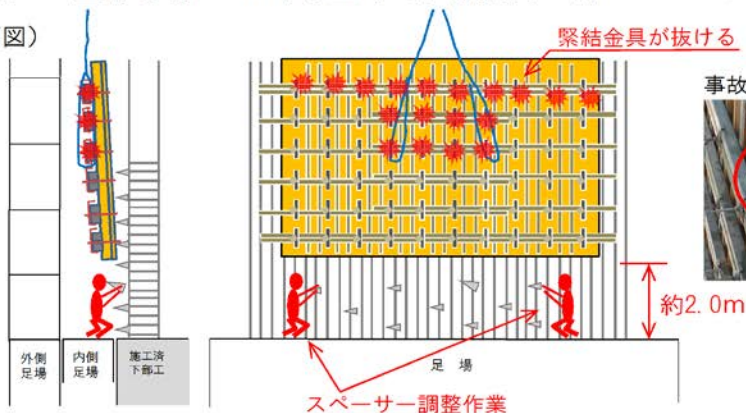
(側面図)

工程② 型枠を約2m吊り上げて、作業員2名がスペーサーを調整

事故前 (他の面の状況)

緊結金具

事故後

緊結金具が抜ける

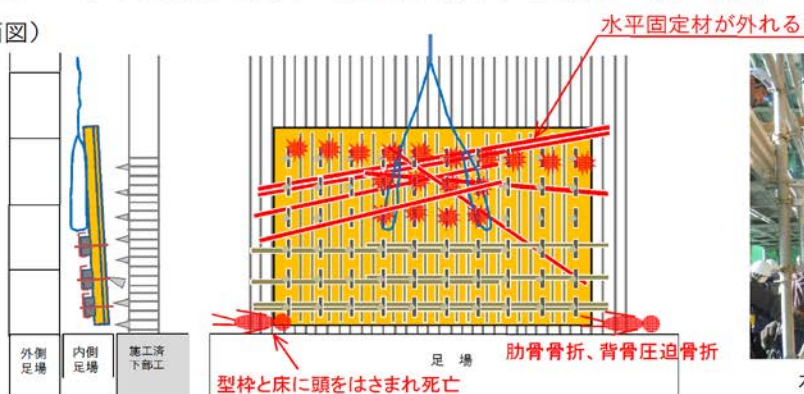
(側面図)

工程③ 水平固定材(角鋼管)が外れて型枠が落下、作業員2名が死傷

・橋梁上部工工事中において、橋脚脚頭部で躯体コンクリート打設のため、タワー型クレーンを使用して型枠設置中、型枠が落下し、下部にいた2名の作業員が下敷きとなった。【1名死亡、1名重症】

①吊荷の下に作業員が立ち入った

・型枠パネルの設置作業中、吊上げた型枠パネルの下で作業を行った。

②型枠の吊り方に対する検討が不十分

・型枠合板と角鋼管全体を結束する等の措置を講じないで、吊上げ作業を行った。

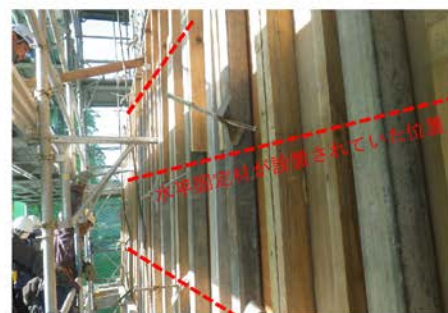
水平固定材が外れて落下した型枠

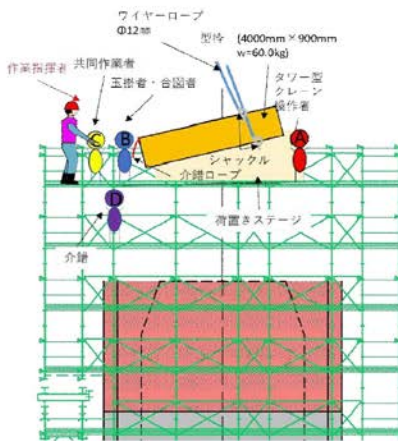
＜ステップ1＞

型枠パネルの吊り上げ

- ①作業員全員に「玉掛作業」「吊り荷直下への立入禁止」等の安全教育実施
- ②クレーン作業のある日はその日のKY活動時に作業員一人一人に「吊り荷の下への立入禁止の周知」の確認サインの記入を行う。
- ③型枠下方での作業が必要になった場合は、吊り上げた型枠を着地させたことを確認後、作業を行う。
- ④型枠組立は小型化したパネルを一枚ずつ所定の箇所に吊り込んで取り付ける。【下図参照】
- ⑤事前に、現場で下げ振り等により、型枠と接触・干渉する可能性がある箇所を確認し、調整・取外等の措置を行う。【下図参照】
- ⑥元請の安全巡視者が1日2回、型枠の地組・吊り方等を明記した作業手順書により適正な作業が行われていることを確認する。
- ⑦玉掛作業時は玉掛作業員に加え、玉掛技能講習終了作業員の2人体制で確認する。
- ⑧元請者の安全パトロールを月2回実施。

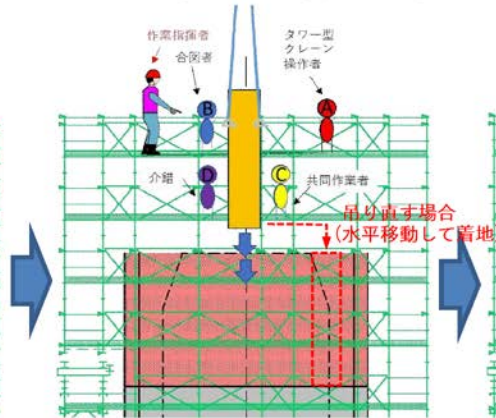
＜ステップ2＞

所定位置に吊り下げ荷下ろし
(吊り直す場合は一旦水平移動して着地)

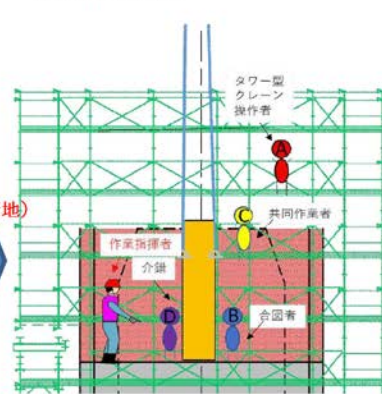
＜ステップ3＞

所定位置に設置・仮固定、
パネル設置完了後、水平
固定材を設置
