事例発表番号⑤

平成26年度 二級河川巴川 河川調査に伴う 治水対策効果検証業務委託(台風18号)

日本工営株式会社 流域 都市事業部 河川 水工部 坂本俊二

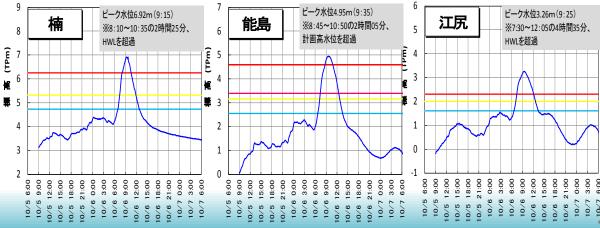
■浸水要因2

- ・巴川本川や大内遊水地の水位が高く、支川や地区内水路からの排水が困難
- 特に楠→能島→江尻と長い区間でHLを超過した状態が続き、 支川や下水管から巴川への排水は困難であった
- __はん濫角除水位

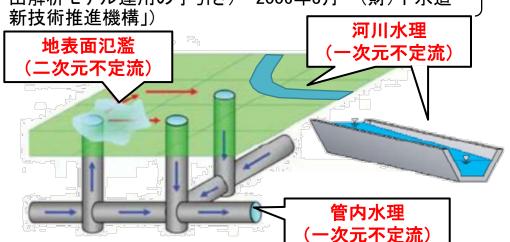
●河川・下水道・氾濫原を一体とした 流出・氾濫解析モデル(XP-SWMM)

基本機能:降雨損失モデル、表面流出モデル、

水理モデル、汚濁負荷量モデル

追加機能: 氾濫解析モデル、その他機能

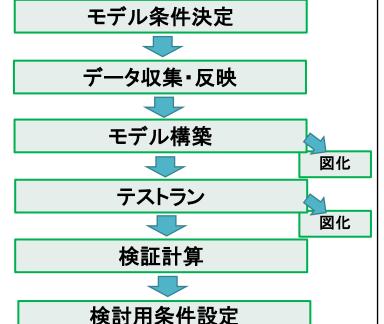
●水理モデル構築・活用フロー

検討用条件設定 シミュレーション実施

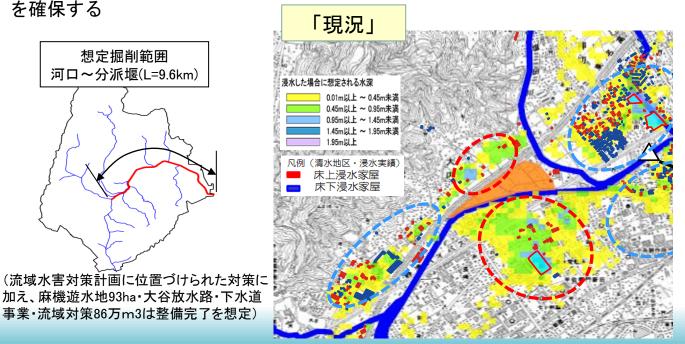
【最大浸水深図】

●シミュレーションによる最大浸水深図

【検討	ケース】				
ケース	河川事業			下水道事業	流域対策
7-2	河道	麻機遊水地 (第2工区)	大谷川放水路 (護床工)		
現況	現況	未整備	現況	現況	現況 (58万m3)
ケース1	河床掘削 (現況-1m掘削)	整備完了 (93ha)	整備完了	整備完了	整備完了 (86万m3)
ケース2	河床掘削 (現況-2m掘削)	整備完了 (93ha)	整備完了	整備完了	整備完了 (86万m3)
ケース3	将来計画断面 (現況-3m掘削)	整備完了 (93ha)	整備完了	整備完了	整備完了 (86万m3)

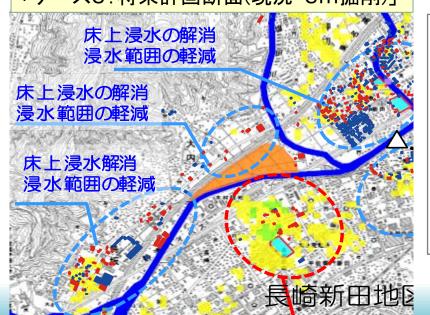
「ケース3:将来計画断面(現況-3m掘削)」

·河床掘削(現況 -3m)等の整備を 行うことで、浸水 深45cm以上の メッシュ数は約 92%減少するが 清水地区におい ては基本方針断 面(現況-3m)ま で掘削しても、床 上浸水被害の解 消には至らない

・業務では、台風18号の被害状況分析、河道・遊水地・放水路等河川施設の治水効果検証、及び現行計画の見直しの可能性を検討した。その結果、被害が大きかった清水地区については、巴川本川の流下能力を向上(河床掘削)させることが根本の対策であり、付随して支川等の内水解消にもつながることを示した。
