第5章 地質・水文調査

5.1 水文観測

5.2 地質調査

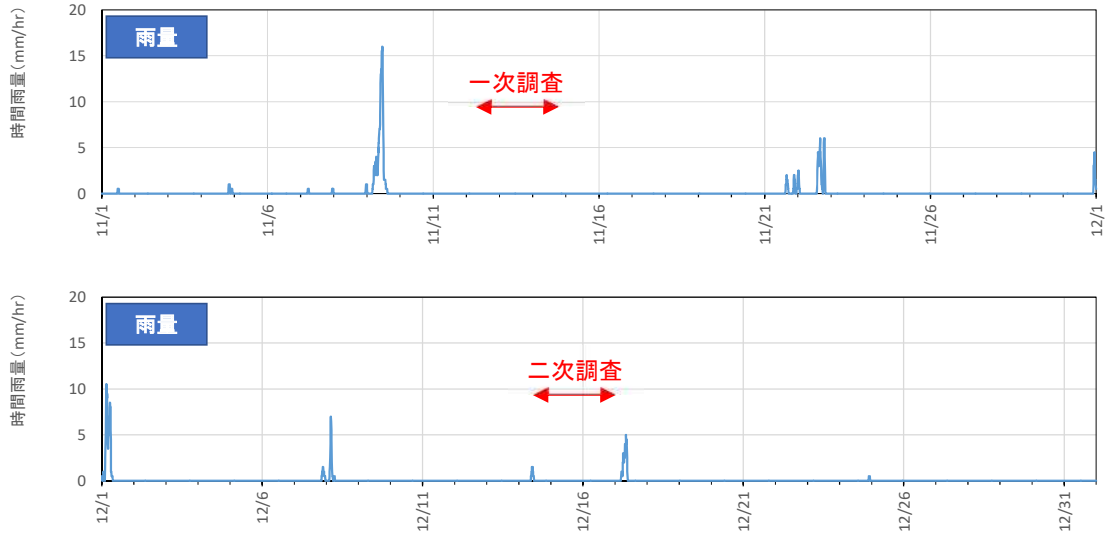
図 5-12 降雨量 (2021 年 11 月～12 月)

なお、測定は 11 月 12 日～14 日（一次調査）、12 月 14 日～16 日（二次調査）の 2 回実施した（図 5-12）。11 月 9 日には日雨量 53mm のまとまった降雨があり、一次調査はその降雨後の調査となる。二次調査では調査当日の 12 月 14 日に日雨量 2mm の小雨があったが、それまでは無降雨が数日間続いた。12 月 7 日～8 日にかけて 11.5mm の降雨が観測されているが、一次調査と比較して、降雨の影響は小さいと考えられる。

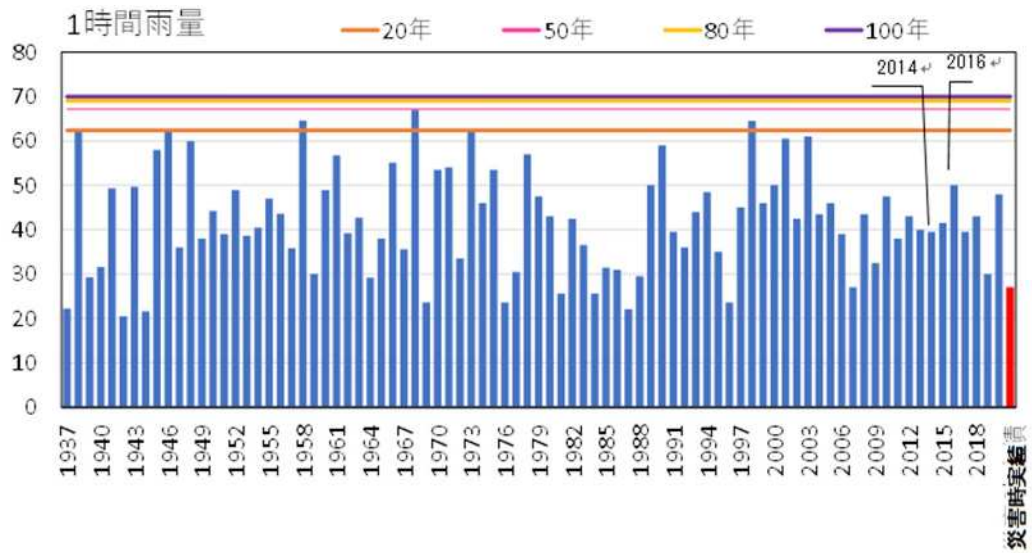
図 5-23 年最大値と確率評価結果の比較（時間雨量）

その結果、1937 年以降 2020 年までの 84 年間の確率評価結果によると、災害発生時の降雨確率規模は、1 時間雨量で 2 年確率未滿、日雨量で 2～3 年で、3 日間雨量で 50～80 年となった。また、盛り土造成後から災害発生前までの間で既往最大であった 2014 年、2016 年と比較しても、災害発生時の 3 日間雨量 411.5mm は規模の大きい降雨であったといえる。ただし、3 日間雨量が 400mm を超える降雨は、1961 年、1982 年、2003 年に記録されている。

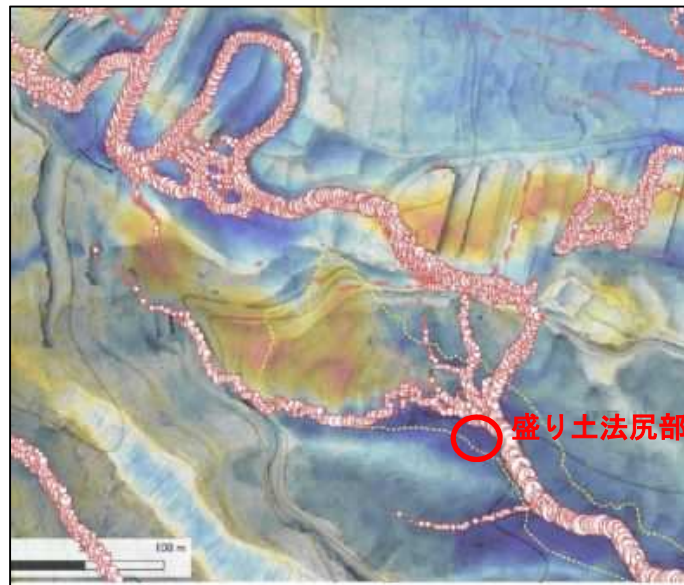
図 5-30 地形改変前地形の累積通水量を表す図
(中野晋ら（2022.1）発表を一部加工)

地形改変前地形と地形改変後における地表水の流出特性について、解析ソフト（AFREL-SR）を使用して比較検討を行った研究「中野晋・蔣景彩・上月康則（2022.1）：熱海市土石流災害に関する雨水流出過程からの考察」（発表先：土木学会四国支部自然災害フォーラム）においては、崩落前に逢初川の左岸側の源頭部から崩落地へ多量の地表水が流入されたとの計算結果が報告された。

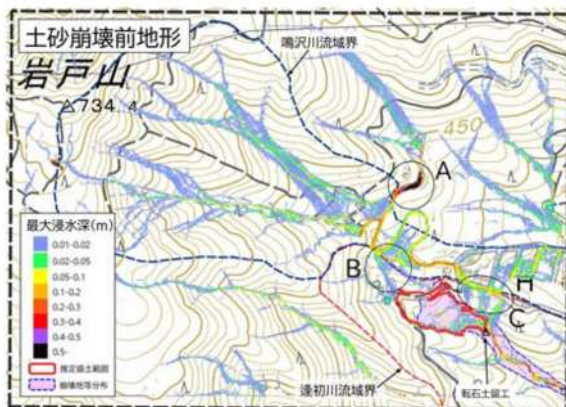
図5-32 最大浸水深分布(土砂崩壊前地形)
(中野晋ら(2022.6)発表)

末端部では地形改変前の4倍に達する表流水が通過した可能性があることが明らかとなり、分水嶺付近における地形改変にはこうした問題が生じる可能性があることに留意して調査、計画作成することが重要であると報告された。

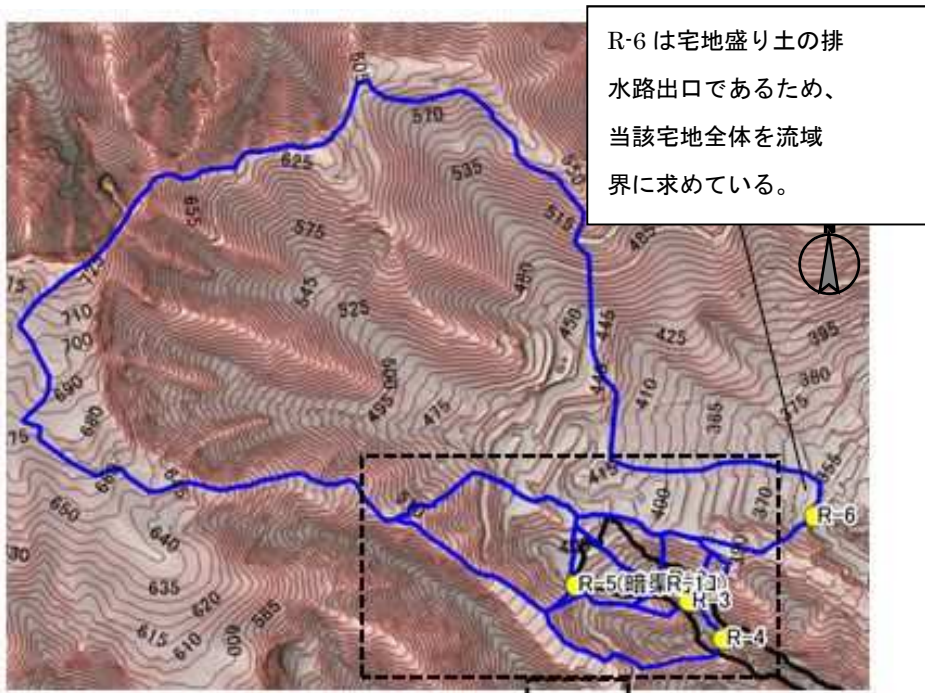
図 5-36 三角堰による流量観測点の位置図

次に、崩落地内における三角堰による流量観測の位置図を図 5-36 に示し、集水面積及び上下流関係を図 5-37 に示す。

※R-5の暗渠は災害発生後に、上流域からの表面流を崩壊地内に流出させないために設置した。

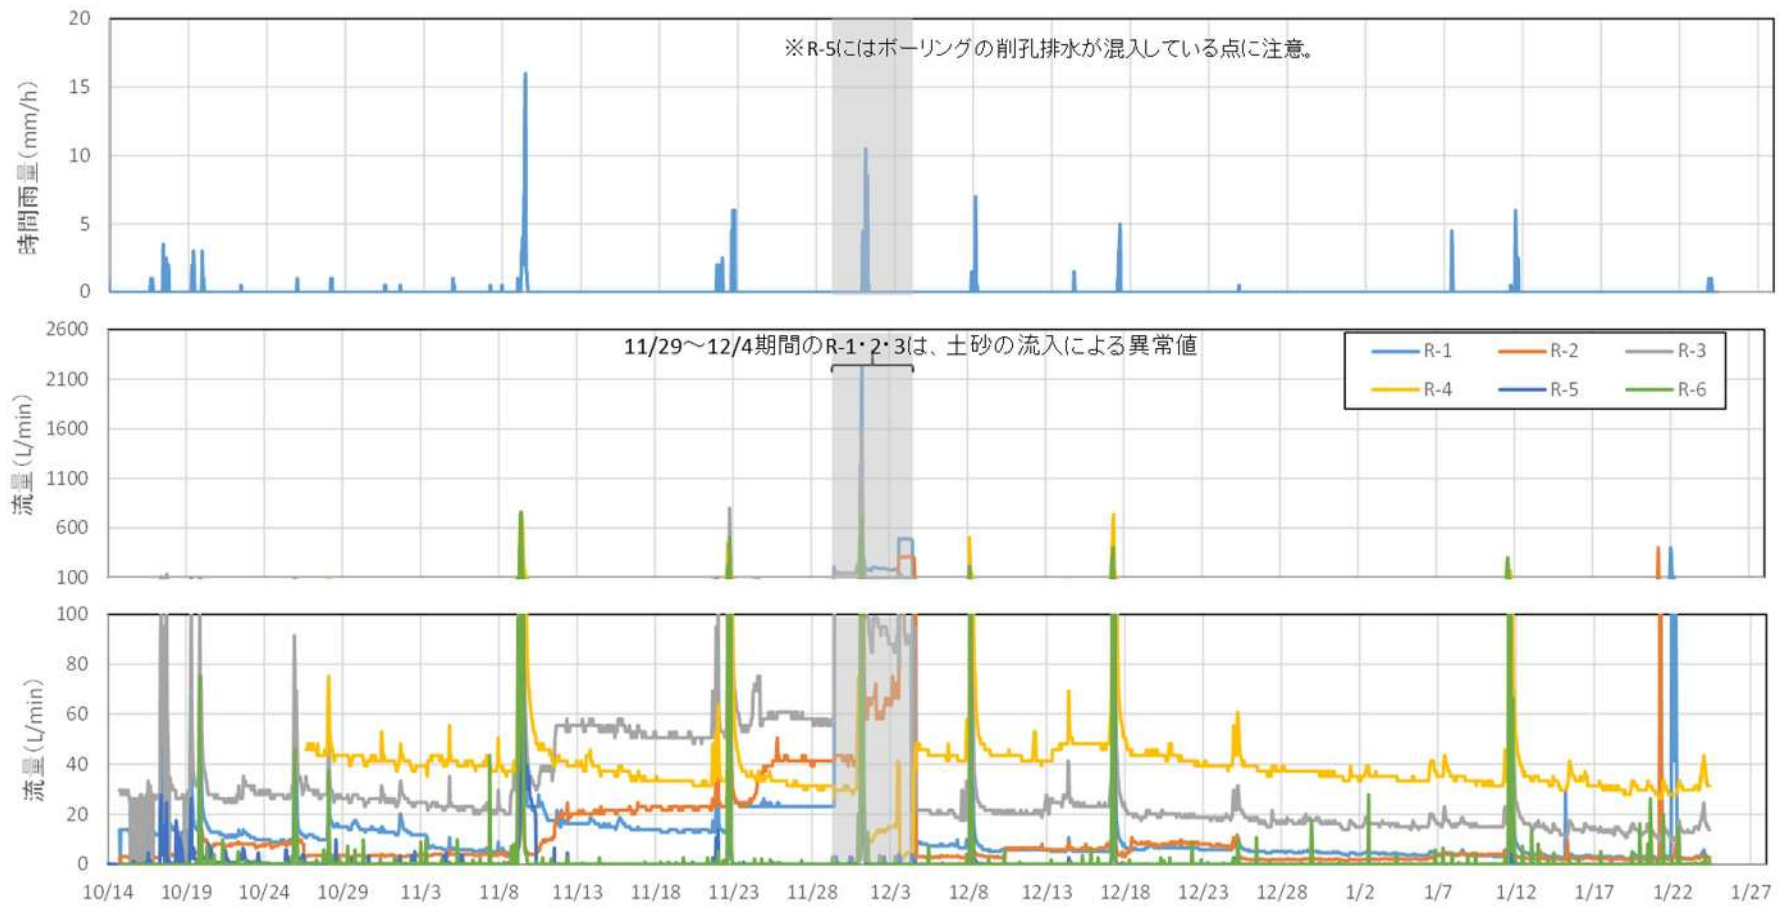
図 5-39 流量観測結果

各観測点における流量時系列（図 5-39）より下記のことが分かる。

ただし 11 月 29 日～12 月 4 日の期間は三角堰への土砂堆積により正常に観測できていないためグレーで網掛けしている。

- R-1、R-2、R-3、R-4 は無降雨時にも、大きく変動しない連続した流量が確認できる。これは逢初川には常に地下水が供給されていることを示唆する。
- R-5 は無降雨期間では流量はゼロであるが、降雨後すぐの流出が見られる。R-5 は排水溝の流入であり、主として地表流として流下している流量を観測していると考えられる。
- 一方、表 5-7 で R-5 の流出の総量と降雨の総量を比較すると、集水面積に降った雨の総量（4,380m³）に比べて R-5 への流出量（297m³：約 7%）が小さいことから、降雨の大部分は地中に浸透していることが伺える。
- R-6 は広い集水面積を持っているが、それに対して観測流量が極めて少ない。
- R-6 は元の鳴沢川の埋立てにより暗渠となった部分の出口にある。周辺の埋立てにより、元の鳴沢川に設置された暗渠への降雨流入量が減少し、主に道路の側溝などからの排水が流量になっていると考えられる。
- 広い集水面積を持つ鳴沢川の上流域に降った雨は、元は鳴沢川にその一部が流下するが、鳴沢川の上流が埋め立てられたことにより、森林内で地下浸透し、地下水として流下するようになった。これにより、鳴沢川上流域の水の流れが変わり、地下水量が増え、その一部がより標高の低い逢初川に流れやすくなったことも考えられる。
