第 8 章 発生原因の総括

参考資料

調査名 (仮称) 令和3年度逢初川地質調査

調査目的及び調査対象 その他 盛土・埋立て盛土のり面

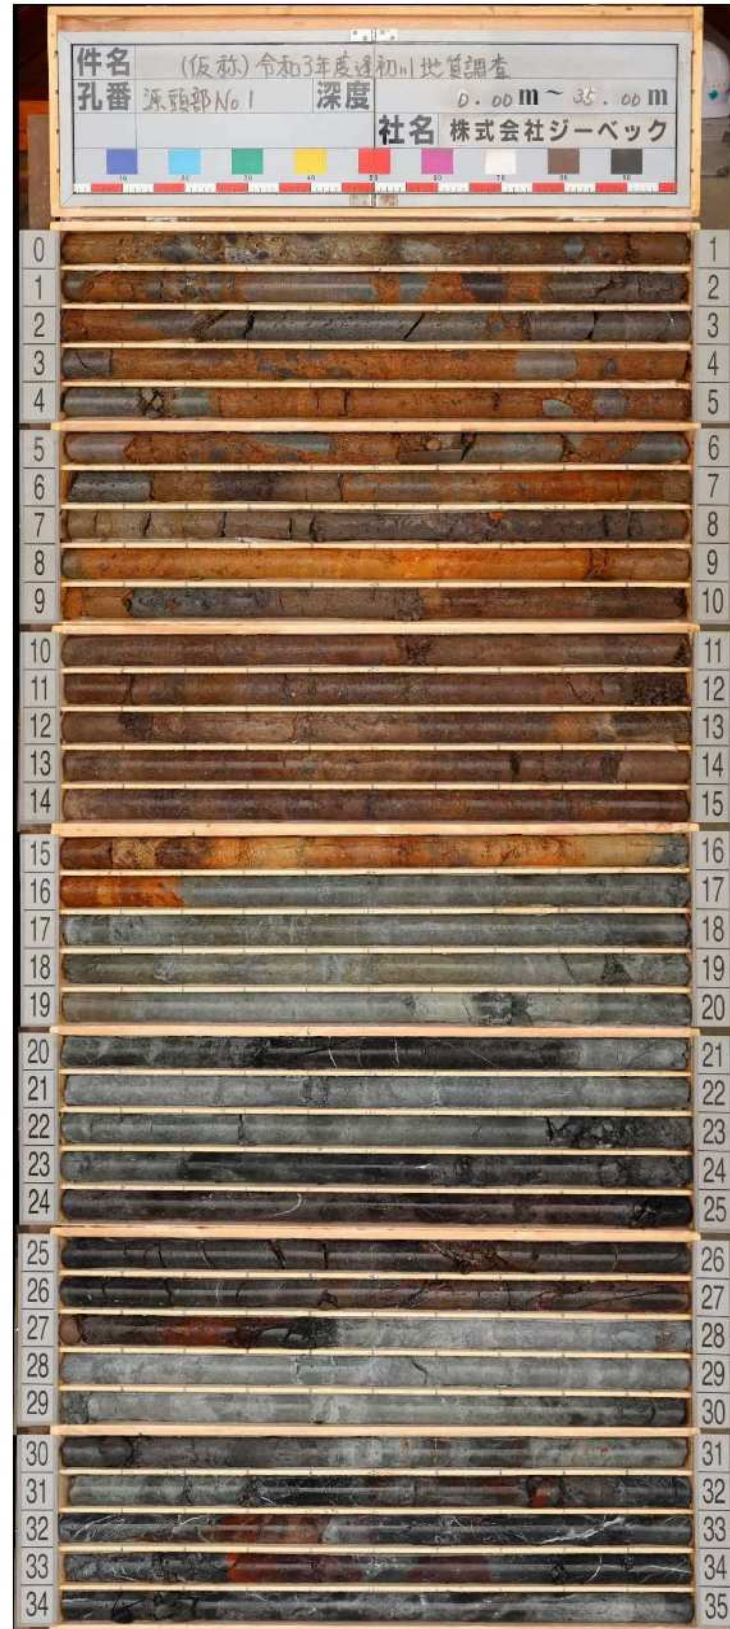
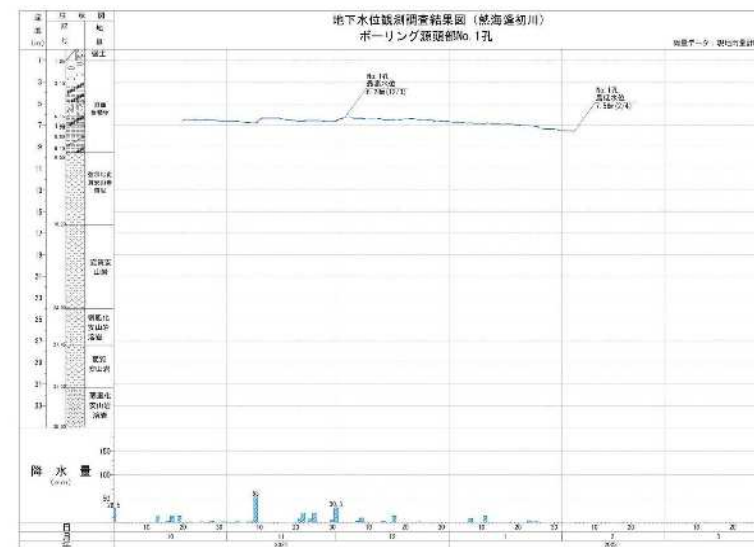
図 参-10 調査結果まとめ (ボーリング No. 1)

源頭部 No. 1 孔

コア写真

孔内水位

試験深度 (m)	透水係数K (m/s)	試験方法
3.5~4.0	5.96E-06	非定常法 (注入法)
5.5~6.0	2.50E-05	非定常法 (注入法)
12.0~12.5	1.86E-07	非定常法 (注入法)
19.1~20.0	2.26E-07	非定常法 (注入法)
23.85~25.0	7.23E-08	非定常法 (注入法)
28.0~30.0	1.36E-07	非定常法 (注入法)
33.0~35.0	2.28E-08	非定常法 (注入法)

地下水水位観測

地下水検層

流向流速

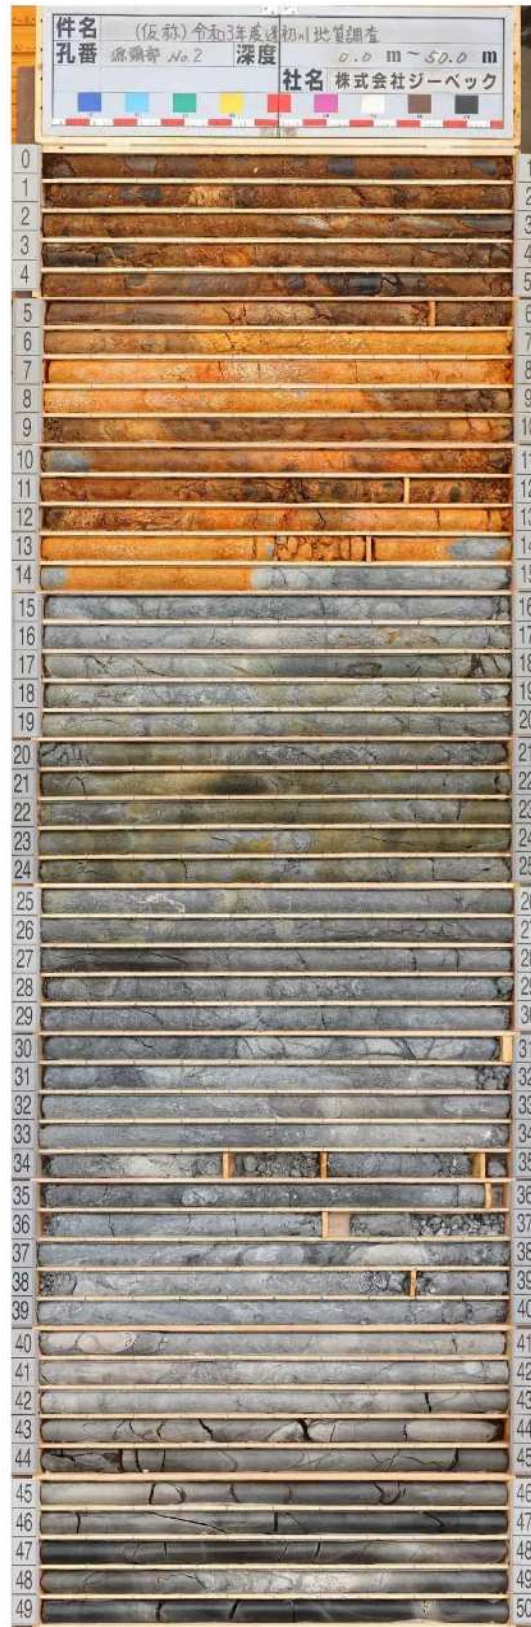
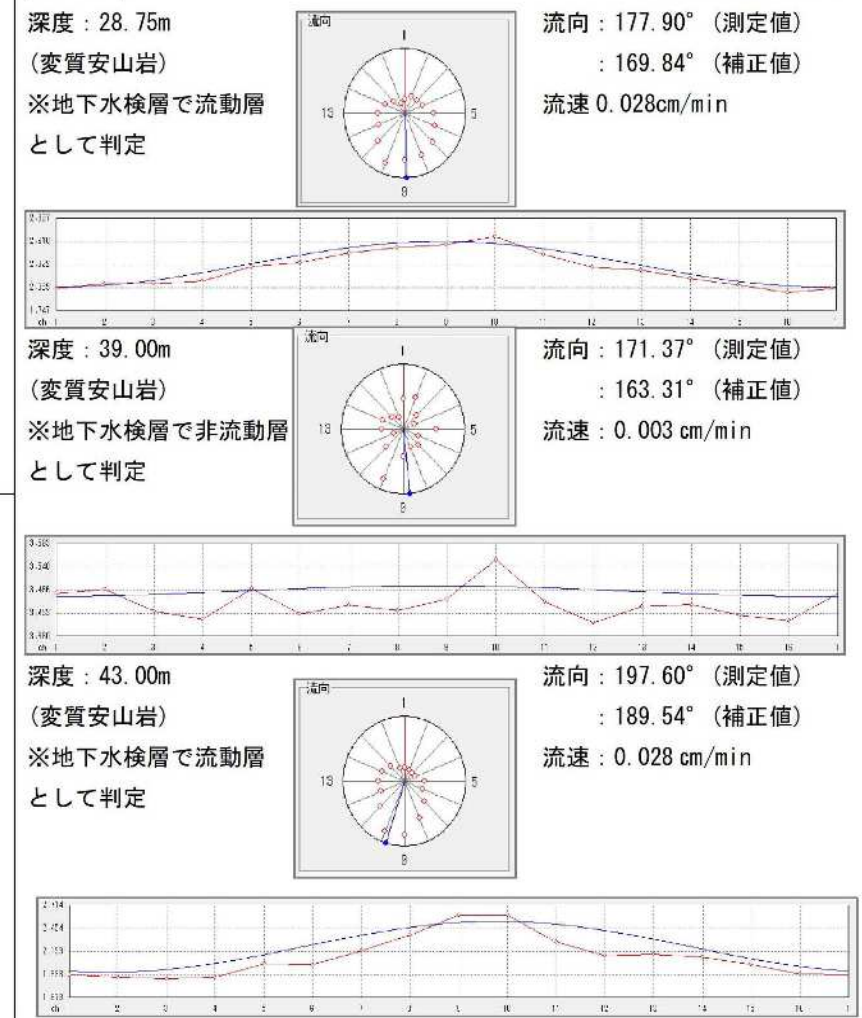
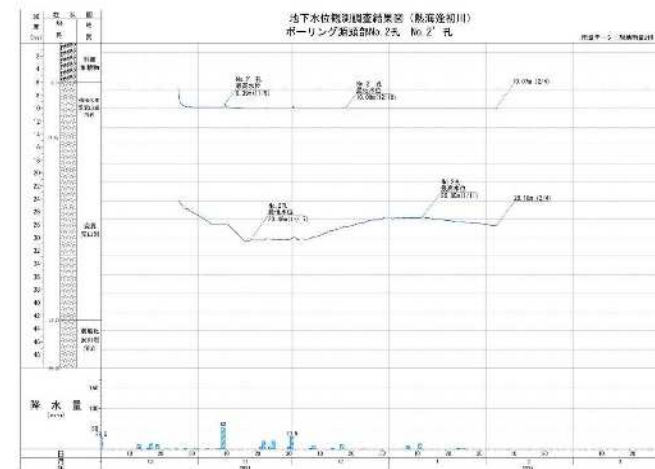
図 参-11 調査結果まとめ (ボーリング No. 2)

源頭部 No2 孔

コア写真

孔内水位

地下水検層

試験深度 (m)	透水係数K (m/s)	試験方法
2.0~3.0	1.99E-07	非定常法 (注入法)
5.0~6.0	2.33E-07	非定常法 (注入法)
7.0~8.0	2.97E-07	非定常法 (注入法)
12.0~13.0	7.43E-08	非定常法 (注入法)
17.0~18.0	4.89E-08	非定常法 (注入法)
22.0~23.0	4.92E-08	非定常法 (注入法)
27.0~28.0	7.02E-08	非定常法 (注入法)
32.0~33.0	5.05E-08	非定常法 (注入法)
37.0~38.0	2.11E-08	非定常法 (注入法)
42.0~43.0	2.77E-08	非定常法 (注入法)
47.0~48.0	3.76E-08	非定常法 (注入法)

流向流速

地下水位観測

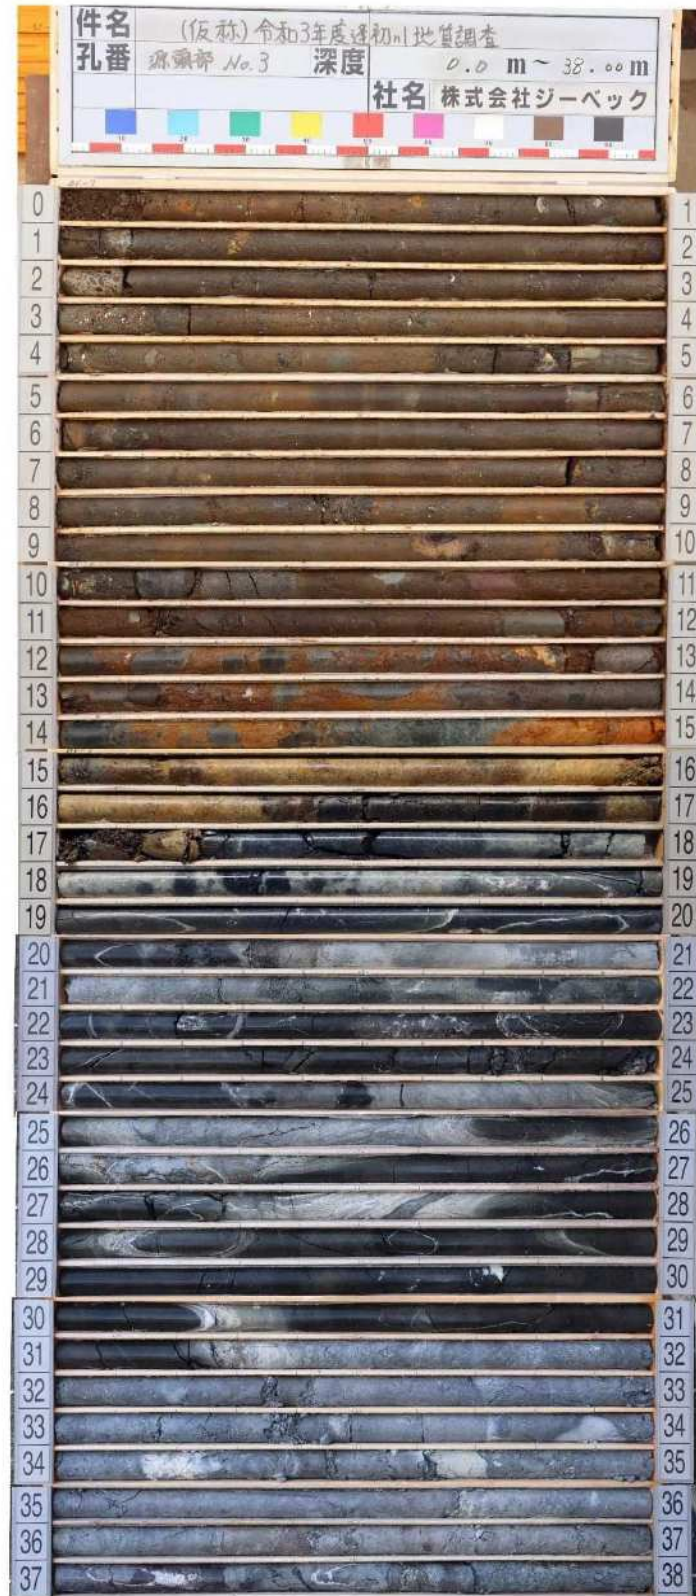
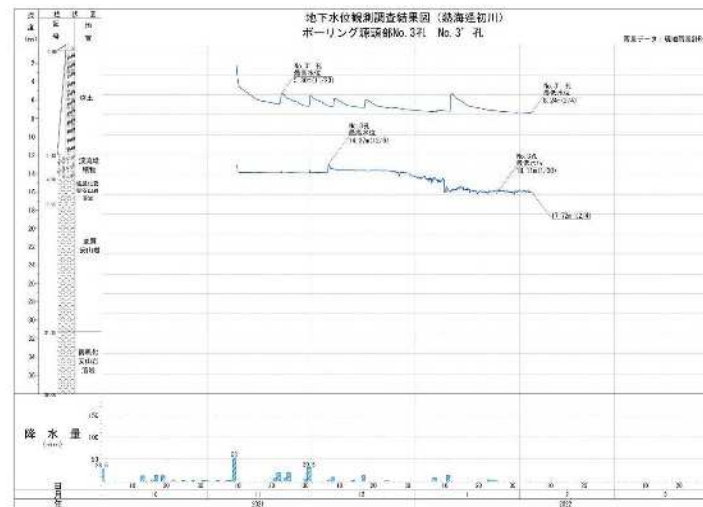
図 参-12 調査結果まとめ (ボーリング No. 3)

源頭部 No. 3

孔内水位

試験深度 (GL-m)	透水係数K (m/s)	試験方法
2.0~3.0	8.59E-09	非定常法 (注入法)
7.0~8.0	5.31E-08	非定常法 (注入法)
12.0~13.0	1.79E-03	定常法 (注入法)
17.65~19.00	1.02E-08	非定常法 (注入法)
19.00~20.30	8.40E-07	非定常法 (注入法)
26.75~28.30	2.46E-07	非定常法 (注入法)
35.00~37.00	1.01E-08	非定常法 (注入法)

地下水位観測

地下水検層 (No. 3)

深度 : 14.50m (No. 3)
(溪流堆積物)
※地下水検層で流動層として判定

<磁北補正角度 8.06°>
流向 : 117.37° (測定値)
: 109.31° (補正值)
流速 : 0.033cm/min

深度 : 23.50m (No. 3)
(弱風化安山岩)
※地下水検層で非流動層として判定

流向 : 217.38° (測定値)
: 209.32° (補正值)
流速 : 0.008cm/min
(流速が小さく、流向は不明確)

深度 : 5.50m (No. 3')
(盛土)
※地下水検層で流動層として判定

流向 : 126.22° (測定値)
: 118.16° (補正值)
流速 : 0.001cm/min

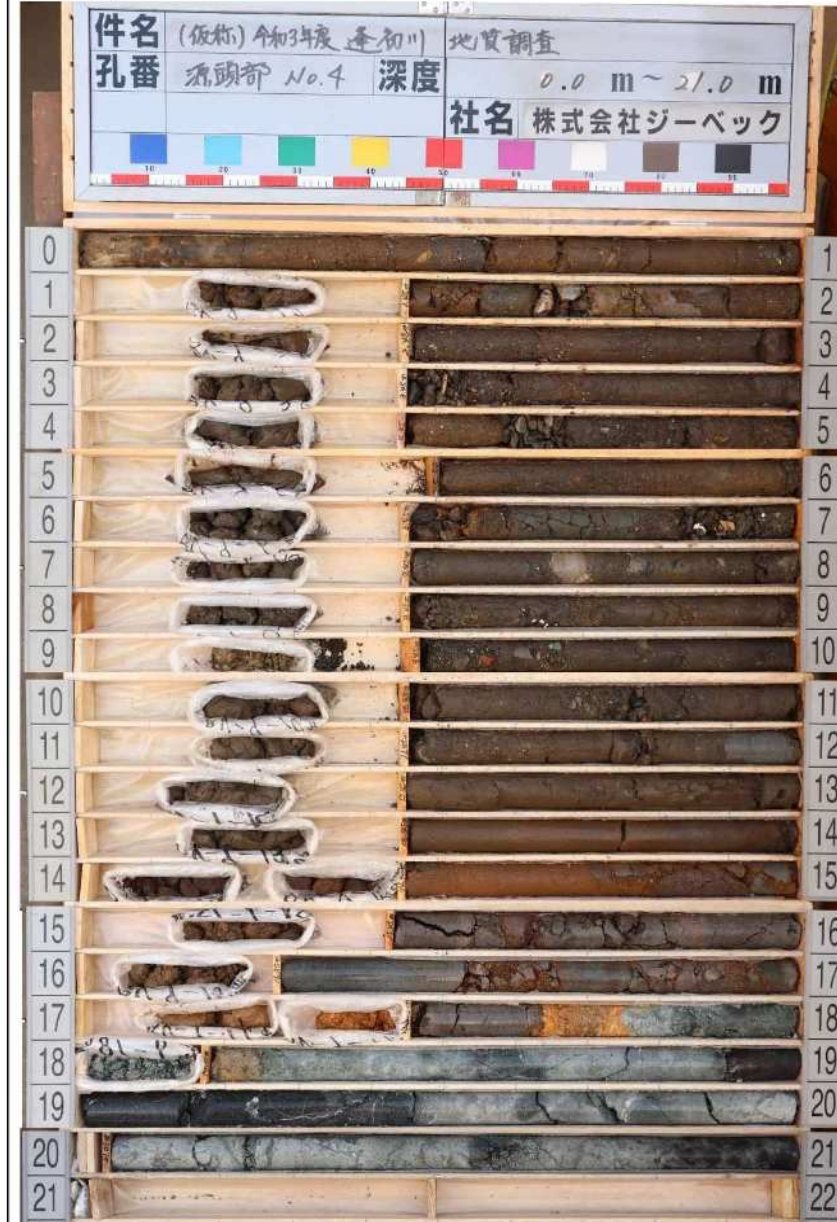
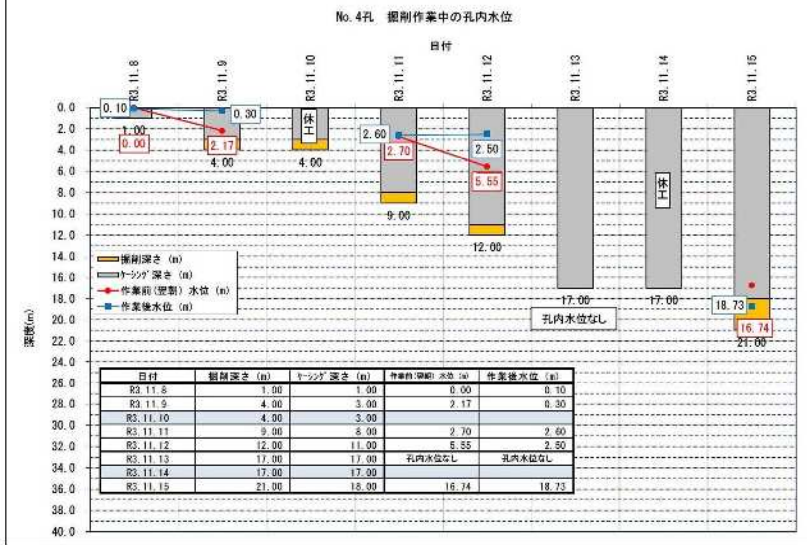
図 参-13 調査結果まとめ (ボーリング No. 4)

源頭部 No. 4

孔内水位

地下水検層

深度 17.0m

(溪流堆積物)
 ※地下水検層で流動層として判定

<磁北補正角度 8.06°>
 流向 : 67.01° (測定値)
 : 58.95° (補正値)
 流速 : 0.008cm/min
 (崖中央方向への流向)

深度 20.50m

(弱風化安山岩)
 ※地下水検層で非流動層として判定

流向 : 173.75° (測定値)
 : 165.69° (補正値)
 流速 : 0.030cm/min

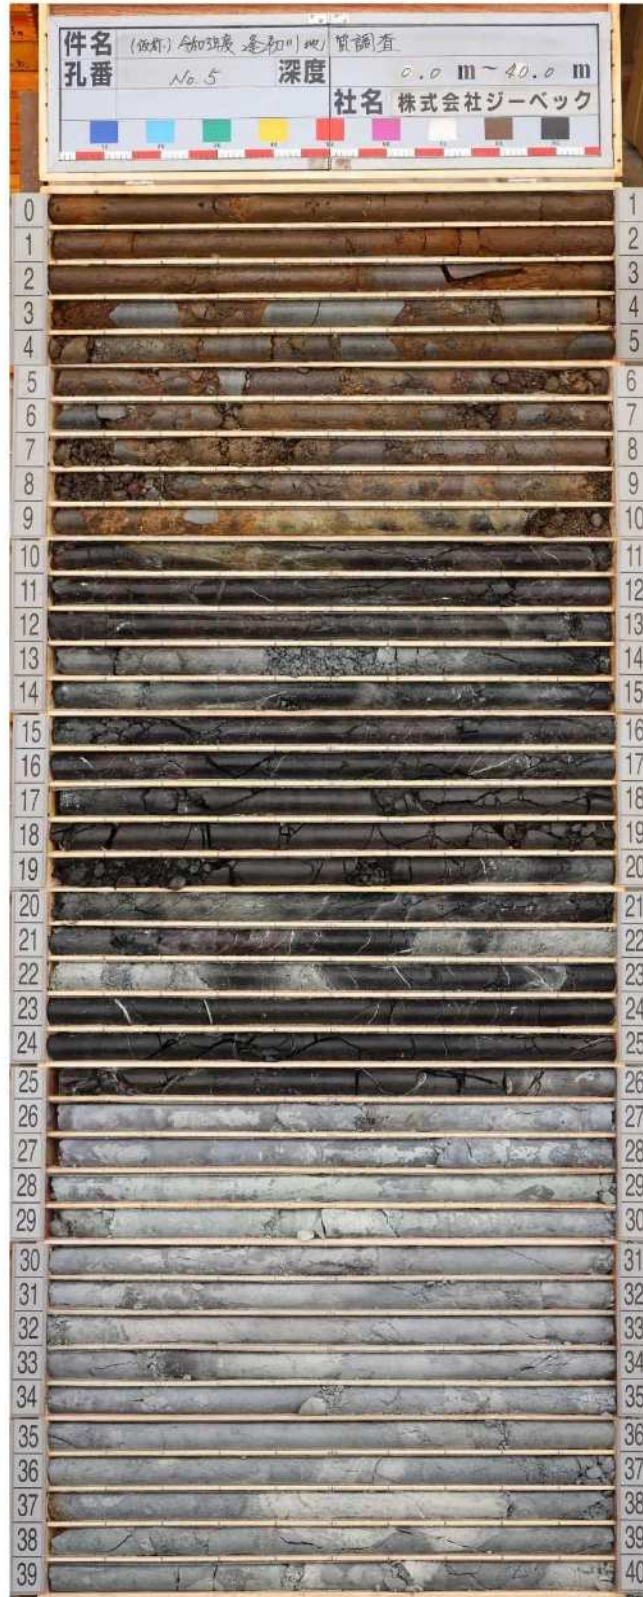
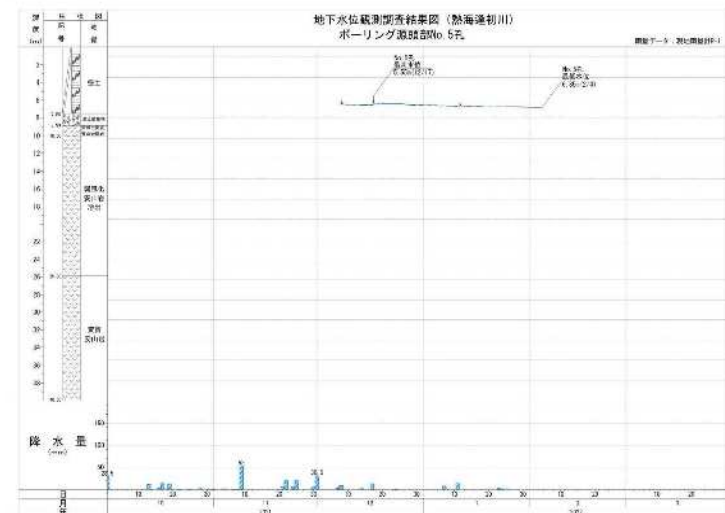
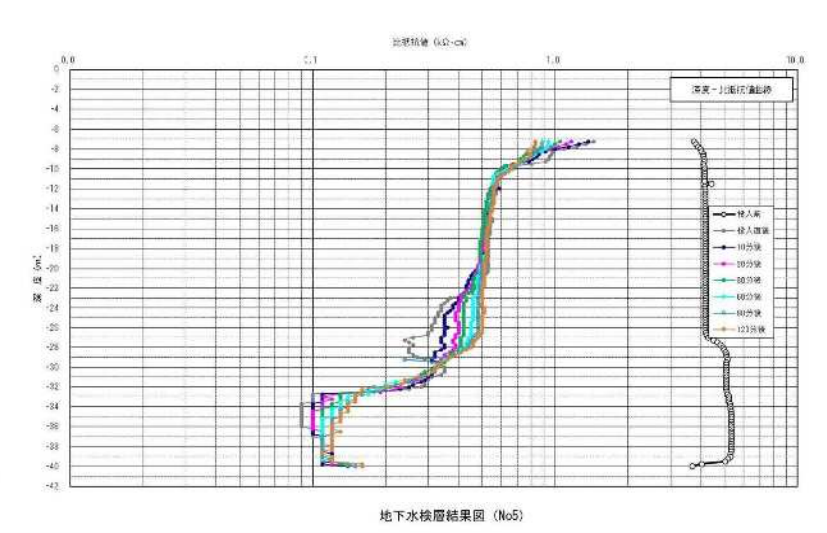
図 参-14 調査結果まとめ (ボーリング No. 5)

源頭部 No. 5

孔内水位

試験深度 (GL-m)	透水係数K (m/s)	試験方法
1.00~2.00	2.75E-04	定常法 (注入法)
5.70~7.00	1.02E-05	非定常法 (注入法)
10.85~12.00	1.03E-05	非定常法 (注入法)
14.80~16.00	8.08E-06	非定常法 (注入法)
22.20~24.10	8.14E-07	非定常法 (注入法)
29.15~30.50	1.36E-07	非定常法 (注入法)
33.20~35.80	2.71E-07	非定常法 (注入法)
39.00~40.00	7.93E-07	非定常法 (注入法)

地下水位観測

地下水検層

流向流速

深度 27.30m (変質安山岩)
