大規模な土砂移動現象と斜面災害の特徴

第106回ふじのくに防災講座
2018年3月17日

静岡大学農学部
土屋 智

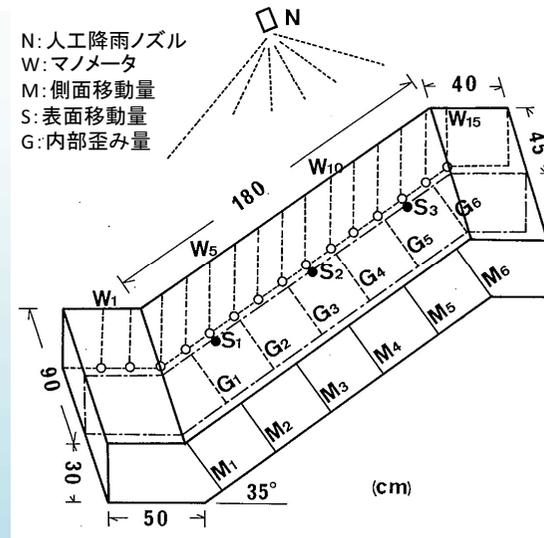
土槽はアクリル板(10mm厚)で、左側面にはマンメータ(内径4mm、高さ50cm)を15cm間隔に15箇所(W1~W15)取り付け、右側面には深さ方向の土層移動を把握するため、乾燥ソウメン(径約1mm)を30cm間隔に6箇所(M1~M6)取り付け、その形状変化を時刻とともに写しとった。

室内崩壊実験土槽(アクリル板製)

斜面の大きさは風化花崗岩地帯で発生する表層崩壊の1/5~1/10程度、斜面幅は左右側壁の摩擦効果を少なくするよう斜面長の半分で、実際の斜面崩壊の1/10~1/15程度、傾斜は実際の表層崩壊が多発するとされる35度、土層厚は0.3m、通常の表層崩壊の1/3~1/5の規模である。

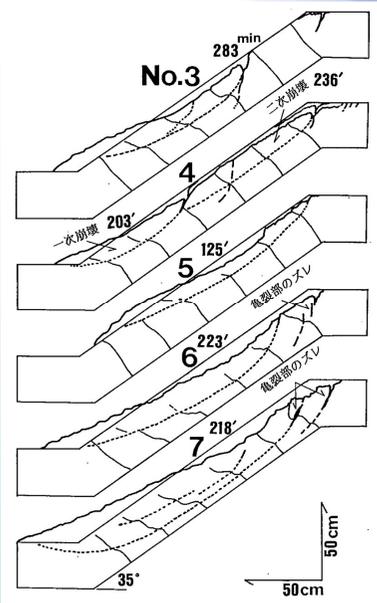
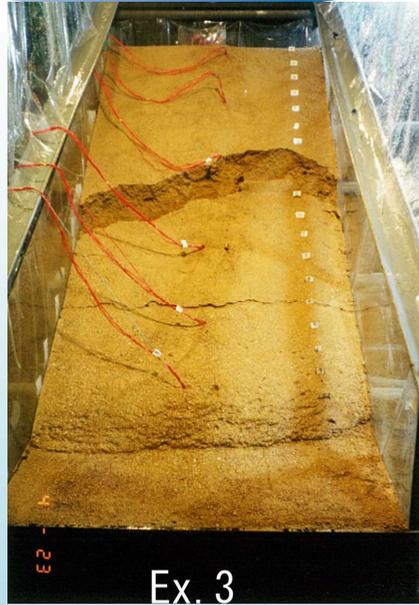
まさ土斜面の崩壊状況
 ・下部崩壊拡大: No. 3
 ・上部移動崩壊型: No. 4, 5, 6, 7

まさ土による崩壊実験
 (No. 3: 下部崩壊拡大型)

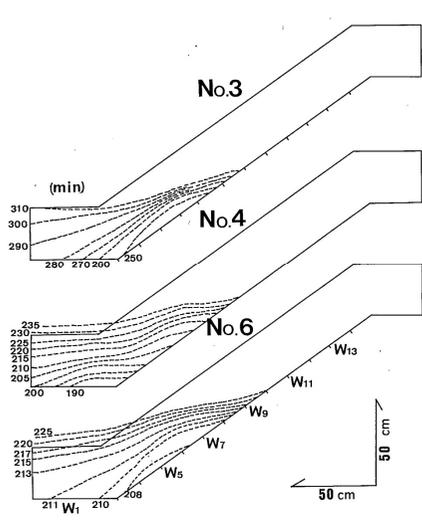
まさ土斜面の地下水面の経時変化

- まさ土斜面は透水性が低いため、崩壊時でも斜面底上部には達していない。
- 川砂斜面では、崩壊時には斜面底上部に達し、土塊移動とともに急上昇する。
- 地下水面の高さとすべり面の位置を対比すると、崩壊直前で画者はほぼ同じ高さにあった。崩壊をもたらす土層強度の低下は飽和度上昇にもなうせん断強度の低下であると判断される。

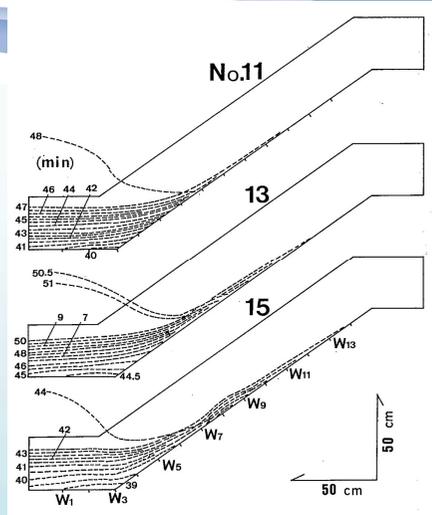
川砂斜面の地下水面の経時変化

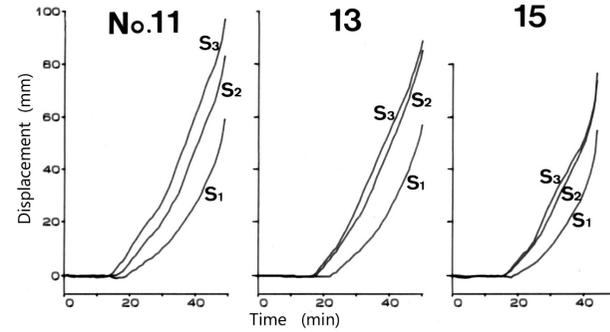
川砂斜面の表面移動量の経時変化
 (S₁: 斜面下部, S₂: 斜面中央, S₃: のり肩)

- 斜面下部のS₁では、上部2箇所 비해移動量は小さい
- 法肩に近いS₃の移動量はいずれの実験でもS₂, S₁に比べ大きい
- 土層変位は斜面上部から下部へと進行していったことがうかがえる。

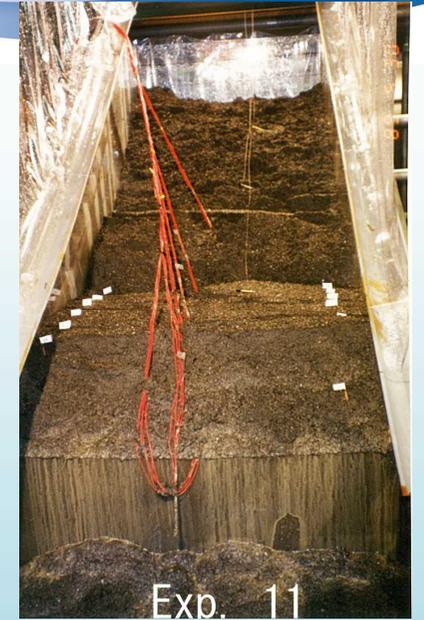
川砂斜面による崩壊実験

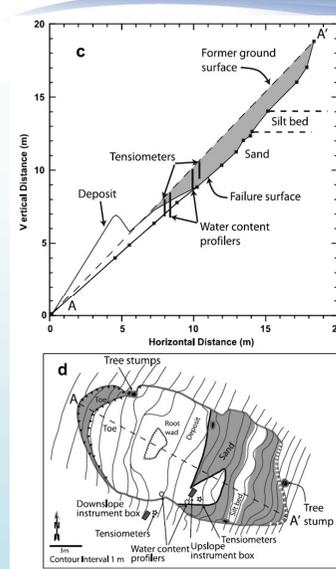
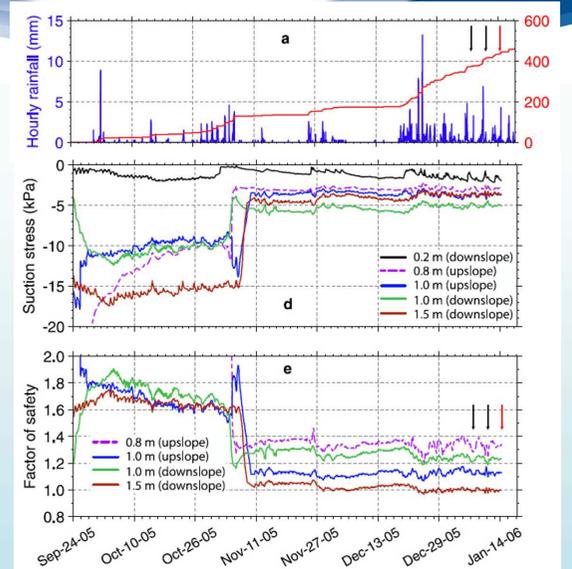
ワシントン州ブージェットサウンドで観測した表層崩壊の発生時の土壌水分状態 (Godt et al., 2009) (左: 位置図, 機器配置, 右: 観測結果)

- 観測中の2006年1月中旬に起きた3回の崩壊時に、2箇所の体積含水率測定計と2箇所5深度のテンシオメータで観測した土壌水分から、不飽和な状態で崩壊が発生したことを確認した。

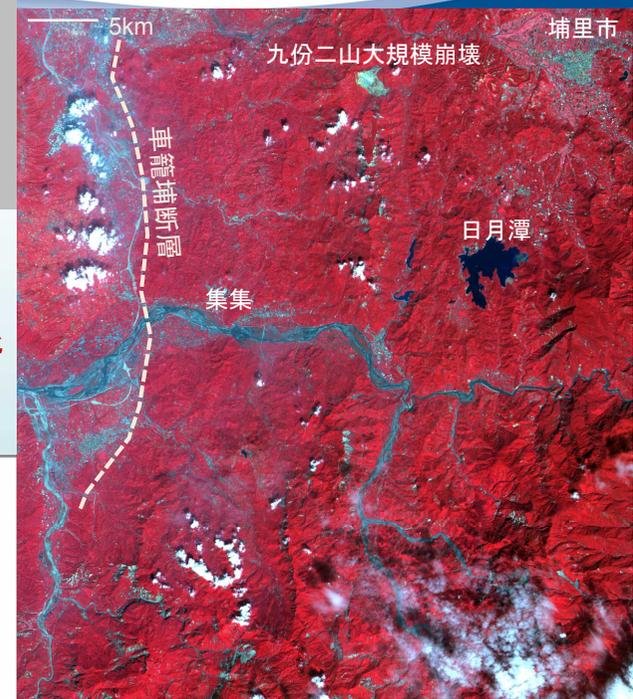
地震後の南投縣中央部(SPOT衛星)

- 撮影サイズ
横: 約38km, 縦: 約42km
- 画像色と土地利用
赤色: 植生被覆, 青色: 湖水, 河川
青灰色: 都市域や河川敷砂礫, 緑系灰色: 崩壊地, 白色: 雲

地すべり, 斜面崩壊は断層右側の移動地盤側で発生している。

GPSによる断層右側地盤の水平移動は北西向き3-7mを示した。

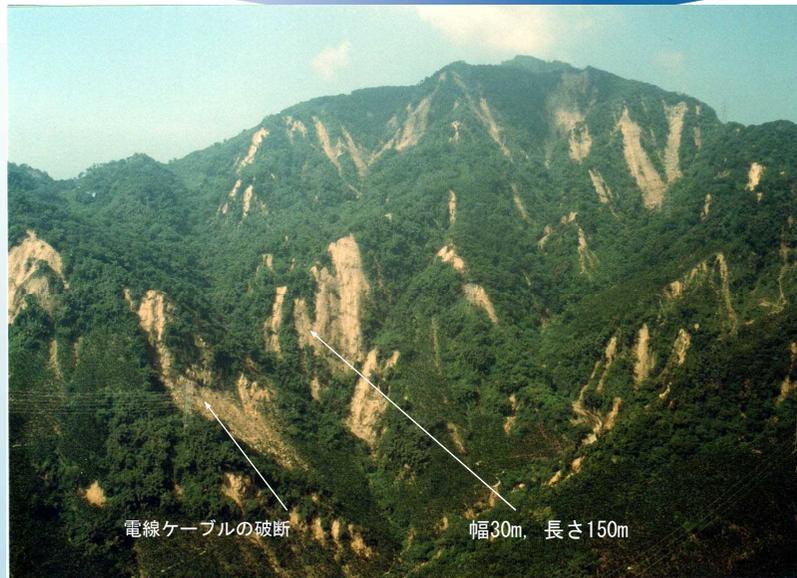
1999年10月13日撮影

表層崩壊によりハゲ山化した九九峰域

- 表層土層のうち表面に近い部分が崩落している。また、崩壊群として、そのほとんどは斜面上方の尾根付近で生じている。
- 崩落土砂の多くは斜面直下の谷部付近で停止・堆積している。

- 台湾南投縣の九九峰域の崩壊状況

第四紀の礫岩類で構成された急崖を有する地帯では、山頂部を中心に多発した表層崩壊によりハゲ山化した。

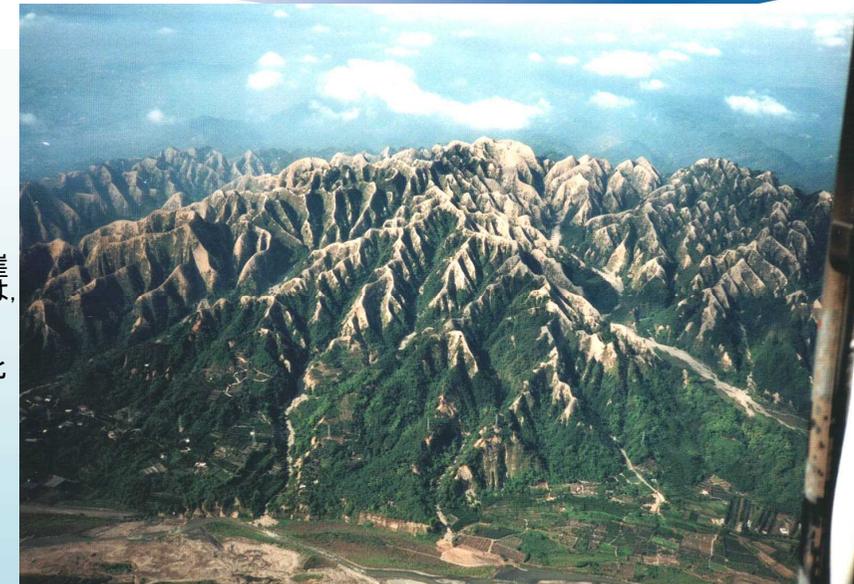
2000年12月17日撮影

表層崩壊した九九峰地区の尾根

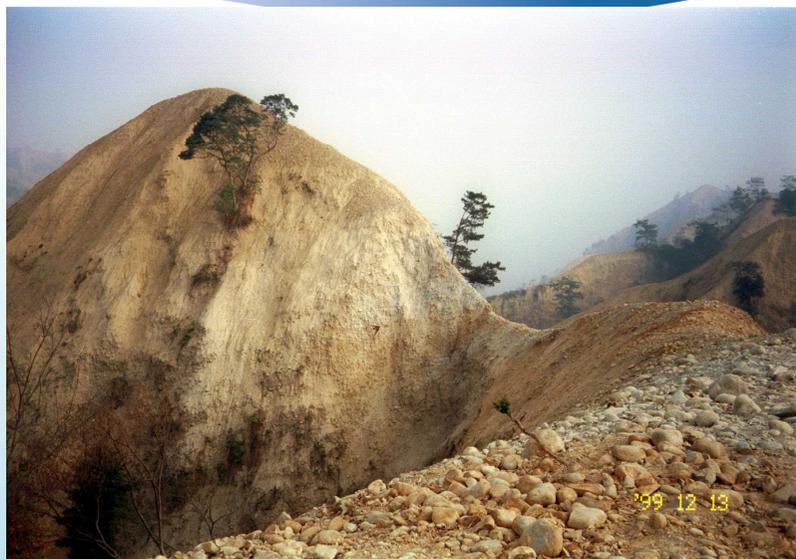
1999年12月13日撮影

ハゲ山化した九九峰地区の尾根

尾根一帯は地震により突出したと思われる多数の石礫がみられる。

地震前は、マツなどが点在する程度で背丈の低い笹などにより被覆されていたという。

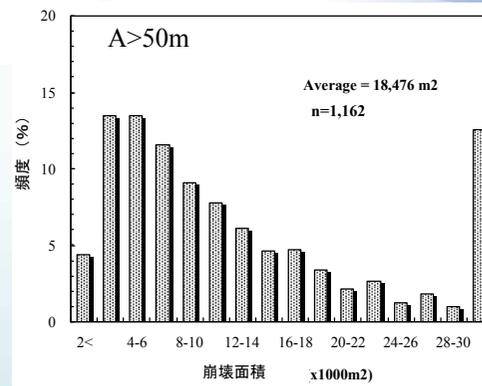
斜面崩壊地の面積分布

- 崩壊面積10,000m²以下の崩壊は、約52%でほぼ半数を占める。面積30,000m²を超える大規模崩壊は約14% (約160個) 出現している。仮に崩壊深さを5mとすると大規模なもので30,000x5x160=2,400万m³の土砂生成があったと想定される。
- 崩壊面積20,000m²以上のものは傾斜25 - 45度で崩壊高さ500mまで、それ以下のものは傾斜25 - 50度で崩壊高さ200m程度。

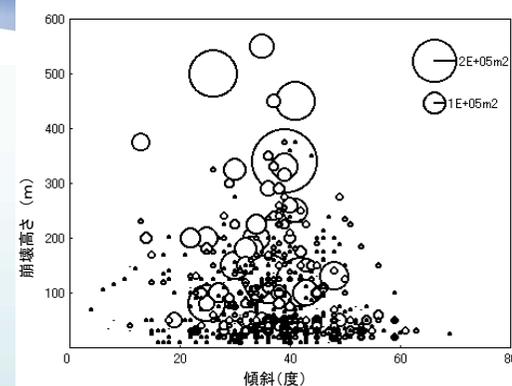
斜面崩壊地の面積規模と傾斜, 斜面高

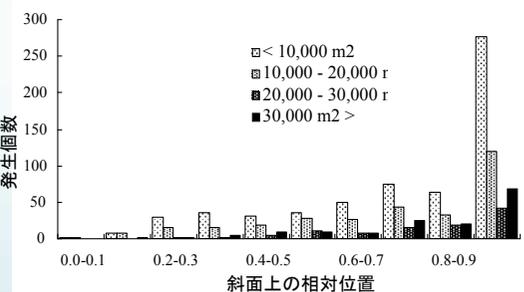
斜面崩壊の面積別にみた発生位置

- 発生個数: 尾根付近で発生したものが最も多く、斜面上で部位を下げるにつれ、個数は指数関数的に減少。この傾向は10,000m²以下の斜面崩壊地で顕著にみられ、相対位置0.9-1.0で約280個からあった崩壊個数は0.7-0.9ランクになると100個以下となる。
- 約半数の斜面崩壊は斜面上の尾根周辺部で発生し、半数以上が谷底まで到達し停止。

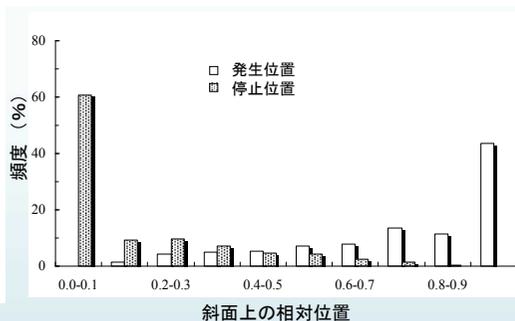
斜面崩壊の発生位置と停止位置

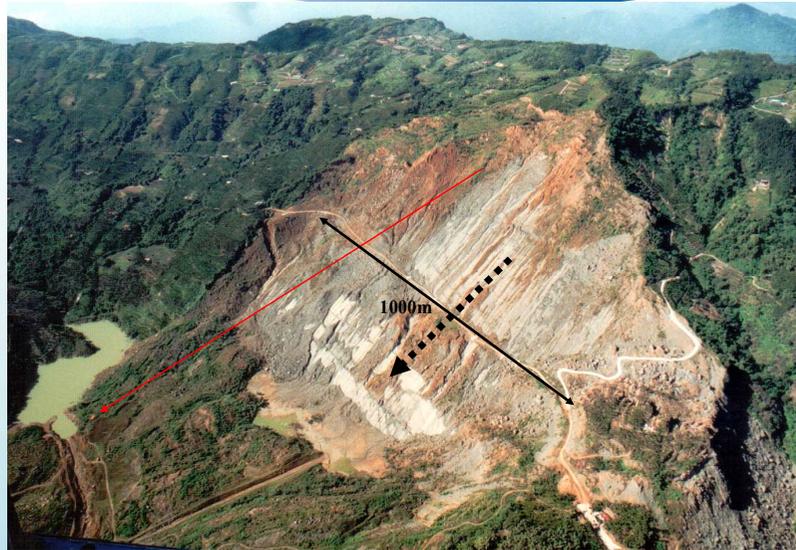
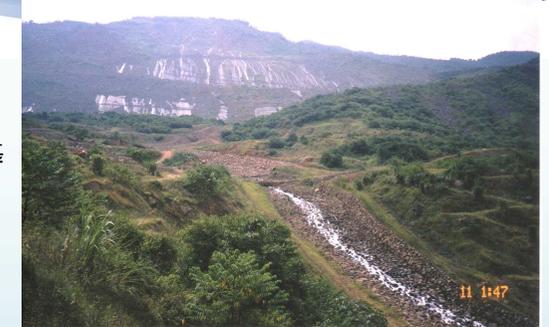
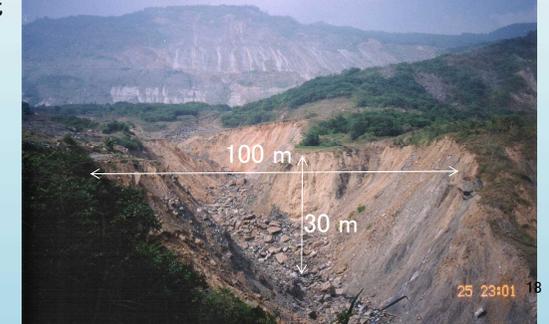
水路完成後(2000年9月)

桃芝台風(2001年7月)後

- 九份二山地すべりは、2つの渓流を堰き止め、湛水湖を形成した。その対策に排水路が掘削された。建設後、表流水はスムーズに排水されていた。
- 2001年7月に桃芝台風(台風8号)による豪雨(阿里山758mm)により、著しく侵食された。排水路は、地すべり崩土の堆積地であったことから、侵食抵抗には乏しく、幅100m、深さ30mに達するほどの侵食を受けた。

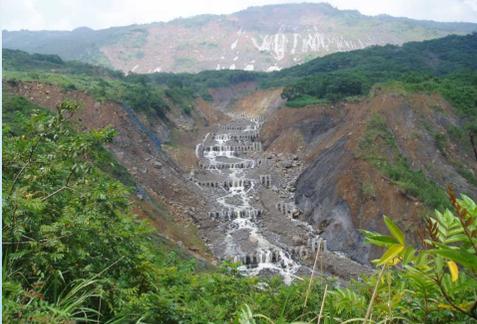
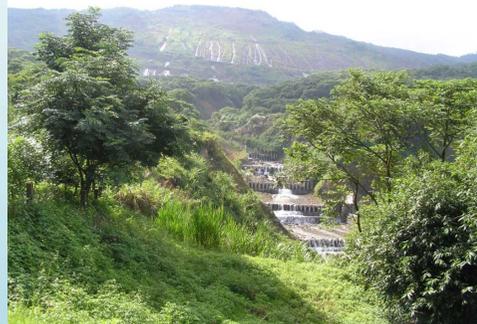
- 2004年には、侵食された河道の保護工として、櫛状パイル工とその下流にはスリット型の堰堤が設置された。
- 2007年には、周囲から植生が侵入し安定化した様子が見られる。
- なお土砂ダムも含め地すべり地は、地震土砂災害を記録する記念公園になっている。

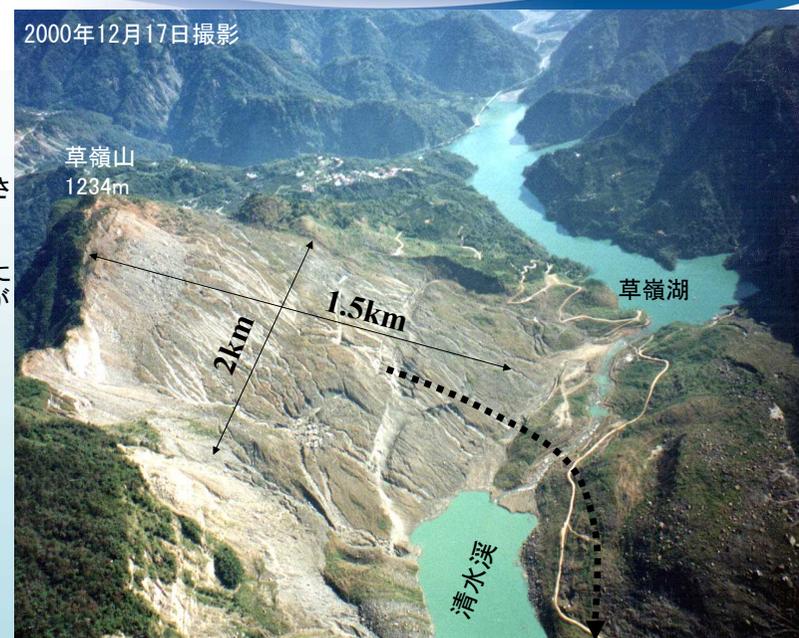
2000年12月17日撮影

- 崩壊斜面の規模崩壊幅: 約2km, 斜面長: 約1.5km, 崩壊土量: 1.2億m³
- 地質は新第三紀泥岩・砂岩の互層
- 崩壊土砂が約5km流下し、清水溪を100~150mの厚さで閉塞。
- 過去に数回大規模な崩壊を繰り返した。1942年8月には豪雨で1.2億m³の崩壊が発生、清水溪を閉塞した。1951年に天然ダムは決壊し死者137人を伴った。
- 1979年8月には豪雨で500万m³が崩壊、河道閉塞したが、崩壊前避難で犠牲者なし。

清水溪に堆積した崩落土砂と草嶺湖

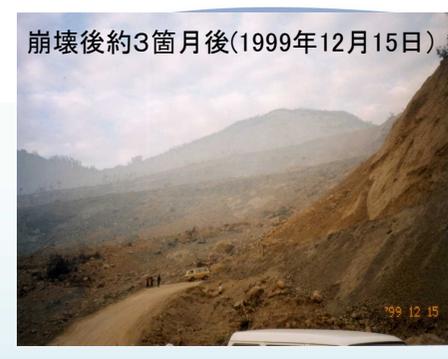
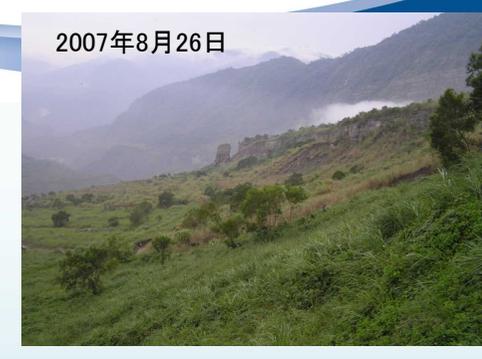
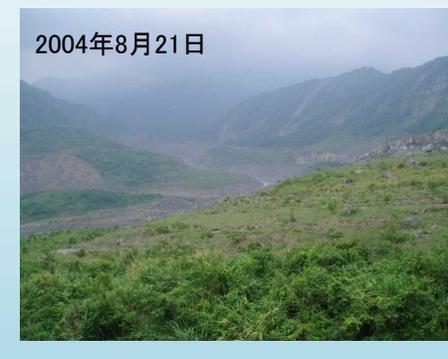
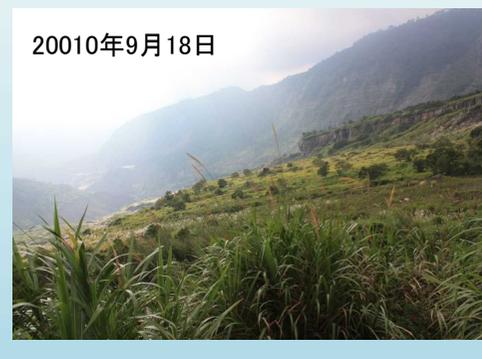
草嶺崩壊地斜面の推移

崩壊後約3箇月後(1999年12月15日)

2007年8月26日

2004年8月21日

2010年9月18日

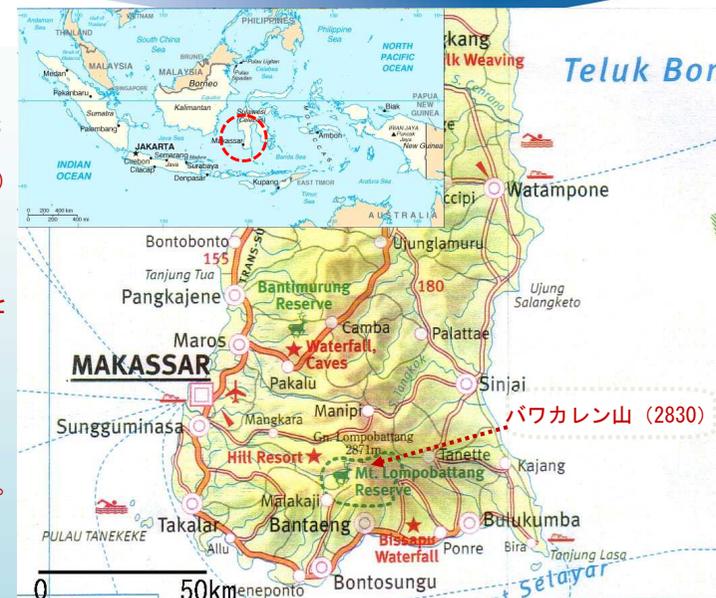
調査位置

- インドネシア南スラウェシ州、州都はマカッサル。
- 崩壊地から約40km下流には、ジェネベラン川の洪水調節、流域内の灌漑と上水道を目的としたビリビリダム(総貯水量約3.8億m³, 1999年完成)がある。
- ビリビリダムは日本の円借款により日本企業が主体となり建設された。当時、大規模な崩壊が起こるところに円借款による大規模ダムを造った責任はないか?一部のメディアから指摘があった。
- ビリビリダム下流約35kmに人口約120万人を擁する州都マカッサル市(旧名:ウジュン・パンダン市)がある。

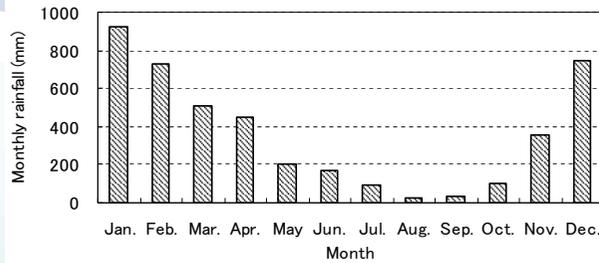
- 当該地は熱帯性気候で、6月から10月にかけては乾季となり、11月から5月までは雨季である。統計期間の年平均降雨量は4350mm。ジェネベラン川源流の侵食度は、静岡の2倍か？
- 2004年3月1日から崩壊前日までの累積降雨量は782mmを記録。3月平均値の1.5倍で、2月相当分。
- 発生当日26日には降雨量は記録されていない。

月別降雨量の分布 (1984~2003の20年間の月別平均値)

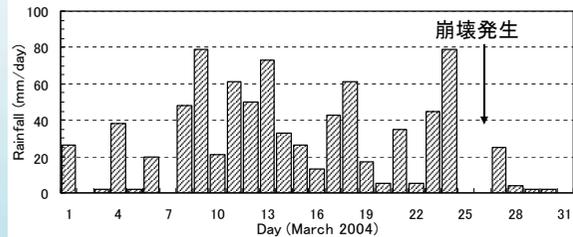
2004年3月の日雨量分布, Malino観測地

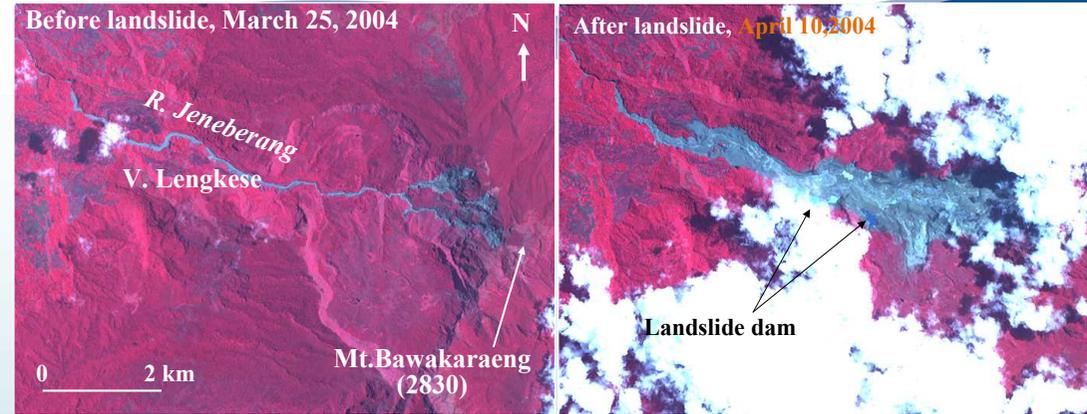
ASTER衛星画像による崩壊前後の対比

- バワカラエン山は、第四紀更新世に活動した火山。その西側には直径約5kmにおよぶカルデラ状の地形がみられる。カルデラ内部には、二つの平坦状地形があり、南側にある平坦地は直径約2km、北側は直径約1.5kmとやや小さい。カルデラの形成は、噴出の伴う結果ではなく、カルデラ壁の崩壊・侵食によるものとされる。
- 源流から減頭部にかけて植生(赤紫色)のない露岩した斜面があったことがわかる。
- 崩壊・堆積後の画像輝度の違いから、崩落土砂は一律に堆積したわけではなく、元地形の凹凸が反映されていること、また低地部分には幾つかの湛水池が生じたことなどがわかる。
- Jeneberang川は、Lengkese村下流で湾曲するが崩落土砂はここを乗り越えた。

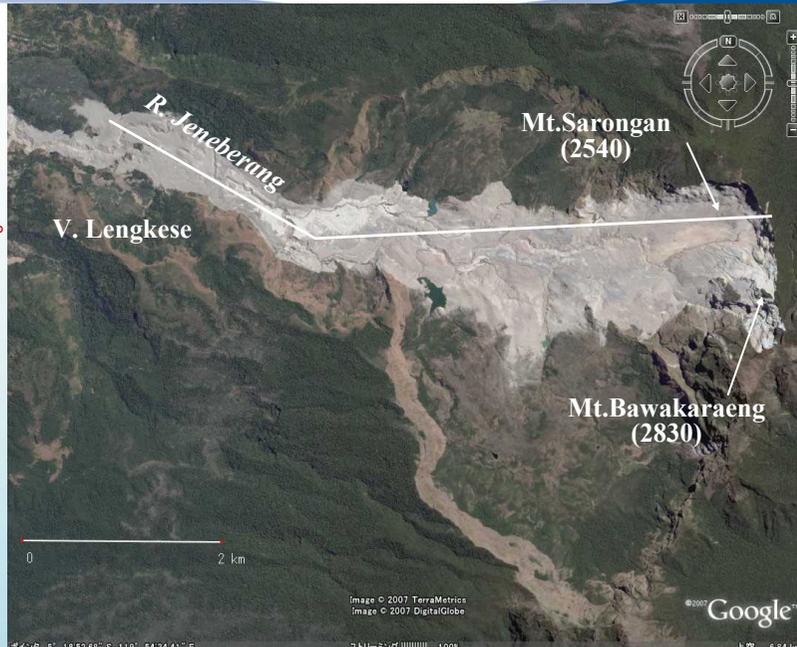
- 大規模崩壊地の頭部は旧山稜を含んでいる。崩壊地は、ジェネベラン川の源流部である。崩落土砂の堆積はジェネベラン川に沿って分布する。
- 地形の発達からみると、カルデラの拡大過程で、今後同心円状に崩壊が進むと考えられる

崩壊地と土砂堆積の様子 (Google画像, 2007年)

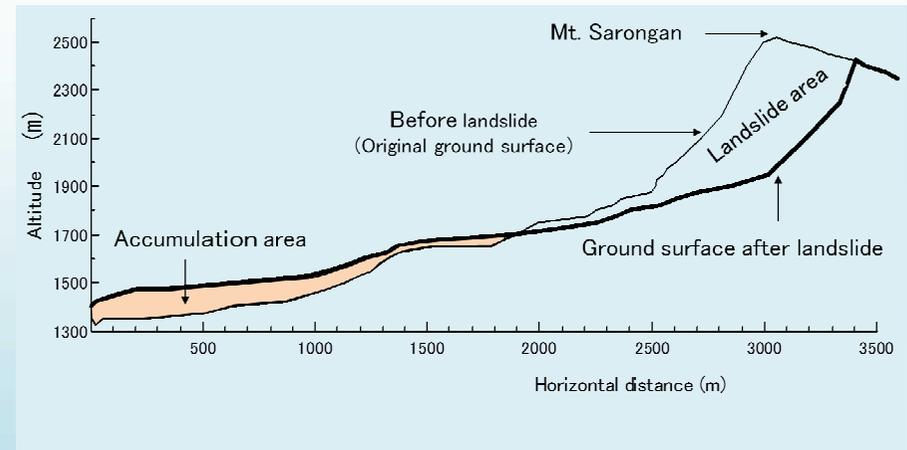
- 崩壊深: 鉛直方向700m, 崩壊層厚400m
- 堆積深: 最大170m程度(カルデラ中央部)

土砂移動域の縦断形状対比

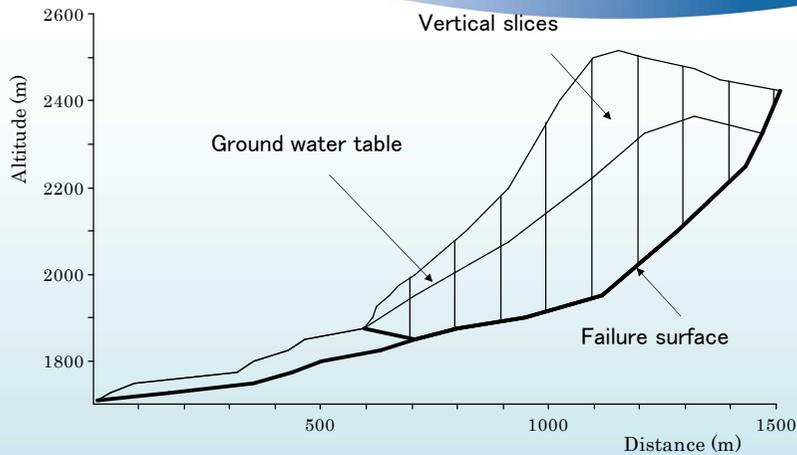
極限平衡式による安定度評価

- 岩盤等級はCL級と判断し、 ϕ' を 35° 、 c' を 490kPa (50tf/m^2)、単位重量 17.6kN/m^3 (1.8tf/m^3)を使用。火成岩・火山岩では、 $c' = 294 \sim 1079\text{ kPa}$ (平均 490kPa)、 $\phi = 35 \sim 44^\circ$ (平均 40°)とされる((社)土木学会, 1999)
- 地下水を想定しない時、安全率=1.59, 上記の地下水分布を想定すると、安全率=1.0。
- 以上から地下水の関与がなければ崩壊しにくいと判断。

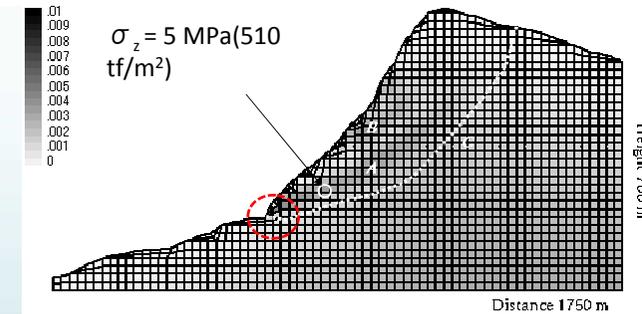
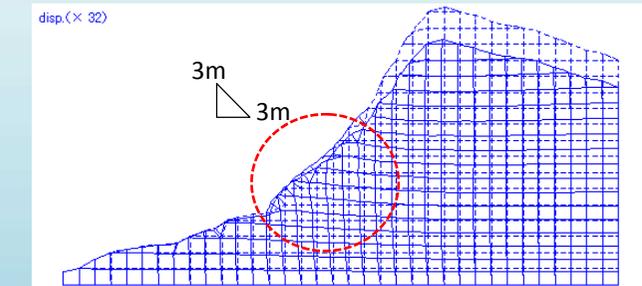
SSRFEMによる応力解析

SSRFEMは安定解析法の一つで、FEMを用いたせん断強度低減法の呼び名である。これを応用すると、“最も危険なすべり面が求まる”、“局所破壊を取り扱える”などの利点がある。

- 最大せん断ひずみ分布位置(A, B)は、実際のすべり面位置(C)よりもやや浅い位置に弧状に分布している。しかし、(A)臨界すべり面の末端位置は、実際に崩壊を生じた末端部に一致している。
- 変位量分布は、全体的に鉛直方向の圧縮変位量が大きく、尾根部では約3mの沈下量を示す。崩壊末端部から内部に150~200mの位置で、水平変位量が上向きを示す。
- 斜面内部の地盤性状に関する情報が与えられれば、SSRFEM解析による臨界すべり面は、実際のすべり面の位置を特定することが可能と判断。

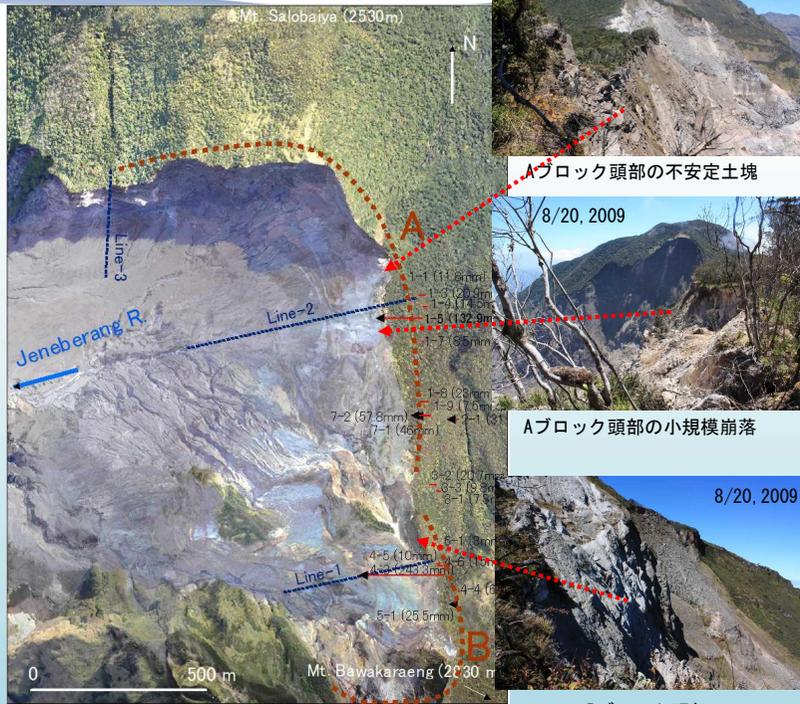
- 2004年の2億 m^3 のカルデラ源頭部崩壊の後、2007年2月10日に源頭部Aで90万 m^3 崩落、また2009年1月27日に50万 m^3 崩落があった。
- 源頭部移動量観測によれば、移動量はAブロックで大きく、雨季で日降雨量が大きい時に大きくなる傾向を示す。
- 現状は、おそらく落ち着いていると思う(?)。

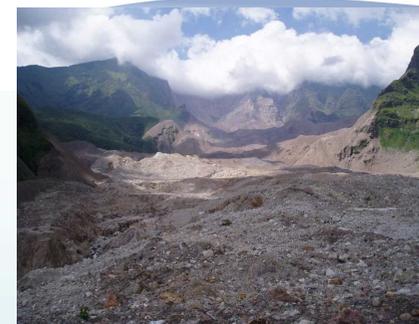
カルデラ下流から崩壊地を望む(2004年6月23日)

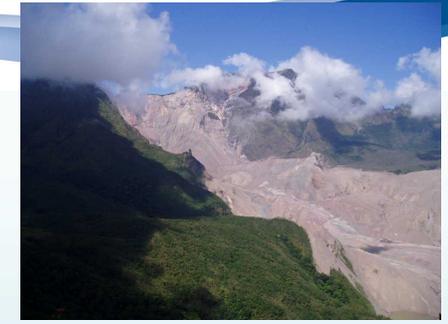
カルデラ右岸壁から流下跡を見る(2004年6月23日)

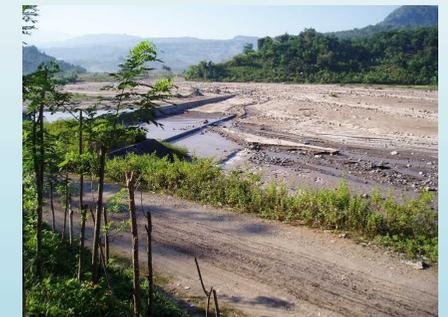
ジェネベラン川下流に到達した土砂(2004年6月24日)³²
