# 河津川水系 【参考図集】

- ・河道の変遷シート
- ・河川縦断図 流下能力図
- ・河川環境情報図(広域図)

平成28年11月1日

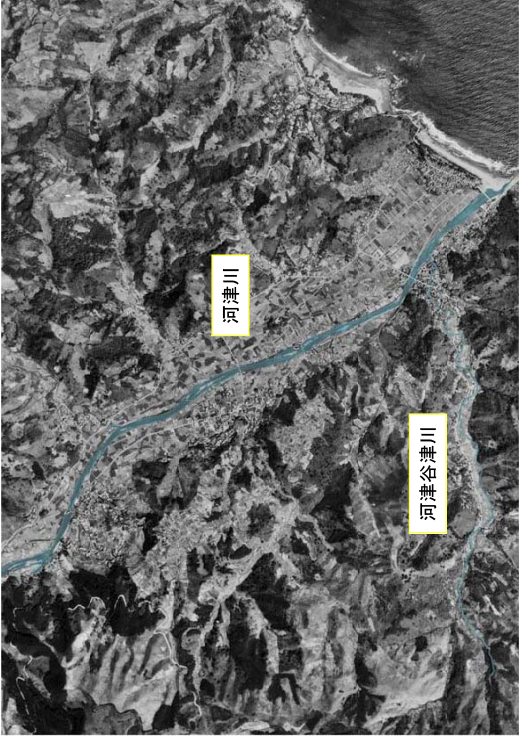
<p>昭和 23 年</p>	<p>S23</p> <ul style="list-style-type: none"> <li>・S33 狩野川台風、流域全体で甚大な被害 浸水家屋 520,000 戸以上</li> <li>・S35 奥伊豆集中豪雨</li> <li>・S44.7 洪水 支川大鍋川より溢水</li> <li>浸水家屋 35 戸</li> <li>・S50.10 洪水</li> <li>・S51.7 洪水 河津川より越水</li> <li>浸水家屋 308 戸</li> </ul>	<ul style="list-style-type: none"> <li>・狩野川台風を契機に河川整備を実施</li> <li>・S34 被害復旧のため、河津川 3.8k より下流で築堤を実施</li> <li>・河津川局部改良事業による河川改修を実施(年度不明)</li> <li>・S50 河津谷津川にて河川改修事業に着手(河津谷津川 下流部 L=1760.0m)</li> </ul> <p style="text-align: right;">→ S53</p>

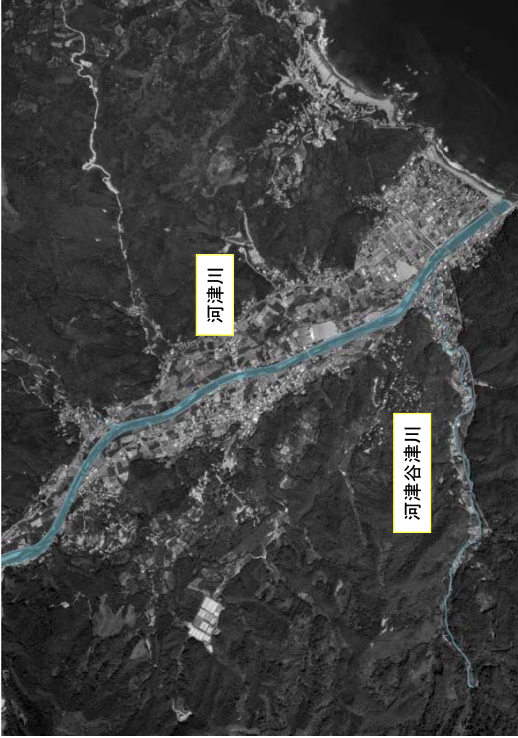
<p>昭和 59 年</p>	<p>S59</p> <ul style="list-style-type: none"> <li>・S63.7 洪水 河津川堤内地の内水被害</li> <li>浸水家屋 13 戸</li> <li>・H3.9 洪水 河津川、支川河津谷津川、支川大鍋川の洪水、内水被害</li> <li>大規模な土砂災害が発生</li> <li>浸水家屋 227 戸</li> </ul>	<ul style="list-style-type: none"> <li>・H3 河津谷津川にて河川改修事業に着手(河津谷津川 L=686.0m (S50-S53 改修上流端より))</li> </ul> <p style="text-align: right;">→ H4</p>

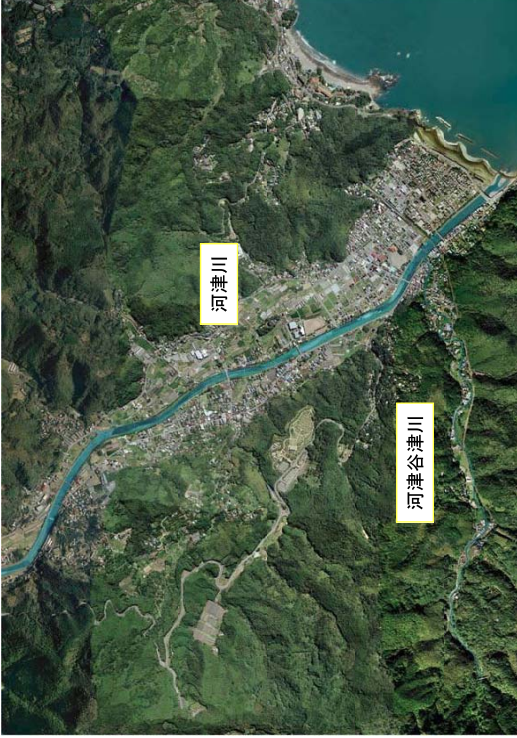
<p>平成 18 年</p>	<p>H18</p> <ul style="list-style-type: none"> <li>・H5.11 洪水 支川の無名河川にて溢水</li> <li>浸水家屋 61 戸</li> </ul>
