中央新幹線南アルプストンネル山梨工区  
山梨・静岡県境付近の調査及び工事の計画について

別冊

令和5年8月

東海旅客鉄道株式会社

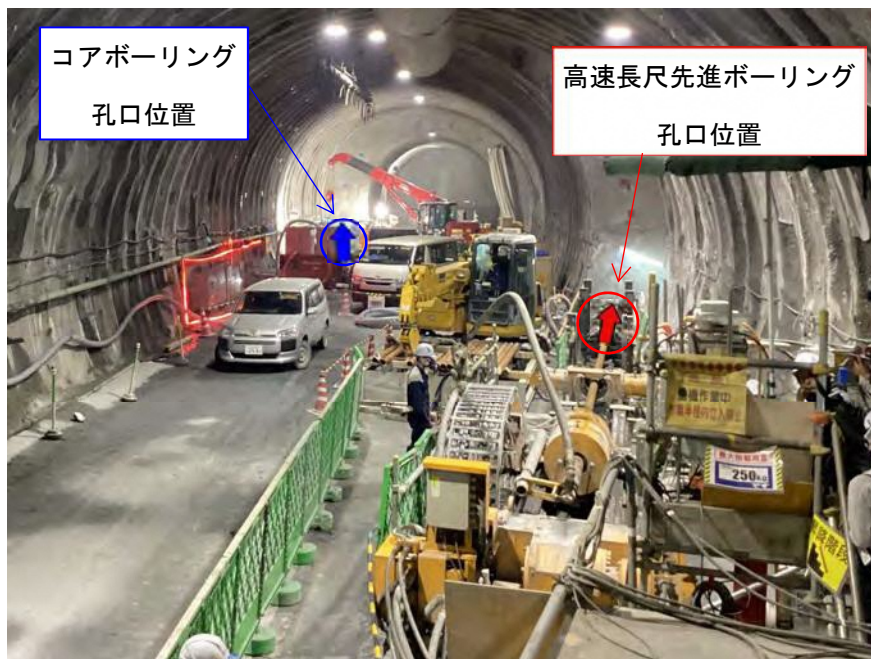
図 1 高速長尺先進ボーリングとコアボーリングの実施状況

- ・ 県境に向けた高速長尺先進ボーリングを引続き実施し、令和5年7月22日までに、静岡 - 山梨県境から459m（孔口から356m）の地点まで削孔を行っています。一部の脆い区間があるため、孔内の詰まりの解消や孔壁保護のセメンチングを行いながら、今後も慎重に削孔していきます。なお、必要な場合には、位置の微調整を行った上で削孔を進めています。コアボーリングについては7月20日に300mに到達し、削孔を完了しました。
