【施設効果事例】田子南山地区_急傾斜地崩壊防止施設（静岡県賀茂郡西伊豆町田子）

○令和6年5月27日からの大雨により、29日になげ崩れ及び落石が発生したが、県が整備した急傾斜地崩壊防止施設により崩壊土砂を捕捉し、人家等への被害を未然に防止した。

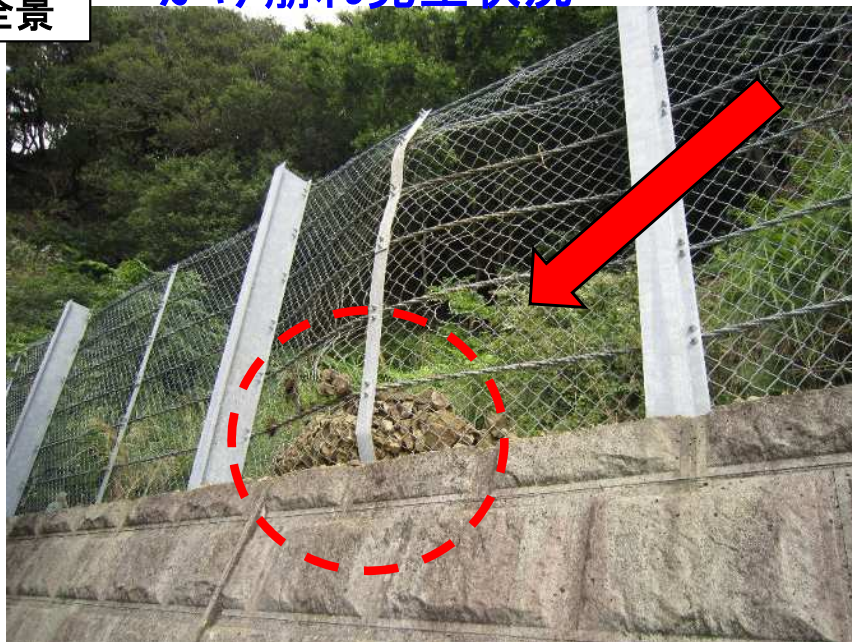
全景

発生日 : 令和6年5月29日 (時間不明)
 降雨状況 : 連続雨量 148mm (5月28日0時 ~ 29日0時)
 時間最大雨量 21mm (5月28日20時 ~ 21時)
かもぐんにしいずちょう たご
 発生箇所 : 静岡県賀茂郡西伊豆町 田子
 捕捉量 : 約5m³

がけ崩れ発生状況

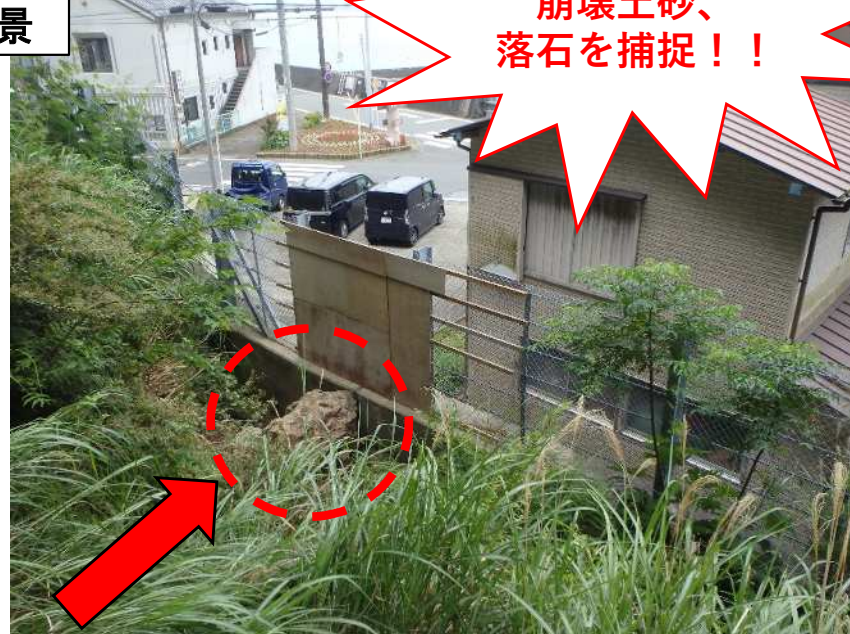
全景

急傾斜地崩壊防止施設（落石防護柵及び擁壁）

土砂捕捉状況

崩壊土砂、
落石を捕捉！！
