【施設効果事例】西本郷一丁目地区_急傾斜地崩壊防止施設（静岡県下田市西本郷）

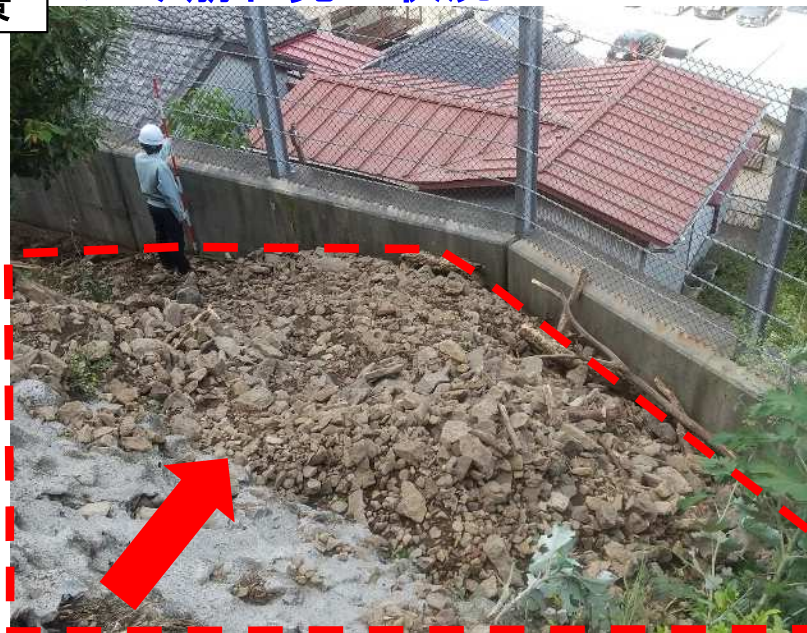
全景

○令和6年6月18日からの大雨により、18日になげ崩れが発生したが、県が整備した急傾斜地崩壊防止施設により崩壊土砂を捕捉し、人家等への被害を未然に防止した。

がけ崩れ発生状況

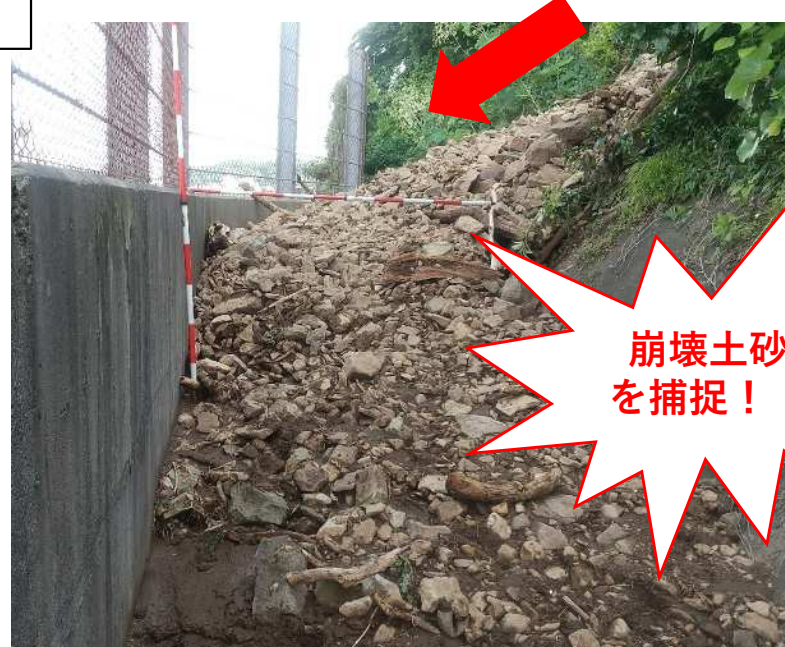
全景

発生日 : 令和6年6月18日 (20時00分頃)
 降雨状況 : 連続雨量 211mm (6月18日 0時 ~ 19日 0時)
 時間最大雨量 46mm (6月18日15時 ~ 16時)
しもだし にしほんごう
 発生箇所 : 静岡県下田市 西本郷
 捕捉量 : 約100m³

急傾斜地崩壊防止施設 (落石防護柵及び擁壁)

土砂捕捉状況
