【施設効果事例】初川砂防堰堤 しずおかけんあたましあたま (静岡県熱海市熱海)

○令和6年8月22日から9月1日の台風第10号により、土石流が発生したが、県が整備した砂防堰堤により崩壊土砂を捕捉し、人家等への被害を未然に防止した。

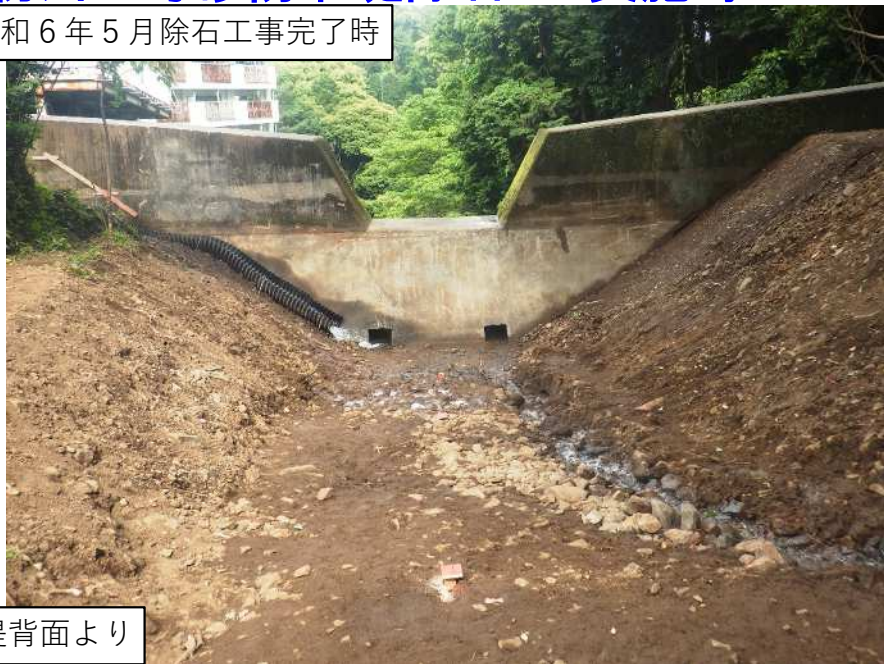
初川4号砂防堰堤除石工 実施時

令和6年5月除石工事完了時

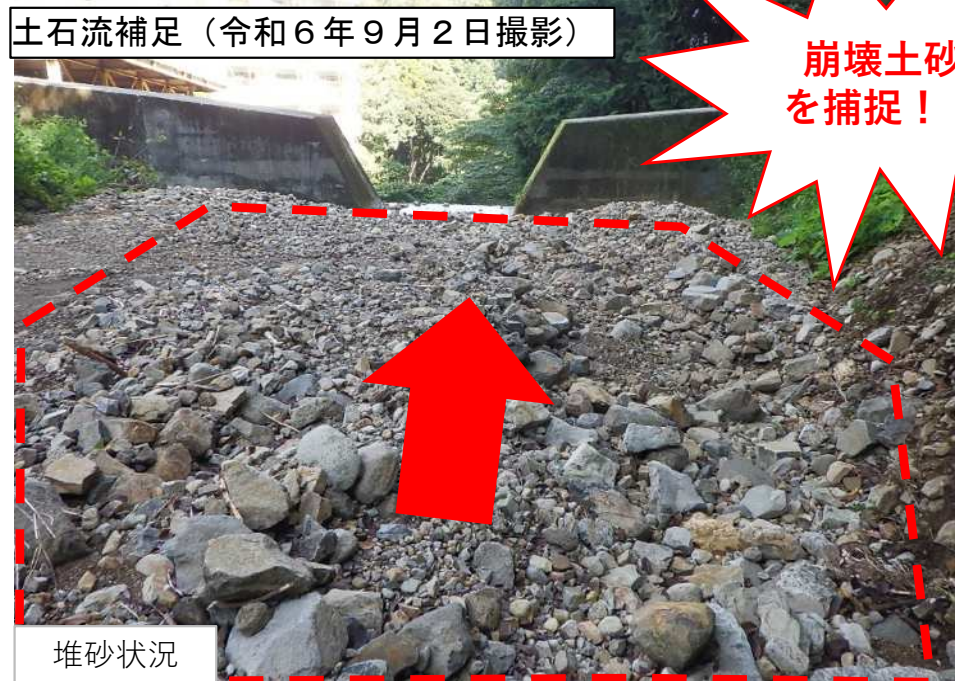
土砂捕捉状況

発生日 : 令和6年9月1日 (0時00分頃)
 降雨状況 : 連続雨量 368mm (8月29日16時 ~ 30日18時)
 時間最大雨量 46mm (8月30日16時 ~ 17時)
はつかわ 発生箇所 : 「初川4号砂防堰堤」静岡県熱海市 あたまし 熱海 あたま
 捕捉量 : 約170m³

土石流補足 (令和6年9月2日撮影)
