# 道路災害復旧だより

### 被災状況

# 災害復旧工事(斜面对策)の概要

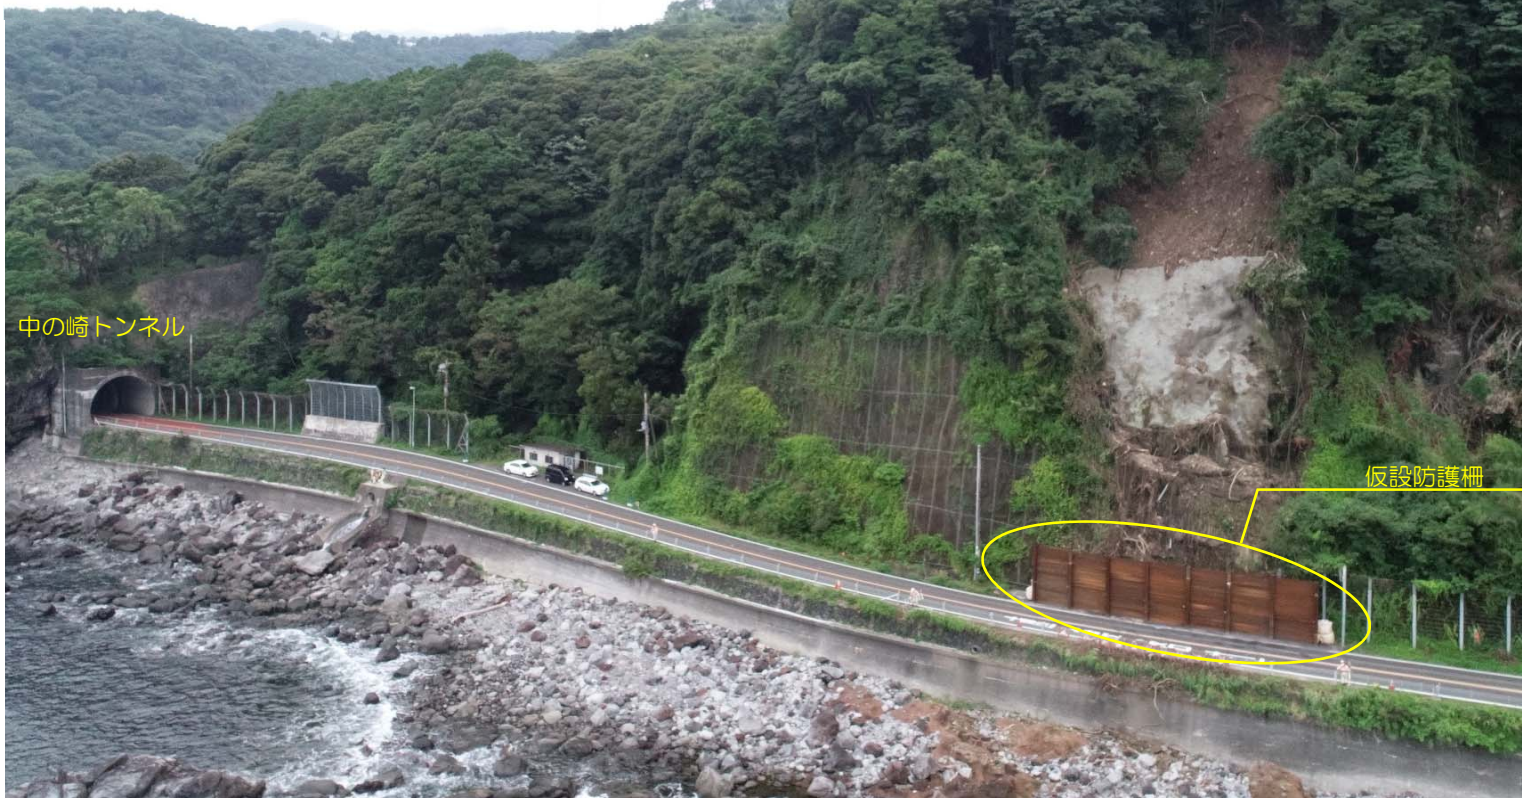
撮影日：2020.7.16

令和2年7月4日未明、梅雨前線に伴う豪雨により、国道135号・赤沢地区で道路脇斜面が崩落しました。

幸いけが人等は出ませんでした。崩土により国道が遮断されてしまいました。このため、崩土除去とともに仮設防護柵を設置し、一定の安全が確保して7月6日には通行止めを解除しました。

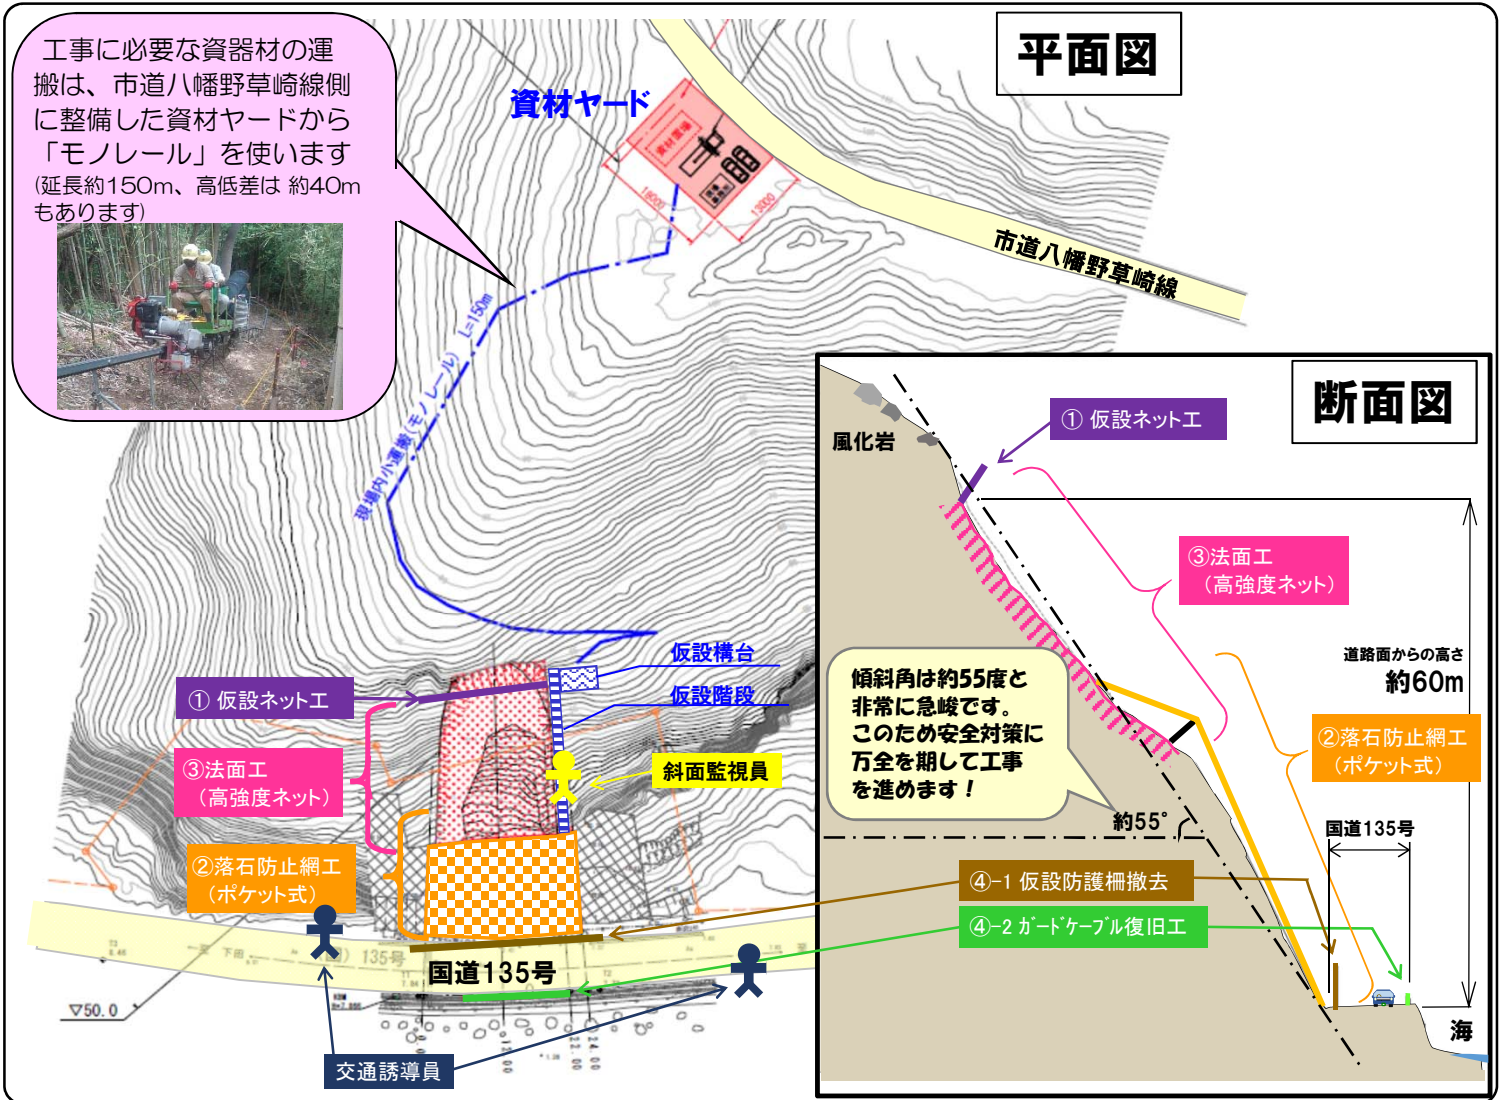
令和3年5月までに、準備工(立木の伐採、資材ヤードの整備、モノレールの設置等)が完了したことから、**6月から本格的な復旧工事を開始**します。施工手順は、下記の図面とスケジュール表のとおりです。

国道は幅約6mと狭く、また斜面角度約55度の急峻な地形での施工となるなど厳しい現場条件ですが、**交通誘導員や斜面監視員を配置**するなど万全の安全対策を取りながら、一日でも早い工事完成を目指します。

工事スケジュール	令和3年							備考
	5月	6月	7月	8月	9月	10月	11月	
① 仮設ネット工	■							5/28設置完了
② ポケット式落石防止網		■						
③ 法面工(高強度ネット)			■		■			
④-1 仮設防護柵撤去						■		
④-2 ガードケーブル復旧工						■		
後片付け							■	
< 交通規制の予定 >		↔	↔	↔	↔	↔	↔	赤: 終日(8:30~17:00) 黄: 作業時のみ
