2. 馬込川水系の現状と課題

2.1 治水に関する現状と課題

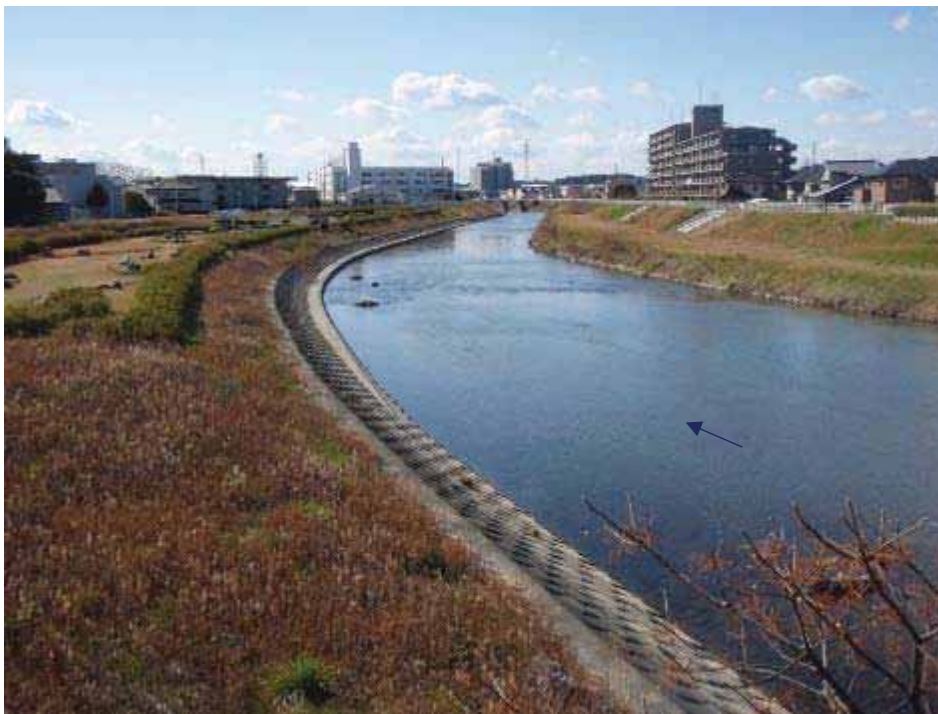
図 2.14 馬込川 八幡瀬橋付近の様子

○区間：馬込新橋～染地川合流点（馬込川），国道 1 号 BP 橋～起点（芳川）

○河床勾配：1/1,000～1/2,200

○河床材料：砂礫

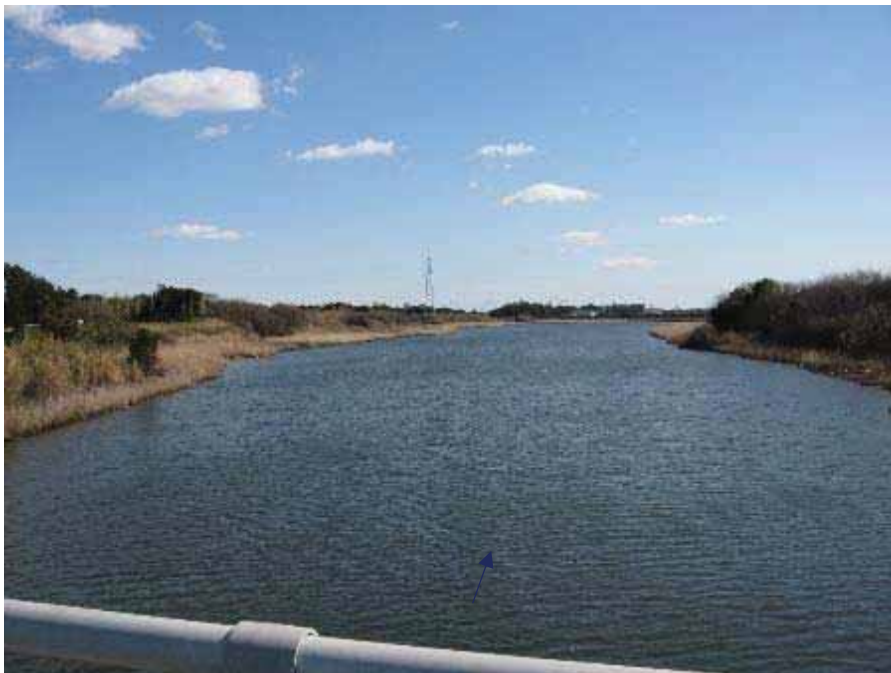
図 2.19 馬込川 中田島橋付近の様子

○区間：河口～馬込新橋（馬込川）、河口～国道1号BP橋（芳川）

○河床勾配：1/2,000～1/5,000

○河床材料：シルト質

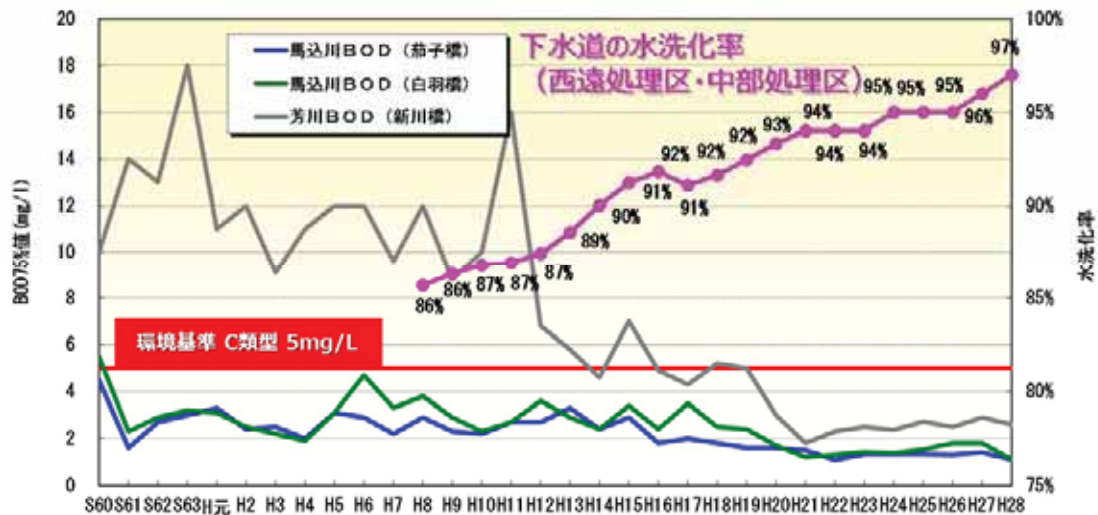
図 2.25 馬込川および芳川の BOD 経年変化

馬込川の BOD 値 75% 値は近年では経年的に低下傾向であり、環境基準を概ね満足しており、芳川の BOD 値 75% 値は近年改善傾向にある。今後も流域一体となった取組みを継続し、健全な水環境の維持・回復に努め、魅力的な河川空間の形成を図る必要がある。
