静岡県捜索マップのイメージ図

被災家屋状況(静岡県, 2021/07/05) ※番号35は欠番となります。

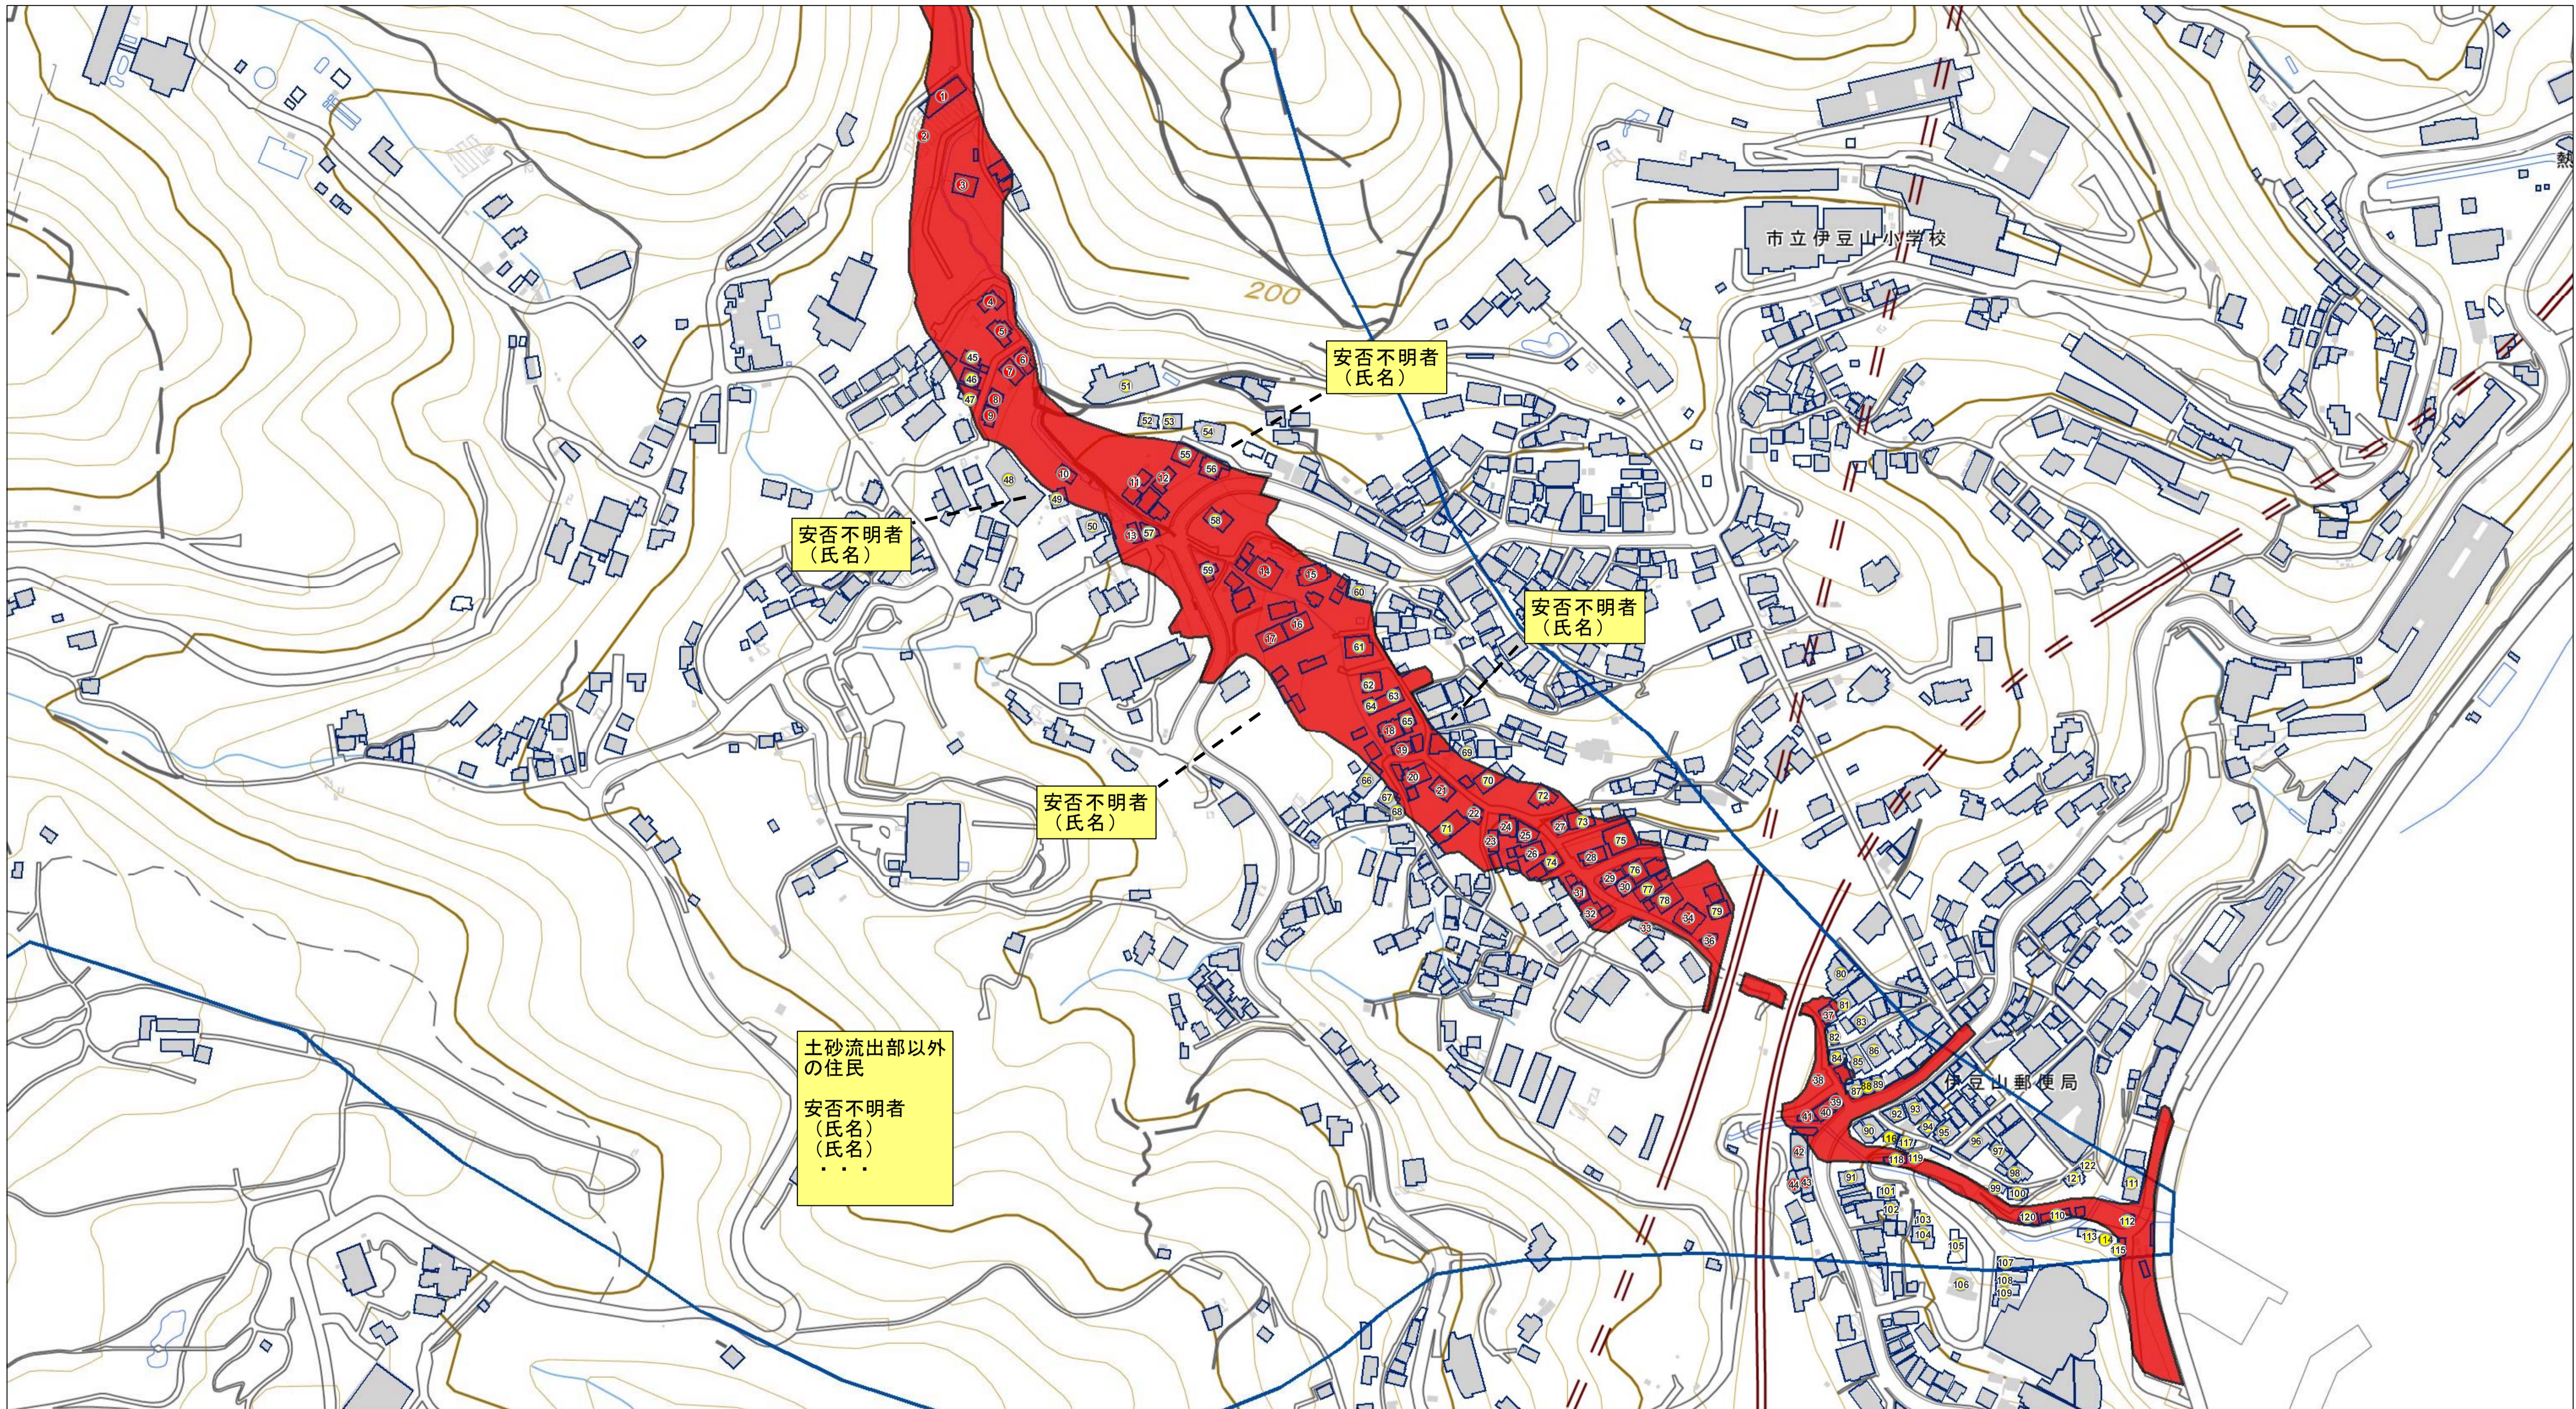
- 流失家屋
- 土砂の影響があるが現存する家屋
- 静岡県建物形状 (NTTインフラネット株式会社)
- 土砂堆積範囲図 第3報 (国土地理院)
- 集水域 (国土地理院)

- ・ 7月4日(日)に中部地方整備局が撮影したドローン映像を用いて、県が被災家屋を判読した。
- ・ 河口部は樹木で覆われ、映像で確認できなかったため、交通基盤部職員が現地で確認した。

- ・ 国土地理院に御協力いただき、被災家屋を図面にプロットした。
- ・ ゼンリン地図(令和2年3月更新)を用いて、県が氏名と住宅を確認した。
